5. ผลการดำเนินการตามมาตรการป้องกันและแก้ไขผลกระทบสิ่งแวดล้อม

โครงการ Green Point residence Hotel (เดิมเป็น โครงการอาคารพักอาศัยรวม Green Point Residence) ระยะเปิดดำเนินการ

รายงานผลการปฏิบัติตามมาตรการป้องกันแก้ไขผลกระทบสิ่งแวดล้อม และมาตรการติดตามตรวจสอบคุณภาพสิ่งแวดล้อม
โครงการ โรงแรม Green Point ตั้งอยู่ที่ ถนนโยธินพัฒนา แขวงลาดพร้าว เขตลาดพร้าว กรุงเทพมหานคร

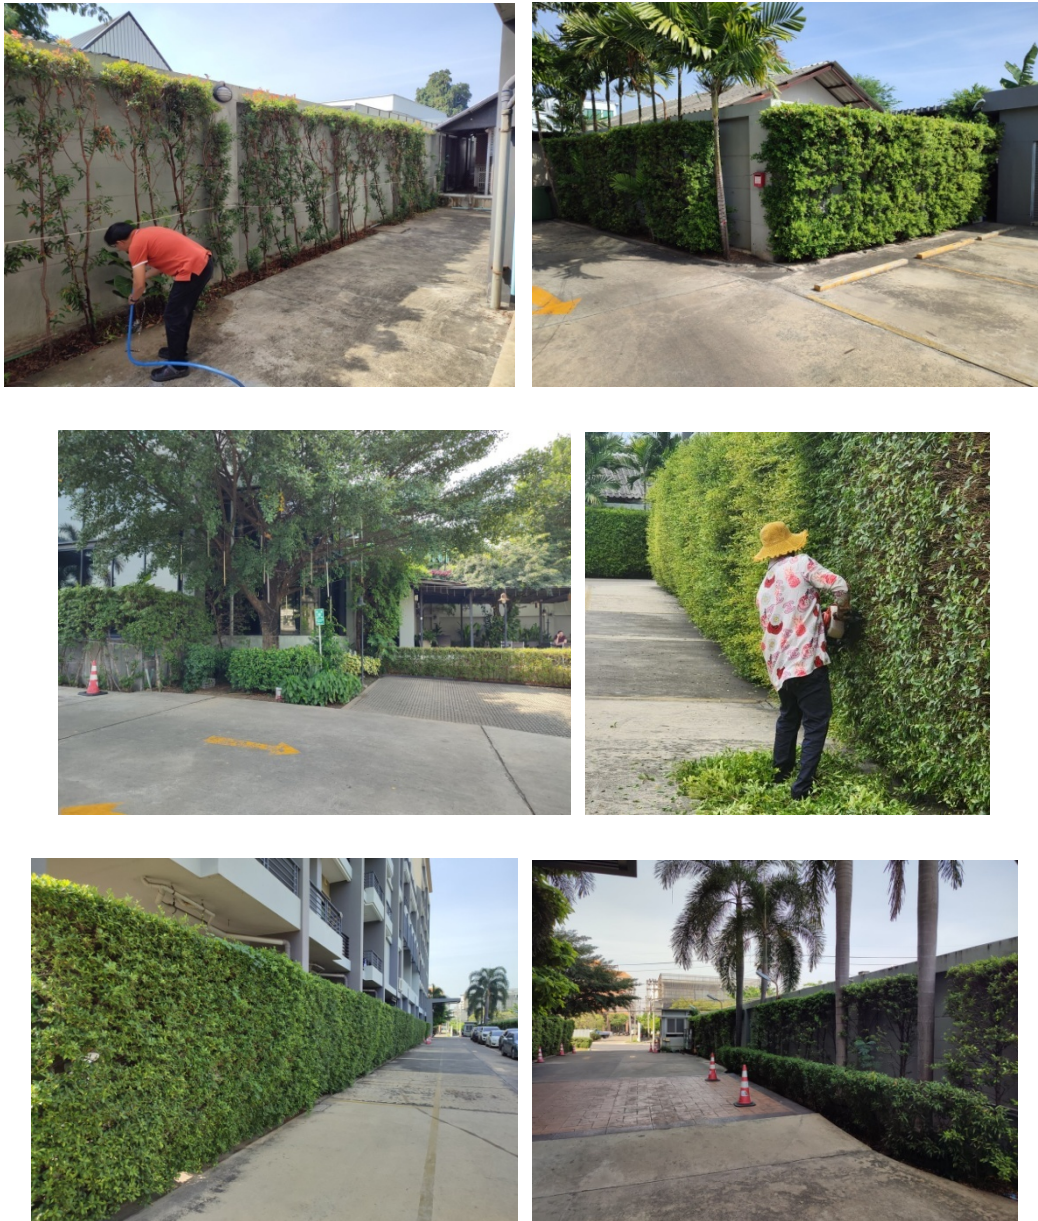
ภาพที่ 4-1 พื้นที่สีเขียวของโครงการ

| เงื่อนไขตามมาตรการป้องกันและแก้ไขผลกระทบสิ่งแวดล้อม | ผลการปฏิบัติตามมาตรการ | ปัญหา อุปสรรค และข้อเสนอแนะ | เอกสารอ้างอิง |
|---|---|---|---|
| 1. ทรัพยากรสิ่งแวดล้อมทางกายภาพ 1.1 สภาพภูมิประเทศ 1. จัดให้มีการดูแลต้นไม้ และสวนหย่อมภายในพื้นที่โครงการให้มีสภาพดีอยู่เสมอตามมาตรการในเรื่องสุนทรียภาพและทัศนียภาพ | ดูแลต้นไม้ ตัดแต่งกิ่ง รดน้ำต้นไม้ มีสภาพดี มีความร่มรื่น | - | ภาพที่ 4-1 |

| เงื่อนไขตามมาตรการป้องกันและแก้ไขผลกระทบสิ่งแวดล้อม | ผลการปฏิบัติตามมาตรการ | ปัญหา อุปสรรค และข้อเสนอแนะ | เอกสารอ้างอิง |
|---|---|---|---|
| 4. รักษาสภาพธรรมชาติ และดูแลต้นไม้ในโครงการให้ดียิ่งๆ เสมอ เพื่อช่วยเป็นแนวดูดซับเสียง เพื่อป้องกันเสียงรบกวนออกสู่ภายนอกโครงการได้น้อยที่สุด | สภาพพื้นที่สีเขียวอยู่ในสภาพดี ตัดแต่งต้นไม้ไว้อย่างสวยงามและช่วยเป็นแนวดูดซับเสียงจากภายนอกด้านทิศเหนือ ทิศใต้ และทิศตะวันออก | - | ภาพที่ 4-1 |

| เงื่อนไขตามมาตรการป้องกันและแก้ไขผลกระทบสิ่งแวดล้อม | ผลการปฏิบัติตามมาตรการ | ปัญหา อุปสรรค และข้อเสนอแนะ | เอกสารอ้างอิง |
|---|---|---|---|
| 10. จัดให้มีพื้นที่สีเขียวแบบยั่งยืนรอบพื้นที่อาคาร ซึ่งนอกจากจะให้ความร่มรื่น และเกิดทัศนียภาพที่ดีแล้ว ยังส่งผลให้เกิดการระบายอากาศ และระบายความร้อนได้ดี ช่วยบังแดด และลดการดูดซับ และถ่ายเทพลังงานความร้อนเข้าสู่ตัวอาคารอีกด้วย ซึ่งการปลูกต้นไม้ขนาดใหญ่ 1 ต้นให้ความเย็นประมาณ 12,000 บีทียู และการปลูกพืชคลุมดินจะช่วยลดความร้อนและเพิ่มความชื้นให้กับดินทำให้อากาศเย็นขึ้น | ปลูกต้นไม้ยืนต้น เป็นพื้นที่สีเขียวยั่งยืนบริเวณริมรั้วโครงการไว้แล้ว เจริญเติบโตดี ให้ร่มเงา | - | ภาพที่ 4-1 |
| 11. ดูแลสวนและต้นไม้ให้เจริญเติบโตอย่างสมบูรณ์ เพื่อให้เกิดร่มเงาแก่อาคารช่วยลดความร้อน และประหยัดพลังงาน | ต้นไม้และสวนหย่อมบริเวณด้านหน้าโครงการอยู่ในสภาพดี มีความร่มรื่นและช่วยลดความร้อนของอาคารได้ดี | - | ภาพที่ 4-1 |

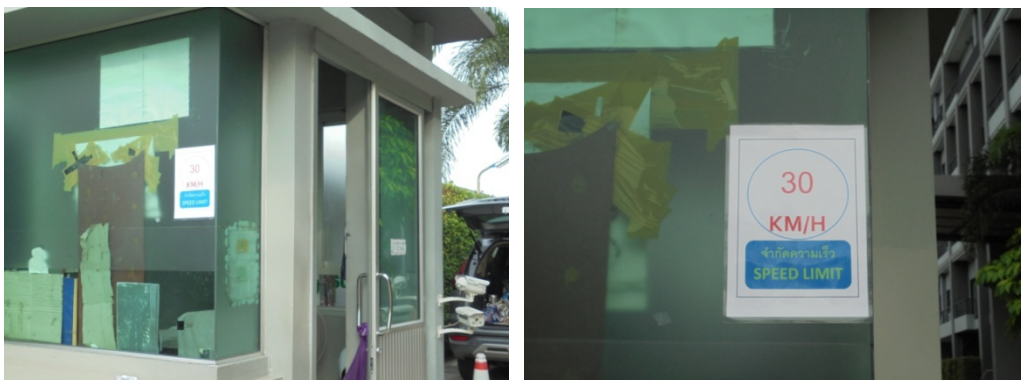
ภาพที่ 4-2 ป้ายจำกัดความเร็ว 30 กม./ชม.

| เงื่อนไขตามมาตรการป้องกันและแก้ไขผลกระทบสิ่งแวดล้อม | ผลการปฏิบัติตามมาตรการ | ปัญหา อุปสรรค และข้อเสนอแนะ | เอกสารอ้างอิง |
|---|---|---|---|
| 1.4 เสียงและความสั่นสะเทือน 1. จำกัดความเร็วรถ ขณะแล่นเข้า-ออกพื้นที่โครงการให้มีความเร็วไม่เกิน 30 กิโลเมตร/ชั่วโมง | ติดป้ายจำกัดความเร็วรถไว้แล้วที่บริเวณป้อมยาม ทางเข้า-ออกโครงการ | - | ภาพที่ 4-2 |

| เงื่อนไขตามมาตรการป้องกันและแก้ไขผลกระทบสิ่งแวดล้อม | ผลการปฏิบัติตามมาตรการ | ปัญหา อุปสรรค และข้อเสนอแนะ | เอกสารอ้างอิง |
|---|---|---|---|
| 6. จำกัดความเร็วรถขณะแล่นเข้า-ออกจากพื้นที่โครงการให้มีความเร็วไม่เกิน 30 กม./ชม. | ติดป้ายจำกัดความเร็วไม่เกิน 30 กม./ชม.ไว้บริเวณป้อมยามทางเข้า-ออกโครงการ | - | ภาพที่ 4-2 |

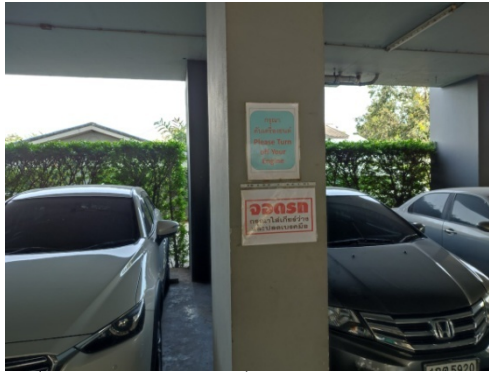
ภาพที่ 4-3 ป้ายเตือนให้ดับเครื่องยนต์บริเวณลานจอดรถยนต์

| เงื่อนไขตามมาตรการป้องกันและแก้ไขผลกระทบสิ่งแวดล้อม | ผลการปฏิบัติตามมาตรการ | ปัญหา อุปสรรค และข้อเสนอแนะ | เอกสารอ้างอิง |
|---|---|---|---|
| 2. ติดป้ายห้ามติดเครื่องยนต์ทิ้งไว้บริเวณลานจอดรถยนต์โดยดับเครื่องยนต์ทันทีเมื่อจอดรถแล้ว | ติดป้ายห้ามติดเครื่องยนต์ทิ้งไว้บริเวณลานจอดรถยนต์ไว้แล้ว | - | ภาพที่ 4-3 |

| เงื่อนไขตามมาตรการป้องกันและแก้ไขผลกระทบสิ่งแวดล้อม | ผลการปฏิบัติตามมาตรการ | ปัญหา อุปสรรค และข้อเสนอแนะ | เอกสารอ้างอิง |
|---|---|---|---|
| 2. ทำป้ายประกาศให้ดับเครื่องยนต์ทันทีเมื่อจอดรถ | ติดป้ายดับเครื่องยนต์ไว้แล้วที่ลานจอดรถ | - | ภาพที่ 4-3 |

| เงื่อนไขตามมาตรการป้องกันและแก้ไขผลกระทบสิ่งแวดล้อม | ผลการปฏิบัติตามมาตรการ | ปัญหา อุปสรรค และข้อเสนอแนะ | เอกสารอ้างอิง |
|---|---|---|---|
| 7. ติดป้ายห้ามติดเครื่องยนต์ทิ้งไว้บริเวณลานจอดรถยนต์โดยดับเครื่องยนต์ทันทีเมื่อจอดรถแล้ว | ติดป้ายห้ามติดเครื่องยนต์ทิ้งไว้บริเวณลานจอดรถยนต์ไว้แล้ว | - | ภาพที่ 4-3 |

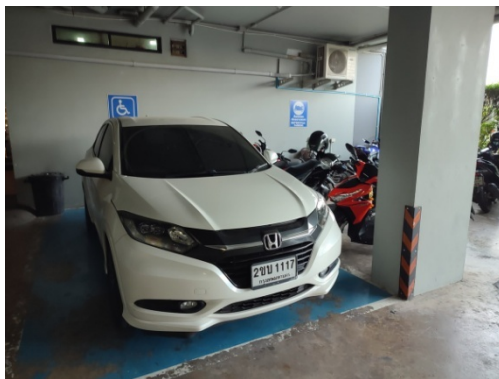
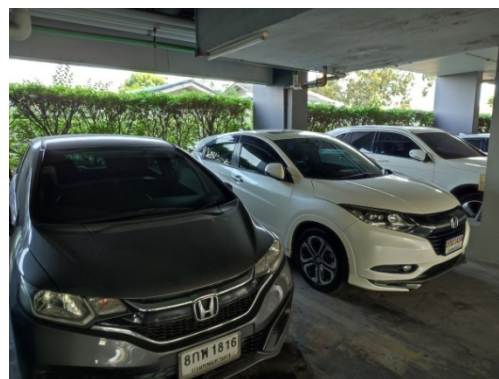
ภาพที่ 4-4 พื้นที่จอดรถยนต์ และที่จอดรถผู้พิการ

| เงื่อนไขตามมาตรการป้องกันและแก้ไขผลกระทบสิ่งแวดล้อม | ผลการปฏิบัติตามมาตรการ | ปัญหา อุปสรรค และข้อเสนอแนะ | เอกสารอ้างอิง |
|---|---|---|---|
| 6. ห้ามวางป้ายหรือสิ่งปลูกสร้างอื่นๆ บังหรือ กีดขวางบริเวณช่องเปิดโล่งชั้นลานจอดรถยนต์ | ไม่มีป้ายหรือสิ่งปลูกสร้างบดบังช่องเปิดโล่งของลานจอดรถยนต์ | - | ภาพที่ 4-4 |

| เงื่อนไขตามมาตรการป้องกันและแก้ไขผลกระทบสิ่งแวดล้อม | ผลการปฏิบัติตามมาตรการ | ปัญหา อุปสรรค และข้อเสนอแนะ | เอกสารอ้างอิง |
|---|---|---|---|
| 2. ห้ามประกอบกิจกรรมใดๆ รวมทั้งการก่อสร้างในบริเวณที่จัดไว้ใช้เป็นที่จอดรถยนต์ อันจะทำให้พื้นที่จอดรถลดลงจากที่เสนอไว้ในรายงานฯ | ไม่มีกิจกรรมอื่นใดที่ทำให้ที่จอดรถมีจำนวนลดลง | - | ภาพที่ 4-4 |
| 4. จัดให้มีที่จอดรถของโครงการจำนวนรวม 65 คัน | มีที่จอดรถทั้งสิ้น 65 คัน | - | ภาพที่ 4-4 |

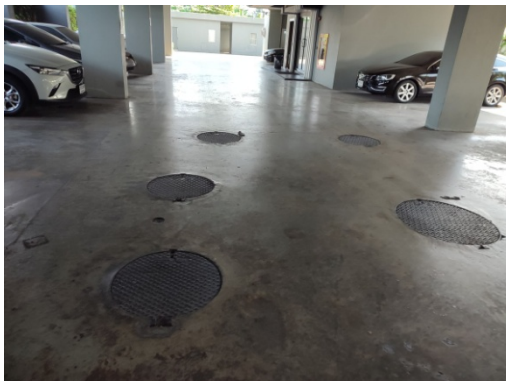
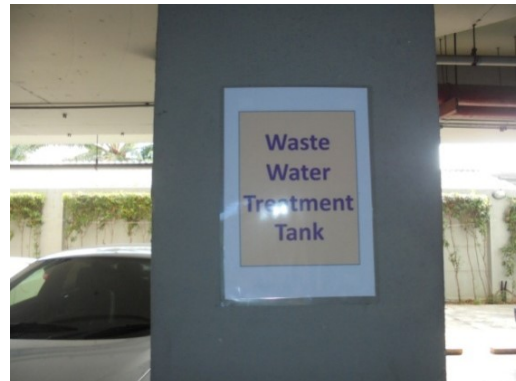
ภาพที่ 4-5 บริเวณบ่อบำบัดน้ำเสียของโครงการอยู่ใต้ดินบริเวณลานจอดรถยนต์ และป้ายบอกว่าเป็นบริเวณบ่อบำบัดน้ำเสีย

| เงื่อนไขตามมาตรการป้องกันและแก้ไขผลกระทบสิ่งแวดล้อม | ผลการปฏิบัติตามมาตรการ | ปัญหา อุปสรรค และข้อเสนอแนะ | เอกสารอ้างอิง |
|---|---|---|---|
| 1.5 คุณภาพน้ำ 1. จัดให้มีถังบำบัดน้ำเสีย และสิ่งปลูกสร้างระบบบำบัดน้ำเสียเป็นระบบ Activated Sludge เป็นถังคอนกรีตเสริมเหล็กฝังไว้ใต้ดินอยู่บริเวณทางร่ววงลานจอดรถยนต์ใต้อาคารประกอบด้วยส่วน ถังเกรอะ ถังดักไขมัน ถังปรับเสถียรถังเติมอากาศ ถังตกตะกอน ถังพักน้ำใน ส่วนบำบัดก๊าซมีเทนจากส่วนเกรอะ และส่วนบำบัดละอองแขวนลอยในในอากาศจากถังเติมอากาศ | มีถังบำบัดน้ำเสียและสิ่งปลูกสร้าง เป็นระบบบำบัดน้ำเสียรวมระบบ Activated Sludge ตั้งอยู่ใต้ดินบริเวณทางวิ่งรถใต้อาคาร | - | ภาพที่ 4-5 |

| เงื่อนไขตามมาตรการป้องกันและแก้ไขผลกระทบสิ่งแวดล้อม | ผลการปฏิบัติตามมาตรการ | ปัญหา อุปสรรค และข้อเสนอแนะ | เอกสารอ้างอิง |
|---|---|---|---|
| 3.4 การจัดการน้ำเสีย <ol style="list-style-type: none"> 1. จัดให้มีระบบบำบัดน้ำเสียภายในโครงการเพื่อลดค่าความสกปรกในน้ำทิ้งให้เป็นไปตามมาตรฐานน้ำทิ้ง โดยเป็นถึงบำบัดสำเร็จรูป ระบบที่ใช้เป็นชนิดเติมอากาศเลี้ยงตะกอนเวียนกลับ (Aeration activated sludge) ระบบบำบัดน้ำเสียรวมประกอบด้วย <ul style="list-style-type: none"> - ถังเกรอะ รับน้ำเสียจากส้วม ขำระล้างปริมาณน้ำเสียที่เข้าคิดที่ร้อยละ 40 ของน้ำเสียทั้งหมด - ถังดักไขมัน รับน้ำเสียจาก อาบ ชักล้าง และห้องครัว คิดปริมาณน้ำเสียร้อยละ 60 ของน้ำเสียทั้งหมด - ถังปรับสภาพ รับน้ำเสียที่ผ่านถังแยกกากและถังไขมันทำน้ำที่ปรับสภาพสมดุล มีระยะเวลาในการกักเก็บประมาณ 3.5 ชั่วโมง - ถังเติมอากาศ มีระยะเวลากักเก็บนาน 25 ชั่วโมง BOD removal = 92 % ค่า BOD ออกจากระบบ 17.8 มก./ลิตร - ถังตกตะกอนน้ำใส ใช้ถังตกตะกอนจำนวน 1 ถังพื้นที่ผิวไหลล้น 9.0 ตร.ม. ขนาดกักเก็บรวมของถัง 10.80 ลบ.ม. ระยะเวลาเก็บ 2.67 ชม. - ถังเก็บน้ำใส ปริมาตรกักเก็บ 20.25 ลบ.ม. ระยะเวลาเก็บ 4.22 ชั่วโมง | มีระบบบำบัดน้ำเสียรวมไว้แล้ว บำบัดน้ำเสียได้อย่างมีประสิทธิภาพ อยู่ในเกณฑ์มาตรฐานน้ำทิ้งประเภท ข. ค่าบีโอดีไม่เกิน 30 มก./ลิตร ประกอบด้วย ถังเกรอะ ถังดักไขมัน ถังปรับสภาพ ถังเติมอากาศ ถังตกตะกอนน้ำใส และถังเก็บน้ำใส โดยระบบทั้งหมด อยู่ใต้ทางวิ่งรถบริเวณที่จอดรถของโครงการ | - | ภาพที่ 4-5 |

| เงื่อนไขตามมาตรการป้องกันและแก้ไขผลกระทบสิ่งแวดล้อม | ผลการปฏิบัติตามมาตรการ | ปัญหา อุปสรรค และข้อเสนอแนะ | เอกสารอ้างอิง |
|---|---|---|---|
| 7. ตรวจสอบดูแลฟลอปและส่วนที่ต้องเข้าไปดูแลและซ่อมแซมระบบให้อยู่ในสภาพปิดมิดชิดตลอดเวลา เพื่อลดละอองน้ำ เสียและกลิ่นเหม็นจากการบำบัด | ฟลอปอยู่ในสภาพดี ปิดมิดชิด ไม่มีละอองน้ำเสีย และกลิ่นเหม็นลอยออกมา | - | ภาพที่ 4-5 |
| 11. จัดทำสัญลักษณ์ ทาสีบริเวณบ่อบำบัดฯ ให้ชัดเจน พร้อมทำป้ายมีข้อความ “บ่อบำบัดน้ำเสีย” ติดตั้งถาวรบริเวณใกล้บ่อบำบัดฯ และผู้พักอาศัยสามารถเห็นได้ชัดเจน | ไม่มีการทำสัญลักษณ์บริเวณบ่อบำบัดน้ำเสีย เป็นการสังเกตได้เนื่องจากมีฟลอปบำบัดอยู่ในบริเวณนั้นสามารถสังเกตเห็นได้ชัดเจน | - | ภาพที่ 4-5 |

| เงื่อนไขตามมาตรการป้องกันและแก้ไขผลกระทบสิ่งแวดล้อม | ผลการปฏิบัติตามมาตรการ | ปัญหา อุปสรรค และข้อเสนอแนะ | เอกสารอ้างอิง |
|---|---|---|---|
| 7. ติดเส้นแสดงพื้นที่จอดรถเก็บขยะไว้บริเวณด้านหน้าอาคารด้านทิศใต้ เพื่อกำหนดให้รถเก็บขยะต้องเข้าจอดบริเวณนี้เท่านั้น | ยังไม่มีรถติเส้นแดงบริเวณที่จอดรถเก็บขยะ เนื่องจากขณะที่รถเก็บขนเข้ามามีเจ้าหน้าที่คอยอำนวยความสะดวกไว้ตลอดเวลา | ติดป้ายแสดงว่าบริเวณบ่อบำบัดน้ำเสีย | ภาพที่ 4-5 |

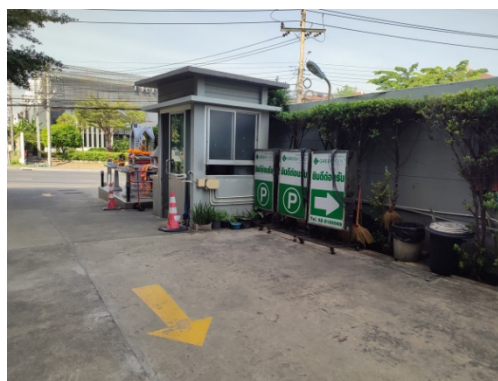
ภาพที่ 4-6 ทางเข้า-ออกพื้นที่โครงการ บัณฑิตรักษาความปลอดภัย และรป.ดูแลการเข้าออกตลอด 24 ชั่วโมง

| เงื่อนไขตามมาตรการป้องกันและแก้ไขผลกระทบสิ่งแวดล้อม | ผลการปฏิบัติตามมาตรการ | ปัญหา อุปสรรค และข้อเสนอแนะ | เอกสารอ้างอิง |
|---|---|---|---|
| 8. จัดทำสัญลักษณ์ ทาสีบริเวณบ่อหนองน้ำให้ชัดเจน พร้อมทำป้ายมีข้อความ "บ่อหนองน้ำ" ติดตั้งถาวรบริเวณใกล้บ่อหนองน้ำและผู้พักอาศัยสามารถเห็นได้ชัดเจน | ไม่มีการทำสัญลักษณ์บริเวณบ่อหนองน้ำเนื่องจากเป็นช่วงที่รดกำลังเข้า-ออกโครงการ อาจทำให้สับสนบนพื้นทางวิ่งรถได้ | - | ภาพที่ 4-6 |

| เงื่อนไขตามมาตรการป้องกันและแก้ไขผลกระทบสิ่งแวดล้อม | ผลการปฏิบัติตามมาตรการ | ปัญหา อุปสรรค และข้อเสนอแนะ | เอกสารอ้างอิง |
|---|---|---|---|
| 3. จัดให้มีเจ้าหน้าที่ หรือยามที่ผ่านการฝึกอบรมทักษะด้านการจราจร คอยอำนวยความสะดวกและจัดระบบการจราจรบริเวณทางเข้า-ออกพื้นที่โครงการ ตลอด 24 ชม. | มีเจ้าหน้าที่คอยดูแลที่ทางเข้าออกตลอด 24 ชั่วโมงและบริการการเข้าจอดรถไว้แล้ว | - | ภาพที่ 4-6 |

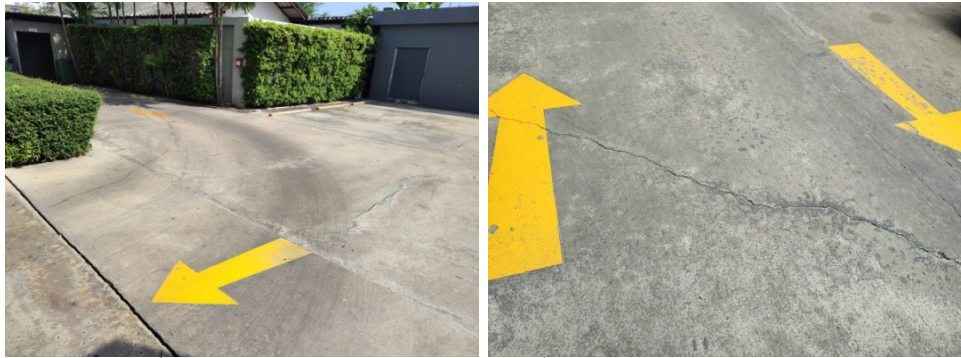
ภาพที่ 4-7 ป้ายสัญลักษณ์จราจรแสดงทิศทางการวิ่งรถแบบทิศทางเดียวและสองทิศทาง

| เงื่อนไขตามมาตรการป้องกันและแก้ไขผลกระทบสิ่งแวดล้อม | ผลการปฏิบัติตามมาตรการ | ปัญหา อุปสรรค และข้อเสนอแนะ | เอกสารอ้างอิง |
|---|---|---|---|
| 1. ติดตั้งเครื่องหมายจราจรที่ถนนและที่ลานจอดรถให้ชัดเจน | มีเครื่องหมายลูกศรแสดงทิศทางวิ่งรถไว้แล้ว | - | ภาพที่ 4-7 |
| 5. จัดให้มีเส้นแบ่งช่องจราจรอย่างชัดเจน เพื่อความเป็นระเบียบเรียบร้อยของการจอดรถภายในลานจอดรถของโครงการ | มีเส้นแบ่งจราจรไว้แล้ว | - | ภาพที่ 4-7 |

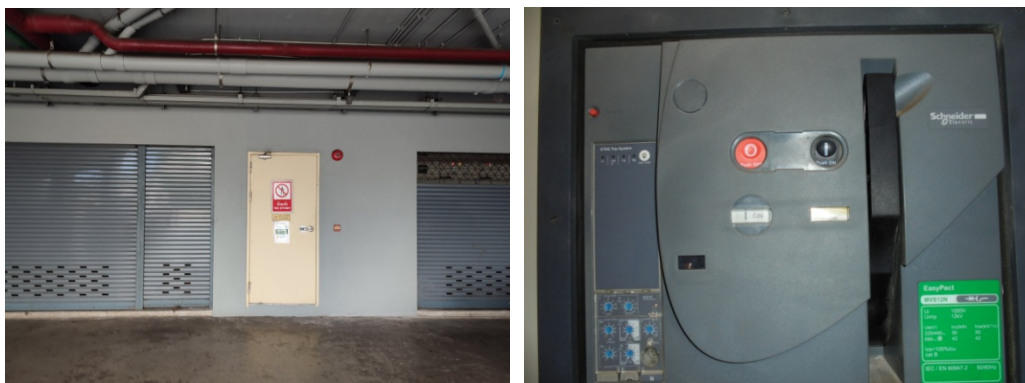
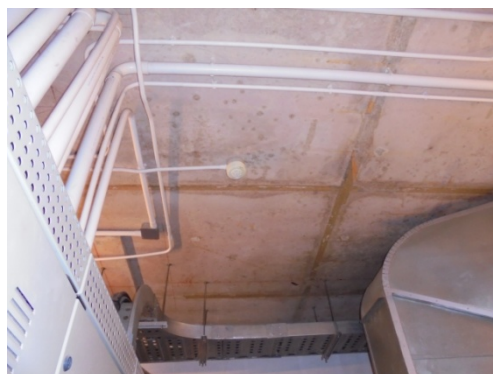
ภาพที่ 4-9 หน้าห้องเครื่องไฟฟ้าติดป้ายห้ามผู้ไม่เกี่ยวข้องเข้า ระบบเครื่องไฟฟ้าสำรอง และเครื่องตรวจจับความร้อนภายในห้อง

| เงื่อนไขตามมาตรการป้องกันและแก้ไขผลกระทบสิ่งแวดล้อม | ผลการปฏิบัติตามมาตรการ | ปัญหา อุปสรรค และข้อเสนอแนะ | เอกสารอ้างอิง |
|---|---|---|---|
| 7. เครื่องกำเนิดไฟฟ้าสำรอง ต้องไม่เคยผ่านการใช้งานมาก่อนเป็นผลิตภัณฑ์สำเร็จรูป ประกอบและผ่านการตรวจสอบการใช้งานจากโรงงานผู้ผลิตในประเทศสหรัฐอเมริกา ญี่ปุ่นหรือ ยุโรปตะวันตก ได้มาตรฐานตาม ISO 9001-2000หรือถ้าประกอบในประเทศไทยต้องมีหนังสือรับรองจากสำนักงานมาตรฐานผลิตภัณฑ์ | นำเครื่องกำเนิดไฟฟ้าสำรองจากผู้ผลิตต่างประเทศที่ได้รับมาตรฐานฯไว้แล้ว | - | ภาพที่ 4-9 |

| เงื่อนไขตามมาตรการป้องกันและแก้ไขผลกระทบสิ่งแวดล้อม | ผลการปฏิบัติตามมาตรการ | ปัญหา อุปสรรค และข้อเสนอแนะ | เอกสารอ้างอิง |
|---|---|---|---|
| 8. เครื่องยนต์เป็นชนิดใช้น้ำมันดีเซลเป็นเชื้อเพลิง 4 สูบ 4 จังหวะ TURBO CHARGED ช่วยลดอากาศเข้ากระบอกสูบเพื่อการเผาไหม้ที่สมบูรณ์ลดการเกิดไอเสีย ระบายความร้อนด้วยน้ำ รอบการใช้งาน 1,500 รอบ/นาที | เป็นเครื่องยนต์ชนิดใช้น้ำมันดีเซลเชื้อเพลิง 4 สูบ 4 จังหวะ TURBO CHARGED | - | ภาพที่ 4-9 |
| 9. ท่อไอเสียต้องมีไส้กรองอากาศแบบ DRY TYPE | ใช้ท่อไอเสียแบบมีไส้กรอง Dry Type | - | ภาพที่ 4-9 |
| 5. เครื่องกำเนิดไฟฟ้าสำรอง ต้องไม่เคยผ่านการใช้งานมาก่อนเป็นผลิตภัณฑ์สำเร็จรูป ประกอบและผ่านการตรวจสอบการใช้งานจากโรงงานผู้ผลิตในประเทศสหรัฐอเมริกา ญี่ปุ่นหรือ ยุโรปตะวันตก ได้มาตรฐานตาม ISO 9001-2000 | เป็นเครื่องที่ซื้อใหม่ ไม่ใช่ของที่ผ่านการใช้งานมาก่อน | - | ภาพที่ 4-9 |

| เงื่อนไขตามมาตรการป้องกันและแก้ไขผลกระทบสิ่งแวดล้อม | ผลการปฏิบัติตามมาตรการ | ปัญหา อุปสรรค และข้อเสนอแนะ | เอกสารอ้างอิง |
|---|---|---|---|
| 7. เครื่องยนต์กับเครื่องกำเนิดไฟฟ้าต้องติดตั้งอยู่บนฐาน เหล็กเดียวกัน และมียางหรือสปริง หรืออุปกรณ์ดูดซับ แรงสั่นสะเทือนตามมาตรฐานและมีความเหมาะสมรองรับที่แทนเครื่องกับฐาน เพื่อลดการสั่นสะเทือนพร้อมน็อตยึดตัวแทนเครื่องกับฐานรองรับให้แน่น | ติดตั้งไว้บนฐานเหล็กเดียวกัน มียางกันแรงสั่นสะเทือน | - | ภาพที่ 4-9 |
| 8. ควบคุมระดับเสียงภายในห้องตู้ครอบเครื่องกำเนิดไฟฟ้าโดยต้องติดตั้งชุดอุปกรณ์ Sound Attenuator เพื่อควบคุมเสียงทั้งด้านลมเข้าและออกของห้องเครื่องกำเนิดไฟฟ้าและบุผนังภายในโดยรอบด้วยวัสดุดูดซับเสียง เพื่อควบคุม เสียงไม่ให้เกินกว่าระดับเฉลี่ยที่ 75 dB(A) ในระยะ 10 เมตร | ควบคุมเสียงไว้แล้ว และผู้ดูแลพบว่า มีเสียงดังค่อนข้างน้อยเมื่ออยู่ในระยะห่างระดับ 10 เมตร | - | ภาพที่ 4-9 |

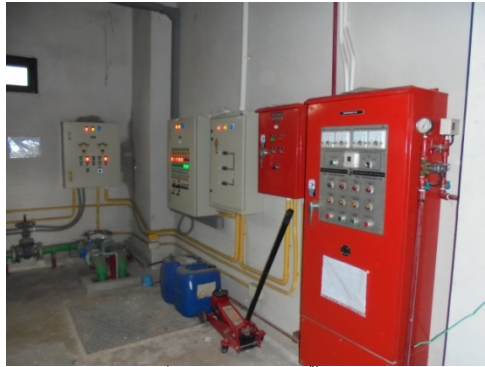
ภาพที่ 4-10 ถังสำรองน้ำใต้ดิน

| เงื่อนไขตามมาตรการป้องกันและแก้ไขผลกระทบสิ่งแวดล้อม | ผลการปฏิบัติตามมาตรการ | ปัญหา อุปสรรค และข้อเสนอแนะ | เอกสารอ้างอิง |
|---|---|---|---|
| 3. สำรองน้ำใช้ในโครงการตามที่ได้ออกแบบไว้โดยให้มีถังสำรองน้ำใต้ดินจำนวน 1 ถังขนาดความจุรวม 170 ลบ.ม. ถังเก็บน้ำชั้นหลังคา ขนาด 60.00 ลบ.ม.รวมมีการสำรองน้ำใช้ทั่วไปทั้งสิ้น 230.00 ลบ.ม. | สำรองน้ำใช้ภายในโครงการด้วยถังสำรองน้ำใต้ดิน และถังเก็บสำรองน้ำชั้นหลังคาไว้แล้ว และอยู่ในสภาพดีไม่มีการรั่วซึม | - | ภาพที่ 4-10 |

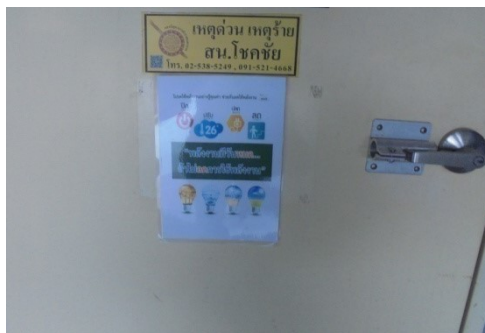
ภาพที่ 4-12 ป้ายรณรงค์ให้ประหยัดพลังงาน

| เงื่อนไขตามมาตรการป้องกันและแก้ไขผลกระทบสิ่งแวดล้อม | ผลการปฏิบัติตามมาตรการ | ปัญหา อุปสรรค และข้อเสนอแนะ | เอกสารอ้างอิง |
|---|---|---|---|
| 7. ประชาสัมพันธ์ให้ผู้พักอาศัยควรปรับระดับอุณหภูมิภายในห้องให้พอเหมาะประมาณ 25-26 องศาเซลเซียส | ติดป้ายประชาสัมพันธ์ให้ผู้พักอาศัยประหยัดพลังงานไว้แล้ว | - | ภาพที่ 4-12 |

| เงื่อนไขตามมาตรการป้องกันและแก้ไขผลกระทบสิ่งแวดล้อม | ผลการปฏิบัติตามมาตรการ | ปัญหา อุปสรรค และข้อเสนอแนะ | เอกสารอ้างอิง |
|---|---|---|---|
| 14. จัดให้มีเอกสารหรือข้อเสนอแนะในการประหยัดพลังงานแจกให้กับผู้พักอาศัยภายในโครงการ | ติดป้ายแนะนำวิธีการประหยัดพลังงานไว้แล้ว | - | ภาพที่ 4-12 |

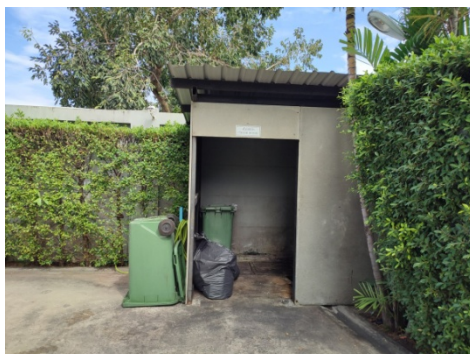
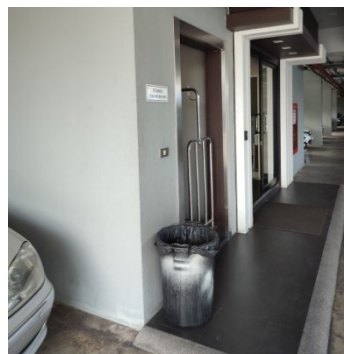
ภาพที่ 4-13 ห้องพักขยะรวมของโครงการอยู่ด้านทิศตะวันออกของโครงการ และถังรองรับมูลฝอยภายนอกอาคาร

| เงื่อนไขตามมาตรการป้องกันและแก้ไขผลกระทบสิ่งแวดล้อม | ผลการปฏิบัติตามมาตรการ | ปัญหา อุปสรรค และข้อเสนอแนะ | เอกสารอ้างอิง |
|---|---|---|---|
| 1. จัดให้มีห้องพักขยะรวม 1 แห่งอยู่นอกอาคารติดแนวเขตที่ดินด้านทิศเหนือ ขนาด 1.20 x 2.40 x 1.5 เมตร หรือ 4.32 ลบ.ม./ห้อง มีจำนวน 2 ห้องสำหรับขยะเปียก 1 ห้องและห้องพักขยะแห้ง 1 ห้อง รวมความจุ 8.64 ลบ.ม. ภายในห้องพักขยะรวมได้จัดให้มีถังขนาด 200 ลิตร มีฝาปิด 1 ถังสำหรับเก็บขยะอันตราย แต่ละห้องมีท่อระบายน้ำ เพื่อรวบรวมน้ำเสียเข้าระบบบำบัดน้ำเสียรวม | ห้องพักขยะรวม มีจำนวน 1 แห่งบริเวณด้านทิศเหนือ เป็นจุดพักขยะรวบรวมขยะให้รถเก็บขนมาจัดเก็บ | - | ภาพที่ 4-13 |

| เงื่อนไขตามมาตรการป้องกันและแก้ไขผลกระทบสิ่งแวดล้อม | ผลการปฏิบัติตามมาตรการ | ปัญหา อุปสรรค และข้อเสนอแนะ | เอกสารอ้างอิง |
|---|---|---|---|
| 4. กรณีตรวจพบว่ามีแหล่งที่อยู่หรือแหล่งเพาะพันธุ์ ยุงแมลงวัน แมลงสาบ และหนู ให้แม่บ้านทำการทำลายแหล่งที่อยู่และเพาะพันธุ์ทันที พร้อมฉีดพ่นเคมีภัณฑ์ที่ได้รับการตรวจสอบและขึ้นทะเบียนอย่างต่อเนืองทุกๆ เดือนเป็นผลิตภัณฑ์จากสำนักงานคณะกรรมการอาหารและยา และทำการกำจัดอย่างต่อเนืองทุกเดือน | ไม่เป็นแหล่งเพาะพันธุ์ยุง แมลงวัน แมลงสาบและหนู แต่อย่างใด | - | ภาพที่ 4-13 |
| 5. ตรวจสอบไม่ให้มีขยะตกค้างในโครงการ หากมีขยะตกค้างในโครงการต้องแจ้งให้ฝ่ายรักษาความสะอาดสำนักงานเขตลาดพร้าวเข้ามาเก็บขนเพื่อนำไปกำจัดต่อไป | ไม่พบว่ามีขยะตกค้าง | - | ภาพที่ 4-13 |

| เงื่อนไขตามมาตรการป้องกันและแก้ไขผลกระทบสิ่งแวดล้อม | ผลการปฏิบัติตามมาตรการ | ปัญหา อุปสรรค และข้อเสนอแนะ | เอกสารอ้างอิง |
|---|---|---|---|
| มาตรการติดตามตรวจสอบผลกระทบสิ่งแวดล้อม <ul style="list-style-type: none"> - ตรวจสอบถึงขยะและห้องพัสดุขยะรวมให้มีสภาพดีอยู่เสมอถ้ามีการผูกมัดหรือชำรุดต้องดำเนินการแก้ไขทันที - ตรวจสอบปริมาณขยะตกค้างภายในโครงการบริเวณที่พัสดุขยะรวมและภาชนะ รองรับมูลฝอยภายในโครงการ หากพบว่ามีขยะตกค้างต้องรีบดำเนินการแก้ไขทันที | ถึงขยะและห้องพัสดุขยะรวมอยู่ในสภาพดี สะอาดและไม่ผูกมัด ไม่มีขยะตกค้าง | - | ภาพที่ 4-13 |

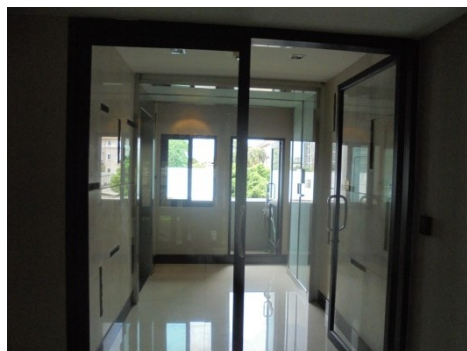
ภาพที่ 4-16 ดูแลช่องเปิดระบายอากาศ ไม่ให้สิ่งกีดขวางการระบายอากาศ

| เงื่อนไขตามมาตรการป้องกันและแก้ไขผลกระทบสิ่งแวดล้อม | ผลการปฏิบัติตามมาตรการ | ปัญหา อุปสรรค และข้อเสนอแนะ | เอกสารอ้างอิง |
|---|---|---|---|
| 1.2 คุณภาพอากาศ 1. ดูแลระบบการระบายอากาศภายในอาคารอยู่เสมอเปิดประตูอาคารบางจุดเพื่อให้อากาศถ่ายเทได้สะดวก | เปิดประตูและหน้าต่างบางจุดไว้ เช่น บริเวณบันได เพื่อให้มีการระบายอากาศภายในอาคาร | - | ภาพที่ 4-16 |

| เงื่อนไขตามมาตรการป้องกันและแก้ไขผลกระทบสิ่งแวดล้อม | ผลการปฏิบัติตามมาตรการ | ปัญหา อุปสรรค และข้อเสนอแนะ | เอกสารอ้างอิง |
|---|---|---|---|
| 8. กำหนดให้ฝ่ายช่าง หรือฝ่ายดูแลอาคารทำความสะอาดเครื่องปรับอากาศ โดยเฉพาะที่คอยล์ร้อน, คอยล์เย็น, ตัวกรองอากาศ และคลิบระบายอากาศไม่ให้มีฝุ่นเกาะหนาเกินไป เพื่อเป็นการประหยัดพลังงานไฟฟ้า | ฝ่ายช่างดูแลอาคารทำความสะอาดเครื่องปรับอากาศไว้อย่างสม่ำเสมอ ไม่มีฝุ่นเกาะครีบริบแอร์ | - | ภาพที่ 4-16 |
| 9. เครื่องปรับอากาศภายในอาคาร เลือกใช้ผลิตภัณฑ์แบบประหยัดไฟ และที่ไม่ใช้สาร CFC เป็นส่วนประกอบของเครื่องปรับอากาศ รวมทั้งรณรงค์ให้ผู้พักอาศัยภายในโครงการใช้ไฟฟ้าอย่างประหยัด | เครื่องปรับอากาศเป็นแบบประหยัดไฟฟ้าทั้งหมด | - | ภาพที่ 4-16 |

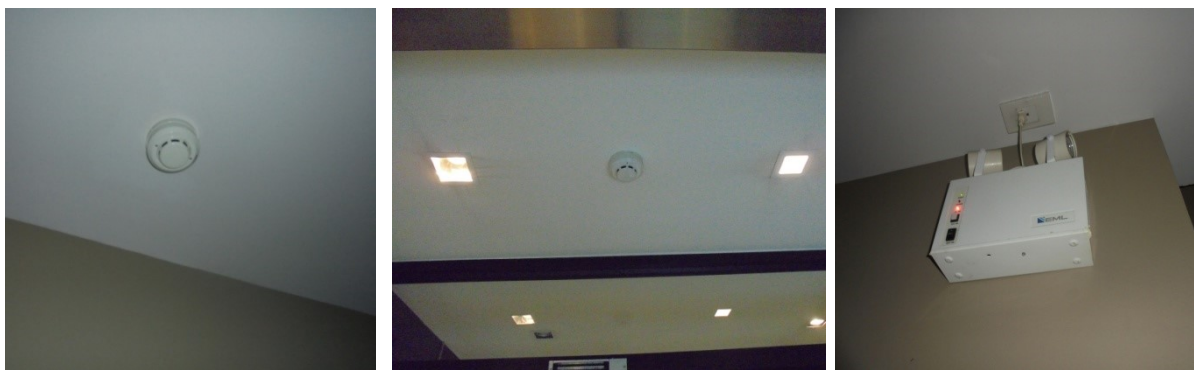
ภาพที่ 4-18 เครื่องตรวจจับควันบริเวณทางเดิน ไฟส่องสว่าง และไฟฉุกเฉิน

| เงื่อนไขตามมาตรการป้องกันและแก้ไขผลกระทบสิ่งแวดล้อม | ผลการปฏิบัติตามมาตรการ | ปัญหา อุปสรรค และข้อเสนอแนะ | เอกสารอ้างอิง |
|---|---|---|---|
| 3.2 การใช้ไฟฟ้า 1. ติดตั้งอุปกรณ์เดินสายไฟฟ้า รวมถึงสายสัญญาณทางไฟฟ้าสื่อสารต่างๆ ให้เป็นไปด้วยความเรียบร้อยถูกต้องตาม มาตรฐาน | ติดตั้งอุปกรณ์เดินสายไฟฟ้าอยู่ในเกณฑ์มาตรฐานฯ | - | ภาพที่ 4-18 |

| เงื่อนไขตามมาตรการป้องกันและแก้ไขผลกระทบสิ่งแวดล้อม | ผลการปฏิบัติตามมาตรการ | ปัญหา อุปสรรค และข้อเสนอแนะ | เอกสารอ้างอิง |
|---|---|---|---|
| 3. เลือกใช้ผลิตภัณฑ์ชนิดประหยัดพลังงาน (หลอดคอมแพคฟลูออเรสเซนต์ หรือหลอดตะเกียบ หลอดคอมมูจอมประหยัด) ที่มีอายุการใช้งานยาวนาน บริเวณพื้นที่พักอาศัย และหลอดไฟที่มีกำลังการส่องสว่างสูง แต่ใช้วัตต์ต่ำ สำหรับพื้นที่ส่วนกลางหรือพื้นที่ที่ต้องเปิดไฟทิ้งไว้ตลอดทั้งวันและเลือกใช้บัลลาสต์ประหยัดไฟหรือบัลลาสต์อิเล็กทรอนิกส์ เพื่อช่วยเพิ่มประสิทธิภาพในการประหยัดไฟได้มากขึ้น | ใช้ผลิตภัณฑ์ชนิดประหยัดพลังงานทั้งหมด มีอายุการใช้งานยาวนาน วัตต์ต่ำกำลังไฟสูงไว้แล้วเป็นบัลลาสต์อิเล็กทรอนิกส์ทั้งหมด | - | ภาพที่ 4-18 |

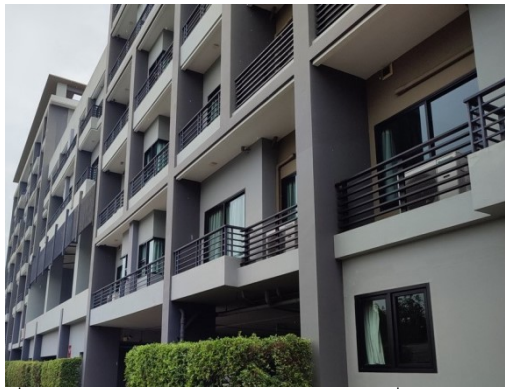
ภาพที่ 4-25 สถาปัตยกรรมอาคารไม่ใช่สิ่งหรือวัสดุที่มีการสะท้อนแสง

| เงื่อนไขตามมาตรการป้องกันและแก้ไขผลกระทบสิ่งแวดล้อม | ผลการปฏิบัติตามมาตรการ | ปัญหา อุปสรรค และข้อเสนอแนะ | เอกสารอ้างอิง |
|---|---|---|---|
| 3. การออกแบบอาคารโครงการนั้นให้ใช้วัสดุตกแต่งอาคารตลอดจนสีที่ใช้ทาจะต้องไม่สะท้อนแสงและใช้สีที่กลมกลืนกันทั้งอาคารไม่ขัดแย้งกัน | ออกแบบตกแต่งอาคารไม่มีสีหรือวัสดุที่สะท้อนแสง | - | ภาพที่ 4-25 |

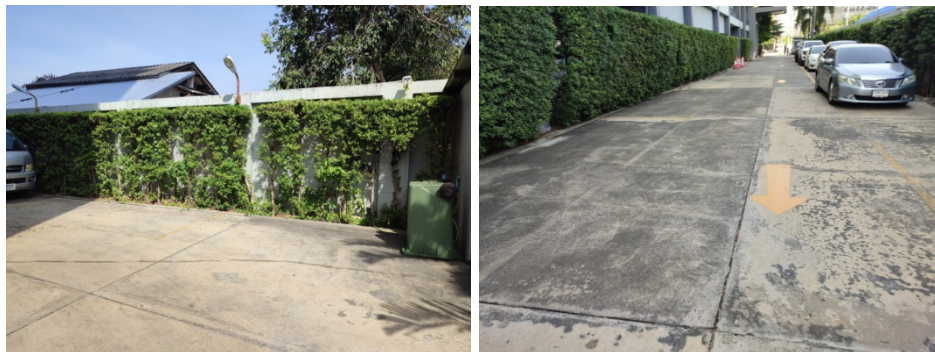
ภาพที่ 4-28 ฝาป่อท่อระบายน้ำภายในโครงการ และระบายน้ำดีไม่มีน้ำขังภายในพื้นที่ทางวิ่งรถของโครงการ

| เงื่อนไขตามมาตรการป้องกันและแก้ไขผลกระทบสิ่งแวดล้อม | ผลการปฏิบัติตามมาตรการ | ปัญหา อุปสรรค และข้อเสนอแนะ | เอกสารอ้างอิง |
|---|---|---|---|
| 1.3 ทรัพยากรดิน และการชะล้างพังทลายของดิน 1. ปฏิบัติตามมาตรการเกี่ยวกับเรื่องระบบระบายน้ำ การจัดภูมิสถาปัตย์ ซึ่งเกี่ยวข้องกับการป้องกันการชะล้างพังทลายของดิน | ดูแลไม่ให้ท่อระบายน้ำอุดตัน มีไม้ยืนต้นปลูกไว้บริเวณริมรั้วโครงการ ป้องกันการชะล้างพังทลายของดินและรั้วมีความมั่นคงแข็งแรง | - | - ภาพที่ 4-28 |

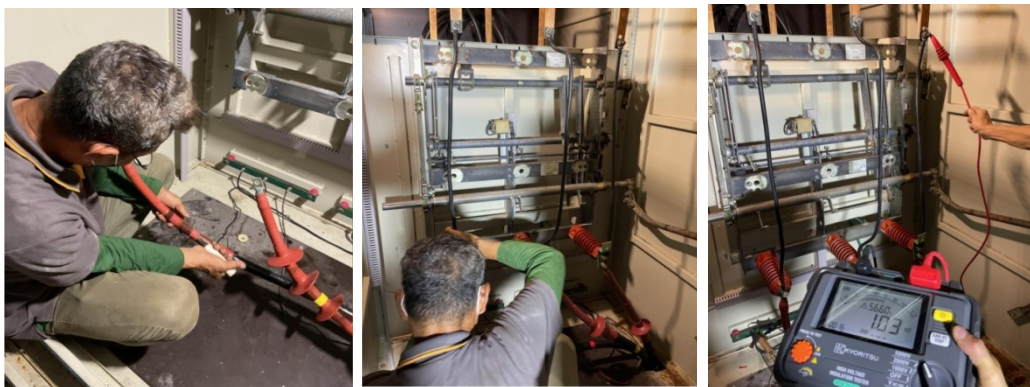
ภาพที่ 4-29 ซ่อมบำรุงระบบไฟฟ้า

| เงื่อนไขตามมาตรการป้องกันและแก้ไขผลกระทบสิ่งแวดล้อม | ผลการปฏิบัติตามมาตรการ | ปัญหา อุปสรรค และข้อเสนอแนะ | เอกสารอ้างอิง |
|---|---|---|---|
| 10. ส่งตัวแทนฝ่ายช่างของโครงการเข้ารับการอบรมการดูแลรักษาเครื่องกำเนิดไฟฟ้าสำรองจากตัวแทนจำหน่าย พร้อม จัดทำคู่มือการบำรุงรักษาระบบภาษาไทยด้วย | ช่างโครงการดูแลเครื่องกำเนิดไฟฟ้าอยู่เสมอทุกสัปดาห์ | - | ภาพที่ 4-29 |
| มาตรการติดตามตรวจสอบผลกระทบสิ่งแวดล้อม - ตรวจสอบการทำงาน และสภาพเครื่องยนต์ของเครื่องกำเนิดไฟฟ้าสำรองเป็นประจำทุกเดือน - ตรวจสอบไส้กรองเครื่องยนต์ท่อไอเสีย ยาง สปริงรองรับ รับน้ำหนักเครื่องกำเนิดไฟฟ้าสำรอง เป็นประจำทุกเดือน | เครื่องกำเนิดไฟฟ้าสภาพดี พร้อมใช้งาน อยู่ในสภาพดี พร้อมใช้งาน | - | ภาพที่ 4-29 |

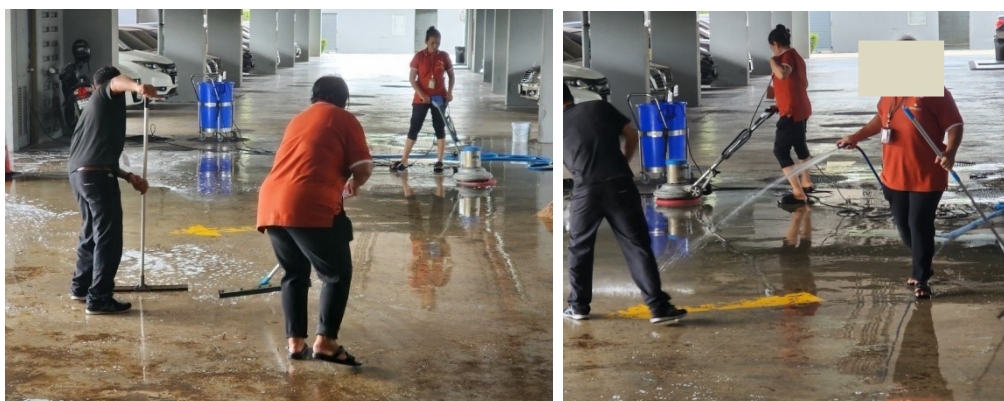
ภาพที่ 4-31 ล้างทำความสะอาดพื้นทางวิ่งรถ ไม่ให้มีฝุ่นละอองสะสม

| เงื่อนไขตามมาตรการป้องกันและแก้ไขผลกระทบสิ่งแวดล้อม | ผลการปฏิบัติตามมาตรการ | ปัญหา อุปสรรค และข้อเสนอแนะ | เอกสารอ้างอิง |
|---|---|---|---|
| 3. ทำความสะอาดเครื่องปรับอากาศ เป็นประจำเพื่อ เพิ่มประสิทธิภาพการทำงานของเครื่องปรับอากาศ | ทำความสะอาดเครื่องปรับอากาศในห้องพักเป็นประจำไว้แล้ว และเพิ่มเติมการล้างถนนทางวิ่งรถทั้งหมดของโครงการ | - | ภาพที่ 4-31 |

| เงื่อนไขตามมาตรการป้องกันและแก้ไขผลกระทบสิ่งแวดล้อม | ผลการปฏิบัติตามมาตรการ | ปัญหา อุปสรรค และข้อเสนอแนะ | เอกสารอ้างอิง |
|---|---|---|---|
| 5. ควรล้างทำความสะอาดท่อระบายน้ำอย่างน้อยปีละ 2 ครั้ง ก่อนเข้าฤดูฝนและสิ้นฤดูฝน เพื่อป้องกันการสะสมของตะกอนในระบบระบายน้ำ | ทำความสะอาดไว้แล้วปีละ 2 ครั้ง | - | ภาพที่ 4-31 |

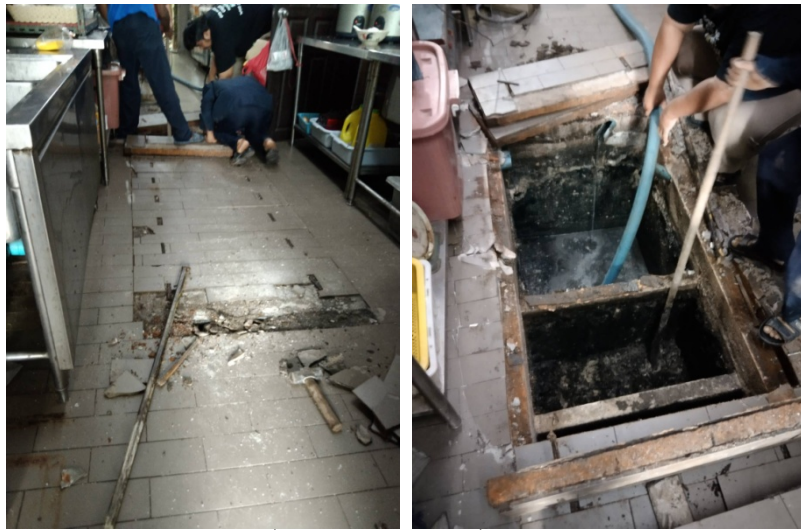
ภาพที่ 4-32 ดูตะกอนไขมันที่ปอดักไขมัน

| เงื่อนไขตามมาตรการป้องกันและแก้ไขผลกระทบสิ่งแวดล้อม | ผลการปฏิบัติตามมาตรการ | ปัญหา อุปสรรค และข้อเสนอแนะ | เอกสารอ้างอิง |
|---|---|---|---|
| 3. จัดให้มีเจ้าหน้าที่ตักกากตะกอนที่บ่อดักไขมันทุกๆ 7 วัน และเก็บใส่ถุงดำมัดปากถุงให้เรียบร้อยแล้ว ไปเก็บในห้องพักขยะรวม | ดูดไขมันจากบ่อดักไขมันในห้องครัว | - | ภาพที่ 4-32 |

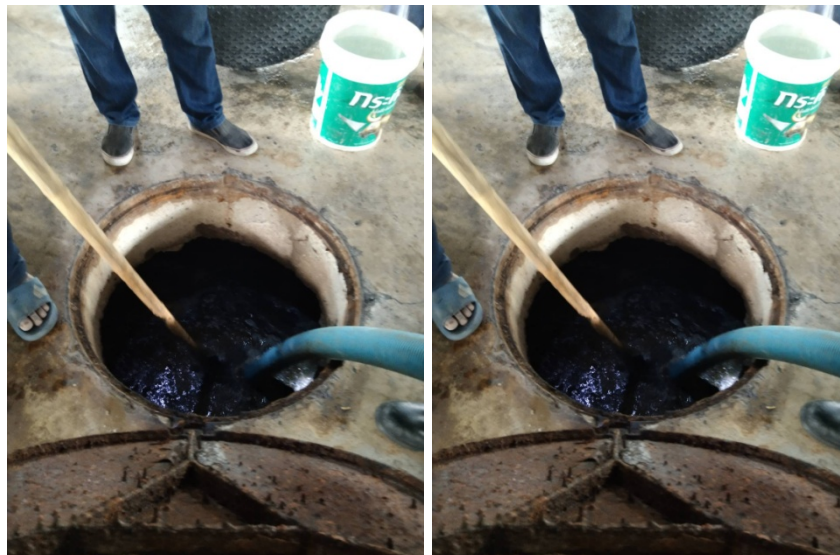
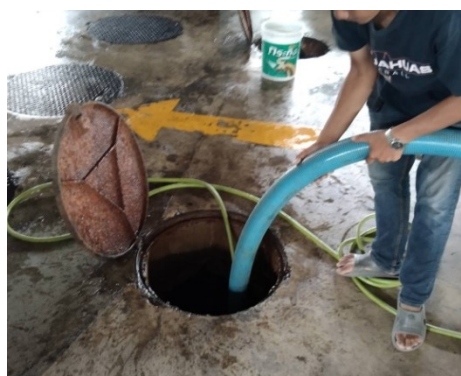
ภาพที่ 4-33 ดูตะกอนบ่อเกรอะและบ่อกักตะกอนที่ระบบบำบัดน้ำเสีย

| เงื่อนไขตามมาตรการป้องกันและแก้ไขผลกระทบสิ่งแวดล้อม | ผลการปฏิบัติตามมาตรการ | ปัญหา อุปสรรค และข้อเสนอแนะ | เอกสารอ้างอิง |
|---|---|---|---|
| <ol style="list-style-type: none"> 2. จัดให้มีการสูบน้ำตกตะกอนออกจากถังเกรอะ ทุกๆ 1 ปีและในบ่อตกตะกอนทุก ๆ 3 เดือน | สูบตะกอนจากถังเกรอะทุกปี | - | ภาพที่ 4-33 |

| เงื่อนไขตามมาตรการป้องกันและแก้ไขผลกระทบสิ่งแวดล้อม | ผลการปฏิบัติตามมาตรการ | ปัญหา อุปสรรค และข้อเสนอแนะ | เอกสารอ้างอิง |
|---|---|---|---|
| 4. จัดให้มีเจ้าหน้าที่ที่มีความรู้คอยดูแลระบบบำบัดน้ำเสียของโครงการให้ใช้งานได้อย่างมีประสิทธิภาพ | เจ้าหน้าที่มีความสามารถดูแลระบบบำบัดน้ำเสียของโครงการได้อย่างมีประสิทธิภาพ | - | ภาพที่ 4-33 |
