# บทที่ 3

ผลการปฏิบัติตามมาตรการ  
ติดตามตรวจสอบผลกระทบ  
สิ่งแวดล้อม

ตารางที่ 3 แบบรายงานผลการปฏิบัติตามมาตรการติดตามตรวจสอบผลกระทบสิ่งแวดล้อมของโครงการนิช ไอดี แอท ปากเกร็ด สเตชั่น

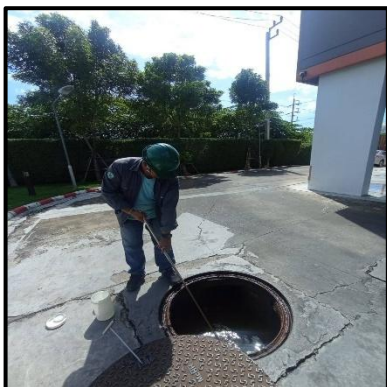
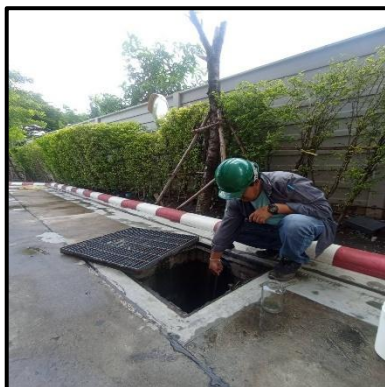
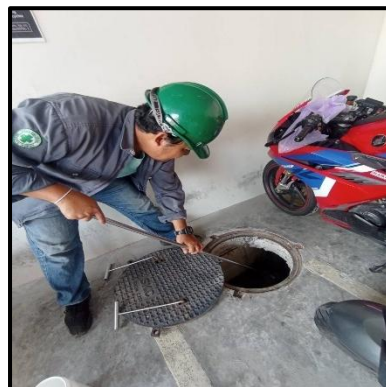
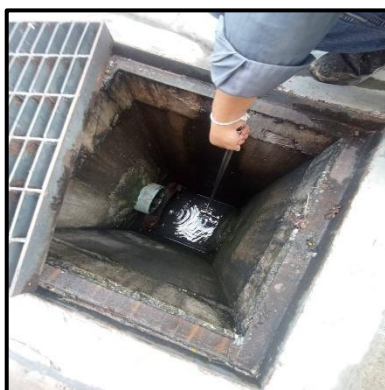
การตรวจวัดคุณภาพน้ำทั้ง ทำการเก็บตัวอย่างคุณภาพน้ำ 7 จุด ได้แก่ จุดรวบรวมน้ำเสียเข้าระบบบำบัดน้ำเสียจำนวน 3 จุด จุดระบายน้ำออกจากระบบบำบัดน้ำเสียจำนวน 3 จุด และบ่อกักน้ำสุดท้ายของระบบก่อนระบายลงสู่ระบบระบายน้ำบนถนนสาธารณะจำนวน 1 จุด เดือนละ 1 ครั้ง

การตรวจวัดคุณภาพน้ำในสระว่ายน้ำ ทำการเก็บตัวอย่างคุณภาพน้ำ 1 จุด ได้แก่ บริเวณสระว่ายน้ำ จำนวน 1 จุด เดือนละ 1 ครั้ง
