รายงานผลการปฏิบัติตามมาตรการป้องกันและแก้ไขผลกระทบสิ่งแวดล้อม
และมาตรการติดตามตรวจสอบผลกระทบสิ่งแวดล้อม
โครงการโซคชัย ปิณฑทรัพย์ ซิตี คอมเพล็กซ์ มีนบุรี
ของห้างหุ้นส่วนจำกัด ปิณฑทรัพย์พานิช หรือโซคชัย ปิณฑทรัพย์
(ระยะก่อสร้าง และระยะดำเนินการ)
ตั้งอยู่ที่ถนนรามคำแหง แขวงมีนบุรี เขตมีนบุรี กรุงเทพมหานคร

ระหว่างเดือนกรกฎาคม – ธันวาคม 2567

รายงานผลการปฏิบัติตามมาตรการป้องกันและแก้ไขผลกระทบสิ่งแวดล้อม
และมาตรการติดตามตรวจสอบผลกระทบสิ่งแวดล้อม

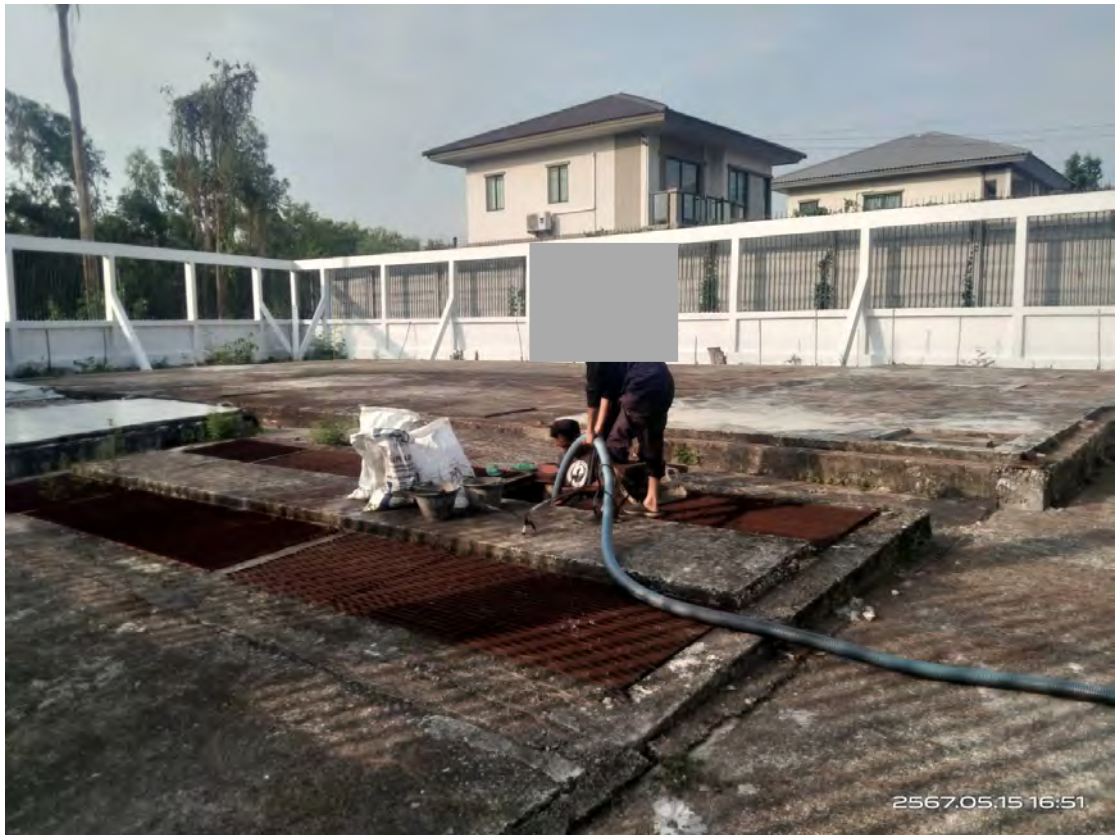
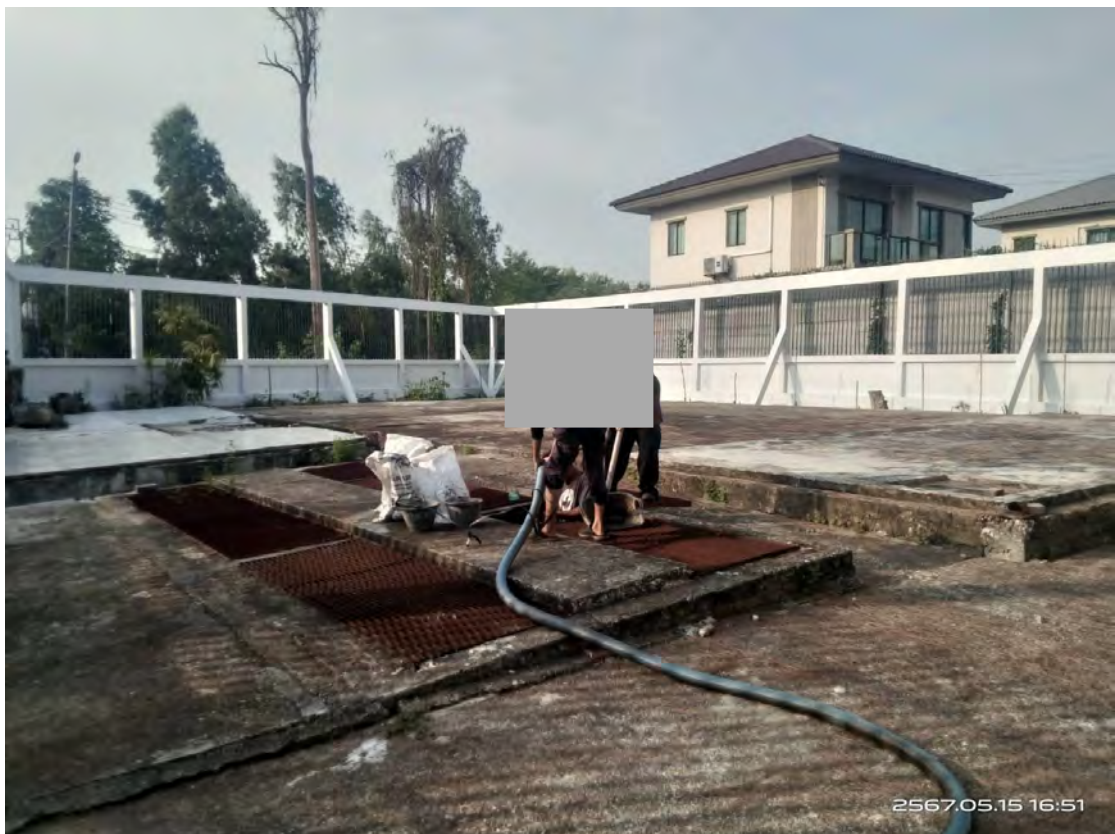
7.1 สุ่มกากตะกอนของระบบบำบัดน้ำเสีย

การสูบน้ำจากตะกอนของระบบบำบัดน้ำเสีย

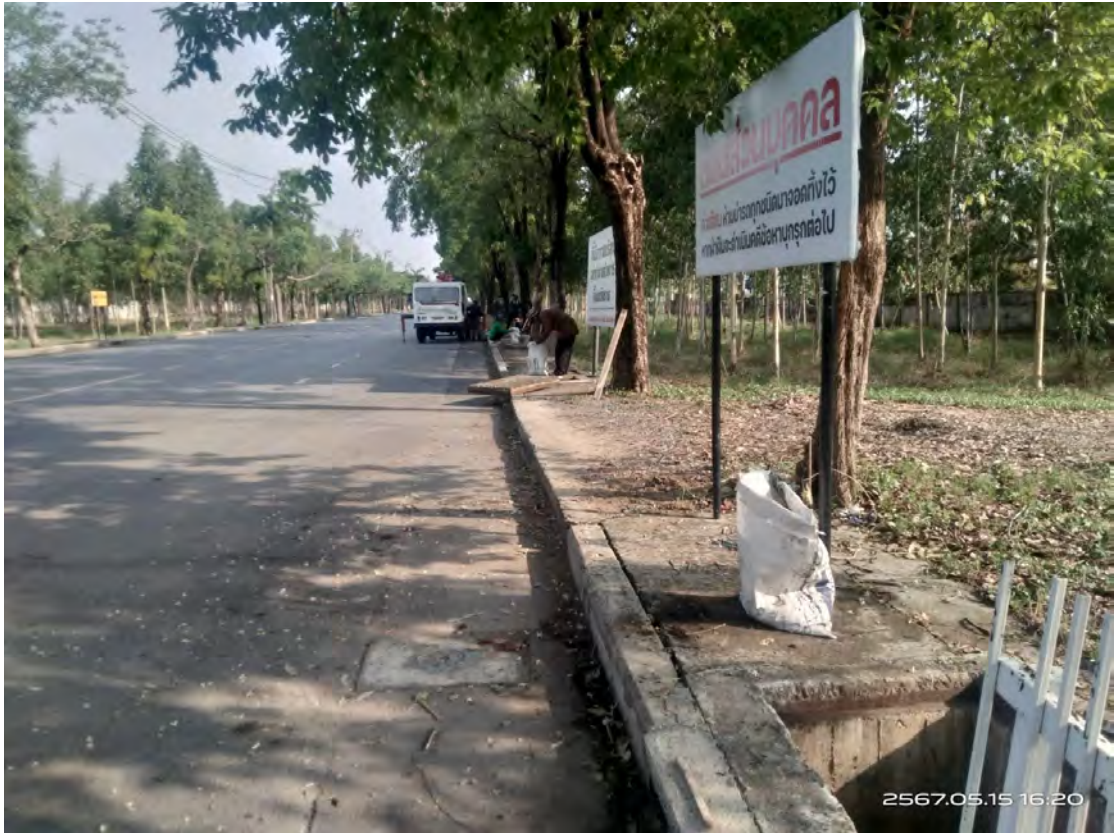
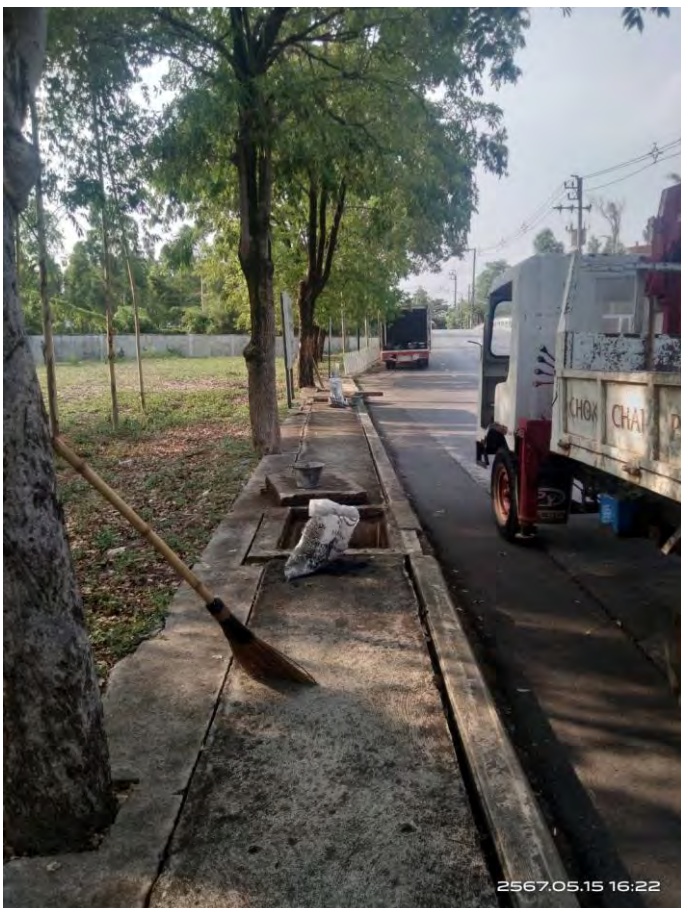
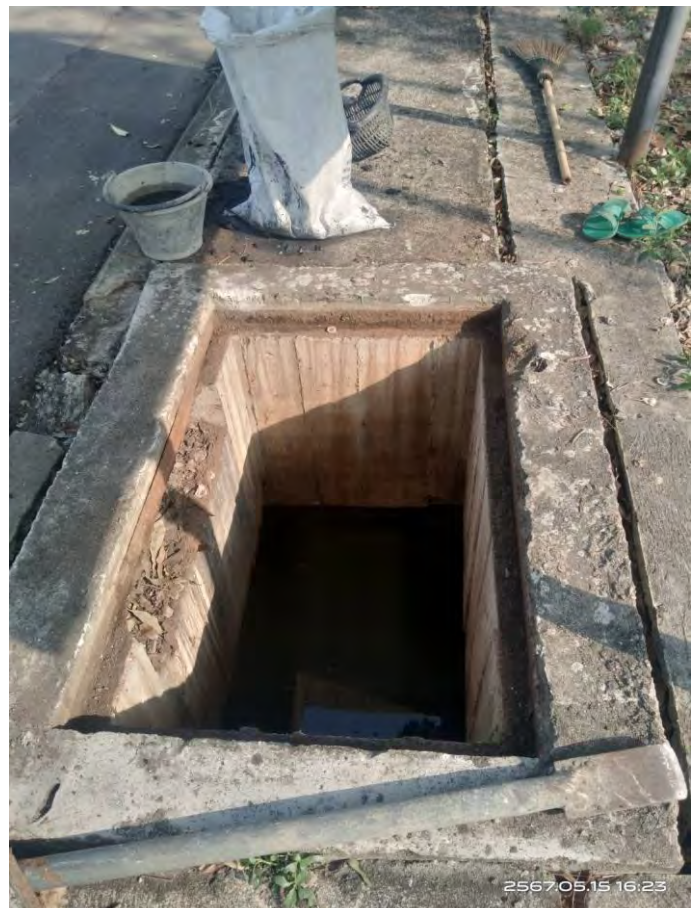
7.2 ขุดลอกเศษตะกอนในเส้นท่อระบายน้ำ

การขุดลอกเศษตะกอนในเส้นท่อระบายน้ำ
