# ผลการตรวจวัดเพื่อตรวจติดตาม คุณภาพสิ่งแวดล้อม

### ผลการตรวจวัดเพื่อตรวจติดตามคุณภาพสิ่งแวดล้อม

จากการตรวจวิเคราะห์คุณภาพน้ำ เพื่อตรวจติดตามคุณภาพสิ่งแวดล้อมของโครงการ โรงแรม อนันตรา เวเคชั่น คลับ ไม้ขาว ภูเก็ต (เฟส 3) ในเดือนกรกฎาคม – ธันวาคม 2567 ซึ่งทางโครงการได้ทำการตรวจวิเคราะห์คุณภาพน้ำทั้ง หลังบำบัด น้ำสระว่ายน้ำ น้ำใช้น้ำแข็ง เป็นประจำทุกเดือน และมีการตรวจวิเคราะห์เชื้อ *Legionella spp.* เป็นประจำทุก 3 เดือน/ครั้ง ซึ่งผลการวิเคราะห์สามารถสรุปได้ดังต่อไปนี้

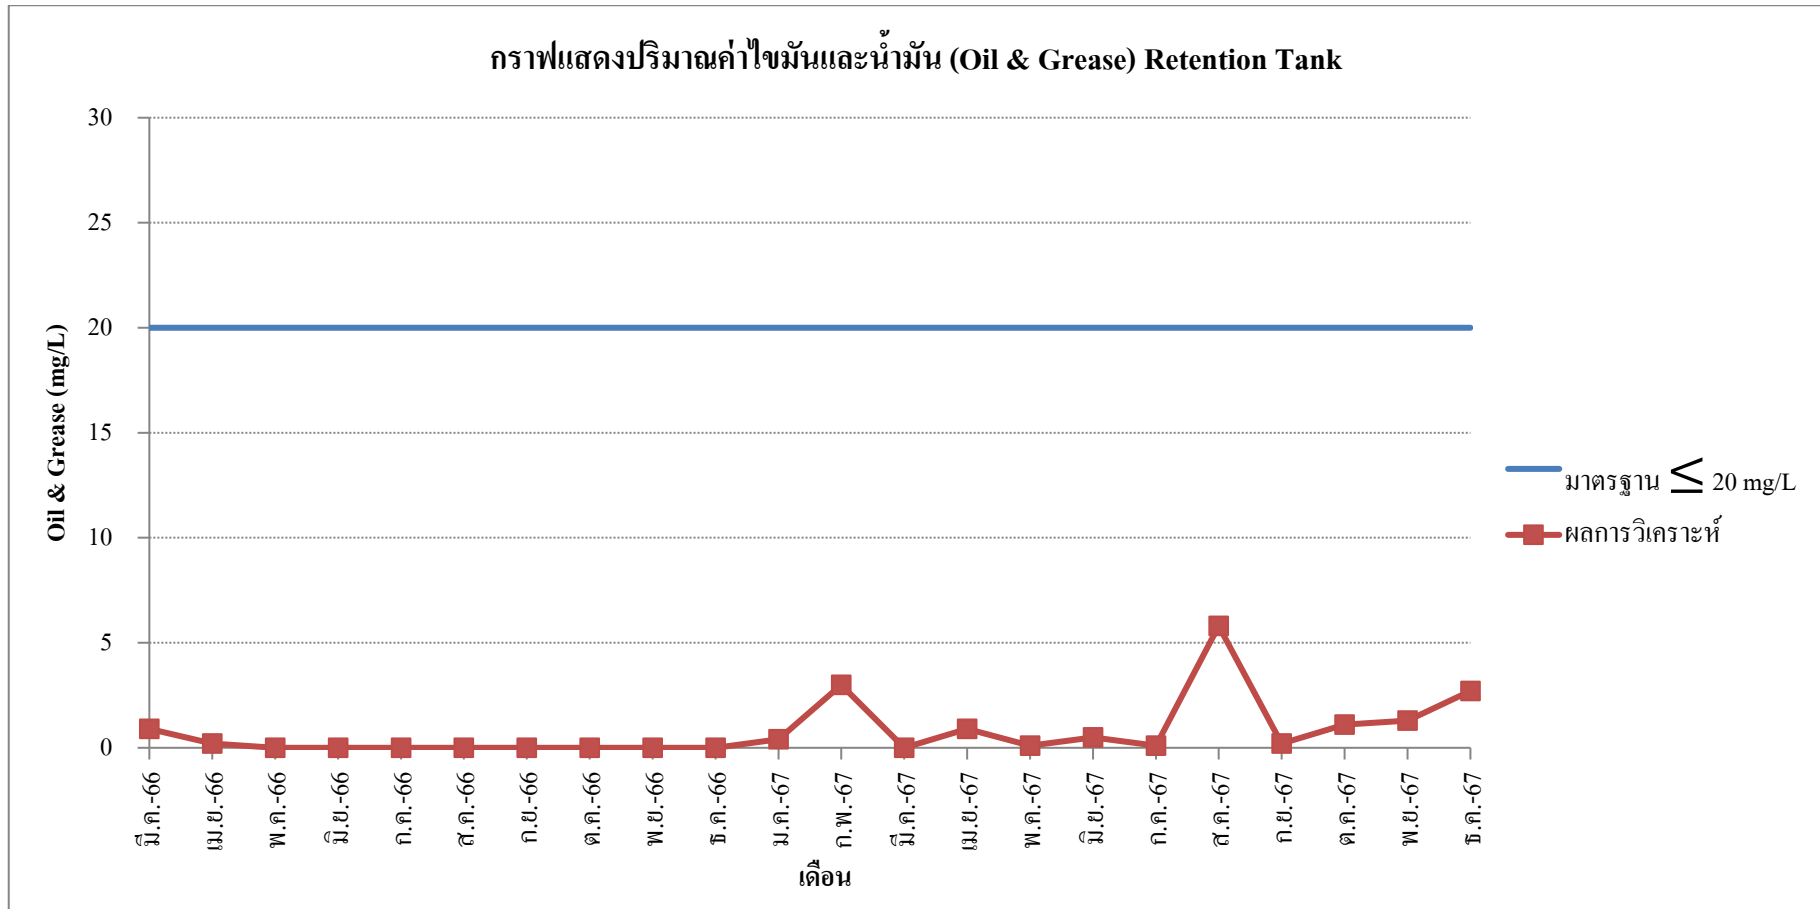
5. ปริมาณค่าไขมันและน้ำมัน (Oil & Grease) อยู่ในช่วง 0.1-5.8 (มาตรฐาน  $\leq 20$  มิลลิกรัม/ลิตร) สรุปได้ว่าคุณภาพน้ำ ทิ้งหลังบำบัดของโครงการมีปริมาณค่าไขมันและน้ำมันอยู่ในเกณฑ์มาตรฐาน (ภาพที่ 4-13)

ภาพที่ 4-13 แสดงกราฟปริมาณค่าไขมันและน้ำมัน (Oil & Grease) ในน้ำทิ้งหลังบำบัด Retention Tank

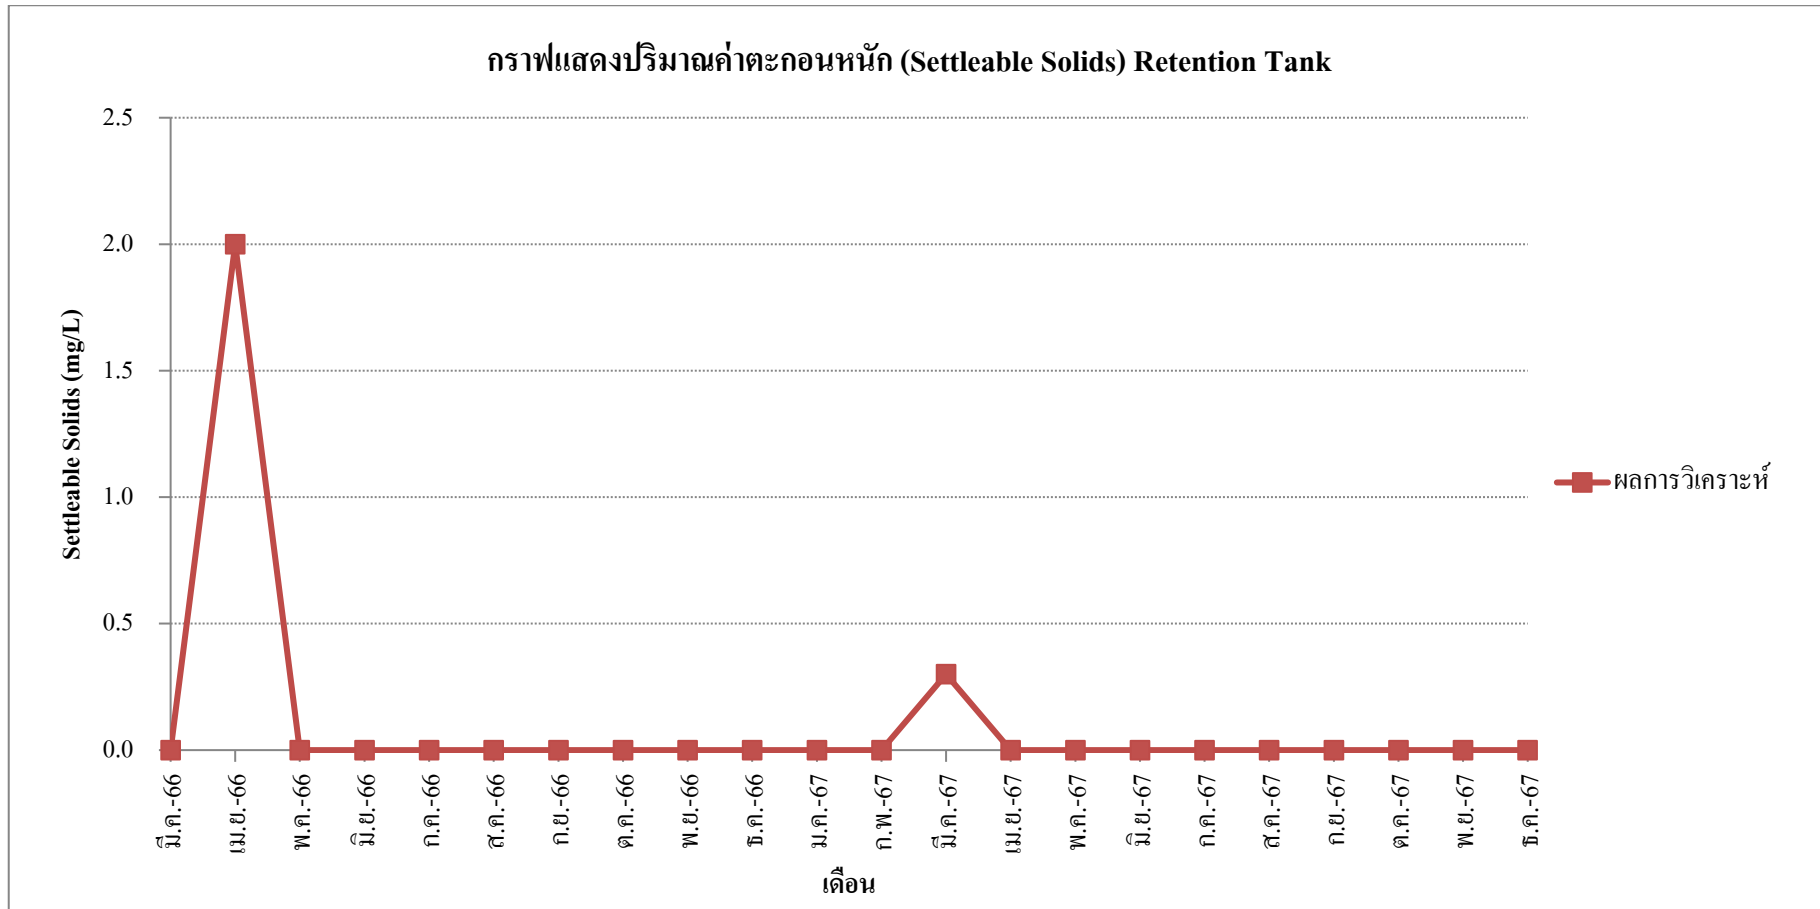
8. ปริมาณค่าตะกอนหนัก (Settleable Solids) ตรวจไม่พบ (ภาพที่ 4-16)

ภาพที่ 4-16 แสดงกราฟปริมาณตะกอนหนัก (Settleable Solids) ในน้ำทิ้งหลังบำบัด Retention Tank
