รายงานผลการปฏิบัติตามมาตรการป้องกันและแก้ไขผลกระทบสิ่งแวดล้อม  
และมาตรการติดตามตรวจสอบคุณภาพสิ่งแวดล้อม

โครงการโรงแรม ชาเทรียม โฮเต็ล ราไวย์บีช ภูเก็ต  
ตั้งอยู่หมู่ที่ 2 ตำบลราไวย์ อำเภอเมืองภูเก็ต จังหวัดภูเก็ต

(ระยะก่อสร้าง เดือนมกราคม-ธันวาคม 2567)

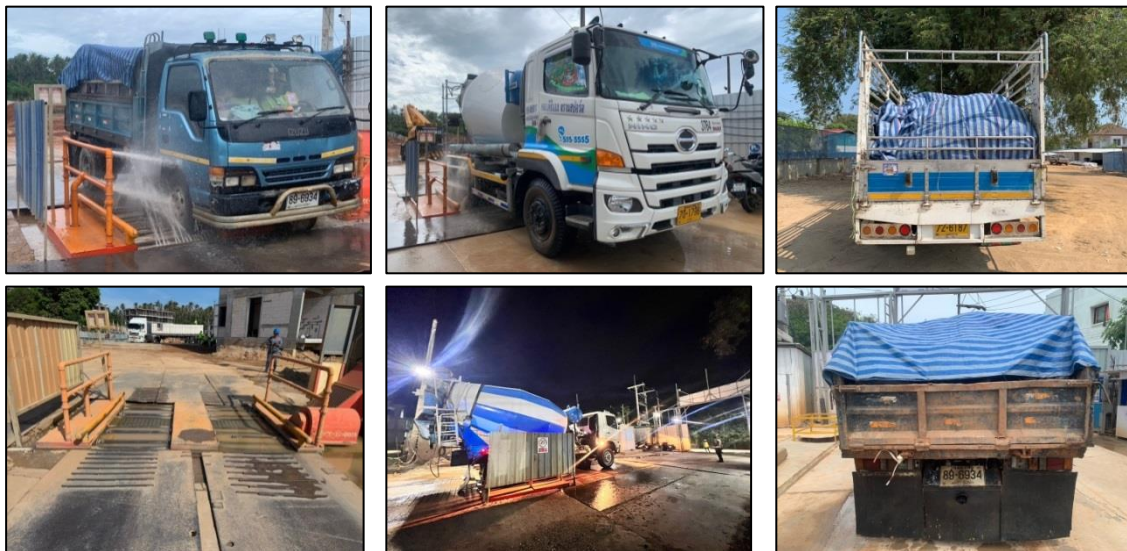
รูปที่ 3-4 การล้างล้อรถก่อนออกจากพื้นที่โครงการ

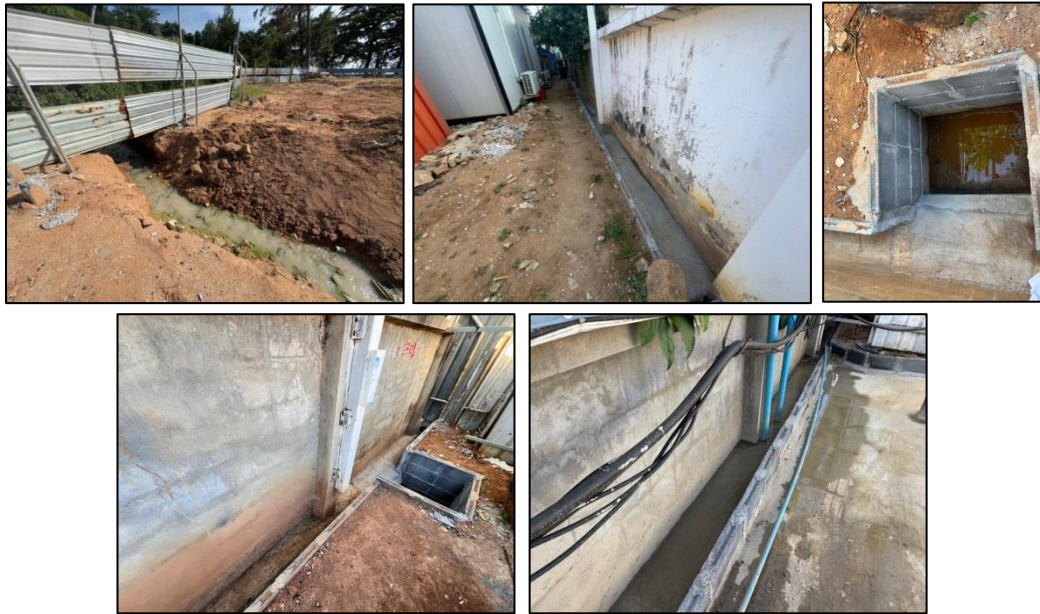
รูปที่ 3-6 รางระบายน้ำภายในโครงการ

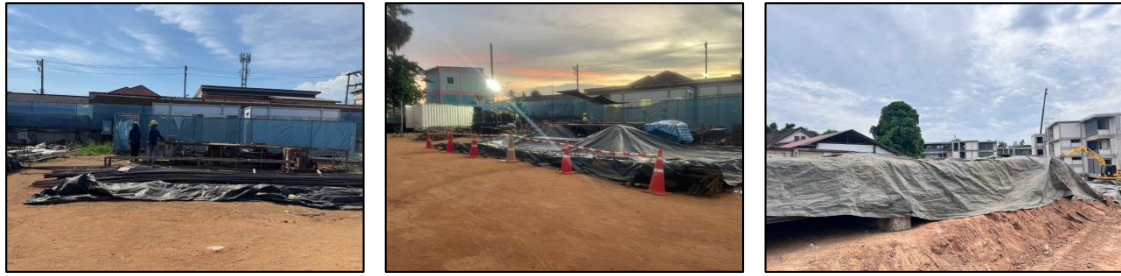
รูปที่ 3-13 ปิดหรือคลุมกองวัสดุที่มีฝุ่นหรือเศษวัสดุที่เหลือใช้ภายในพื้นที่ก่อสร้างด้วยผ้าใบ

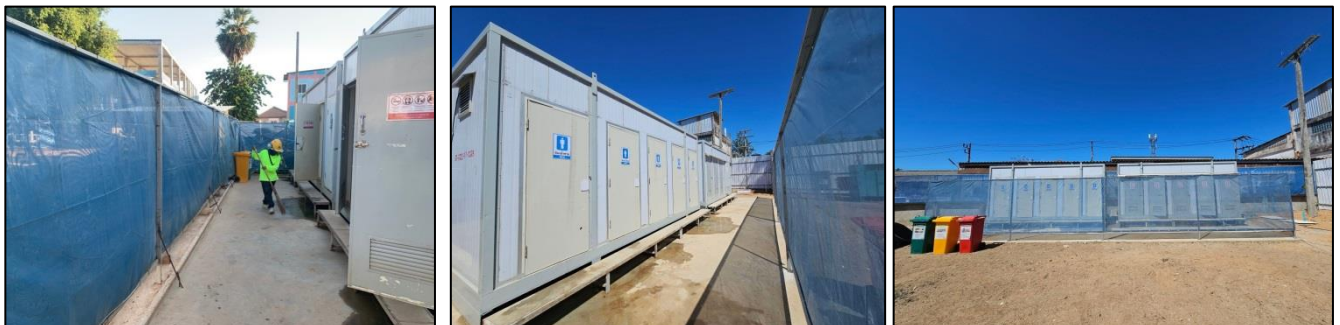
รูปที่ 3-16 ห้องส้วมสำหรับคนงานภายในพื้นที่ก่อสร้าง และมีการติดตั้งระบบบำบัดน้ำเสียสำเร็จรูปเพื่อบำบัดน้ำเสีย

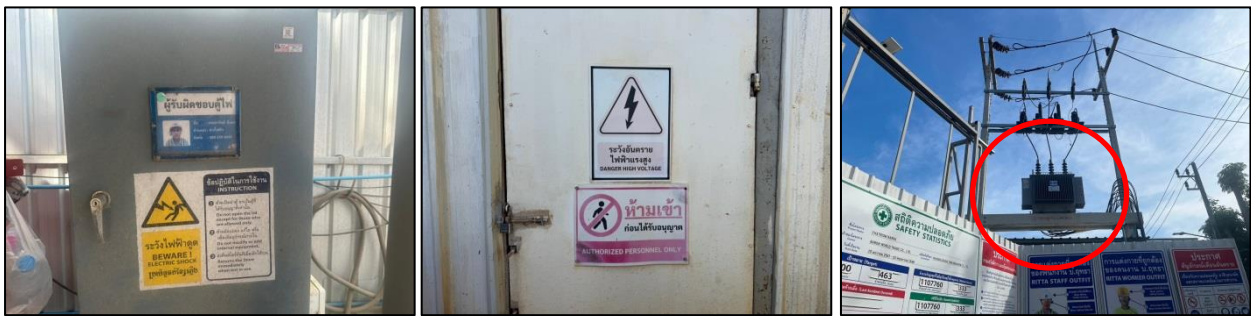
รูปที่ 3-18 หม้อแปลงไฟฟ้าภายในพื้นที่ก่อสร้าง

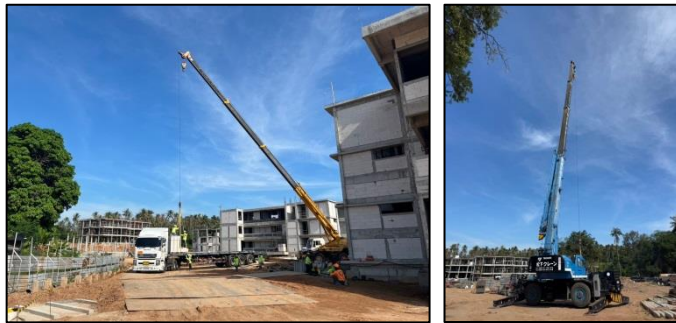
รูปที่ 3-22 รถเครน (Mobile Crane) ภายในพื้นที่ก่อสร้าง

ทั้งนี้ ในการขึ้นโครงสร้างอาคารโครงการใช้รถเครน (Mobile Crane) รุ่น TADANO TR500M-2 จำนวน 4 ตัว จะต้องตรวจสอบสภาพความพร้อมของรถเครนก่อนใช้งาน เพื่อความปลอดภัยของผู้ใช้งาน แต่อย่างไรก็ตาม หากได้รับการร้องเรียนกรณีได้รับความเสียหายหรือเดือดร้อนจากการดำเนินโครงการ โครงการยินดีรับผิดชอบและแก้ไขทันที

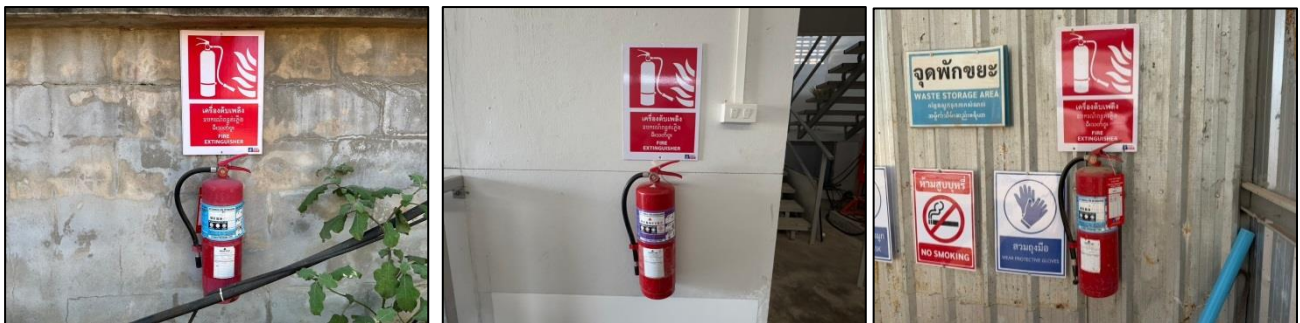
รูปที่ 3-23 ถังดับเพลิงเคมีแห้ง ขนาด 4 กิโลกรัม ภายในพื้นที่ก่อสร้าง

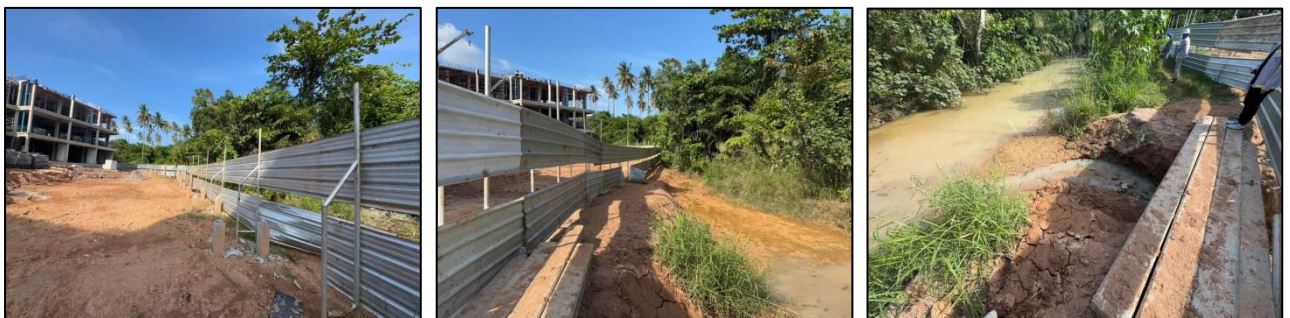
รูปที่ 3-28 รั้วกั้นรอบบริเวณคลองสาธารณะประโยชน์ ด้านทิศตะวันออกของพื้นที่โครงการ

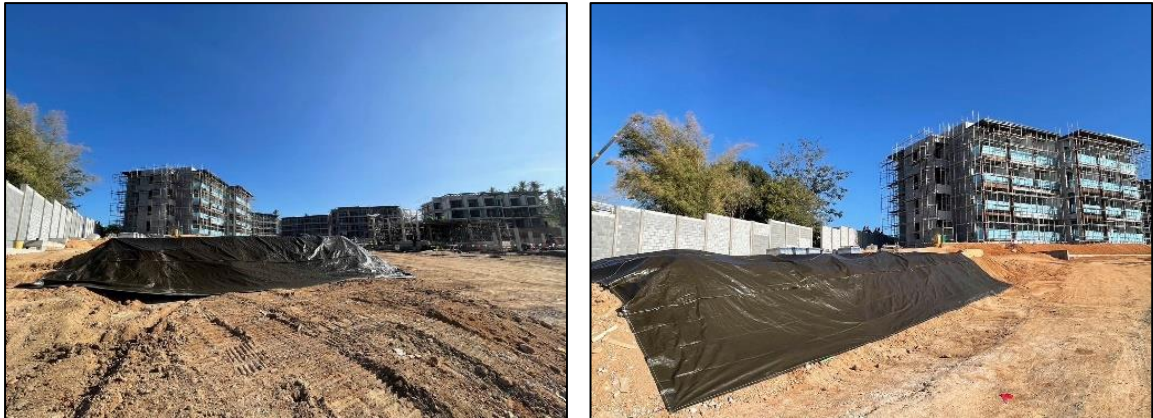
รูปที่ 3-36 ผ้าใบปิดปกคลุมบนพื้นที่ที่มีการเปิดพื้นที่ขุดดิน
