บทที่ 1

บทนำ

1.1 ความเป็นมาของการจัดทำรายงาน

โครงการ The One Chiangmai ของบริษัท มาया เชียงใหม่ จำกัด ตั้งอยู่ที่ ตำบลสันทรายน้อย อำเภอสันทราย จังหวัดเชียงใหม่ เป็นโครงการประเภทอาคารชุดพักอาศัย ประกอบด้วย อาคารชุดพักอาศัย ขนาดความสูง 8 ชั้น จำนวน 5 อาคาร มีจำนวนห้องชุดพักอาศัยรวมทั้งสิ้น 760 ห้อง ศาลาพักผ่อน ขนาดชั้นเดียว จำนวน 1 อาคาร และ สระว่ายน้ำภายนอกอาคาร โดยในการพัฒนาโครงการจะก่อสร้างบนโฉนดที่ดินเลขที่ 110691 และโฉนดที่ดินเลขที่ 3658 มีเนื้อที่ดินตามโฉนดรวมเท่ากับ 9-2-32.9 ไร่ หรือ 15,331.6 ตารางเมตร ซึ่งโครงการก่อสร้างภายหลังได้รับ มติเห็นชอบจากคณะกรรมการผู้ชำนาญการฯ ของสำนักงานนโยบายและแผนทรัพยากรธรรมชาติและสิ่งแวดล้อม ปัจจุบันดำเนินการก่อสร้างแล้วเสร็จ และอยู่ในระยะดำเนินการของโครงการ

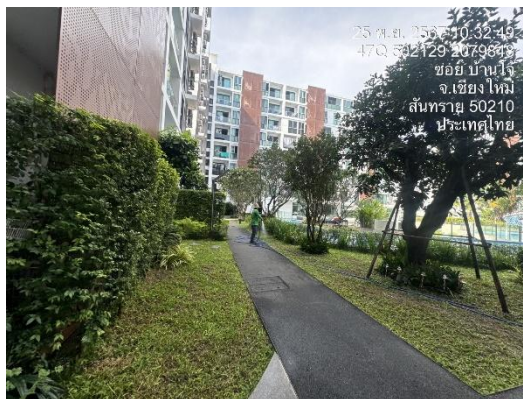
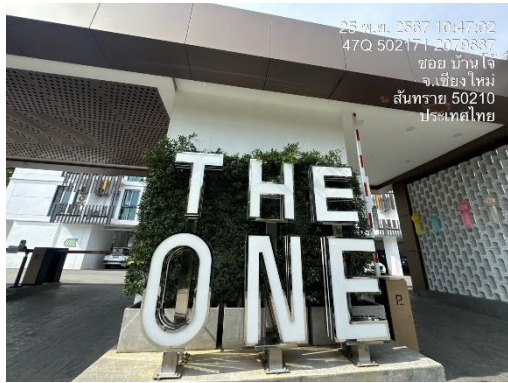
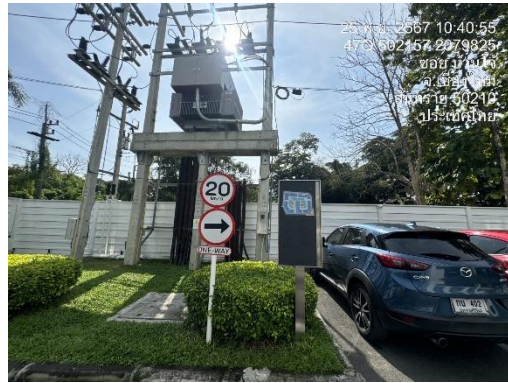
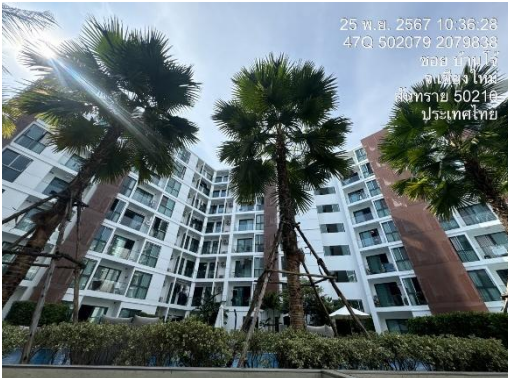
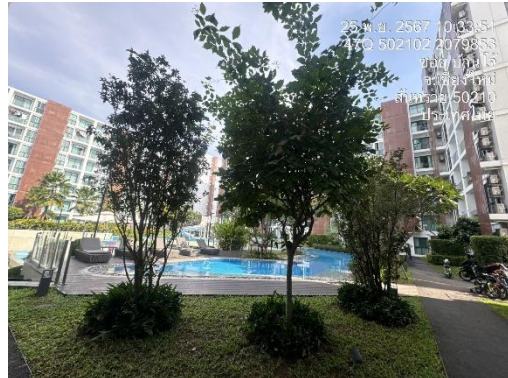
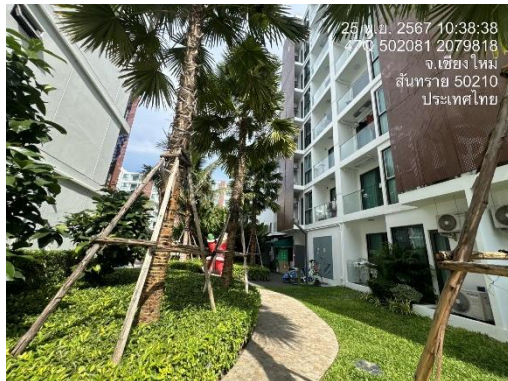
รูปที่ 1.6-1 สภาพภายในพื้นที่โครงการ ณ เดือนพฤศจิกายน 2567

รูปที่ 1.6-1 (ต่อ) สภาพภายในพื้นที่โครงการ ณ เดือนพฤศจิกายน 2567

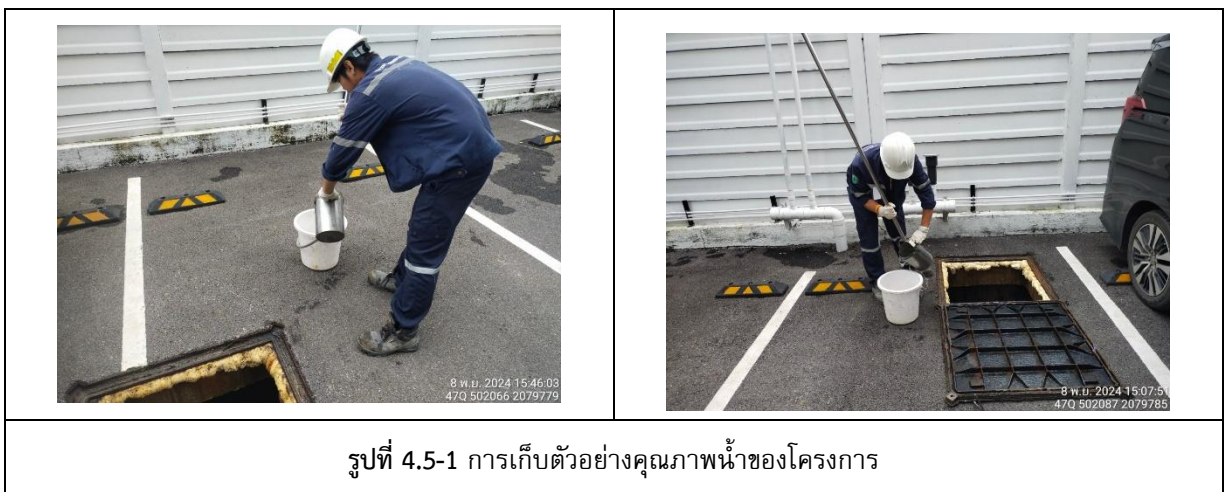
โดยดำเนินการตรวจวัดเดือนละ 1 ครั้ง รายละเอียดการเก็บตัวอย่างคุณภาพน้ำแสดงดังรูปที่ 4.5-1 ผลการตรวจวัดแสดงดังตารางที่ 4.5-1 และกราฟเปรียบเทียบผลการตรวจวัดแสดงดังรูปที่ 4.5-2 ถึงรูปที่ 4.5-12 (รายละเอียดผลการตรวจวัดตามภาคผนวก ง)

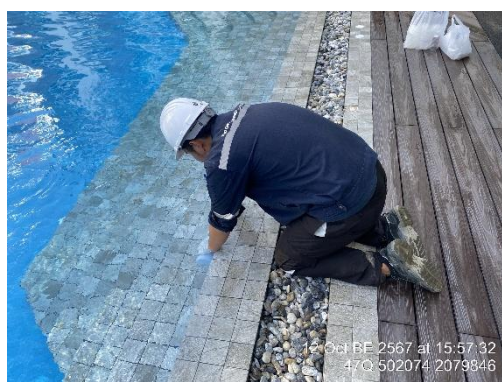
รูปที่ 4.5-16 การเก็บตัวอย่างคุณภาพน้ำสระว่ายน้ำของโครงการ

โดยดำเนินการตรวจวัดเดือนละ 1 ครั้ง รายละเอียดการเก็บตัวอย่างคุณภาพน้ำแสดงดังรูปที่ 4.5-14 และผลการตรวจวัดแสดงดังตารางที่ 4.5-3 (รายละเอียดผลการตรวจวัดตามภาคผนวก ง)
