รายงานผลการปฏิบัติตาม
มาตรการป้องกันและแก้ไขผลกระทบสิ่งแวดล้อม
และมาตรการติดตามตรวจสอบผลกระทบสิ่งแวดล้อม

โครงการ โรงพยาบาลวัฒนแพทย์ ตรัง
(อาคารอุบัติเหตุฉุกเฉินและศัลยกรรม)
ถนนเพลินพิทักษ์ ตำบลทับเที่ยง อำเภอเมืองตรัง จังหวัดตรัง
ประจำเดือนกรกฎาคม - ธันวาคม 2567

รายงานผลการปฏิบัติตามมาตรการป้องกันและแก้ไขผลกระทบสิ่งแวดล้อม
และมาตรการติดตามตรวจสอบผลกระทบสิ่งแวดล้อม (ระยะดำเนินการ)
โครงการ โรงพยาบาลวัฒนแพทย์ ตรัง (อาคารอุบัติเหตุฉุกเฉินและศัลยกรรม)
ประจำเดือนกรกฎาคม - ธันวาคม 2567

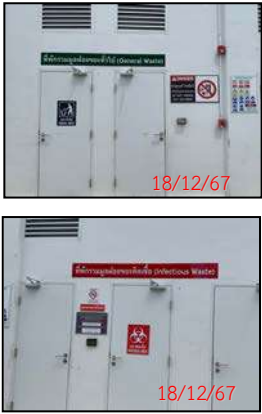
3.4 การจัดการมูลฝอย (ต่อ)	<p>ของหน่วยงานเก็บขนดังนี้</p> <ul style="list-style-type: none"> - ห้องเก็บมูลฝอยเปียกป้ายสีเขียวขนาดภายใน ห้อง 1.50 × 2.95 × 4.65 เมตร - ห้องเก็บมูลฝอยทั่วไป(ป้ายสีน้ำเงิน) ขนาดภายใน ห้อง 2.00 × 2.95 × 4.65 เมตร - ห้องเก็บมูลฝอยนำกลับมาใช้ใหม่ (ป้ายสีเหลือง) ขนาดภายในห้อง 2.10 × 2.95 × 4.65 เมตร - ห้องเก็บมูลฝอยอันตราย (ป้ายสีส้ม) ขนาด ภายในห้อง 1.30 × 2.95 × 4.65 เมตร - ห้องเก็บมูลฝอยติดเชื้อ (ป้ายสีแดง) ขนาดภายใน ห้อง 1.30 × 2.95 × 4.65 เมตร 	-	-

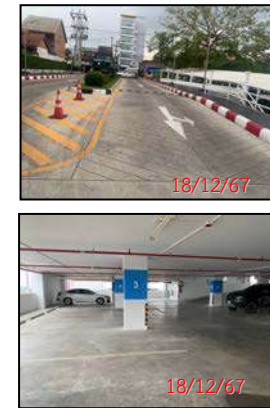
9. ทำเครื่องหมายช่องจราจรบนช่องที่จอดรถแต่ละ คันให้ชัดเจน และทำเครื่องหมายแสดงทิศทางการ เดินรถบนพื้นถนนภายในโครงการให้สามารถ มองเห็นได้อย่างชัดเจน	9. โครงการได้มีการจัดทำเครื่องหมายจราจร บนช่องที่จอดรถแต่ละคันให้ชัดเจน และทำ เครื่องหมายแสดงทิศทางการเดินรถบนพื้น ถนนภายในโครงการให้สามารถมองเห็นได้ อย่างชัดเจน	-

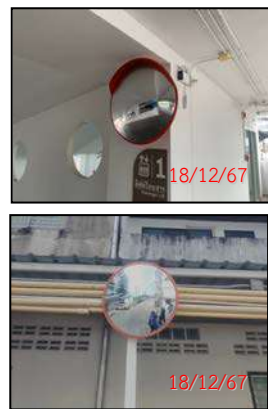
3.7 การจราจร (ต่อ)	11. จัดให้มีกระจกนูนติดตั้งไว้บริเวณทางเข้า-ออก โครงการทุกจุดเลี้ยวบริเวณที่จอดรถยนต์ และถนน ภายในโครงการ เพื่ออำนวยความสะดวก และความ ปลอดภัยในการจราจร	11. โครงการจัดให้มีกระจกนูนติดตั้งไว้บริเวณ ทางเข้า-ออกโครงการทุกจุดเลี้ยวบริเวณที่จอด รถยนต์ และถนนภายในโครงการ เพื่ออำนวยความสะดวก และความปลอดภัยในการจราจร	-

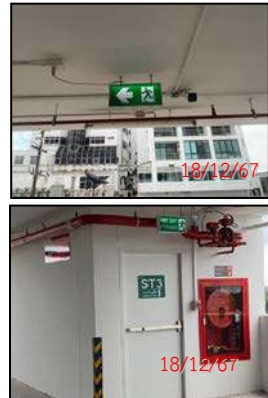
4.5 การป้องกันอัคคีภัย (ต่อ)	<p>- ชั้น 3 ถึงชั้น 6 ติดตั้งไว้บริเวณโถงหน้าลิฟท์ ทางเดินหน้าห้องพักรักษาผู้ป่วย และทางเข้า-ออกของบันไดหลักและบันไดหนีไฟ</p> <p>8.2) อาคารจอดรถ</p> <p>- ชั้น 1 ติดตั้งไว้บริเวณห้องควบคุม (MDB.) พื้นที่จอดรถจักรยานยนต์ โถงลิฟท์ดับเพลิง ทางเข้าออกอาคารฝั่งบันไดหลัก (ST-1) ทางเข้า-ออกหลัก ทางขึ้นลงบันไดหนีไฟ (ST-2) บันได (ST-4) และบันไดหนีไฟ (ST-3) และทางเดินบริเวณสำนักงานฝ่ายซ่อมบำรุง</p> <p>- ชั้น 2 ถึงชั้น 10 ติดตั้งไว้บริเวณทางเดินรถ ทางเข้าออกโถงลิฟท์ ทางขึ้นลงบันไดหลัก (ST-1) และบันไดหนีไฟทั้ง 2 จุด (ST-2 และ ST-3)</p>	<p>- ชั้น 3 ถึงชั้น 6 ติดตั้งไว้บริเวณโถงหน้าลิฟท์ ทางเดินหน้าห้องพักรักษาผู้ป่วย และทางเข้า-ออกของบันไดหลักและบันไดหนีไฟ</p> <p>8.2. โครงการมีการติดตั้งป้ายบอกทางหนีไฟภายในอาคารจอดรถ</p> <p>- ชั้น 1 ติดตั้งไว้บริเวณห้องควบคุม (MDB.) พื้นที่จอดรถจักรยานยนต์ โถงลิฟท์ดับเพลิง ทางเข้าออกอาคารฝั่งบันไดหลัก (ST-1) ทางเข้า-ออกหลัก ทางขึ้นลงบันไดหนีไฟ (ST-2) บันได (ST-4) และบันไดหนีไฟ (ST-3) และทางเดินบริเวณสำนักงานฝ่ายซ่อมบำรุง</p> <p>- ชั้น 2 ถึงชั้น 10 ติดตั้งไว้บริเวณทางเดินรถ ทางเข้าออกโถงลิฟท์ ทางขึ้นลงบันไดหลัก (ST-1) และบันไดหนีไฟทั้ง 2 จุด (ST-2 และ ST-3)</p>	-

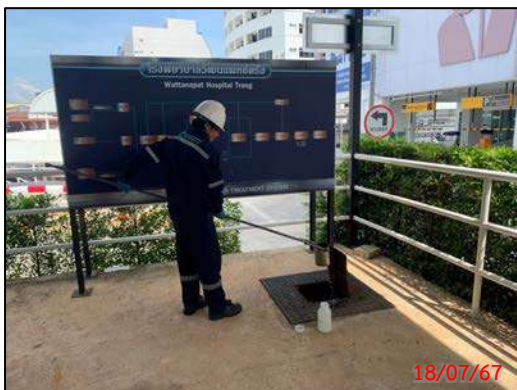
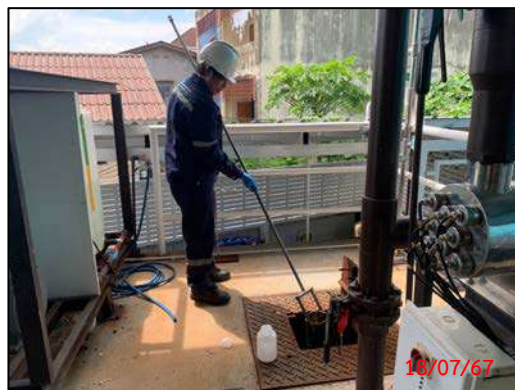
รูปที่ 3.2-2 การเก็บตัวอย่างน้ำประจำเดือนกรกฎาคม 2567

จุดเก็บน้ำก่อนเข้าระบบบำบัด

จุดเก็บน้ำหลังผ่านเข้าระบบบำบัด

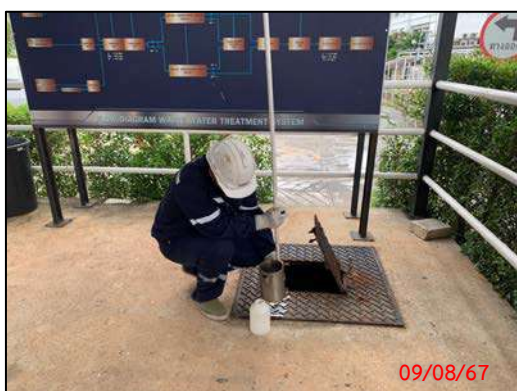
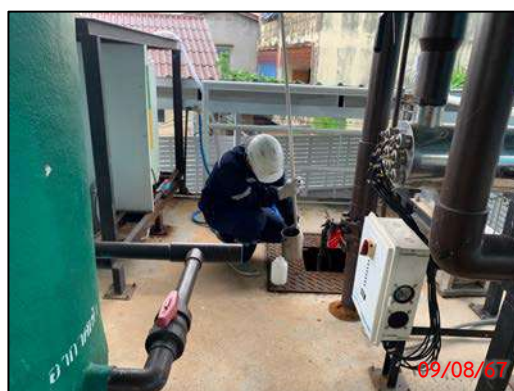
รูปที่ 3.2-3 การเก็บตัวอย่างน้ำประจำเดือนสิงหาคม 2567

จุดเก็บน้ำก่อนเข้าระบบบำบัด

จุดเก็บน้ำหลังผ่านเข้าระบบบำบัด

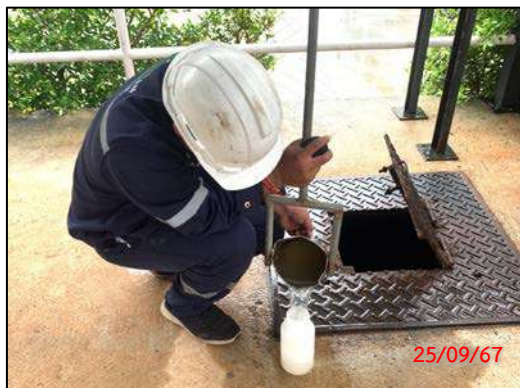
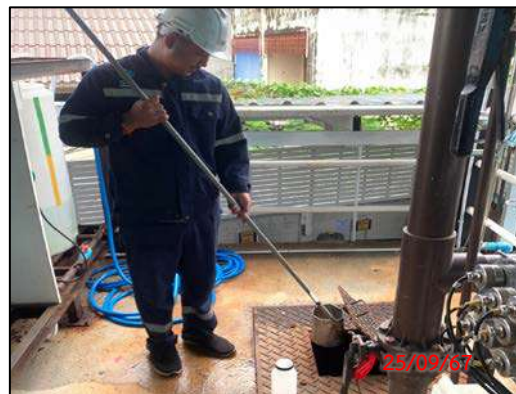
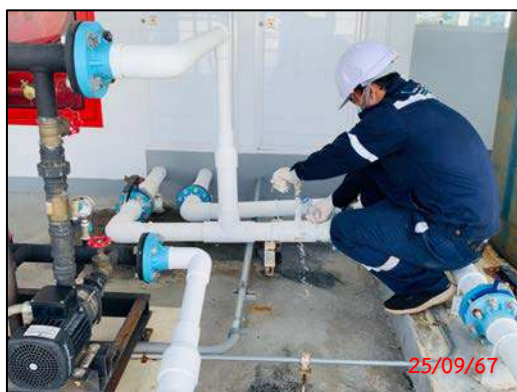
รูปที่ 3.2-4 การเก็บตัวอย่างน้ำประจำเดือนกันยายน 2567

จุดเก็บน้ำก่อนเข้าระบบบำบัด

จุดเก็บน้ำหลังผ่านเข้าระบบบำบัด

จุดเก็บน้ำถังเก็บน้ำใต้ดิน

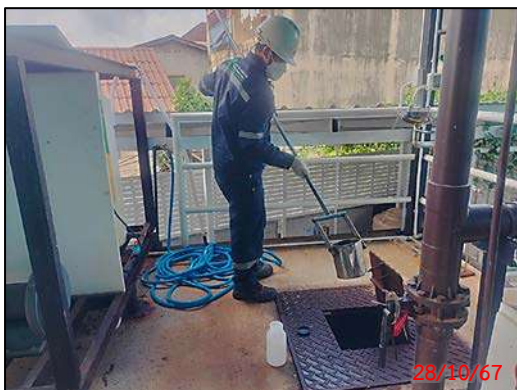
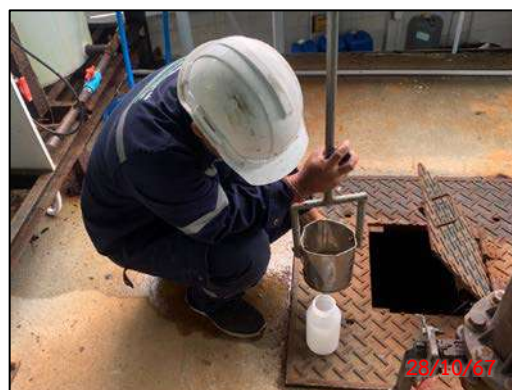
รูปที่ 3.2-5 การเก็บตัวอย่างน้ำประจำเดือนตุลาคม 2567

จุดเก็บน้ำก่อนเข้าระบบบำบัด

จุดเก็บน้ำหลังผ่านเข้าระบบบำบัด

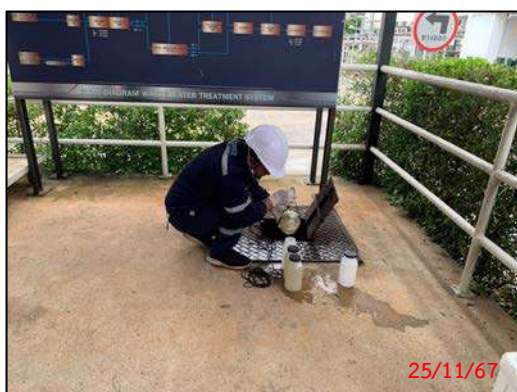
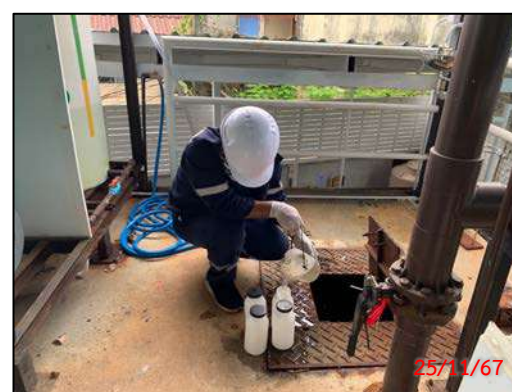
รูปที่ 3.2-6 การเก็บตัวอย่างน้ำประจำเดือนพฤศจิกายน 2567

จุดเก็บน้ำก่อนเข้าระบบบำบัด

จุดเก็บน้ำหลังผ่านเข้าระบบบำบัด

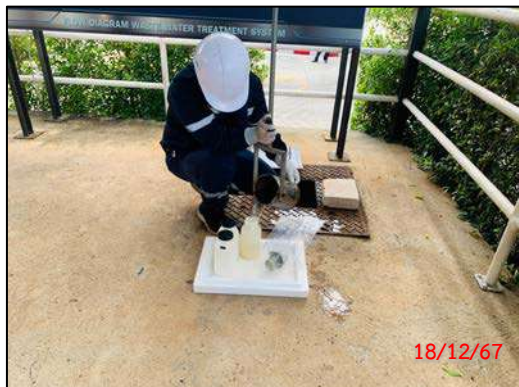
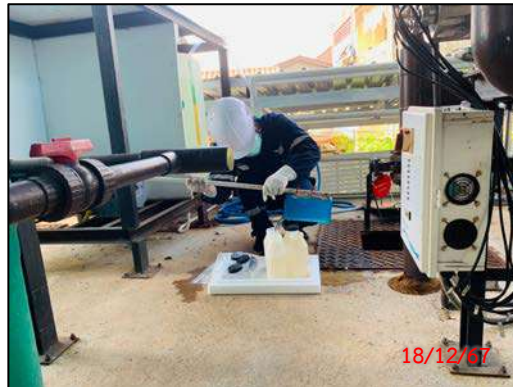
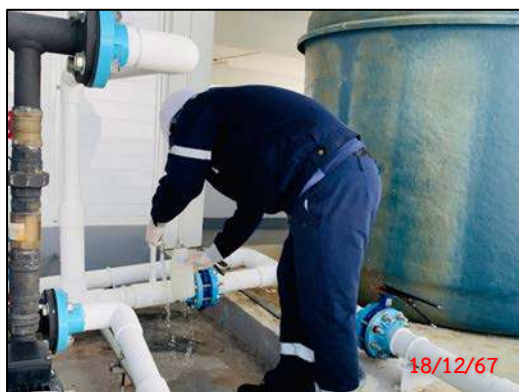
รูปที่ 3.2-7 การเก็บตัวอย่างน้ำประจำเดือนธันวาคม 2567

จุดเก็บน้ำก่อนเข้าระบบบำบัด

จุดเก็บน้ำหลังผ่านเข้าระบบบำบัด

จุดเก็บน้ำถังเก็บน้ำใต้ดิน
