# บทที่ 3

ผลการปฏิบัติตามมาตรการ  
ติดตามตรวจสอบผลกระทบ  
สิ่งแวดล้อม

## ผลการปฏิบัติตามมาตรการติดตามตรวจสอบผลกระทบสิ่งแวดล้อม

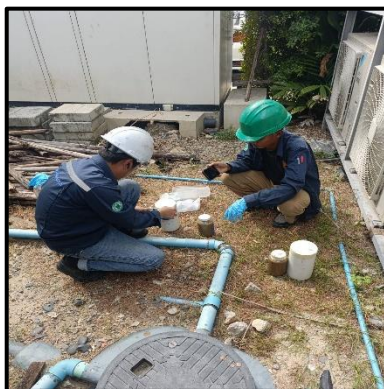
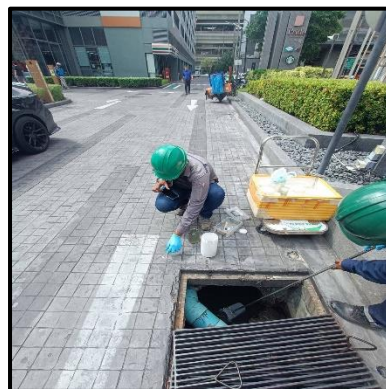
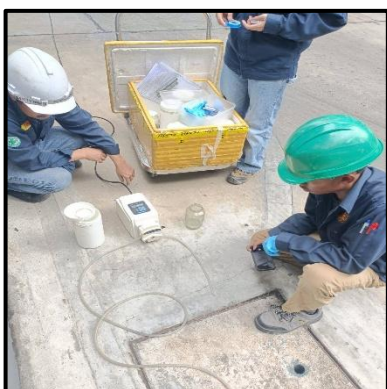
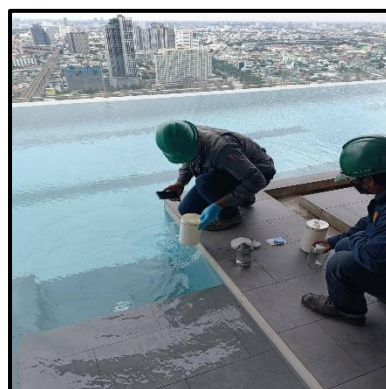
การตรวจวัดคุณภาพน้ำทั้ง ทำการเก็บตัวอย่างคุณภาพน้ำ 5 จุด ได้แก่ จุดรวบรวมน้ำเสียเข้าระบบบำบัดน้ำเสียจำนวน 2 จุด จุดระบายน้ำออกจากระบบบำบัดน้ำเสียจำนวน 2 จุด และบ่อกักน้ำสุดท้ายของระบบก่อนระบายลงสู่ระบบระบายน้ำบนถนนสาธารณะจำนวน 1 จุด เดือนละ 1 ครั้ง

การตรวจวัดคุณภาพน้ำในสระว่ายน้ำ ทำการเก็บตัวอย่างคุณภาพน้ำ 2 จุด ได้แก่ บริเวณสระว่ายน้ำสำหรับผู้ใหญ่จำนวน 1 จุด และสระว่ายน้ำสำหรับเด็กจำนวน 1 จุด เดือนละ 1 ครั้ง
