บทที่ 3

การปฏิบัติตามมาตรการป้องกัน และแก้ไขผลกระทบสิ่งแวดล้อม

3.1 มาตรการป้องกันการและแก้ไขผลกระทบสิ่งแวดล้อม

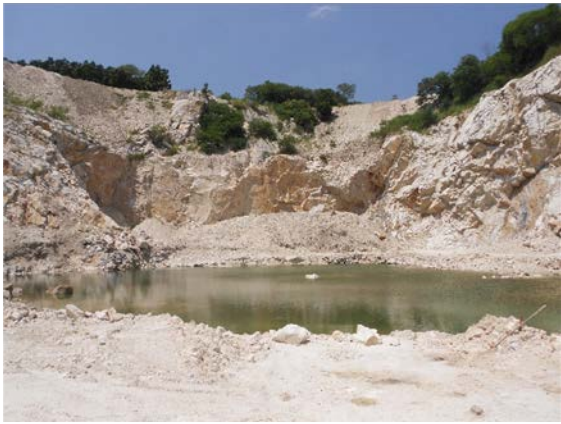
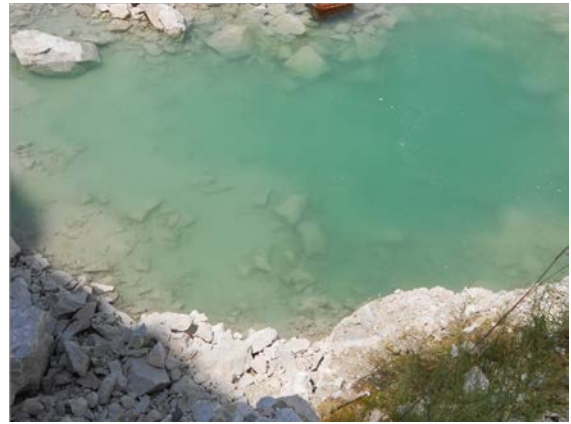
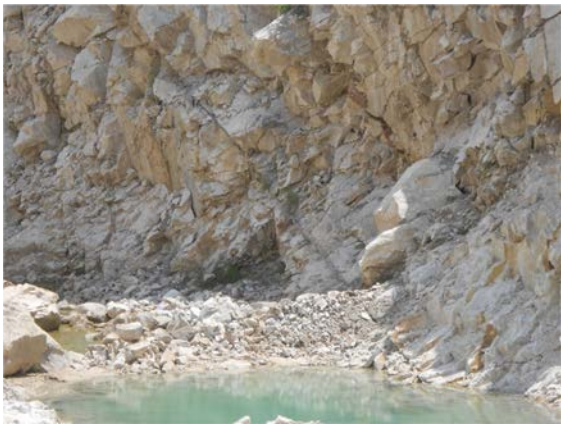
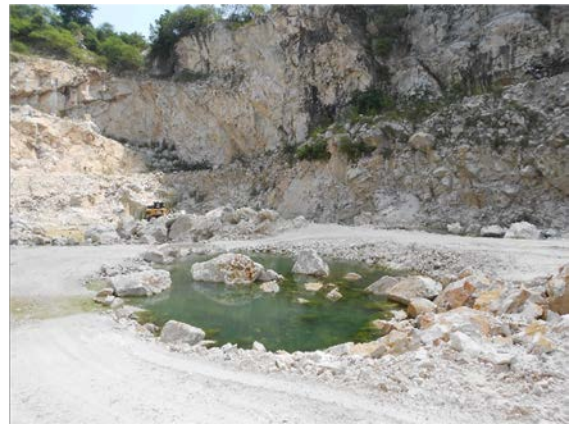
รูปที่ 3-1 สภาพหน้าเหมืองปัจจุบัน

เงื่อนไขตามมาตรการ	ผลการปฏิบัติตามมาตรการ	หมายเหตุ
1. ทรัพยากรสิ่งแวดล้อมด้านกายภาพ 1. กำหนดให้ดำเนินโครงการตามขั้นตอนวิธีการทำเหมืองอย่างเคร่งครัด โดยวิธีเหมืองทาบในลักษณะการทำเหมืองแบบชันบันได ควบคุมความสูงชันบันได ประมาณ 5 เมตร ความกว้างมากกว่า 5 เมตร ขึ้นไป ความลาดเอียง โดยรวมเฉลี่ยไม่เกิน 45 องศา	- หน้าเหมืองปัจจุบันบางส่วนมีลักษณะเป็นชันบันได โดยมีความลาดเอียงเฉลี่ย 45 – 55 องศา และบางส่วนเป็นหน้าผาหรือขอบบ่อเหมืองที่มีความสูงชัน เนื่องจากเป็นขุมเหมืองเดิมที่ผ่านการทำเหมืองมาแล้ว ซึ่งจากการตรวจสอบของวิศวกรประจำเหมืองพบว่ายังมีสภาพที่ไม่ก่อให้เกิดการพังทลาย	รูปที่ 3-1 (มีการเปลี่ยนแปลงในมาตรการฯ เพิ่มเติมในตารางที่ 3-3)

2. การขยายหน้าเหมืองให้เริ่มจากขุมเหมืองเดิม โดยขุดเอาแรงลงลึกในระดับ ที่กำหนดไว้คือ 20 เมตร ทั้งนี้ไม่มีการขยายขอบเขตพื้นที่ทำเหมืองเพิ่มจาก ปัจจุบัน	- โครงการได้เริ่มเปิดทำเหมืองจากบริเวณบ่อเหมืองเดิม และหน้าเหมืองปัจจุบันมีความลึกมากกว่า 50 เมตร จากระดับพื้นราบ แต่หน้าเหมืองยังคงมีสภาพที่ไม่ก่อให้เกิดการพังทลาย และไม่มีการขยายขอบเขตการทำเหมือง	รูปที่ 3-1 (มีการเปลี่ยนแปลงในมาตรการฯ เพิ่มเติมในตารางที่ 3-3)

2. ให้เปิดการทำเหมืองตามแผนผังโครงการทำเหมือง โดยเปิดหน้าเหมืองในลักษณะขั้นบันได โดยมีความกว้างของขั้นบันไดไม่น้อยกว่า 5 เมตร และความสูงของแต่ละขั้นบันไดไม่เกิน 5 เมตร พร้อมรักษาความลาดเอียงรวมของหน้าเหมือง (Overall Slope) ไม่เกิน 55 องศา	- โครงการได้ดำเนินการเปิดหน้าเหมืองตามแผนผังโครงการกำหนดอย่างเคร่งครัด โดยปัจจุบันบางส่วนมีลักษณะเป็นขั้นบันได โดยมีความลาดเอียงเฉลี่ย 45 – 55 องศา และบางส่วนเป็นหน้าผาหรือขอบบ่อเหมืองที่มีความสูงชัน เนื่องจากเป็นขุมเหมืองเดิมที่ผ่านการทำเหมืองมาแล้ว ซึ่งจากการตรวจสอบของวิศวกรประจำเหมืองพบว่ายังมีสภาพที่ไม่ก่อให้เกิดการพังทลาย	รูปที่ 3-1 ถึง 3-4

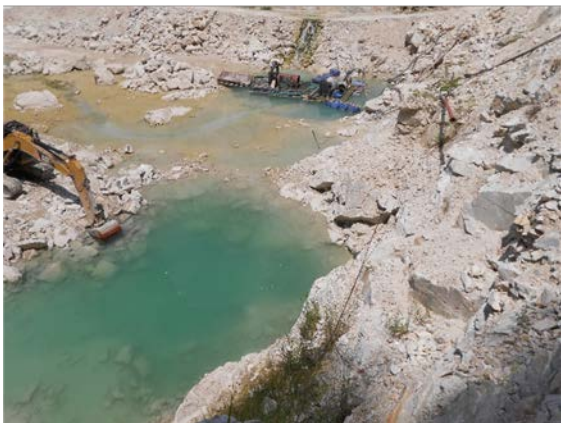
รูปที่ 3-2 น้ำในบ่อขุมเหมือง

3. นำใบบ่อเก็บตะกอนที่รองรับน้ำฝนไหลบ่าหน้าดิน หากไม่จำเป็นไม่ต้องระบายน้ำออก แต่ให้เก็บไว้ใช้รดน้ำต้นไม้ภายในโครงการ และจัดพรมน้ำเพื่อป้องกันฝุ่นภายในโครงการและถนนส่งแร่ โดยเฉพาะช่วงถนนลูกรัง อนึ่ง หากจำเป็นต้องระบายออกให้กักเก็บไว้อย่างน้อย 2 ชั่วโมง ก่อนทำการสูบน้ำออกลงห้วยถ้ำเต่า	- ทางโครงการมีการกักเก็บน้ำไว้ในบ่อเก็บตะกอนที่อยู่ในบ่อขุมเหมืองและสูบน้ำพักยังบ่อตกตะกอนก่อนไปใช้รดพรมเส้นทางขนส่งแร่และใช้ภายใน บริเวณพื้นที่โครงการ	รูปที่ 3-2 ถึง 3-3 (มีการเปลี่ยนแปลงในมาตรการฯ เพิ่มเติมในตารางที่ 3-3)

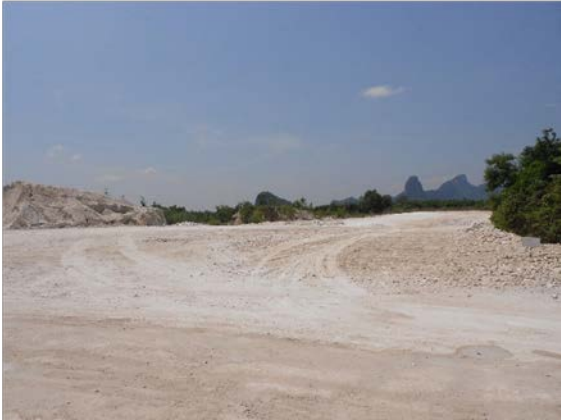
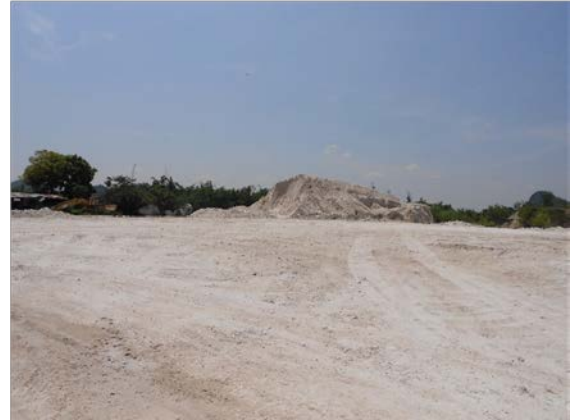
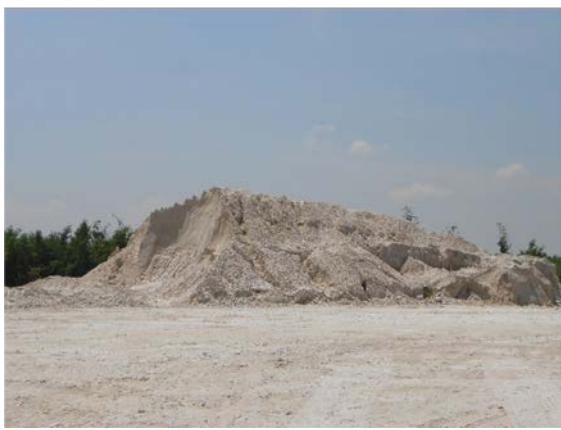
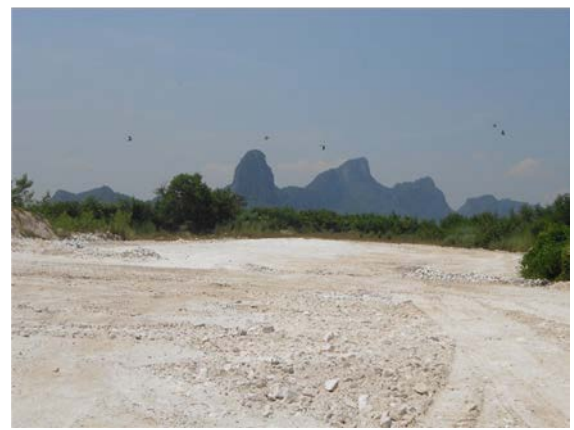
รูปที่ 3-4 พื้นที่เก็บกองแร่

4. แร่ที่ผลิตได้ไม่ควรเก็บกองไว้เกิน 1 สัปดาห์ เพื่อให้ที่เก็บกองสามารถ รองรับแร่ที่ผลิตได้จากหน้าเหมืองอย่างสัมพันธ์กัน	- ปัจจุบันแร่ที่ผลิตได้จากหน้าเหมือง โครงการได้นำไปเก็บกองไว้บริเวณพื้นที่เก็บกองแร่ภายนอกเขตประทานบัตรด้านทิศใต้ ซึ่งทางโครงการจะมีการนำแร่ไปใช้ทุกวัน ทำให้มีพื้นที่เพียงพอสำหรับการจัดเก็บแร่	รูปที่ 3-4 (มีการเปลี่ยนแปลงในมาตรการฯ เพิ่มเติมในตารางที่ 3-3)

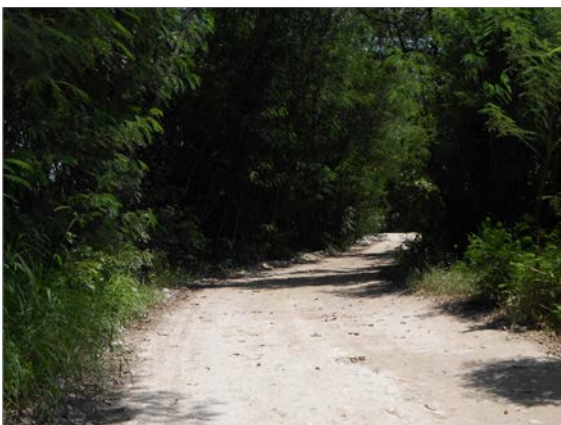
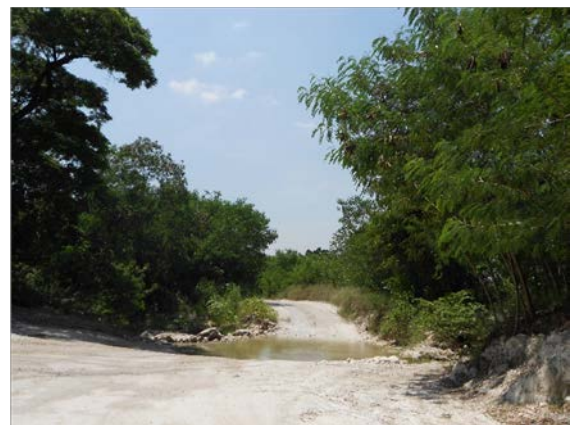
รูปที่ 3-5 เปลือกดินและเศษดินนำกลับมาถมปรับพื้นที่บริเวณบ่อขุดเหมือง

5. ให้นำเปลือกดิน เศษหินที่เกิดขึ้นจากการเปิดขยายหน้าเหมืองมาใช้เป็น การทำคันทำนบรอบขุมเหมืองอีกชั้นหนึ่งถัดจากแนวปลูกหญ้าแฝกรอบขุมเหมือง สำหรับเศษดินเศษหินที่เหลือจากการสร้างแนวคันทำนบให้นำไปใช้ ปรับถนนภายในเหมือง และซ่อมแซมแนวคันทำนบก่อนเป็นลำดับแรก ส่วนที่เหลือจึงให้นำไปถมกลับขุมเหมือง โดยเน้นให้ถมกลับบริเวณด้านตะวันออกที่ ติดห้วยถ้ำเต่าเป็นหลัก	- เปลือกดินและเศษหินที่เกิดขึ้นจากการทำเหมืองมีปริมาณน้อยมาก ซึ่งทางโครงการได้นำกลับมาถมปรับพื้นที่บริเวณขุมเหมือง ปรับปรุงคันทำนบ และปรับปรุงเส้นทางขนส่งแร่ทั้งหมด	รูปที่ 3-5 ถึง 3-7 (มีการเปลี่ยนแปลงในมาตรการฯ เพิ่มเติมในตารางที่ 3-3)

4. ให้จัดเตรียมบ่อรวบรวมน้ำ (Sump) ซึ่งสามารถจัดสร้างได้ในพื้นที่ซึ่งเป็นจุดต่ำสุดของการทำเหมืองเพื่อรวบรวมน้ำไหลบ่าจากหน้าเหมือง และติดตั้งปั๊มน้ำเพื่อสูบน้ำใสจากบ่อรวบรวมน้ำจากขุมเหมืองไปพักน้ำยังบ่อตกตะกอน เพื่อนำไปใช้ในกิจกรรมต่างๆ เช่น จืดพรมเส้นทางขนส่งแร่ และหน้าเหมือง เป็นต้น	- ทางโครงการมีการกักเก็บน้ำไว้ในบ่อเก็บตะกอนที่อยู่ในบ่อขุมเหมืองและสูบน้ำมายังบ่อตกตะกอนก่อนนำไปใช้จืดพรมเส้นทางขนส่งแร่และใช้ภายใน บริเวณพื้นที่โครงการ	รูปที่ 3-5 ถึง 3-6

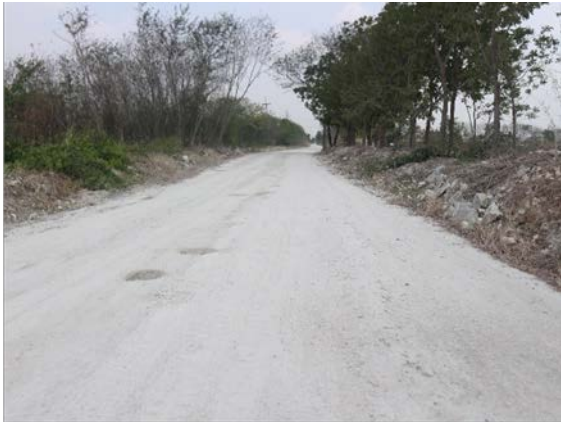
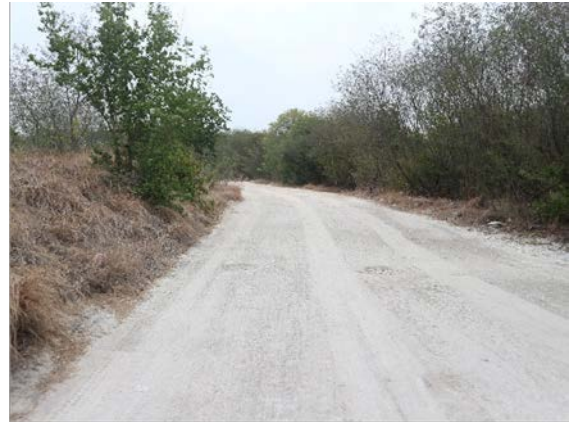
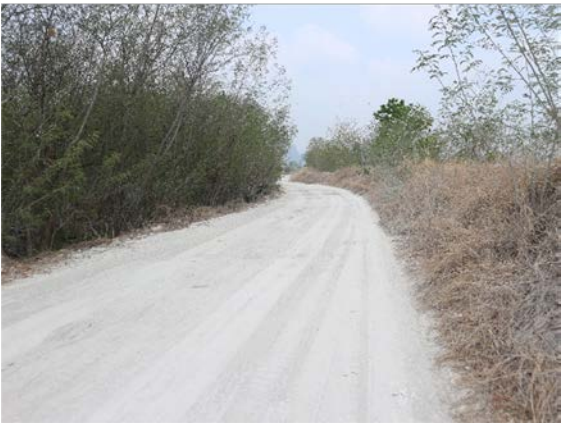
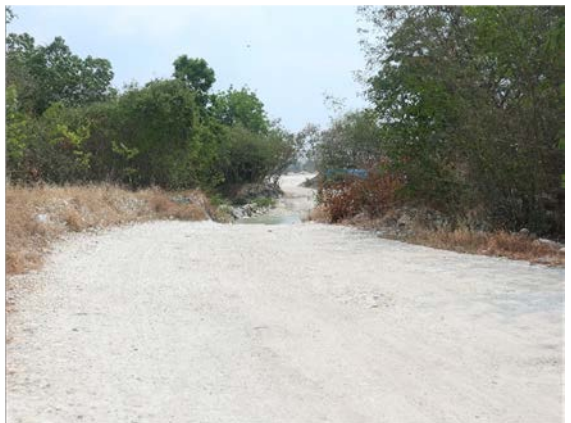
รูปที่ 3-6 เส้นทางขนส่งแร่

4. ทำการปรับปรุงหรือซ่อมแซมถนนส่วนที่ใช้ร่วมกับชุมชนให้อยู่ในสภาพดีอยู่เสมอ โดยอาจอยู่ในรูปแบบให้การสนับสนุนในด้านวัสดุหรืองบประมาณ โดยประสานกับหน่วยงานที่รับผิดชอบ	- โดยที่ผ่านมาทางโครงการมีการใช้ถนนร่วมกับชุมชน และได้ดูแลรักษาสภาพถนนพร้อมกับมีการซ่อมแซมถนนอยู่เป็นประจำ แต่ในช่วงปี 2564 ได้มีการเปลี่ยนแปลงเส้นทางขนส่งแร่ ไปใช้เส้นทางที่ไม่ได้ผ่านชุมชนและเป็นเส้นทางที่ประชาชนไม่ใช้	รูปที่ 3-6 (มีการเปลี่ยนแปลงในมาตรการฯ เพิ่มเติมในตารางที่ 3-3)

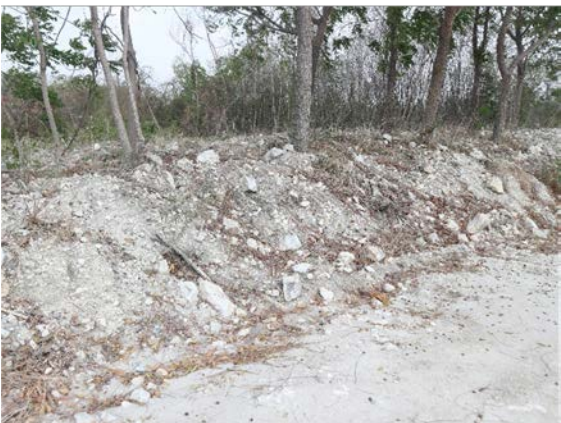
รูปที่ 3-7 คันทำนบและต้นไม้โตเร็ว

เงื่อนไขตามมาตรการ	ผลการปฏิบัติตามมาตรการ	หมายเหตุ
6. แนวคันทำนบนี้กำหนดให้ฐานกว้างประมาณ 3 เมตร สันกว้างประมาณ 2 เมตร สูงประมาณ 1 เมตร พร้อมปลูกหญ้าแฝกคลุมดินและปลูกไม้ยืนต้นโตเร็ว พวกสะเดา บนแนวสันของคันทำนบระยะห่าง 2 เมตร อย่างน้อย 1 แถว	- มีการสร้างคันทำนบดินตามเงื่อนไขที่กำหนด โดยมีความกว้างที่ฐานประมาณ 4 เมตร สันกว้างประมาณ 1.5 เมตร และสูง 2 เมตร ซึ่งขอบทางทิศตะวันตกจะ ปลูกต้นกระถิน และในทิศอื่นๆ จะปลูกต้นกระถิน สะเดา และมะฮอกกานี ซึ่งเป็นไม้โตเร็วบนแนวสันของคันทำนบด้วย	รูปที่ 3-7 ถึง 3-8 (มีการเปลี่ยนแปลงในมาตรการฯ เพิ่มเติมในตารางที่ 3-3)

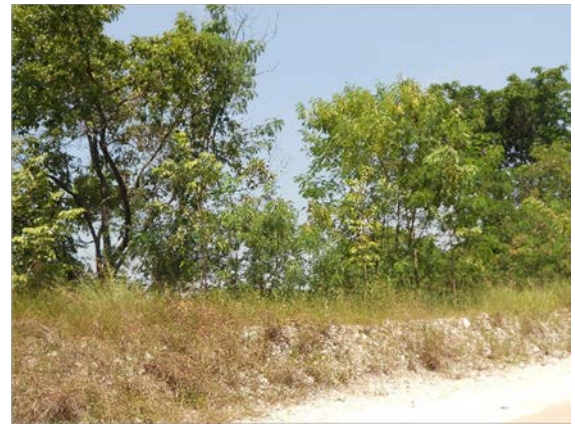
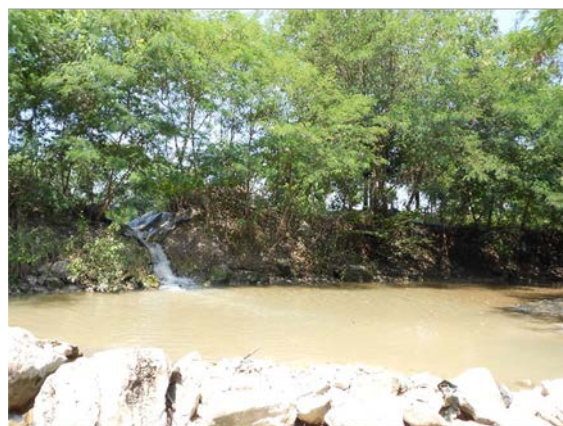
รูปที่ 3-9 ลำห้วยถ้ำเตาด้านทิศตะวันออก

8. จัดทำท่อดูดบริเวณช่องเส้นทางขนส่งแร่ที่ตัดผ่านห้วยถ้ำเต่าให้สัมพันธ์กับความกว้างและความลึกของลำห้วย และหากท่อดูดชำรุดเสียหายต้องเปลี่ยนใหม่ทันที	- ทางโครงการมีการจัดทำท่อดูดข้ามลำห้วยถ้ำเต่าด้านทิศตะวันออก แต่ปัจจุบันพบว่าระดับน้ำในห้วยถ้ำเต่าสูงขึ้น จึงทำให้มองไม่เห็นท่อดูด	รูปที่ 3-9 (มีการเปลี่ยนแปลงในมาตรการฯ เพิ่มเติมในตารางที่ 3-3)

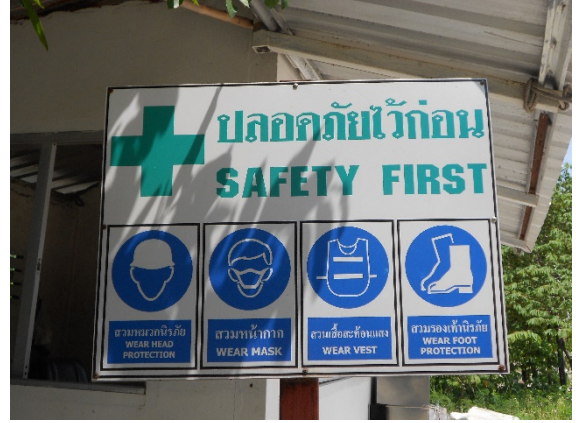
รูปที่ 3-14 ป้ายจำกัดความเร็วไม่เกิน 25 กิโลเมตรต่อชั่วโมง

3. คุณค่าการใช้ประโยชน์ของมนุษย์		
1. กำหนดความเร็วของรถขนแร่ให้อยู่ในระดับไม่เกิน 30 กิโลเมตรต่อชั่วโมง ในช่วงที่ผ่านถนนลูกรังและชุมชน สำหรับความเร็วบนทางหลวงให้เป็นไปตามข้อกำหนดตามตำรวจทางหลวง	- ได้มีการกำชับพนักงานขับรถให้ใช้ความเร็วไม่เกิน 25 กิโลเมตร/ชั่วโมง ในช่วงที่ผ่านถนนลูกรัง และกำชับให้ปฏิบัติตามกฎจราจรอย่างเคร่งครัด โดยหน่วยงานภายนอก	รูปที่ 3-14 (มีการเปลี่ยนแปลงในมาตรการฯ เพิ่มเติมในตารางที่ 3-3)

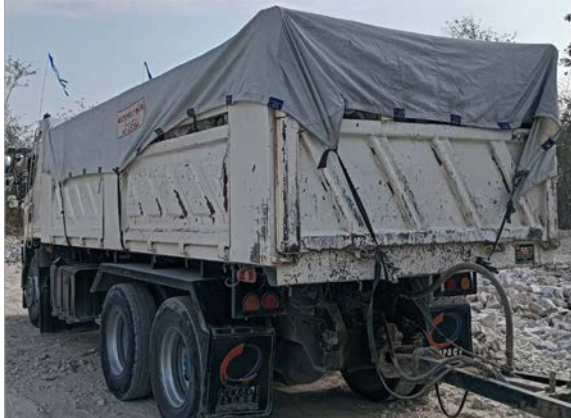
รูปที่ 3-15 การปิดคลุมกระบะบรรทุกแร่

เงื่อนไขตามมาตรการ	ผลการปฏิบัติตามมาตรการ	หมายเหตุ
2. จัดหาวัสดุปิดคลุมท้ายรถที่ใช้ในการขนส่งแร่ให้เรียบร้อย เพื่อป้องกันการ ร่วงหล่นของแร่และการฟุ้งกระจายของฝุ่นบนท้องถนน	- มีการปิดคลุมกระบะบรรทุกแร่ทุกครั้งที่ขนส่งออกจากพื้นที่เหมืองแร่	รูปที่ 3-15 (มีการเปลี่ยนแปลงในมาตรการฯ เพิ่มเติมในตารางที่ 3-3)

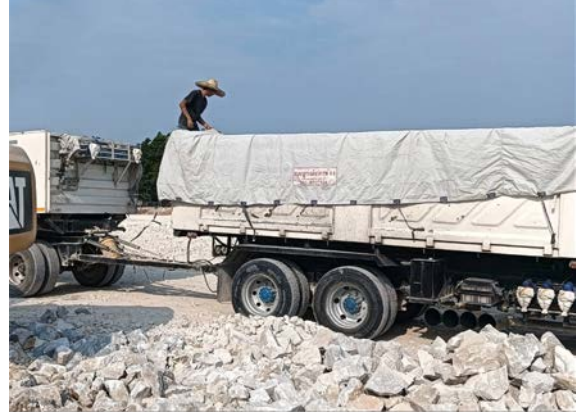
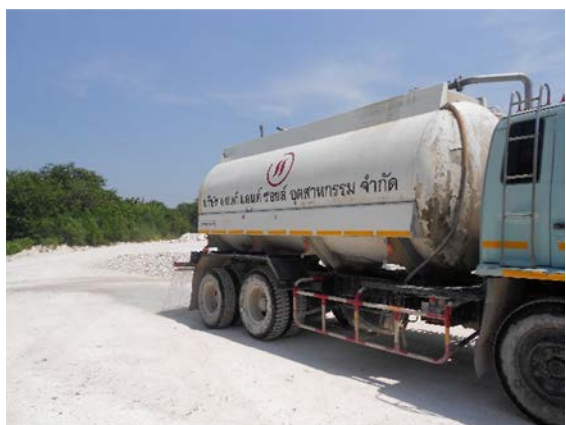
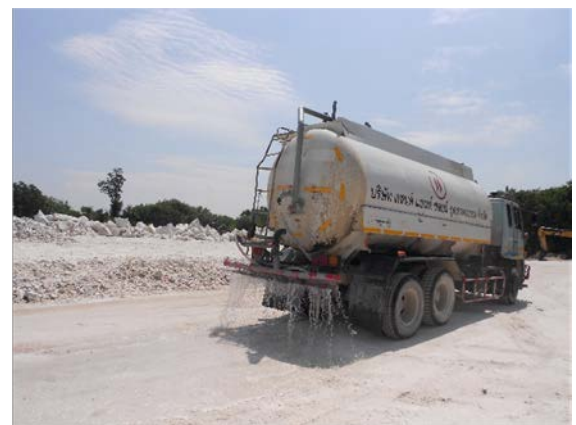
รูปที่ 3-16 การฉีดพรมน้ำบนถนนในเส้นทางขนแร่

3. ให้ทำการฉีดพรมน้ำบริเวณหน้าเหมือง และเส้นทางขนส่งแร่ โดยเฉพาะเส้นทางขนส่งแร่ที่เป็นถนนลูกรัง โดยให้ฉีดพรมน้ำอย่างน้อยวันละ 2 ครั้ง คือ ช่วงเช้าและช่วงบ่าย โดยให้ใช้น้ำจากบ่อดักตะกอนในกันซึมเหมือนเก่าภายในพื้นที่โครงการ ทั้งนี้ให้พิจารณาจากสภาพภูมิอากาศ ฤดูกาล และ ปริมาณรถบรรทุกที่สัญจรไปมาด้วย	- ทางโครงการจะมีการสูบน้ำมาจากบ่อดักตะกอนหรือแหล่งน้ำตามธรรมชาติ และใช้รถบรรทุกน้ำฉีดพรมน้ำบนเส้นทางขนส่งแร่ช่วงที่เป็นถนนลูกรังอยู่เป็นประจำมากกว่า 2 ครั้งต่อวัน	รูปที่ 3-16 (มีการเปลี่ยนแปลงในมาตรการฯ เพิ่มเติมในตารางที่ 3-3)

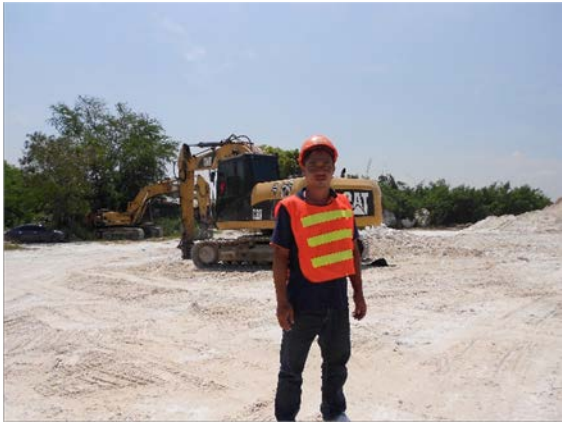
รูปที่ 3-17 พนักงานสวมใส่อุปกรณ์ป้องกันอันตรายส่วนบุคคล

9. ให้จัดหาและกำชับให้พนักงานสวมใส่อุปกรณ์ป้องกันภัยส่วนบุคคล เช่น หมวกนิรภัยป้องกันภัย ถูมือ และหน้ากากกันฝุ่น ฯลฯ ให้เหมาะสมกับสภาพของงาน พร้อมทั้งจัดให้มีการตรวจสอบสุขภาพของพนักงานปีละ 1 ครั้ง พร้อมทั้งรายงานผลให้กรมอุตสาหกรรมพื้นฐานและการเหมืองแร่ และสำนักงานนโยบายและแผนทรัพยากรธรรมชาติและสิ่งแวดล้อมทราบ	- โครงการกำชับให้พนักงานสวมใส่อุปกรณ์ป้องกันภัยส่วนบุคคลอยู่ตลอดเวลาการทำงาน พร้อมทั้งจัดให้มีการตรวจสุขภาพของพนักงานปีละ 1 ครั้ง และโครงการได้มีการตรวจสุขภาพพนักงานเป็นประจำทุกปี (ปีละ 1 ครั้ง) โดยทางโครงการได้ตรวจสุขภาพครั้งสุดท้ายเมื่อวันที่ 22 เดือนพฤศจิกายน 2567	รูปที่ 3-17 เอกสารแนบที่ 7
