การติดตามตรวจสอบผลกระทบสิ่งแวดล้อม

การติดตามตรวจสอบคุณภาพสิ่งแวดล้อม ตามมาตรการที่ระบุไว้ในรายงานการวิเคราะห์ผลกระทบสิ่งแวดล้อม

ตารางที่ 3-1 สรุปผลการติดตามตรวจสอบผลกระทบสิ่งแวดล้อม โครงการ ปัน (PUNN) (ชื่อเดิม โครงการ ปัญญ์ (PUNN)) (ระยะดำเนินการ ระหว่างเดือนกรกฎาคม-ธันวาคม พ.ศ. 2567

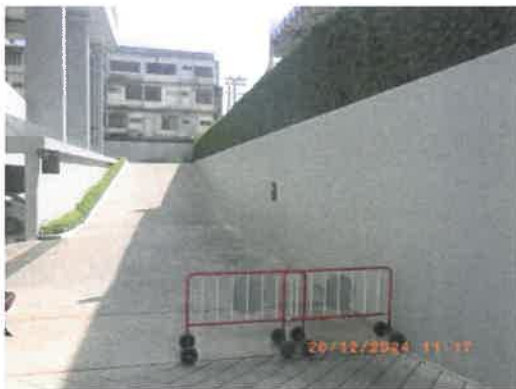
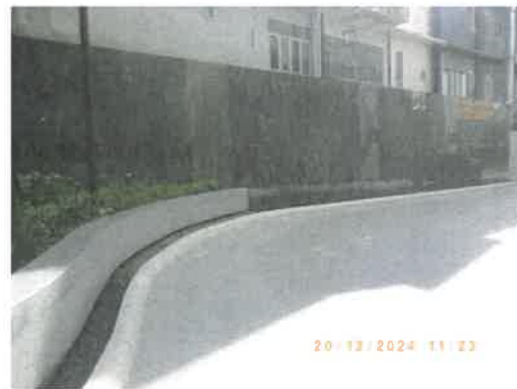
รูปที่ 3-1 ร้วโดยรอบพื้นที่โครงการ

1. ทรัพยากรสิ่งแวดล้อมทางกายภาพ						
1.1. สภาพภูมิประเทศ	- รื้อรอบพื้นที่โครงการ	- ดูสภาพพร้อมโครงการให้สมบูรณ์ มั่นคง แข็งแรง	ตลอดระยะเวลาเปิดดำเนินการ	สำหรับผลการติดตามตรวจสอบ ระหว่างเดือนกรกฎาคม-ธันวาคม พ.ศ. 2567 พบว่า ทางโครงการมีการดูแลสภาพรอบพื้นที่โครงการให้อยู่ในสภาพดี สมบูรณ์ มั่นคง และแข็งแรง	-	รูปที่ 3-1

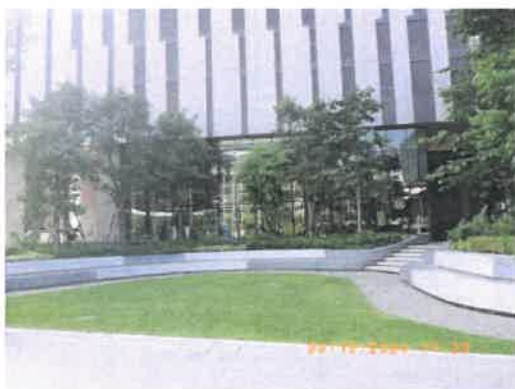
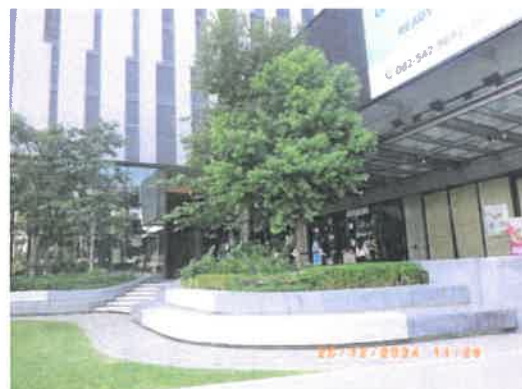
รูปที่ 3-2 พื้นที่สีเขียวภายในโครงการ

1.2. คุณภาพอากาศ	- พื้นที่สีเขียวภายในโครงการ	- ความสมบูรณ์สวยงาม และมีสภาพดี	ทุกวัน ตลอดระยะเวลาเปิดดำเนินการ	โครงการจัดให้มีพื้นที่สีเขียวภายในพื้นที่โครงการ และดูแลความสมบูรณ์ของพื้นที่ไม้แต่ละชนิดอย่างสม่ำเสมอ	-	รูปที่ 3-2 ถึง รูปที่ 3-5

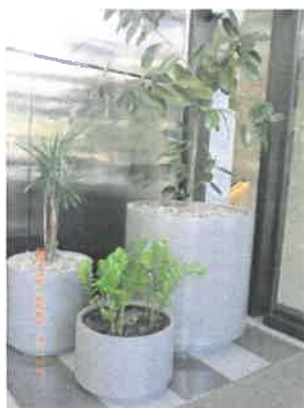
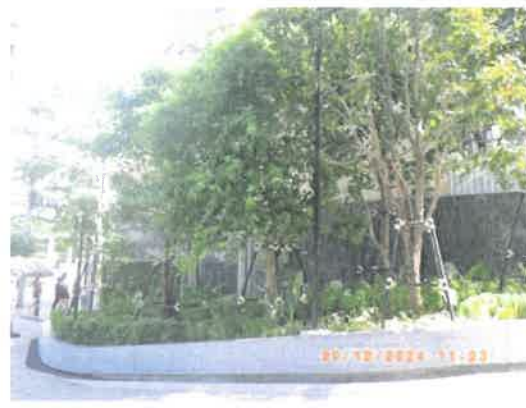
รูปที่ 3-3 ต้นไม้บริเวณที่ว่างของอาคาร

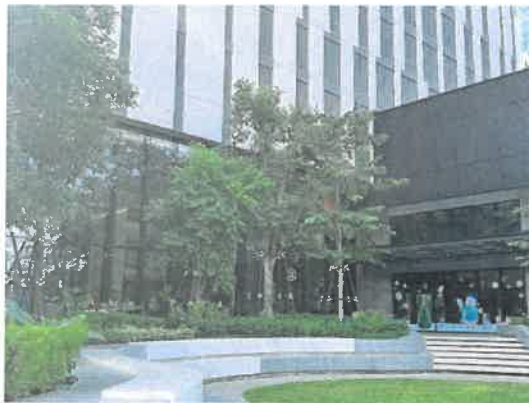
รูปที่ 3-4 ไมย่นต้นรอบอาคาร

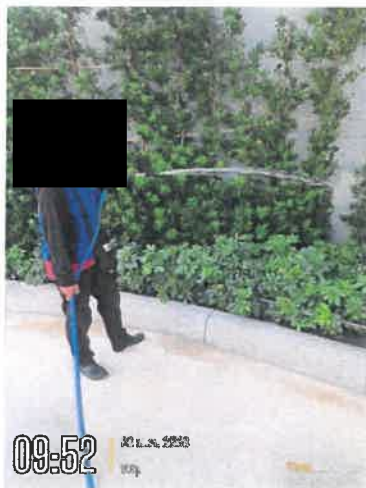
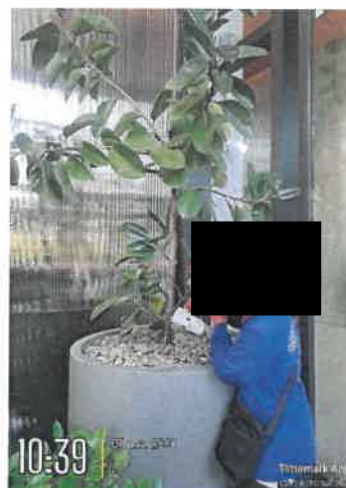
รูปที่ 3-5 เจ้าหน้าที่ดูแลพื้นที่สีเขียวในโครงการ เช่น รดน้ำต้นไม้ ตัดแต่งต้นไม้

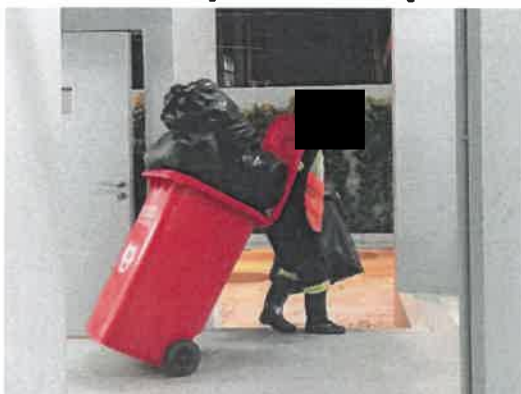
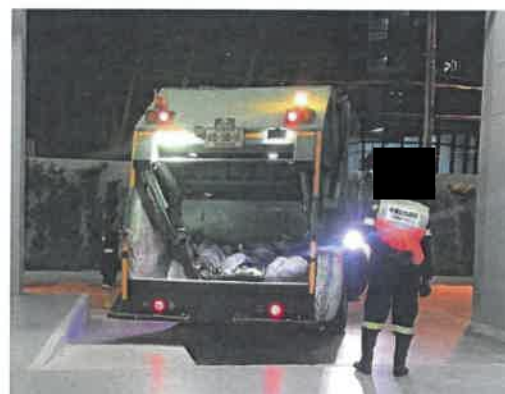
รูปที่ 3-6 สำนักงานเขตคลองเตยเข้ามาจัดเก็บขยะ

คุณภาพสิ่งแวดล้อม	จุดติดตามตรวจสอบ	ดัชนีที่ติดตามตรวจสอบ	ความถี่	ผลการปฏิบัติตามมาตรการติดตามตรวจสอบผลกระทบสิ่งแวดล้อม	ปัญหาอุปสรรคและการแก้ไข	อ้างอิง
2.4 การจัดการมูลฝอยและสิ่งปฏิกูล	- ห้องพักขยะรวม - ถังแยกกากตะกอน	- ปริมาณขยะตกค้าง - ความสะอาดห้องพักขยะรวม - การสูบลูบตะกอนจากถังแยกกากตะกอน	สัปดาห์ละ 1 ครั้ง ตลอดระยะเวลาเปิดดำเนินการ 2 เดือน/ครั้ง หรือตามสภาพการใช้งานจริง ตลอดระยะเวลาเปิดดำเนินการ	โครงการได้มีการประสานให้สำนักงานเขตคลองเตยเข้ามาจัดเก็บขยะทุกวัน และมีการทำความสะอาดห้องพักขยะรวมทุกสัปดาห์ โครงการมีการจัดจ้างให้บริษัท คัมสุวรรณปริษา จำกัด ดำเนินการสูบลูบตะกอนและสิ่งปฏิกูล จากถังแยกกากตะกอน พร้อมล้างทำความสะอาดในวันที่ 11 – 12 ธันวาคม พ.ศ. 2567	- -	รูปที่ 3-6 และรูปที่ 3-7 ภาคผนวก ข-7

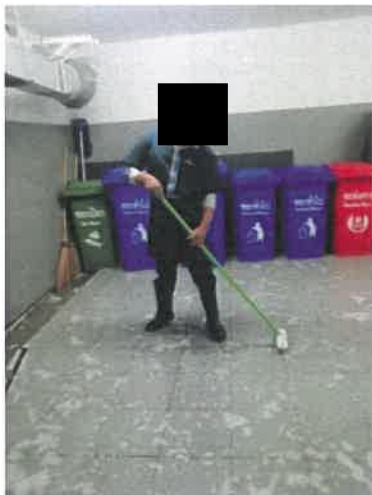
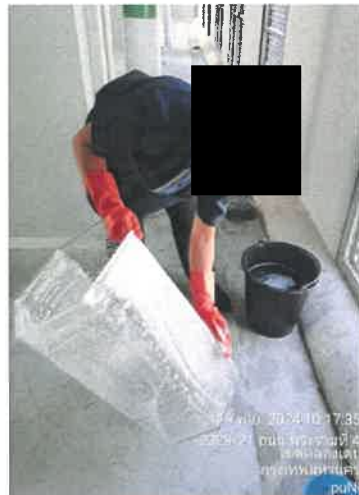
รูปที่ 3-7 การทำความสะอาดห้องพักขยะรวม

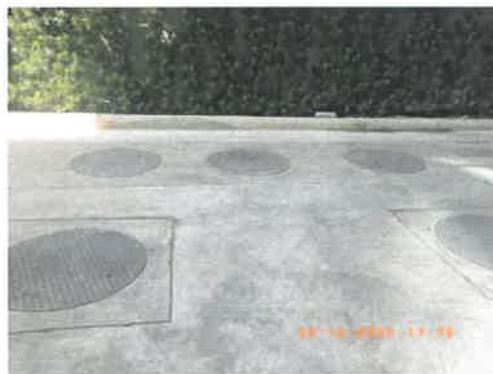
รูปที่ 3-8 โครงสร้างระบบบำบัดน้ำเสีย : ฝาท่อระบบบำบัดน้ำเสีย

- โครงสร้างระบบบำบัดน้ำเสีย ได้แก่ ฝ้า ระบบท่อระบบโครงสร้างภายใน - ระบบบำบัดน้ำเสีย	- สภาพพร้อมใช้งาน - ดูแล บำรุงรักษา และซ่อมแซมระบบระบบบำบัดน้ำเสียในช่วงเวลา 10.00 – 15.00 น. ของวันเสาร์และอาทิตย์	ปีละ 1 ครั้ง ทุกวัน ตลอดระยะเวลาเปิดดำเนินการ ดำเนินการ	ทางโครงการมีการจัดทำเอกสารสำหรับการตรวจสอบโครงสร้างระบบบำบัดน้ำเสียทุกเดือน และจากการเข้าตรวจสอบพบว่า ฝ้าท่อของระบบบำบัดมีความแข็งแรง และอยู่ในสภาพดี ทางโครงการมีการติดตามตรวจสอบ และจัดทำเอกสารสำหรับการตรวจสอบระบบบำบัดน้ำเสียทุกเดือน และมีการบำรุงรักษาระบบบำบัดน้ำเสีย โดยการสูบล้างสิ่งปนเปื้อนและล้างทำความสะอาดบ่อย ในวันที่ 10 – 12 ธันวาคม พ.ศ. 2567	-	ภาคผนวก ข-4 ภาคผนวก ข-8 รูปที่ 3-8 ภาคผนวก ข-8 ภาคผนวก ข-7

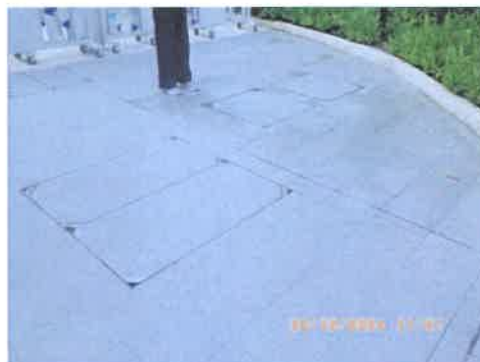
รูปที่ 3-9 บ่อพักน้ำ

2.6 การระบายน้ำ และการป้องกันน้ำท่วม	- ท่อระบายน้ำ - บ่อพักน้ำ	- การทำความสะอาดท่อระบายน้ำ - ตรวจสอบบ่อพักน้ำ ไม่ให้เกิดตะกอนดินสะสม	ปีละ 2 ครั้ง (ก่อน-หลังฤดูฝน) ตลอดระยะเวลาเปิดดำเนินการ เดือนละ 1 ครั้ง	ทางโครงการมีแผนการทำความสะอาดท่อระบายน้ำภายในปีพ.ศ. 2568 เนื่องจากในปัจจุบันทางโครงการมีจำนวนผู้เช่าน้อย และยังไม่ได้รับผลกระทบด้านสิ่งแวดล้อม ทางโครงการมีการดูแลบ่อพักน้ำให้อยู่ในสภาพดี และมีฝ้าปิดบ่อพักน้ำ	-	- รูปที่ 3-9

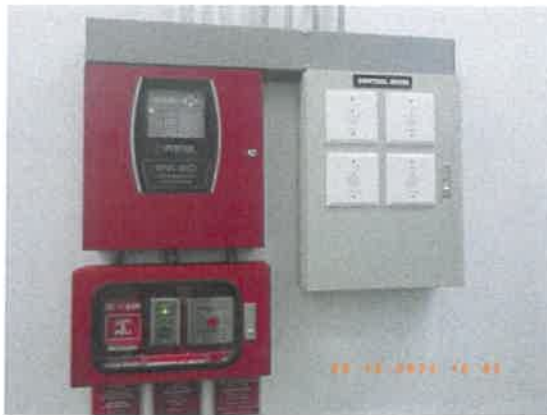
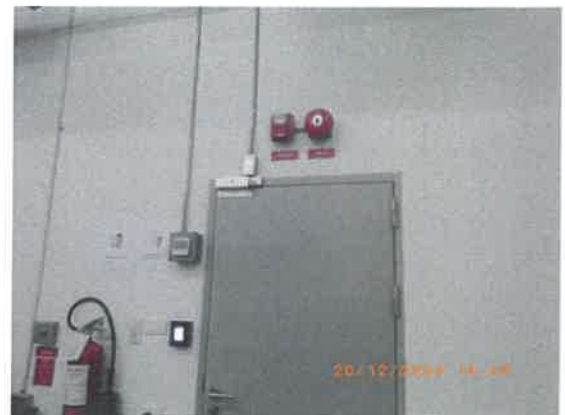
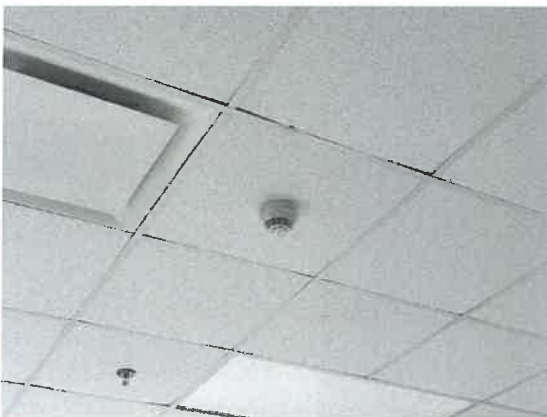
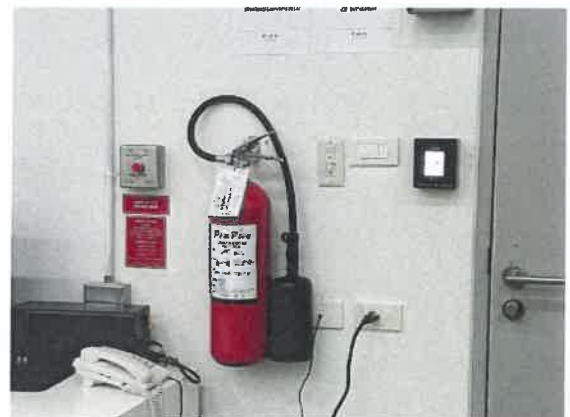
รูปที่ 3-10 ระบบป้องกันอัคคีภัย

2.4 การป้องกันและบรรเทาสาธารณภัย	- ระบบป้องกันอัคคีภัยและระบบสัญญาณเตือนภัย	- สภาพพร้อมใช้งาน	3 เดือนครั้ง ตลอดระยะเวลาเปิดดำเนินการ	โครงการมีการดูแลระบบป้องกันอัคคีภัย และระบบสัญญาณเตือนภัยให้อยู่สภาพพร้อมใช้งาน	-	ภาคผนวก ข-16 รูปที่ 3-10

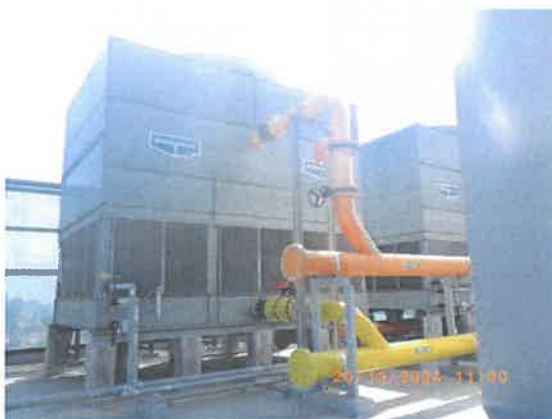
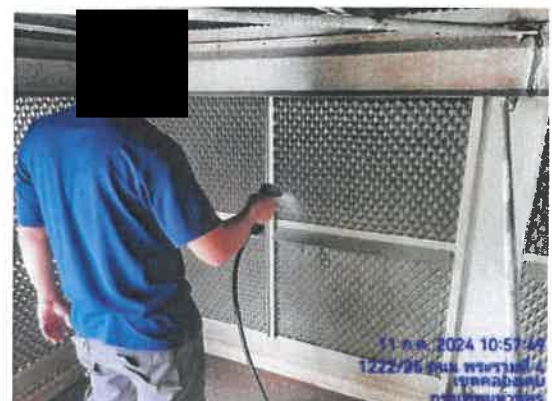
รูปที่ 3-11 หอฝัງเย็น

3.2 สุขภาพ	- หอผู้ป่วย - ถึงกับน้ำใช้	- การกําลังจัดตะกอน ตะกรันเมือก และตะไคร่นํ้าในหอผู้ป่วย - การทํากความสะอาดถึงกับนํ้าใช้	3 เดือน/ครั้ง ตลอดระยะเวลาเปิดดำเนินการ ปีละ 1 ครั้ง ตลอดระยะเวลาเปิดดำเนินการ	จากการติดตามตรวจสอบ พบว่า ปัจจุบันหอผู้ป่วยของโครงการอยู่ในสภาพใช้งนได้ดี และมีการทํากความสะอาดหอผู้ป่วยในวันที่ 11 กรกฎาคม พ.ศ. 2567 ทางโครงการดำเนินการทํากความสะอาดถึงกับนํ้าใช้ในวันที่ 13 – 15 ธันวาคม พ.ศ. 2567	- -	ภาคผนวก ข-14 รูป 3-11 ภาคผนวก ข-21

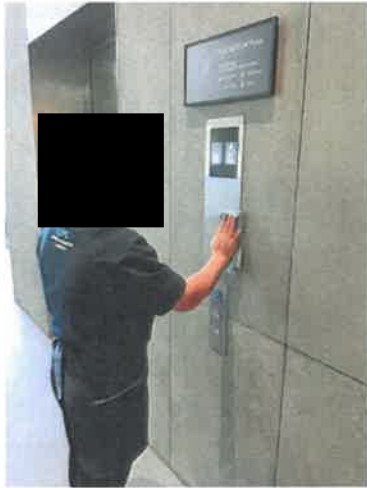
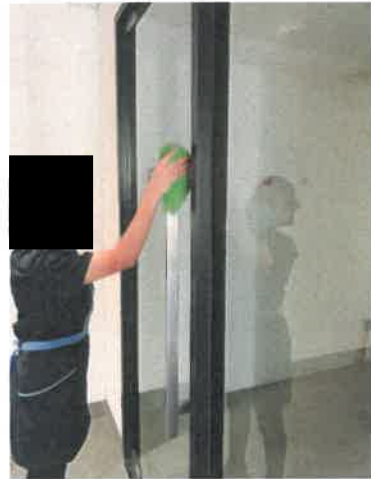
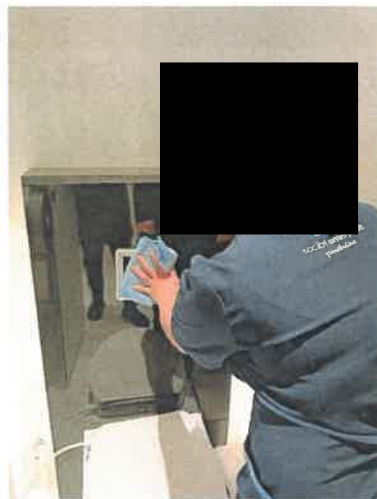
รูปที่ 3-12 การทำความสะอาดจุดสัมผัสต่างๆ เช่น มือจับประตู ปุ่มกดลิฟต์ ห้องน้ำส่วนกลาง

- จุดสัมผัสต่างๆ ในพื้นที่ใช้ร่วมกัน เช่น มือจับประตู ปุ่มกดลิฟต์ ห้องนํ้าส่วนกลาง	- การทํากความสะอาดจุดสัมผัสต่างๆ ในพื้นที่ใช้ร่วมกัน	ทุกวัน ตลอดระยะเวลาเปิดดำเนินการ	โครงการมีการทํากความสะอาดจุดสัมผัสต่างๆ ในพื้นที่ใช้ร่วมกัน ได้แก่มือจับประตู ปุ่มกดลิฟต์ ห้องนํ้าส่วนกลางทุกวัน		รูป 3-12

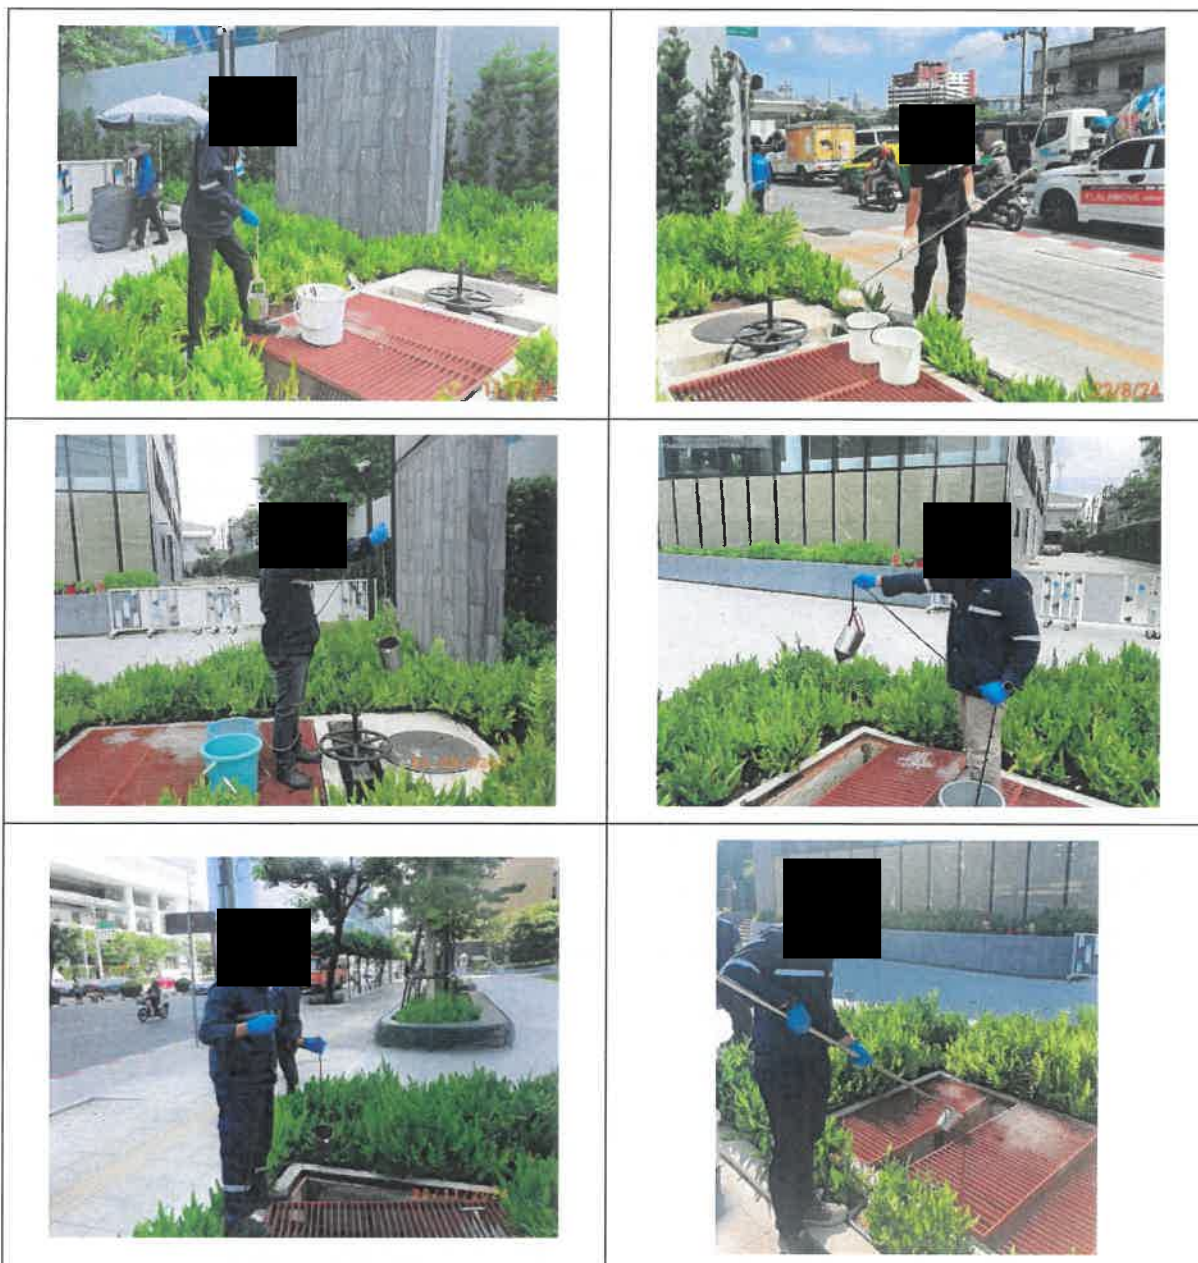
รูปที่ 3-14 การติดตามตรวจสอบคุณภาพน้ำทิ้ง
บริเวณน้ำเสียหลังการบำบัด

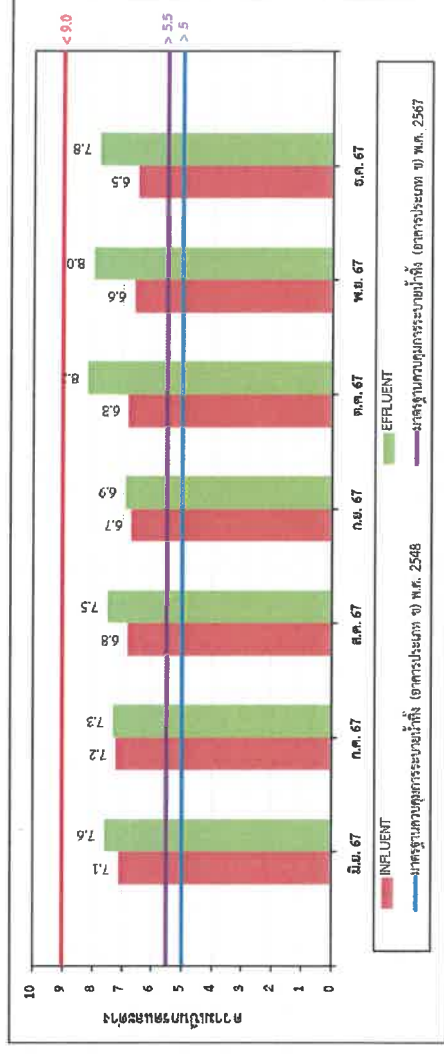
รูปที่ 3-15 เปรียบเทียบผลการติดตามตรวจสอบปริมาณความเป็นกรดและต่าง
จุดน้ำเสียก่อนการบำบัด และน้ำเสียหลังการบำบัด ระหว่างเดือนกุมภาพันธ์ - ธันวาคม พ.ศ. 2567

โครงการ ปัน (PUNN) (ชื่อเดิม โครงการ ปัญญ (PUNN)) ระยะดำเนินการ เดือนมิถุนายน – ธันวาคม พ.ศ. 2567 บริเวณน้ำเสียก่อนการบำบัด (INFLUENT) พบว่า ดัชนีที่ติดตามตรวจสอบส่วนใหญ่มีแนวโน้มลดลง เมื่อเปรียบเทียบกับเดือนที่ผ่านมา ยกเว้นดัชนีน้ำมันและไขมัน ที่มีแนวโน้มเพิ่มขึ้น เมื่อเปรียบเทียบกับเดือนที่ผ่านมา โดยไม่มีการเทียบกับมาตรฐานที่กำหนด เนื่องจากน้ำเสียจะเข้าสู่ระบบบำบัดส่วนกลาง เพื่อเข้าสู่ระบบบำบัดต่อไป โดยสรุปผลดังตารางที่ 3-4 และรูปที่ 3-15 ถึงรูปที่ 3-22

โครงการ ปัน (PUNN) (ชื่อเดิม โครงการ ปัญญ (PUNN)) ระยะดำเนินการ เดือนมิถุนายน – ธันวาคม พ.ศ. 2567 บริเวณน้ำเสียหลังการบำบัด (EFFLUENT) พบว่า ดัชนีที่ติดตามตรวจสอบส่วนใหญ่มีแนวโน้มลดลง อย่างไรก็ตามผลการติดตามตรวจสอบส่วนใหญ่ยังมีค่าอยู่ในเกณฑ์ที่มาตรฐานกำหนด ยกเว้นในเดือนมิถุนายน พ.ศ. 2567 ดัชนีบีโอดี และดัชนีของแข็งแขวนลอย มีค่าไม่เป็นไปตามมาตรฐานกำหนด โดยสรุปผลดังตารางที่ 3-5 และรูปที่ 3-15 ถึงรูปที่ 3-22

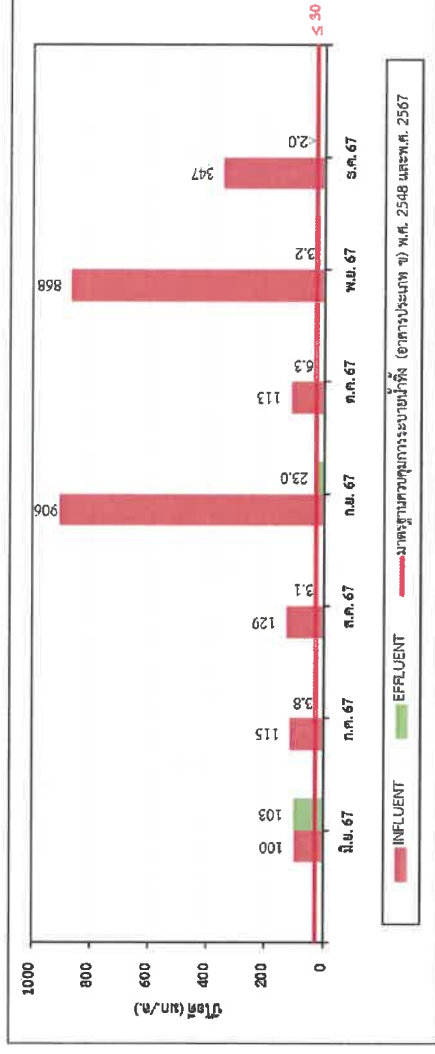
รูปที่ 3-16 เปรียบเทียบผลการติดตามตรวจสอบปริมาณบีโอดี
จุดน้ำเสียก่อนการบำบัด และน้ำเสียหลังการบำบัด ระหว่างเดือนกุมภาพันธ์ - ธันวาคม พ.ศ. 2567

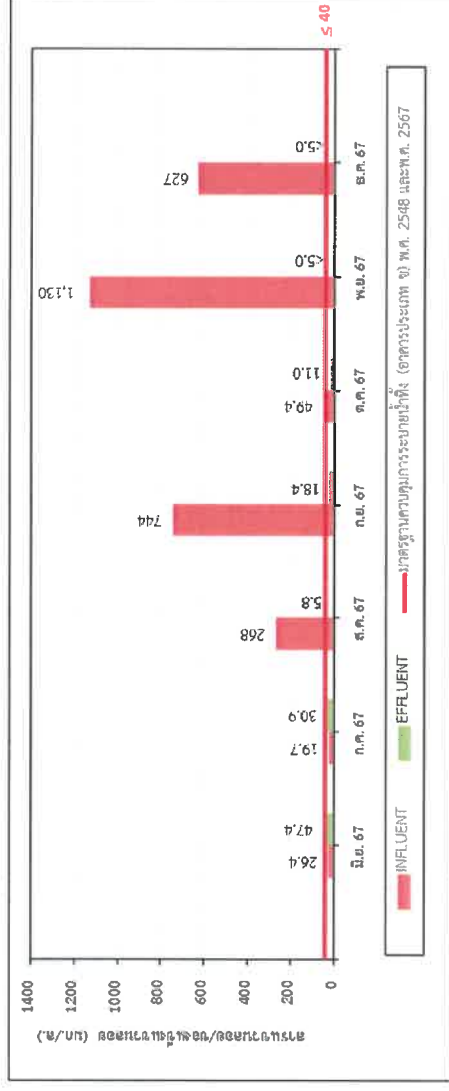
รูปที่ 3-17 เปรียบเทียบผลการติดตามตรวจสอบปริมาณสารแขวนลอย/ของแข็งแขวนลอย
จุดน้ำเสียก่อนการบำบัด และน้ำเสียหลังการบำบัด ระหว่างเดือนมิถุนายน - ธันวาคม พ.ศ. 2567

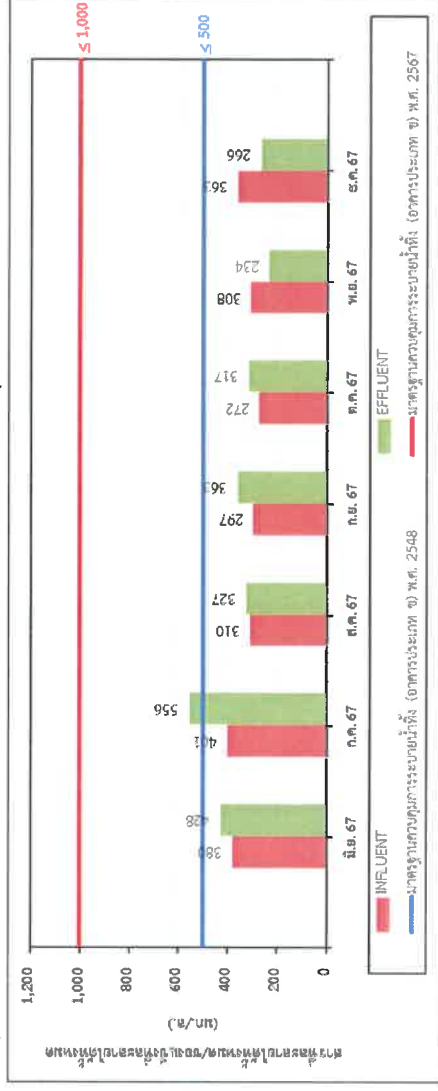
รูปที่ 3-18 เปรียบเทียบผลการติดตามตรวจสอบปริมาณสารที่ละลายได้ทั้งหมด/ของแข็งที่ละลายได้ทั้งหมด
จุดน้ำเสียก่อนการบำบัด และน้ำเสียหลังการบำบัด ระหว่างเดือนมิถุนายน - ธันวาคม พ.ศ. 2567

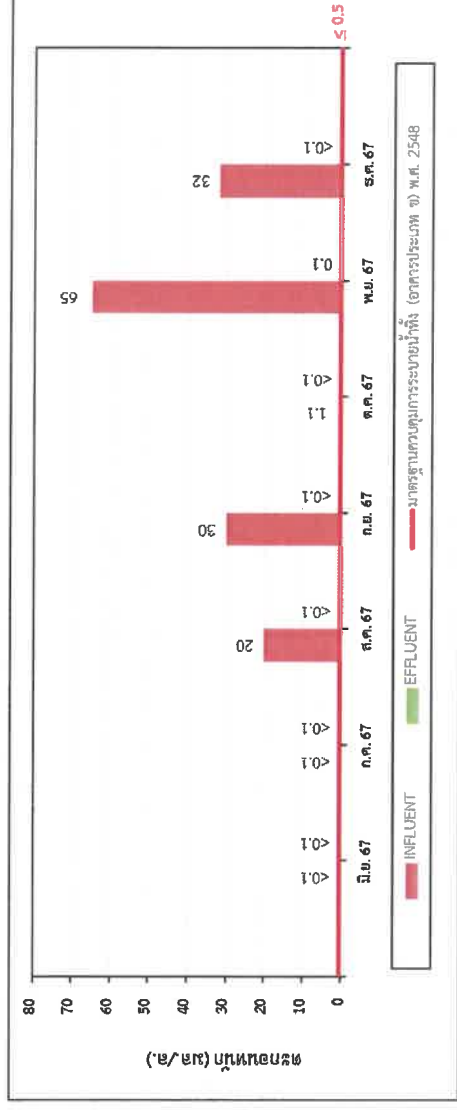
รูปที่ 3-19 เปรียบเทียบผลการติดตามตรวจสอบปริมาณตะกอนหนัก
จุดน้ำเสียก่อนการบำบัด และน้ำเสียหลังการบำบัด ระหว่างเดือนมิถุนายน - ธันวาคม พ.ศ. 2567

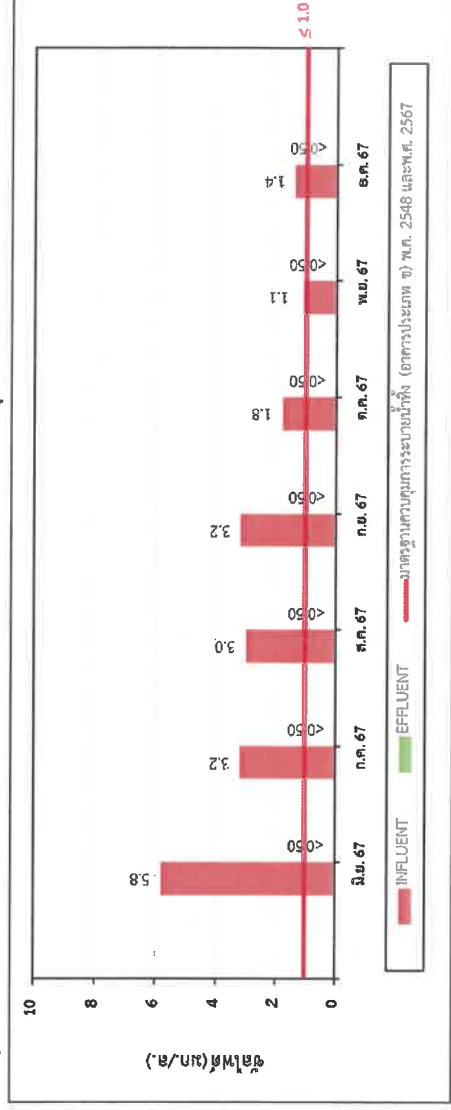
รูปที่ 3-20 เปรียบเทียบผลการติดตามตรวจสอบปริมาณซัลไฟด์
จุดน้ำเสียก่อนการบำบัด และน้ำเสียหลังการบำบัด ระหว่างเดือนมิถุนายน - ธันวาคม พ.ศ. 2567

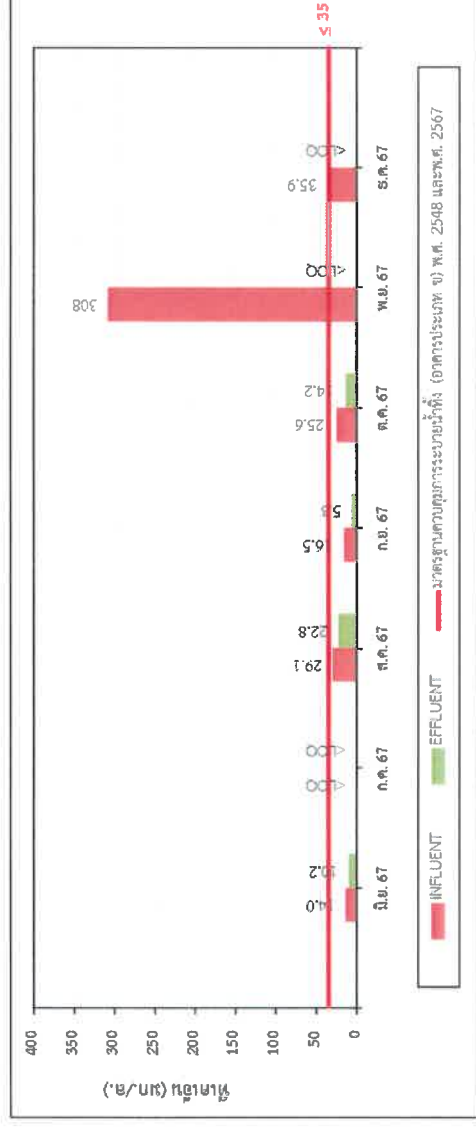
รูปที่ 3-21 เปรียบเทียบผลการติดตามตรวจสอบปริมาณไนโตรเจนในรูปที่เคเอ็น
จุดน้ำเสียก่อนการบำบัด และน้ำเสียหลังการบำบัด ระหว่างเดือนมิถุนายน - ธันวาคม พ.ศ. 2567
