บทที่ 3

ผลการปฏิบัติตามมาตรการติดตามตรวจสอบผลกระทบสิ่งแวดล้อม

โครงการ JW STATION@RAMINTRA กำหนดแผนในการติดตามตรวจสอบผลกระทบสิ่งแวดล้อมช่วงเปิดดำเนินการ ระหว่างเดือนกรกฎาคม - ธันวาคม 2567 ซึ่งประกอบด้วยดัชนีคุณภาพสิ่งแวดล้อม ได้แก่ คุณภาพอากาศ เสียง น้ำใช้ สระว่ายน้ำ น้ำเสีย การระบายน้ำ มูลฝอย ระบบไฟฟ้า การอนุรักษ์พลังงาน ระบบป้องกันอัคคีภัย ระบบระบายอากาศ การจราจร อาชีวอนามัยและความปลอดภัย ทัศนียภาพ การบดบังแสงแดดและทิศทางลม การบดบังคลื่นวิทยุ/โทรทัศน์ คุณภาพชีวิตและความพึงพอใจของผู้พักอาศัยข้างเคียงโครงการ โดยมีวิธีการตรวจสอบทั้งด้วยสายตา และเก็บวิเคราะห์ตัวอย่างด้วยวิธีมาตรฐาน

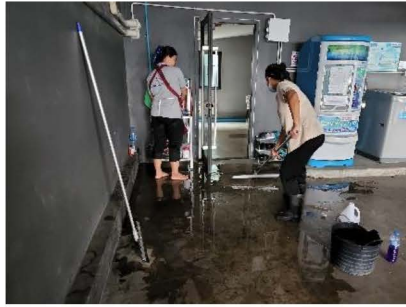
ภาพที่ 3-1 พนักงานทำความสะอาด
บริเวณถนนภายในพื้นที่โครงการ

1. คุณภาพอากาศ							
1.1 ผู้คนละออง	1) ถนนภายในพื้นที่โครงการ	ความสะอาด	ตรวจสอบโดยเจ้าหน้าที่	ทุกวัน ตลอดระยะเวลาเปิดดำเนินการ	✓	โครงการได้จัดให้มีพนักงานทำความสะอาดบริเวณถนนภายในพื้นที่โครงการเป็นประจำ และมีการตรวจความสะอาดของพื้นที่ตามที่กำหนด	ภาพที่ 3-1

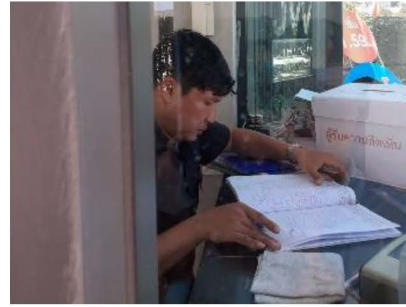
ภาพที่ 3-2 กล้องรับความคิดเห็น

2) ผู้พักอาศัยข้างเคียงภายในพื้นที่โครงการ	ความเสียหาย/ผลกระทบหรือเรื่องร้องเรียนจากผู้ที่ได้รับผลกระทบ	ติดตั้งกล่องรับความคิดเห็นบริเวณป้อมยาม	สัปดาห์ละ 1 ครั้ง ตลอดระยะเวลาเปิดดำเนินการ	✓	โครงการได้จัดให้มีการติดตั้งกล่องรับความคิดเห็นบริเวณป้อมยาม และตรวจสอบเรื่องร้องเรียนตามที่กำหนด	ภาพที่ 3-2

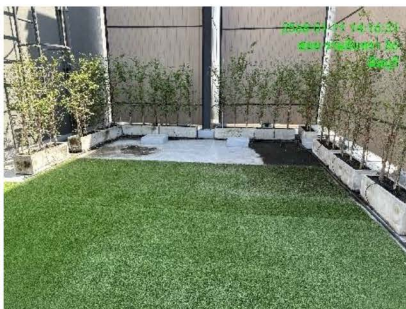
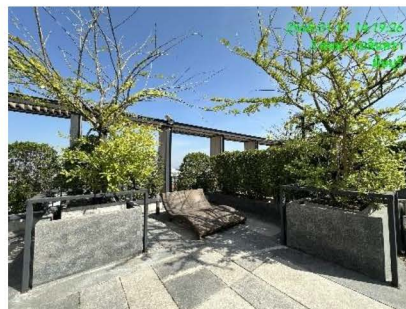
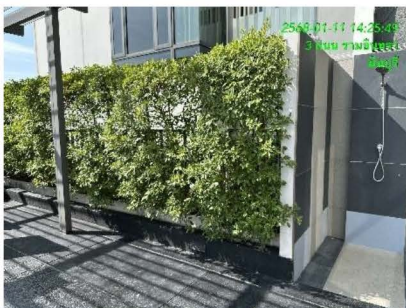
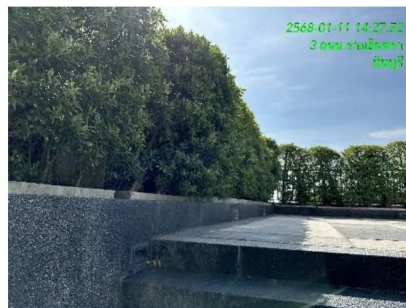
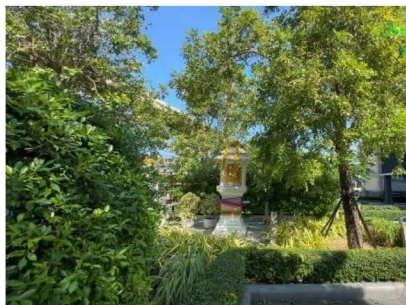
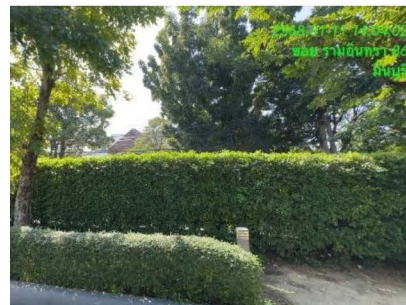
ภาพที่ 3-3 ความสมบูรณ์ของพันธุ์ไม้แต่ละชนิด

2) พื้นที่สีเขียวภายในโครงการ	ความสมบูรณ์ของพันธุ์ไม้แต่ละชนิด	ตรวจสอบโดยเจ้าหน้าที่	ทุกวัน ตลอดระยะเวลาเปิดดำเนินการ	✓	โครงการได้กำหนดให้เจ้าหน้าที่ตรวจความสมบูรณ์ของพันธุ์ไม้แต่ละชนิดให้อยู่ในสภาพดีตามที่กำหนด	ภาพที่ 3-3

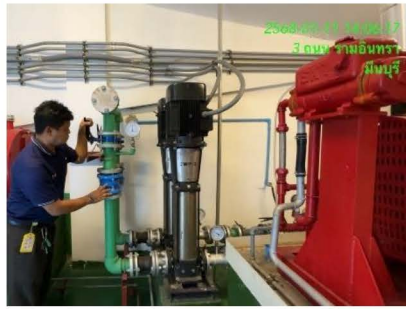
ภาพที่ 3-5 ตรวจสอบระบบท่อประปา

3. น้ำใช้	1) เส้นท่อประปา	การแตกหรือรั่วซึมของท่อประปา	ตรวจสอบโดยเจ้าหน้าที่	เดือนละ 1 ครั้ง ตลอดระยะเวลาเปิดดำเนินการ	✓ โครงการได้จัดเจ้าหน้าที่ตรวจสอบการแตกหรือรั่วซึมของท่อประปาตามที่กำหนด		ภาพที่ 3-5

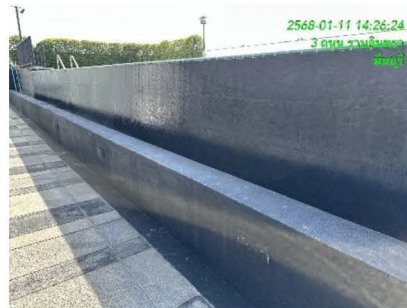
ภาพที่ 3-8 ขอบสระและทางเดิน
ไม่มีน้ำขัง

4.2 อุบัติเหตุ จากการจมน้ำ	1) ขอบสระและทางเดิน	ไม่มีน้ำขัง	ตรวจสอบโดยเจ้าหน้าที่	ตลอดเวลาที่เปิดให้ บริการสระว่ายน้ำ	✓ โครงการได้จัดเจ้าหน้าที่ตรวจสอบขอบสระและ ทางเดินไม่ให้น้ำขังตามที่กำหนด		ภาพที่ 3-8

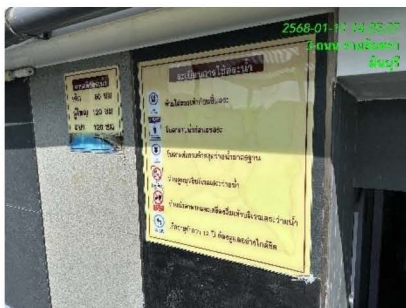
ภาพที่ 3-9 ป้ายแสดงกฎข้อปฏิบัติ
อยู่ในสภาพดีไม่สลับเลื่อน

2) ป้ายแสดงกฎข้อปฏิบัติ สำหรับผู้ใช้สระว่ายน้ำ	สภาพดีไม่ลบล่อน	ตรวจสอบโดยเจ้าหน้าที่	สัปดาห์ละ 1 ครั้ง ตลอดระยะเวลา เปิดดำเนินการ	✓ โครงการได้จัดเจ้าหน้าที่ตรวจสอบป้ายแสดงกฎ ข้อปฏิบัติสำหรับผู้ใช้สระว่ายน้ำให้อยู่ในสภาพดี ไม่ลบล่อนตามที่กำหนด		ภาพที่ 3-9

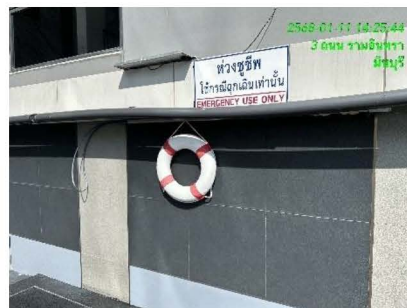
ภาพที่ 3-10 อุปกรณ์ประจำสระว่ายน้ำ
อยู่ในสภาพพร้อมใช้งานไม่ชำรุด

3) อุปกรณ์ประจำสระว่ายน้ำ เช่น ไม้ช่วยชีวิต ห่วงชู ชีพ โฟมช่วยชีวิต	สภาพพร้อมใช้งาน ไม่ ชำรุด	ตรวจสอบโดยเจ้าหน้าที่	สัปดาห์ละ 1 ครั้ง ตลอดระยะเวลา เปิดดำเนินการ	✓ โครงการได้จัดเจ้าหน้าที่ตรวจสอบอุปกรณ์ ประจำสระว่ายน้ำให้อยู่ในสภาพพร้อมใช้งานไม่ ชำรุดตามที่กำหนด		ภาพที่ 3-10

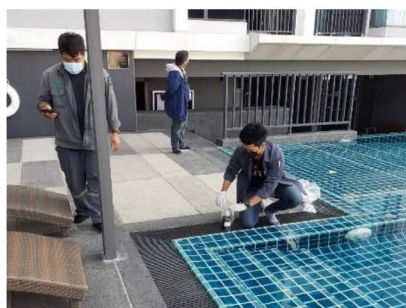
ภาพที่ 3-11 การตรวจสอบคุณภาพน้ำ
สระว่ายน้ำ

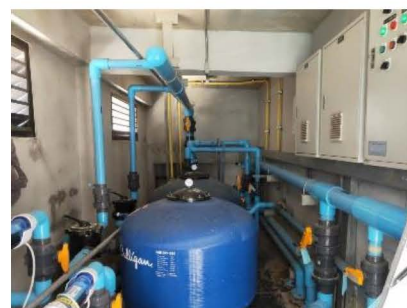
ภาพที่ 3-12 ระบบกรองน้ำสระว่ายน้ำ
อยู่ในสภาพดีไม่ชำรุด

3) ระบบกรองน้ำสระว่ายน้ำ	สภาพดีไม่ขุ่น	ตรวจสอบโดยเจ้าหน้าที่	สัปดาห์ละ 1 ครั้ง ตลอดระยะเวลา เปิดดำเนินการ	✓	โครงการได้จัดเจ้าหน้าที่ตรวจสอบระบบกรอง น้ำสระว่ายน้ำให้อยู่ในสภาพดีไม่ขุ่นตามที่ กำหนด	ภาพที่ 3-11

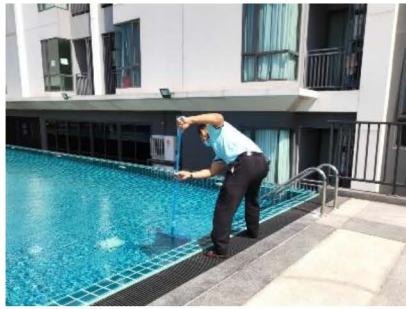
ภาพที่ 3-13 ตรวจสอบและทำความสะอาดสระน้ำ

4) ความสะอาดของสระ ว่ายน้ำ	ไม่มีตะกอน ตะไคร่น้ำ และเศษผม	ตรวจสอบโดยเจ้าหน้าที่	สัปดาห์ละ 1 ครั้ง ตลอดระยะเวลา เปิดดำเนินการ	✓	โครงการได้จัดเจ้าหน้าที่ตรวจสอบและทำความสะอาด สระว่ายน้ำไม่ให้มีตะกอน ตะไคร่น้ำ และเศษผมตามที่กำหนด	ภาพที่ 3-13

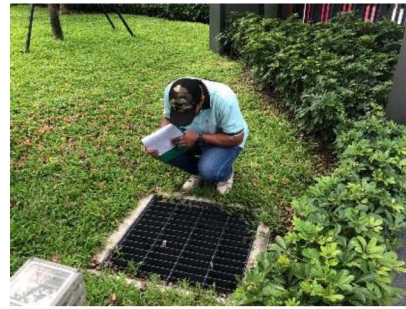
ภาพที่ 3-14 ตรวจสอบการสะสมของตะกอนดินในบ่อพักและท่อระบายน้ำ

6. การระบายน้ำ	1) บ่อพักน้ำภายใน โครงการและท่อระบายน้ำ ภายในโครงการ	การสะสมของตะกอนดิน ในบ่อพักและท่อระบาย น้ำ	ตรวจสอบโดยเจ้าหน้าที่	เดือนละ 1 ครั้ง ตลอดระยะเวลา เปิดดำเนินการ	✓	โครงการได้จัดเจ้าหน้าที่ตรวจสอบการสะสม ของตะกอนดินในบ่อพักและท่อระบายน้ำเป็น ประจำตามที่กำหนด	ภาพที่ 3-14

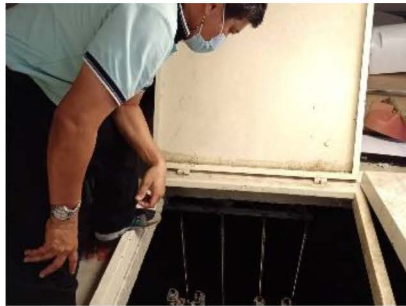
ภาพที่ 3-15 ตรวจสอบสภาพเครื่องสูบน้ำภายในบ่อหน่วยน้ำ

2) เครื่องสูบน้ำภายในบ่อ หนองน้ำ	- สภาพพร้อมใช้งาน - อายุการใช้งาน	ตรวจสอบโดยเจ้าหน้าที่	3 เดือน/ครั้ง ตลอดระยะเวลา เปิดดำเนินการ	✓	โครงการได้จัดเจ้าหน้าที่ตรวจสอบสภาพความ พร้อมใช้งานและอายุการใช้งานของเครื่องสูบลม น้ำภายในบ่อหนองน้ำเป็นประจำตามที่กำหนด	ภาพที่ 3-15

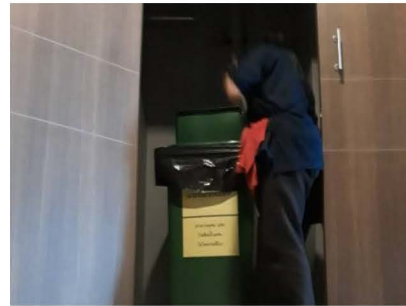
ภาพที่ 3-16 ตรวจสอบปริมาณมูลฝอยตกค้างและความสะอาด

7. มลฝอย	1) พื้นที่โครงการ							
	บริเวณที่ตั้งของมูลฝอย ห้องพักมูลฝอยของประจำ ชั้น และห้องพักมูลฝอย รวมของโครงการ	- ปริมาณมูลฝอยตกค้าง - ความสะอาด	ตรวจสอบโดยเจ้าหน้าที่	ทุกวัน ตลอด ระยะเวลาเปิด ดำเนินการ	✓	โครงการได้จัดเจ้าหน้าที่ตรวจสอบปริมาณมูล ฝอยตกค้างและความสะอาดเป็นประจำตามที่ กำหนด ผลปรากฏว่าไม่มีการตกค้างของมูล ฝอยและบริเวณห้องพักมูลฝอยต่างๆ มีความ สะอาดดี		ภาพที่ 3-16

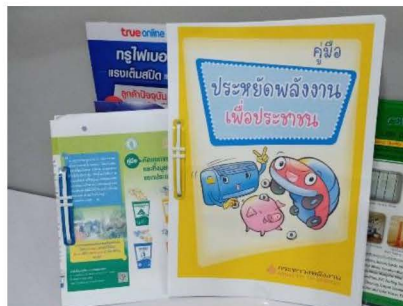
ภาพที่ 3-17 จุดติดประกาศและป้ายประชาสัมพันธ์การอนุรักษ์พลังงานอยู่ในสภาพดี มองเห็นได้ชัดเจน ไม่บเลือน

- จุดติดประกาศและป้ายประชาสัมพันธ์	สภาพดี มองเห็นได้ชัดเจนไม่ลบเลือน	ตรวจสอบโดยเจ้าหน้าที่	เดือนละ 1 ครั้ง ตลอดระยะเวลาเปิดดำเนินการ	✓ โครงการได้จัดเจ้าหน้าที่ตรวจสอบจุดติดประกาศและป้ายประชาสัมพันธ์ให้อยู่ในสภาพดี มองเห็นได้ชัดเจน ไม่ลบเลือน เป็นประจำตามที่กำหนด		ภาพที่ 3-17

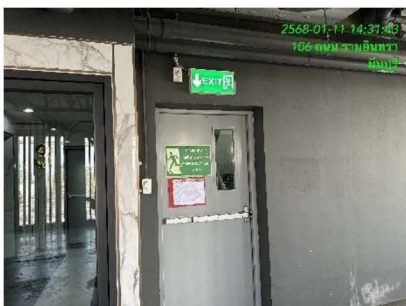
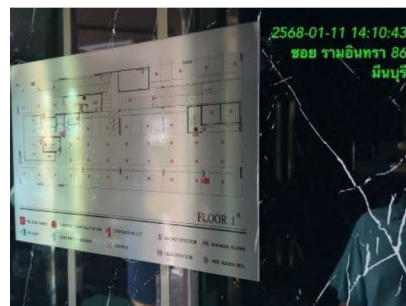
ภาพที่ 3-18 ป้ายและเครื่องหมายแสดงการหนีไฟ และแผนผังเส้นทางหนีไฟ อยู่ในสภาพดี มองเห็นได้ชัดเจน ไม่บเลือน

3) ป้ายและเครื่องหมายแสดงการหนีไฟ และแผนผังเส้นทางหนีไฟ	สภาพดี มองเห็นชัดเจนและไม่ลบเลือน	ตรวจสอบโดยเจ้าหน้าที่	เดือนละ 1 ครั้ง ตลอดระยะเวลาเปิดดำเนินการ	✓ โครงการได้จัดเจ้าหน้าที่ตรวจสอบป้ายและเครื่องหมายแสดงการหนีไฟ และแผนผังเส้นทางหนีไฟ ให้อยู่ในสภาพดี มองเห็นได้ชัดเจน ไม่ลบเลือน เป็นประจำตามที่กำหนด		ภาพที่ 3-18 ภาคผนวก 5

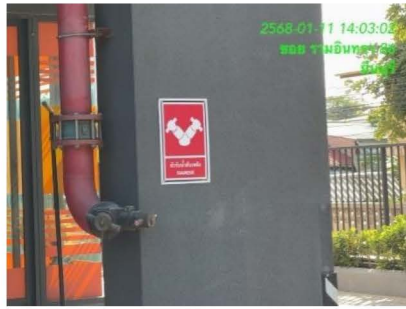
ภาพที่ 3-19 หัวรับน้ำดับเพลิงอยู่ในสภาพพร้อมใช้งานและเข้าถึงได้สะดวก

4) อุปกรณ์ดับเพลิง							
	- หัวรับน้ำดับเพลิง	- สภาพพร้อมใช้งาน - เข้าถึงได้สะดวก	ตรวจสอบโดยเจ้าหน้าที่	3 เดือน/ครั้ง ตลอดระยะเวลา เปิดดำเนินการ	✓	โครงการได้จัดเจ้าหน้าที่ตรวจสอบหัวรับน้ำ ดับเพลิงให้อยู่ในสภาพพร้อมใช้งานและเข้าถึง ได้สะดวกเป็นประจำตามที่กำหนด		ภาพที่ 3-19 ภาคผนวก 5

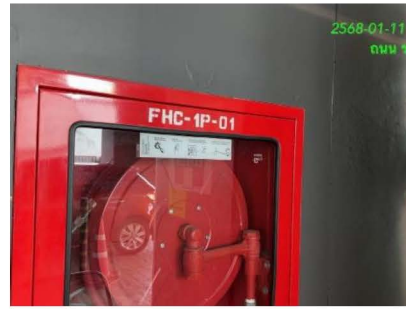
ภาพที่ 3-20 สายและตู้เก็บสายฉีดน้ำดับเพลิง อยู่ในสภาพพร้อมใช้งาน

- สายฉีดน้ำดับเพลิง และตู้เก็บสายฉีด (FHC)	สภาพพร้อมใช้งาน	ตรวจสอบโดยเจ้าหน้าที่	เดือนละ 1 ครั้ง ตลอดระยะเวลา เปิดดำเนินการ	✓	โครงการได้จัดเจ้าหน้าที่ตรวจสอบสายฉีดน้ำ ดับเพลิงและตู้เก็บสายฉีด (FHC) ให้อยู่ในสภาพ พร้อมใช้งานเป็นประจำตามที่กำหนด		ภาพที่ 3-20 ภาคผนวก 5

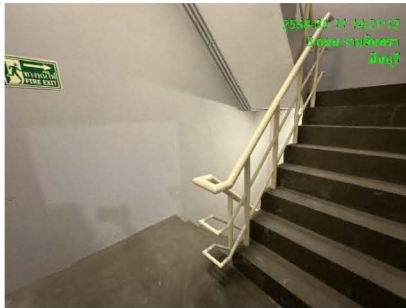
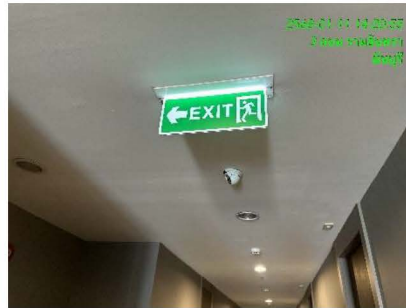
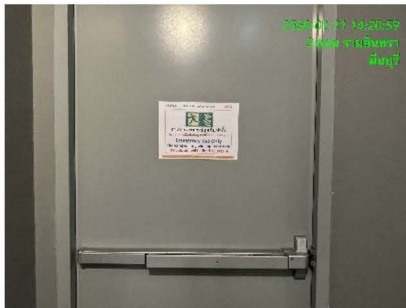
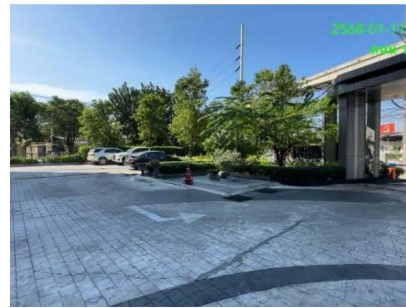
ภาพที่ 3-21 บันไดหนีไฟ เส้นทางหนีไฟ และจุดรวมคนเบื้องต้น อยู่ในสภาพพร้อมใช้งานและไม่มีสิ่งกีดขวาง

5) บันไดหนีไฟ เส้นทางใน การหนีไฟ และจุดรวมคน เบื้องต้น	- สภาพพร้อมใช้งาน - ไม่มีสิ่งกีดขวาง	ตรวจสอบโดยเจ้าหน้าที่	เดือนละ 1 ครั้ง ตลอดระยะเวลา เปิดดำเนินการ	✓	โครงการได้จัดเจ้าหน้าที่ตรวจสอบบันไดหนีไฟ เส้นทางในการหนีไฟ และจุดรวมคนเบื้องต้น ให้ อยู่ในสภาพพร้อมใช้งานและไม่มีสิ่งกีดขวางเป็น ประจำตามที่กำหนด		ภาพที่ 3-21

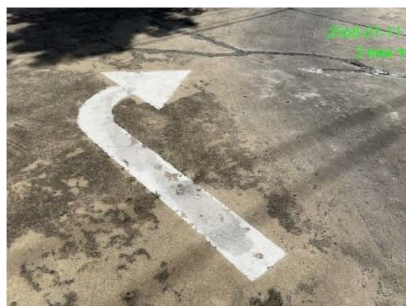
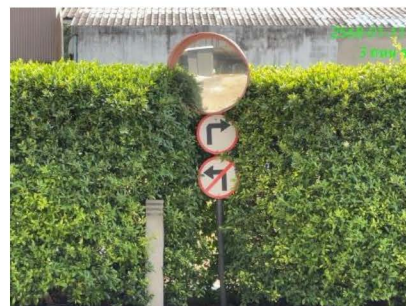
ภาพที่ 3-22 ป้ายและเครื่องหมายการจราจร ภายในโครงการและบริเวณทางเข้าออกโครงการอยู่ในสภาพมองเห็นชัดเจน และไม่บดบัง

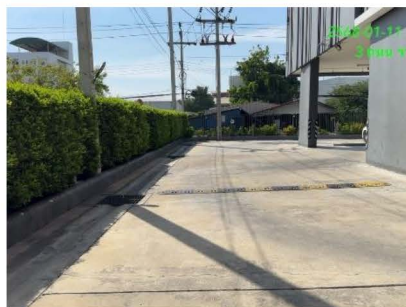
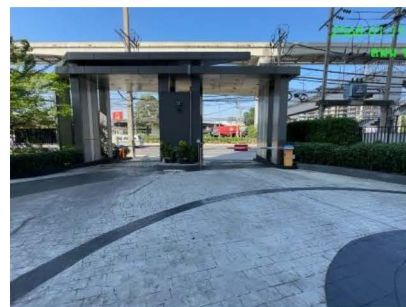
ภาพที่ 3-23 ถนนและทางเข้าออกโครงการมีสภาพความคล่องตัว

- ถนนภายในโครงการ และบริเวณทางเข้าออก โครงการ	สภาพความคล่องตัวใน การเดินรถบริเวณ ทางเข้าออกโครงการ	ตรวจสอบโดยเจ้าหน้าที่	ทุกวัน ตลอด ระยะเวลาเปิด ดำเนินการ	✓ โครงการได้จัดเจ้าหน้าที่ตรวจสอบถนนภายใน โครงการและบริเวณทางเข้าออกโครงการให้มี สภาพความคล่องตัวในการเดินรถเป็นประจำ ตามที่กำหนด		ภาพที่ 3-24
