### บทที่ 3

ผลการปฏิบัติตามมาตรการติดตามตรวจสอบ  
ผลกระทบสิ่งแวดล้อม

การติดตามตรวจสอบผลกระทบสิ่งแวดล้อม โครงการ THE ROOM รัชดา-ลาดพร้าว ในระยะดำเนินการระหว่างเดือนกรกฎาคม – ธันวาคม 2567 โครงการได้มอบหมายให้บริษัท แปซิฟิค แลบบอราตอรี จำกัด เป็นผู้ดำเนินการติดตามตรวจสอบผลกระทบสิ่งแวดล้อมในด้านคุณภาพน้ำ น้ำใช้ ขยะมูลฝอย ระบบป้องกันอัคคีภัย ระบบระบายอากาศ คุณภาพชีวิตและความพึงพอใจของผู้อยู่อาศัย ตามข้อกำหนดในรายงานการวิเคราะห์ผลกระทบสิ่งแวดล้อมที่ได้รับการพิจารณาเห็นชอบจากสำนักงานนโยบายและแผนทรัพยากรธรรมชาติและสิ่งแวดล้อม เพื่อเปรียบเทียบผลการตรวจวัดกับค่ามาตรฐานตามที่กฎหมายกำหนด และนำไปกำหนดเป็นแนวทางในการวางแผนจัดการด้านสิ่งแวดล้อมต่อไป แสดงรายละเอียดดังตารางที่ 3-1 และรายละเอียดวิธีการเก็บตัวอย่างและวิธีการวิเคราะห์ แสดงดังตารางที่ 3-2

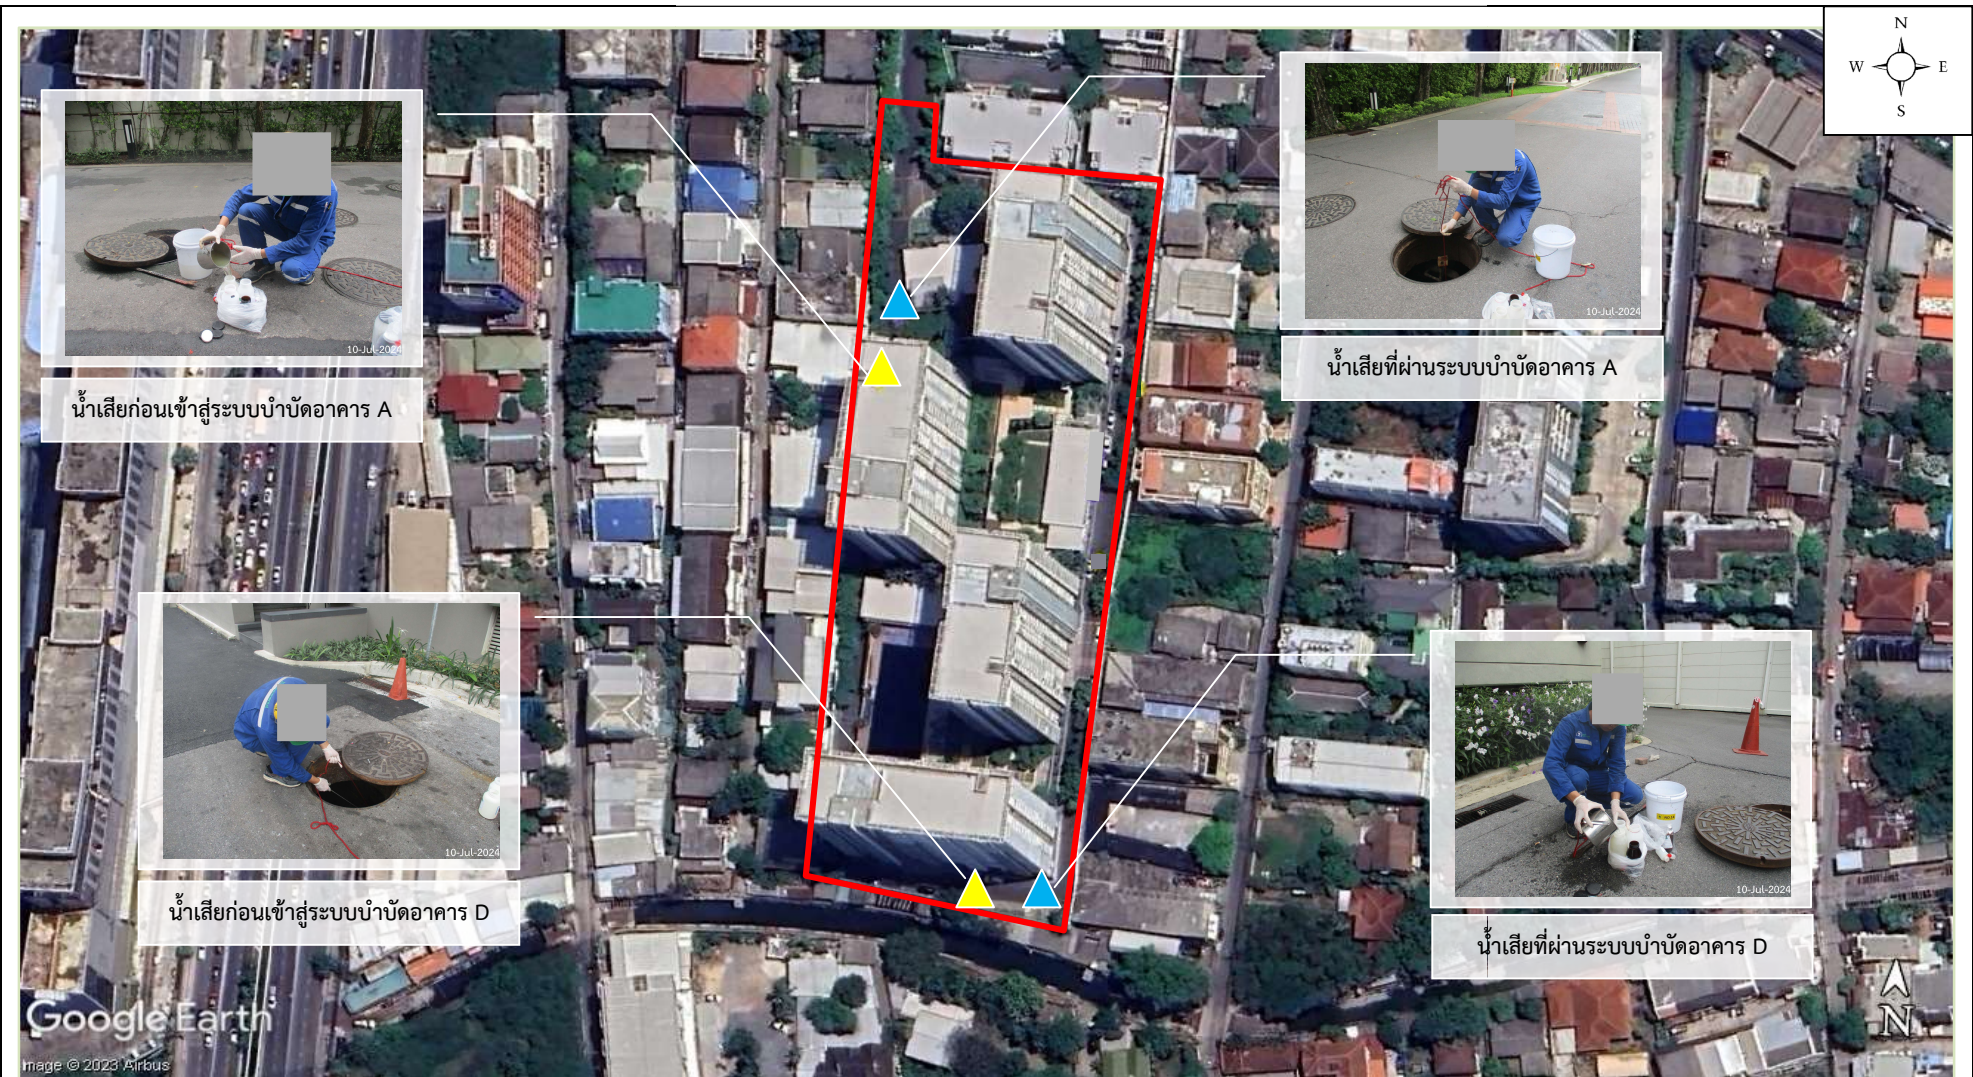
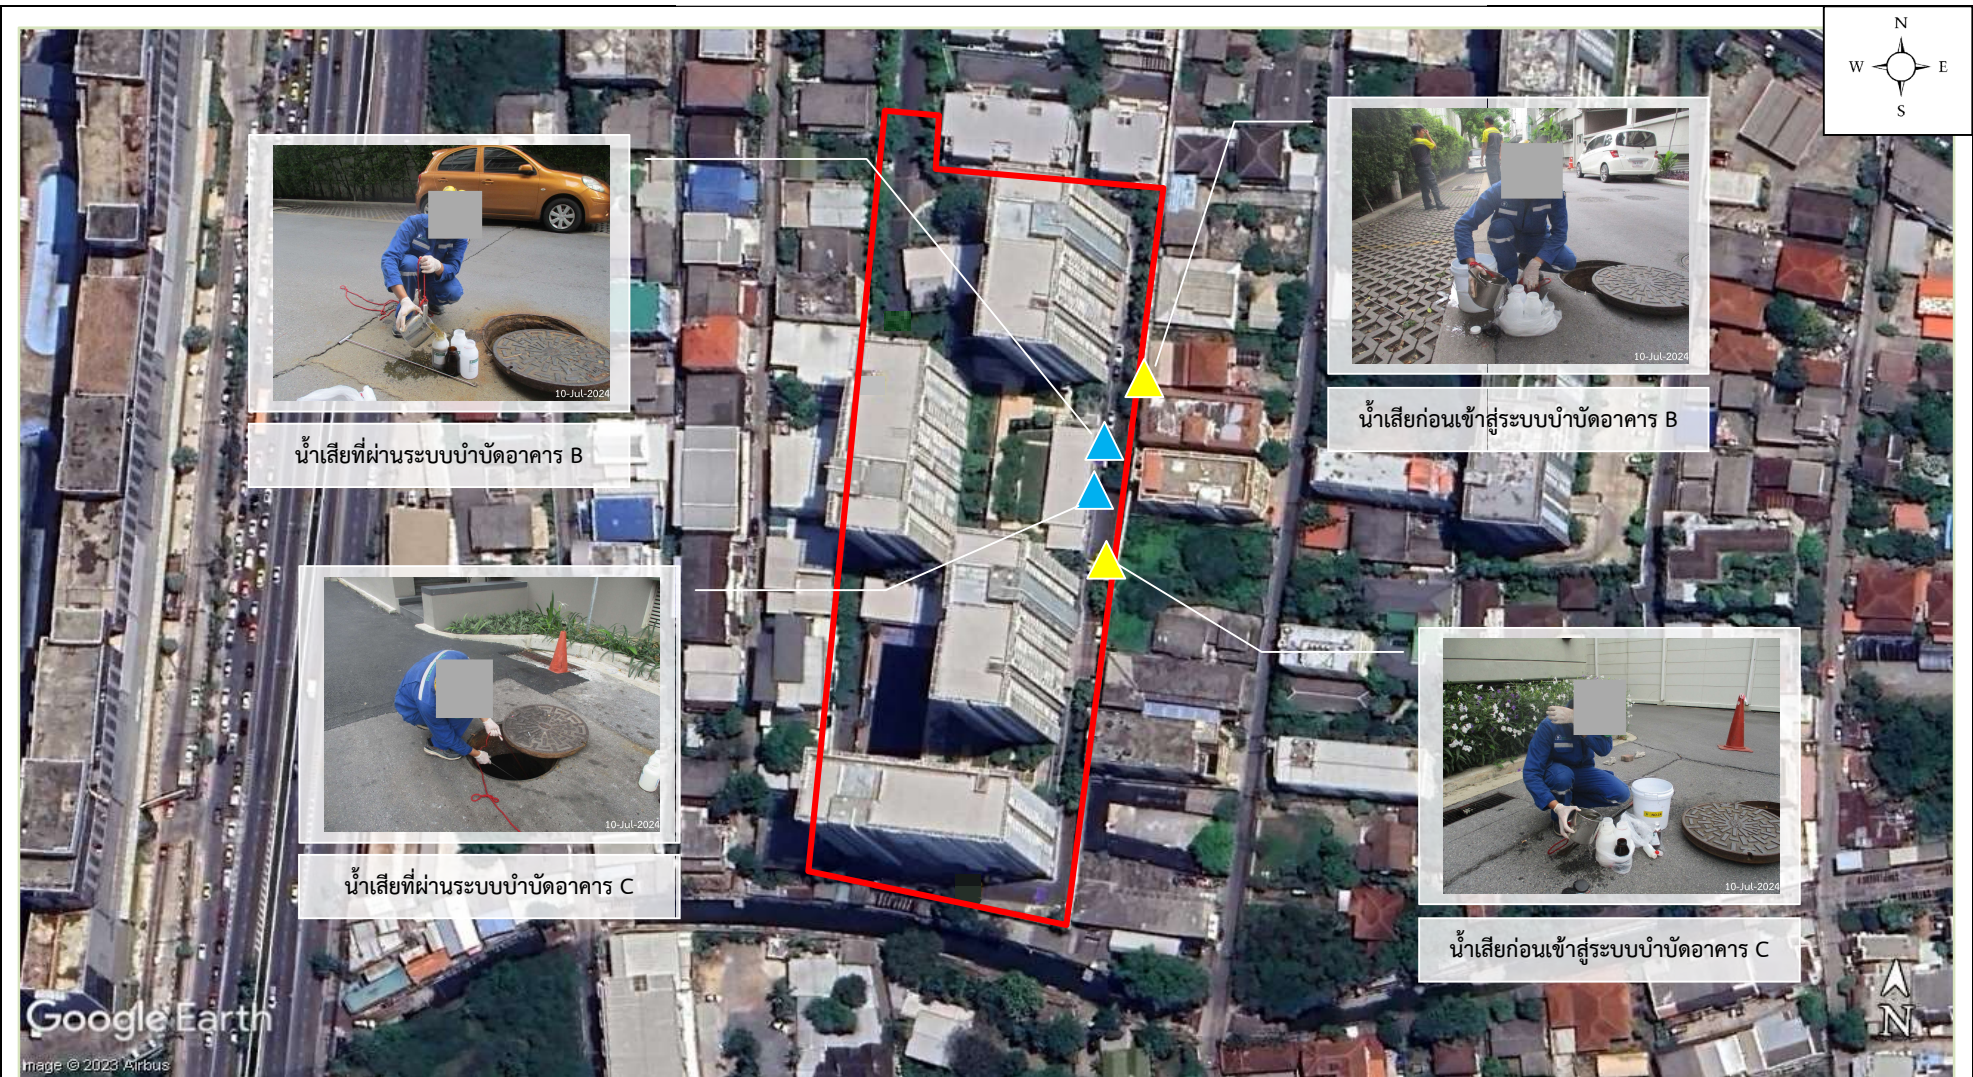
รูปที่ 3.1-1 แสดงตำแหน่งจุดเก็บตัวอย่างคุณภาพน้ำ

ผลการตรวจวิเคราะห์คุณภาพน้ำทิ้ง จำนวน 8 จุด ได้แก่ ระบบบำบัดน้ำเสียอาคาร A, B, C และ D (Inlet) ระบบบำบัดน้ำเสียอาคาร A, B, C และ D (Outlet) แสดงดังรูปที่ 3.1-1 และรูปที่ 3.1-2 ดำเนินการตรวจวิเคราะห์เดือนละ 1 ครั้ง ระหว่างเดือนกรกฎาคม – ธันวาคม 2567 แสดงผลการตรวจวิเคราะห์ได้ดังตารางที่ 3.1-1

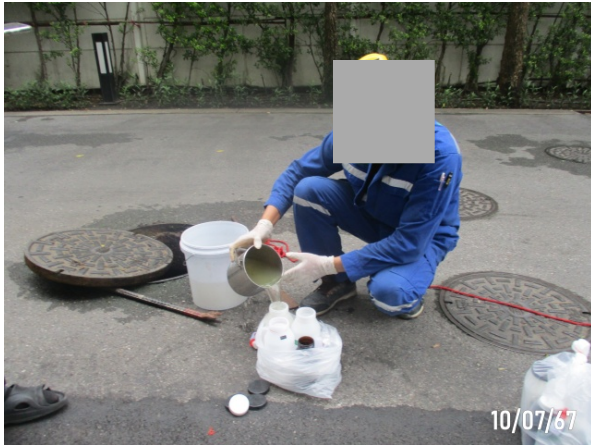
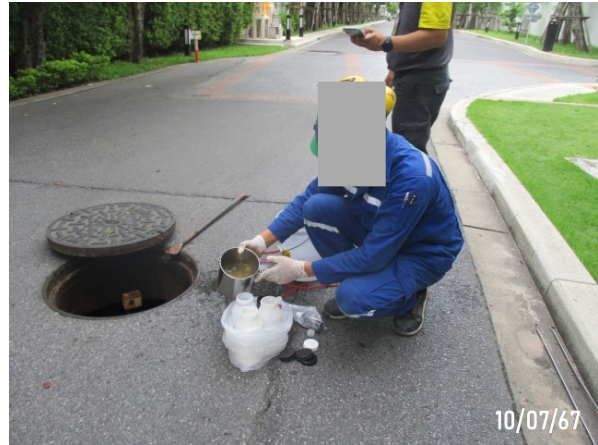
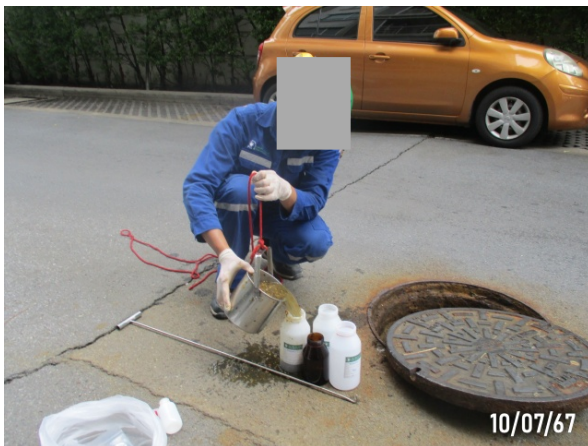
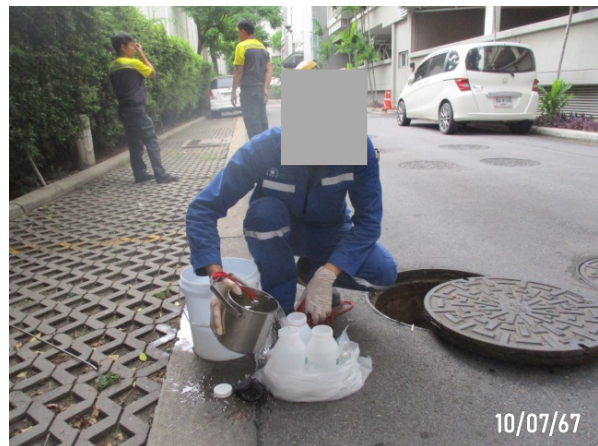
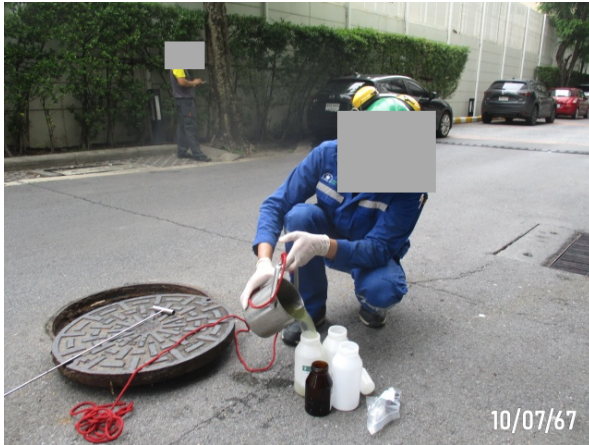
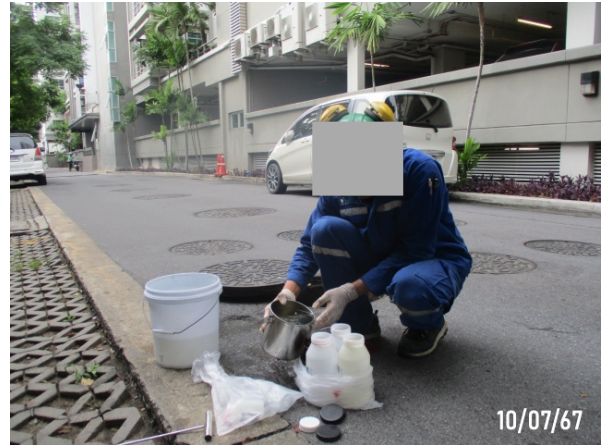
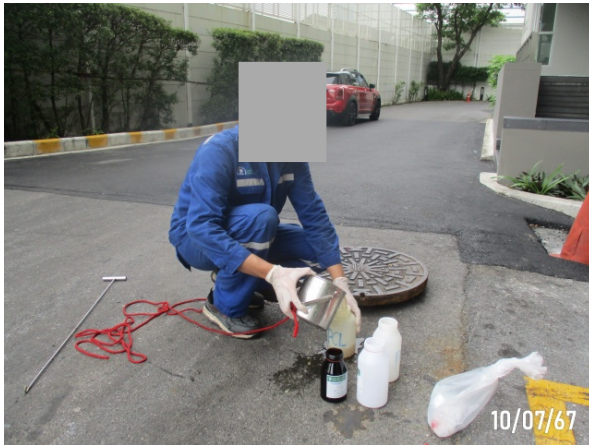
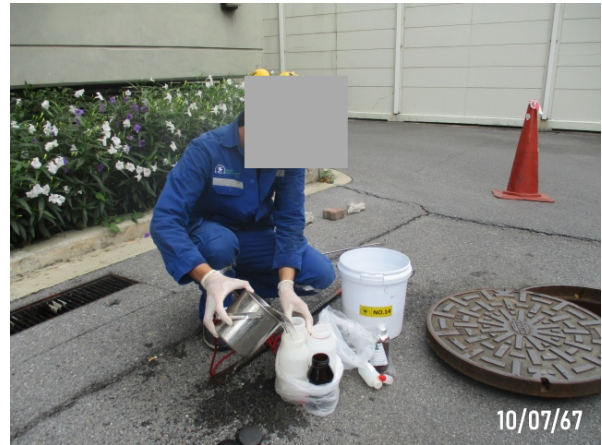
รูปที่ 3.1-2 แสดงการเก็บตัวอย่างคุณภาพน้ำทิ้ง

ระบบบำบัดน้ำเสียอาคาร A (Inlet)

ระบบบำบัดน้ำเสียอาคาร A (Outlet)

ระบบบำบัดน้ำเสียอาคาร B (Inlet)

ระบบบำบัดน้ำเสียอาคาร B (Outlet)

ระบบบำบัดน้ำเสียอาคาร C (Inlet)

ระบบบำบัดน้ำเสียอาคาร C (Outlet)

ระบบบำบัดน้ำเสียอาคาร D (Inlet)

ระบบบำบัดน้ำเสียอาคาร D (Outlet)

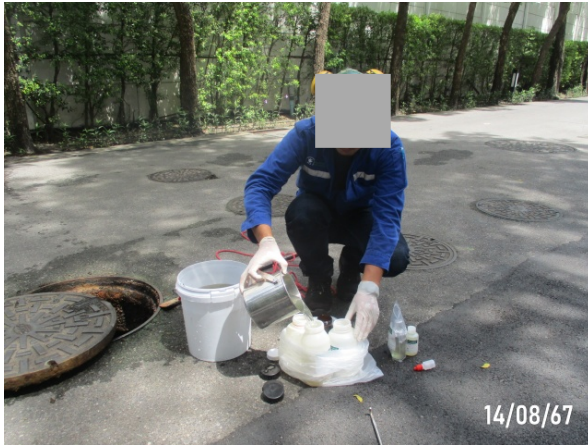
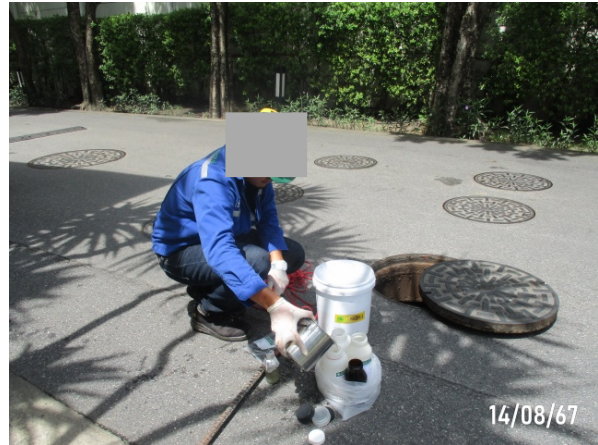
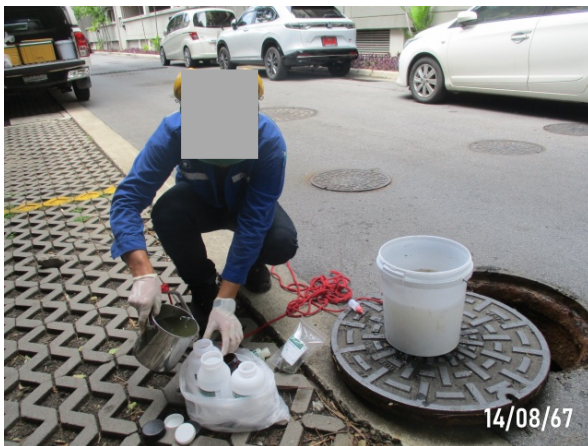
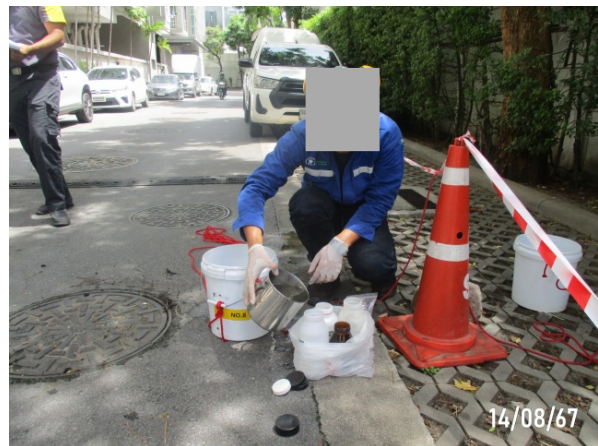
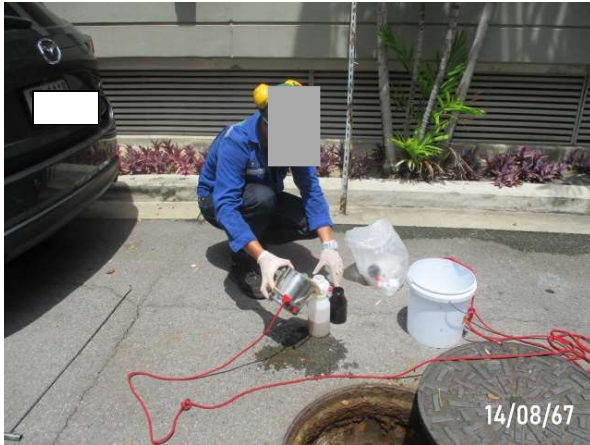
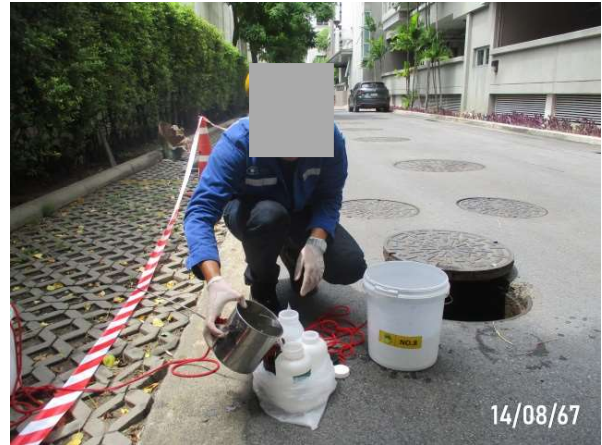
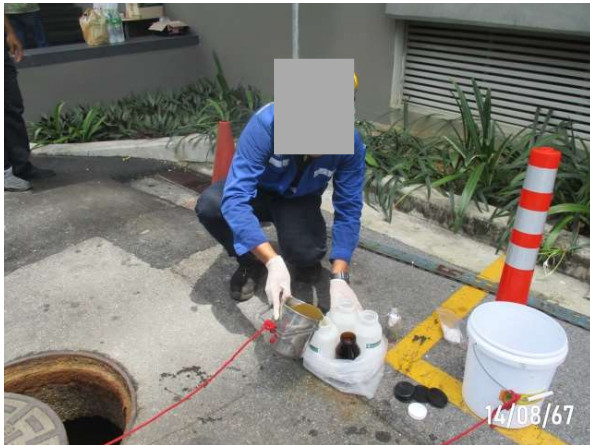
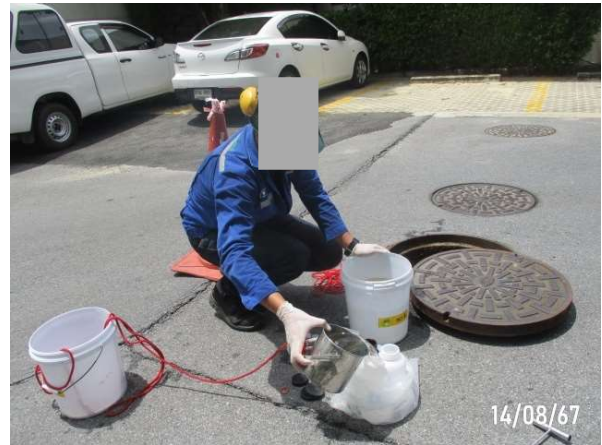
รูปที่ 3.1-2 (ต่อ) แสดงการเก็บตัวอย่างคุณภาพน้ำทิ้ง

ระบบบำบัดน้ำเสียอาคาร A (Inlet)

ระบบบำบัดน้ำเสียอาคาร A (Outlet)

ระบบบำบัดน้ำเสียอาคาร B (Inlet)

ระบบบำบัดน้ำเสียอาคาร B (Outlet)

ระบบบำบัดน้ำเสียอาคาร C (Inlet)

ระบบบำบัดน้ำเสียอาคาร C (Outlet)

ระบบบำบัดน้ำเสียอาคาร D (Inlet)

ระบบบำบัดน้ำเสียอาคาร D (Outlet)

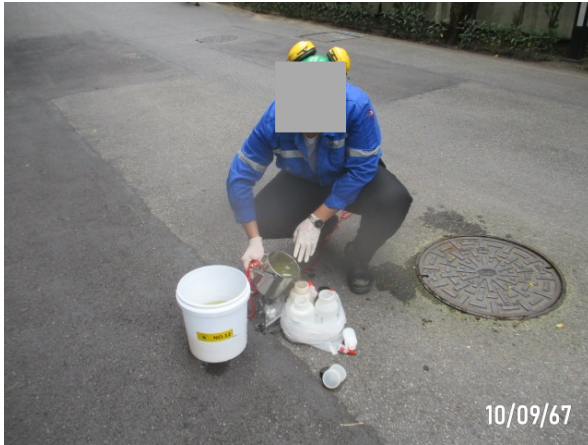
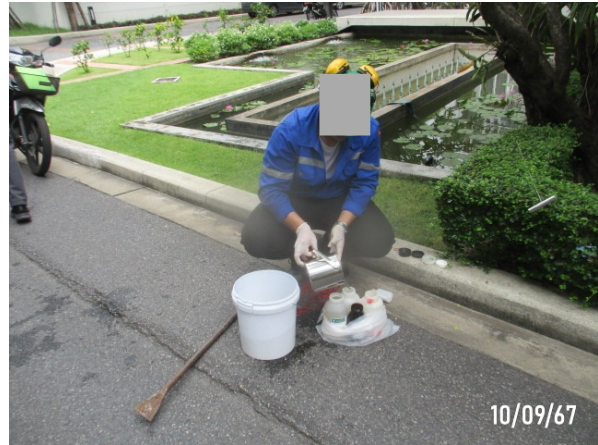
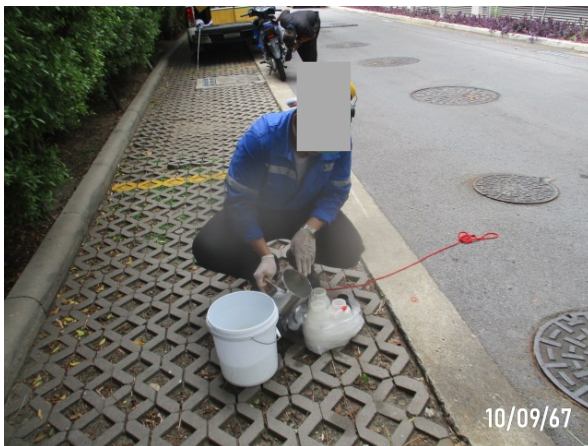
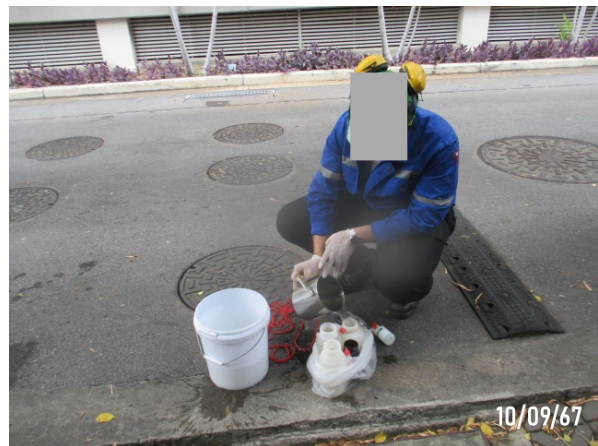
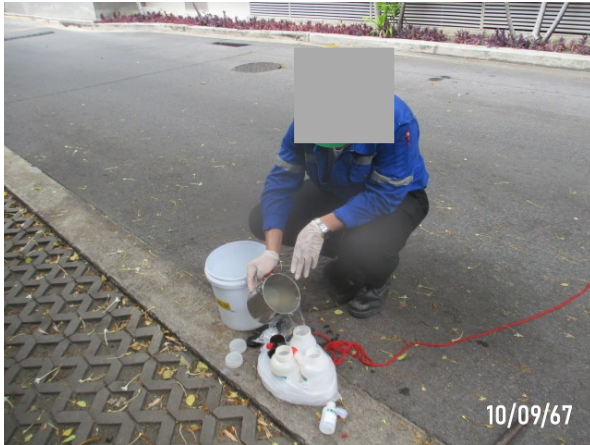
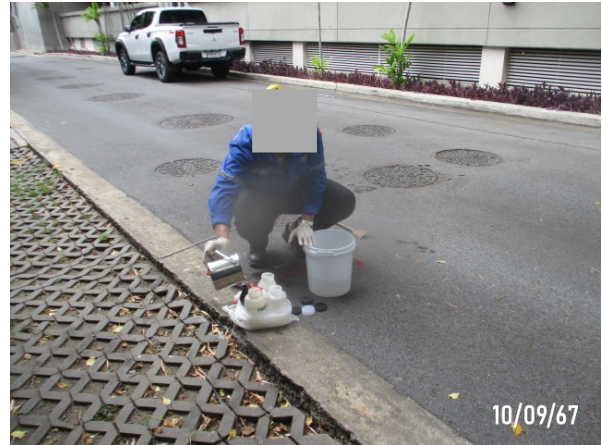
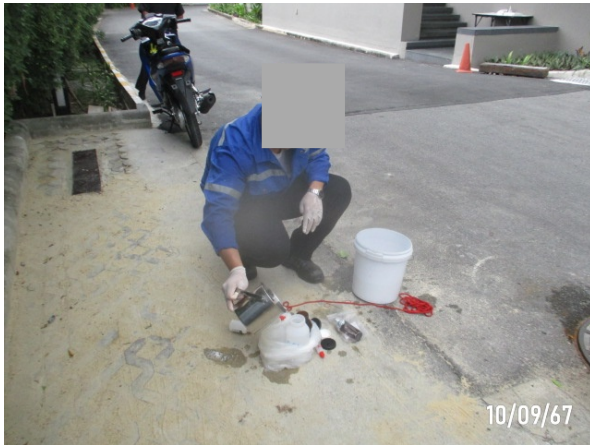
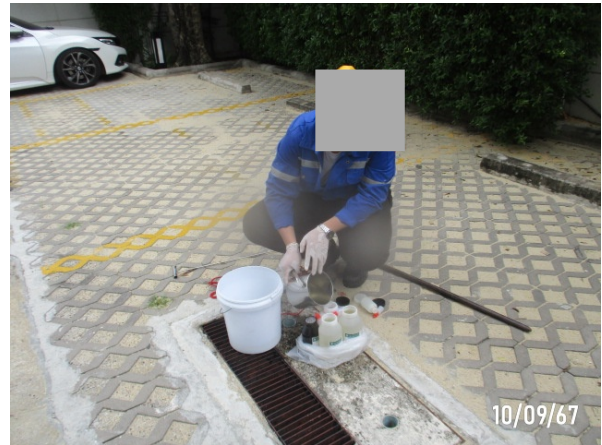
รูปที่ 3.1-2 (ต่อ) แสดงการเก็บตัวอย่างคุณภาพน้ำทิ้ง

ระบบบำบัดน้ำเสียอาคาร A (Inlet)

ระบบบำบัดน้ำเสียอาคาร A (Outlet)

ระบบบำบัดน้ำเสียอาคาร B (Inlet)

ระบบบำบัดน้ำเสียอาคาร B (Outlet)

ระบบบำบัดน้ำเสียอาคาร C (Inlet)

ระบบบำบัดน้ำเสียอาคาร C (Outlet)

ระบบบำบัดน้ำเสียอาคาร D (Inlet)

ระบบบำบัดน้ำเสียอาคาร D (Outlet)

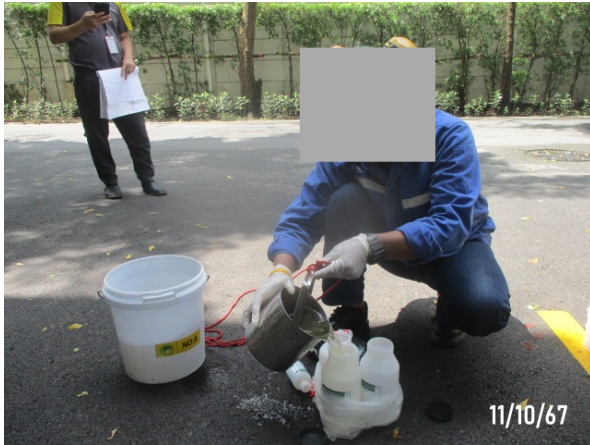
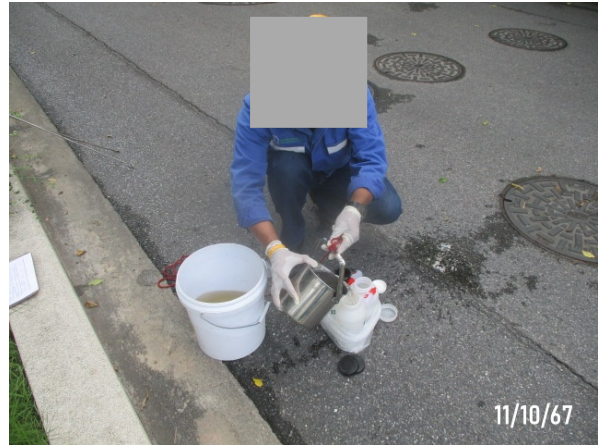
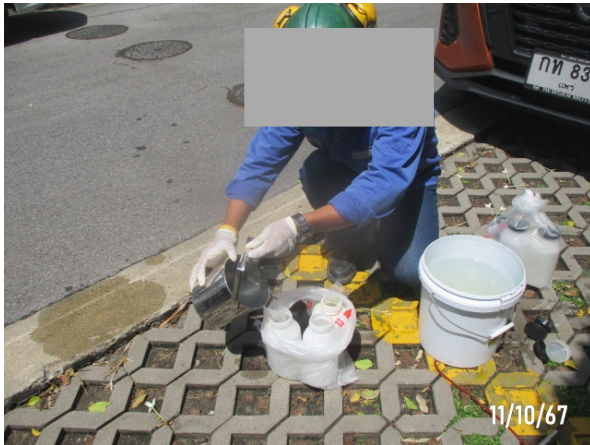
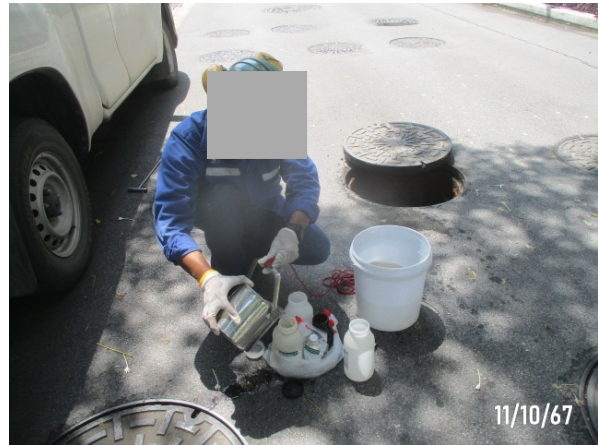
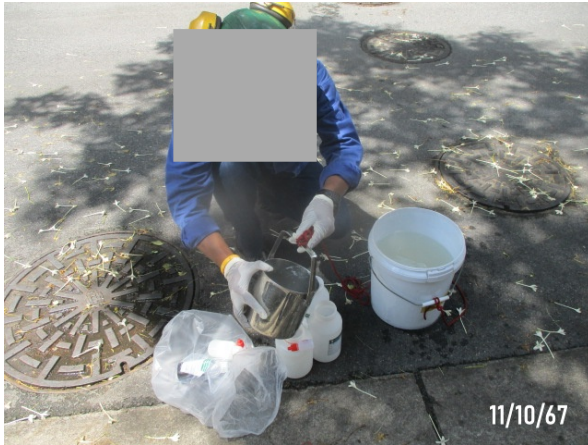
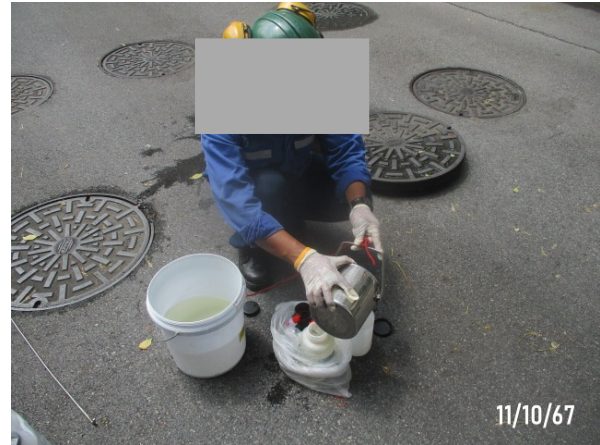
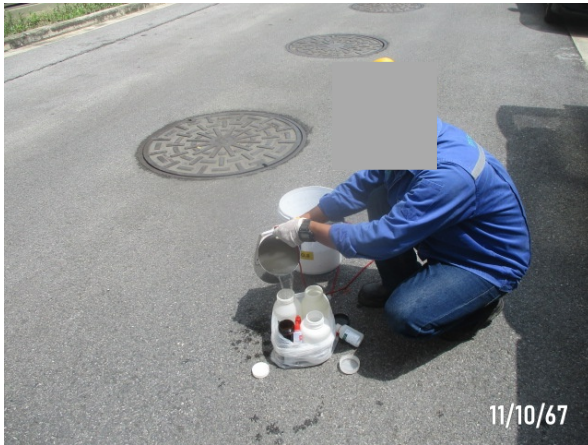
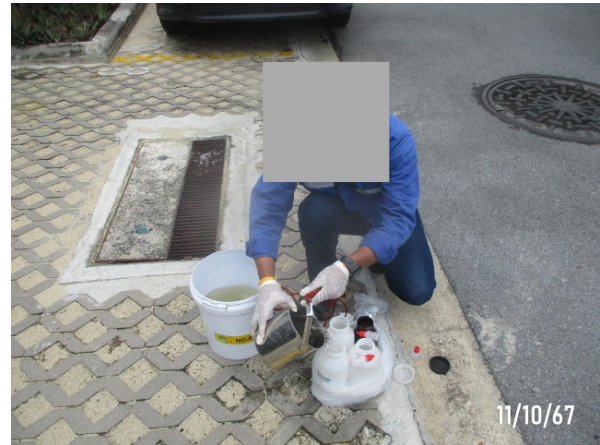
รูปที่ 3.1-2 (ต่อ) แสดงการเก็บตัวอย่างคุณภาพน้ำทิ้ง

ระบบบำบัดน้ำเสียอาคาร A (Inlet)

ระบบบำบัดน้ำเสียอาคาร A (Outlet)

ระบบบำบัดน้ำเสียอาคาร B (Inlet)

ระบบบำบัดน้ำเสียอาคาร B (Outlet)

ระบบบำบัดน้ำเสียอาคาร C (Inlet)

ระบบบำบัดน้ำเสียอาคาร C (Outlet)

ระบบบำบัดน้ำเสียอาคาร D (Inlet)

ระบบบำบัดน้ำเสียอาคาร D (Outlet)

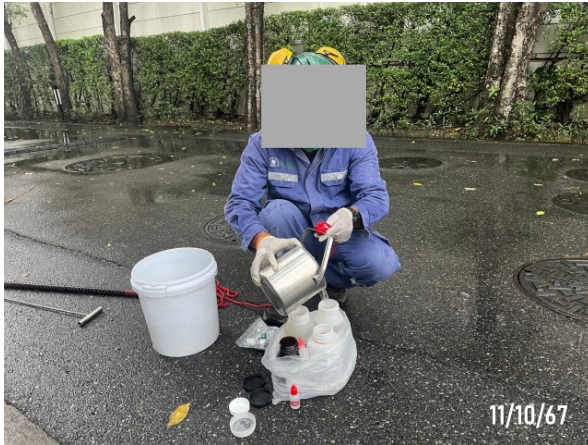
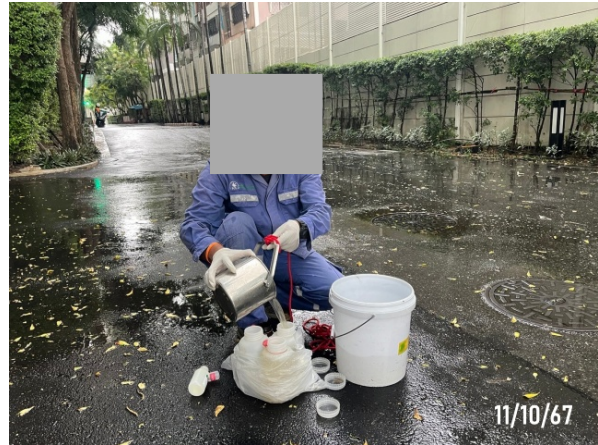
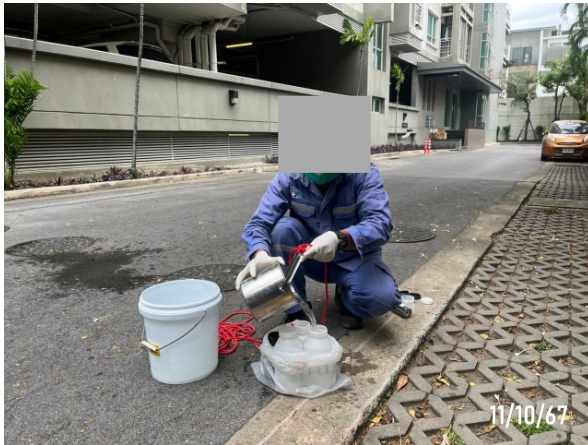
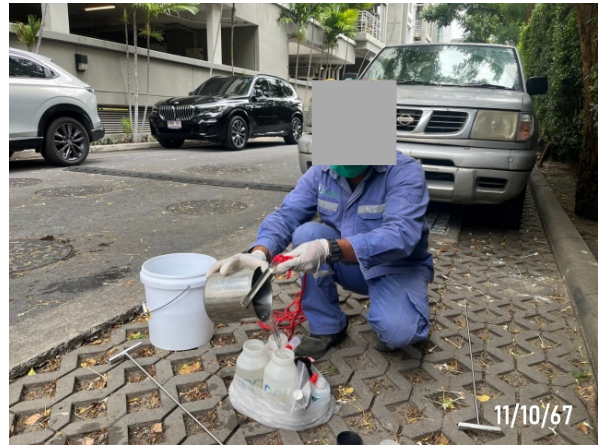
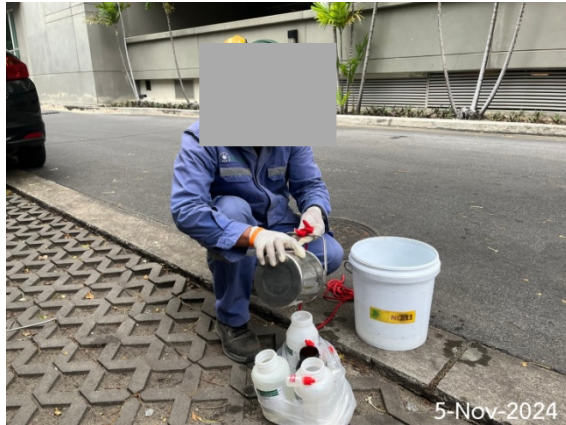
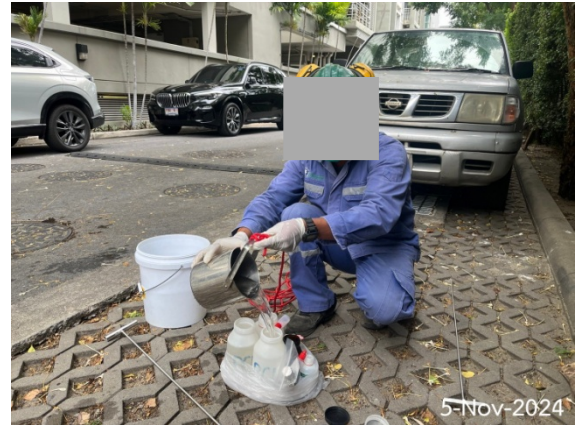
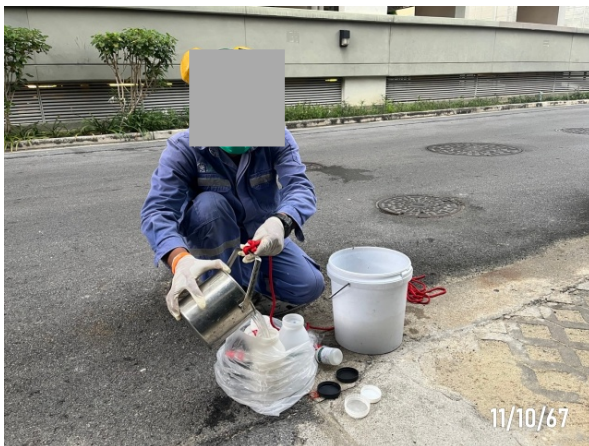
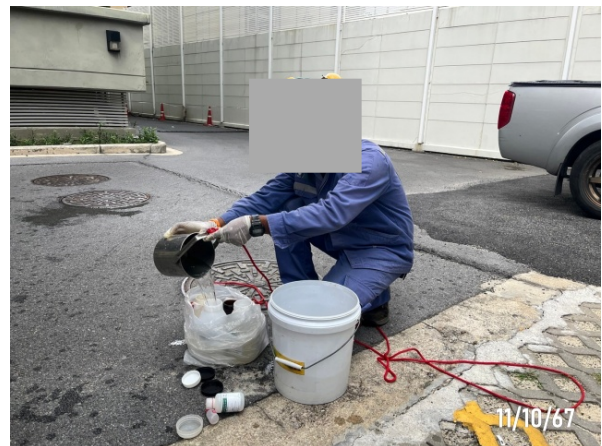
รูปที่ 3.1-2 (ต่อ) แสดงการเก็บตัวอย่างคุณภาพน้ำทิ้ง

ระบบบำบัดน้ำเสียอาคาร A (Inlet)

ระบบบำบัดน้ำเสียอาคาร A (Outlet)

ระบบบำบัดน้ำเสียอาคาร B (Inlet)

ระบบบำบัดน้ำเสียอาคาร B (Outlet)

ระบบบำบัดน้ำเสียอาคาร C (Inlet)

ระบบบำบัดน้ำเสียอาคาร C (Outlet)

ระบบบำบัดน้ำเสียอาคาร D (Inlet)

ระบบบำบัดน้ำเสียอาคาร D (Outlet)

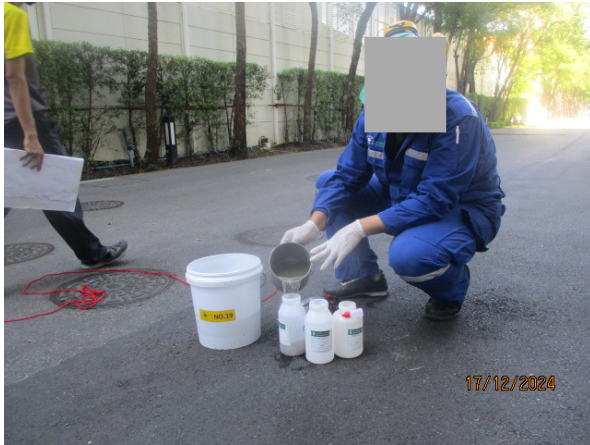
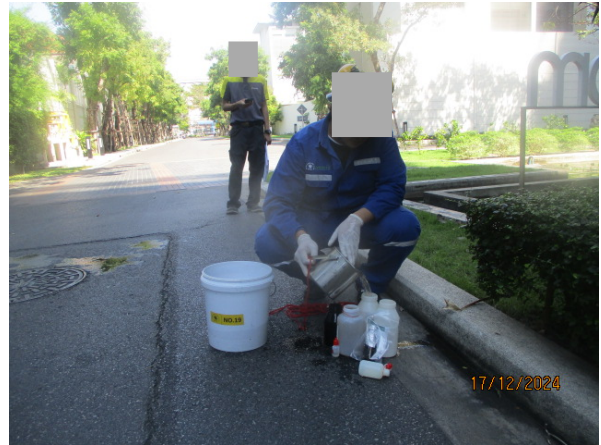
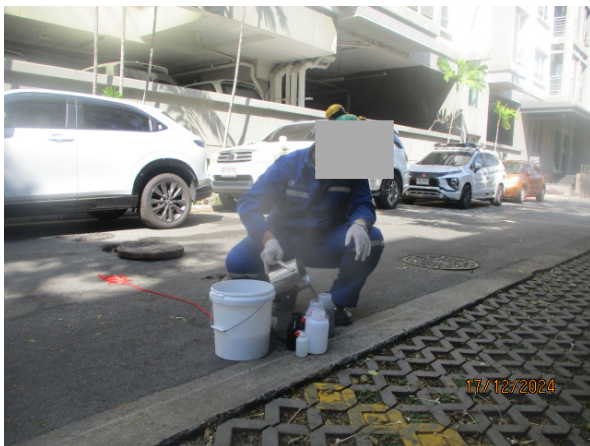
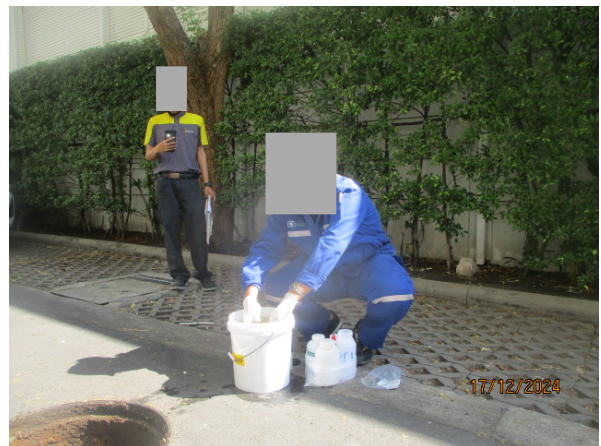
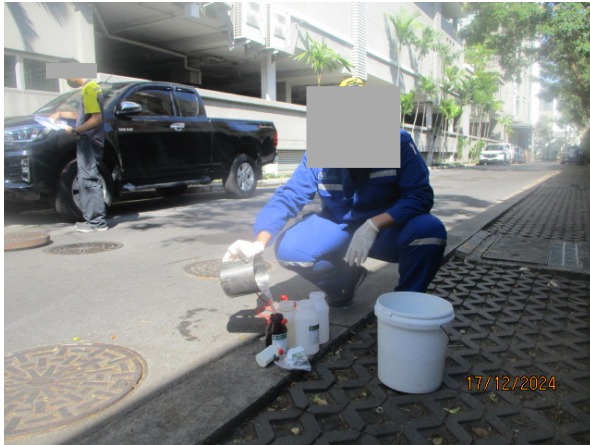
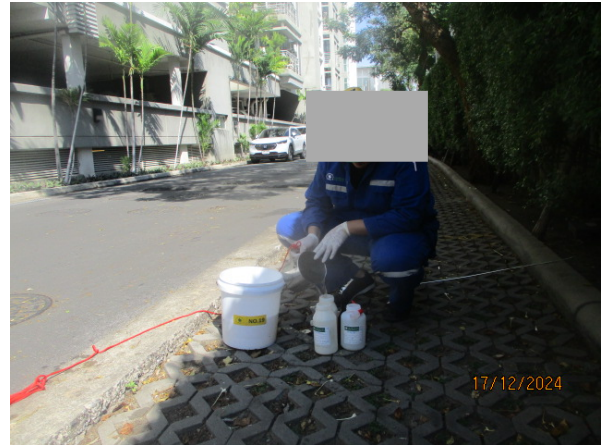
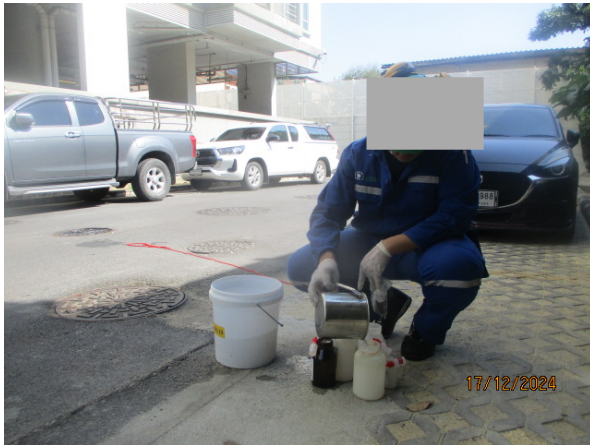
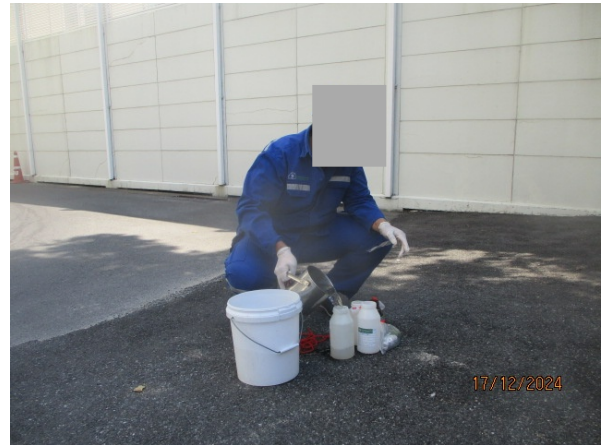
รูปที่ 3.1-2 (ต่อ) แสดงการเก็บตัวอย่างคุณภาพน้ำทิ้ง

ระบบบำบัดน้ำเสียอาคาร A (Inlet)

ระบบบำบัดน้ำเสียอาคาร A (Outlet)

ระบบบำบัดน้ำเสียอาคาร B (Inlet)

ระบบบำบัดน้ำเสียอาคาร B (Outlet)

ระบบบำบัดน้ำเสียอาคาร C (Inlet)

ระบบบำบัดน้ำเสียอาคาร C (Outlet)

ระบบบำบัดน้ำเสียอาคาร D (Inlet)

ระบบบำบัดน้ำเสียอาคาร D (Outlet)
