### บทที่ 3

ผลการปฏิบัติตามมาตรการติดตามตรวจสอบ  
ผลกระทบสิ่งแวดล้อม

การติดตามตรวจสอบผลกระทบสิ่งแวดล้อม โครงการ THE ROOM รัชดา-ลาดพร้าว ในระยะดำเนินการระหว่างเดือนกรกฎาคม – ธันวาคม 2567 โครงการได้มอบหมายให้บริษัท แปซิฟิค แลบบอราตอรี จำกัด เป็นผู้ดำเนินการติดตามตรวจสอบผลกระทบสิ่งแวดล้อมในด้านคุณภาพน้ำ น้ำใช้ ขยะมูลฝอย ระบบป้องกันอัคคีภัย ระบบระบายอากาศ คุณภาพชีวิตและความพึงพอใจของผู้อยู่อาศัย ตามข้อกำหนดในรายงานการวิเคราะห์ผลกระทบสิ่งแวดล้อมที่ได้รับการพิจารณาเห็นชอบจากสำนักงานนโยบายและแผนทรัพยากรธรรมชาติและสิ่งแวดล้อม เพื่อเปรียบเทียบผลการตรวจวัดกับค่ามาตรฐานตามที่กฎหมายกำหนด และนำไปกำหนดเป็นแนวทางในการวางแผนจัดการด้านสิ่งแวดล้อมต่อไป แสดงรายละเอียดดังตารางที่ 3-1 และรายละเอียดวิธีการเก็บตัวอย่างและวิธีการวิเคราะห์ แสดงดังตารางที่ 3-2

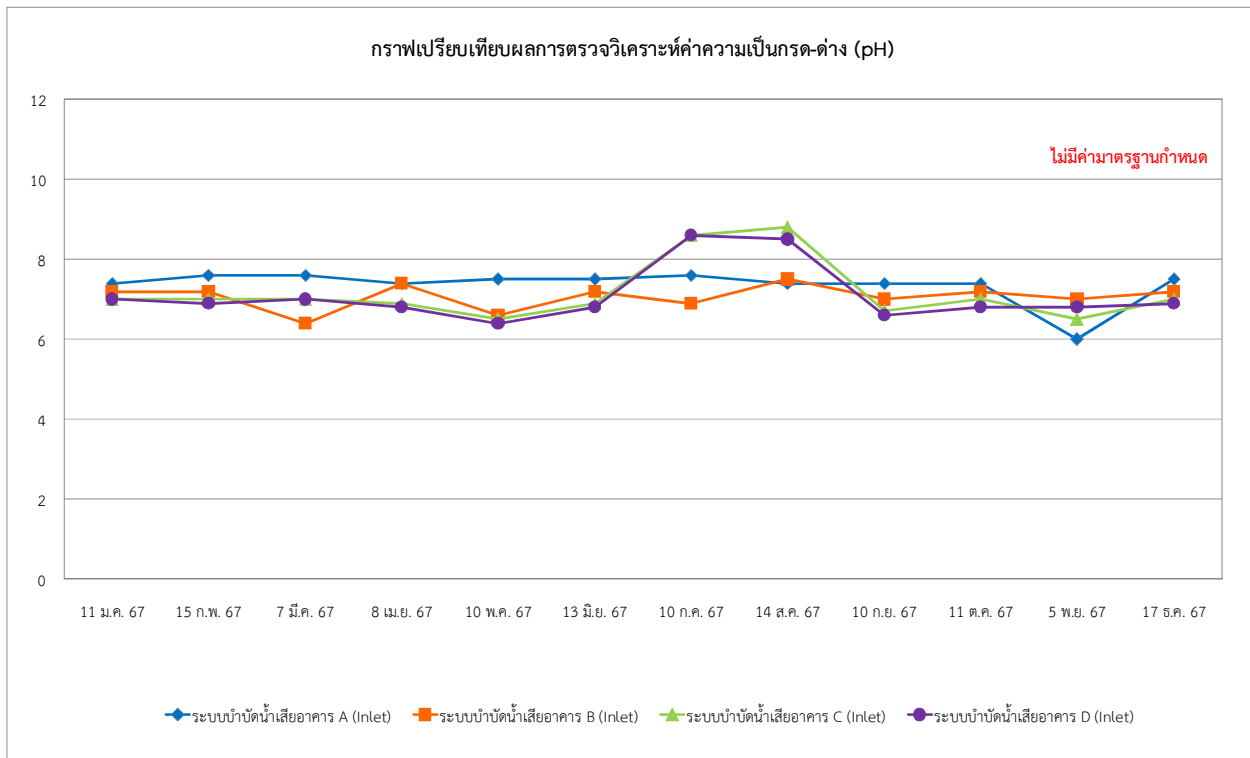
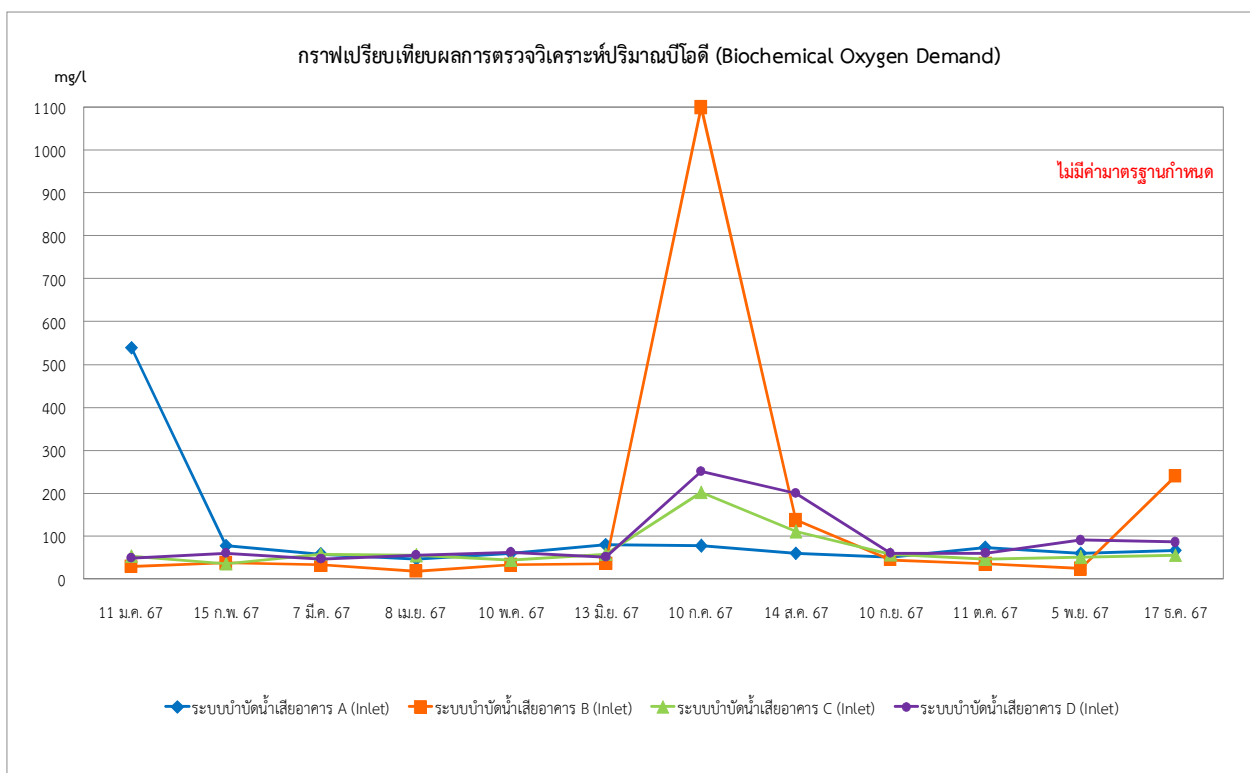
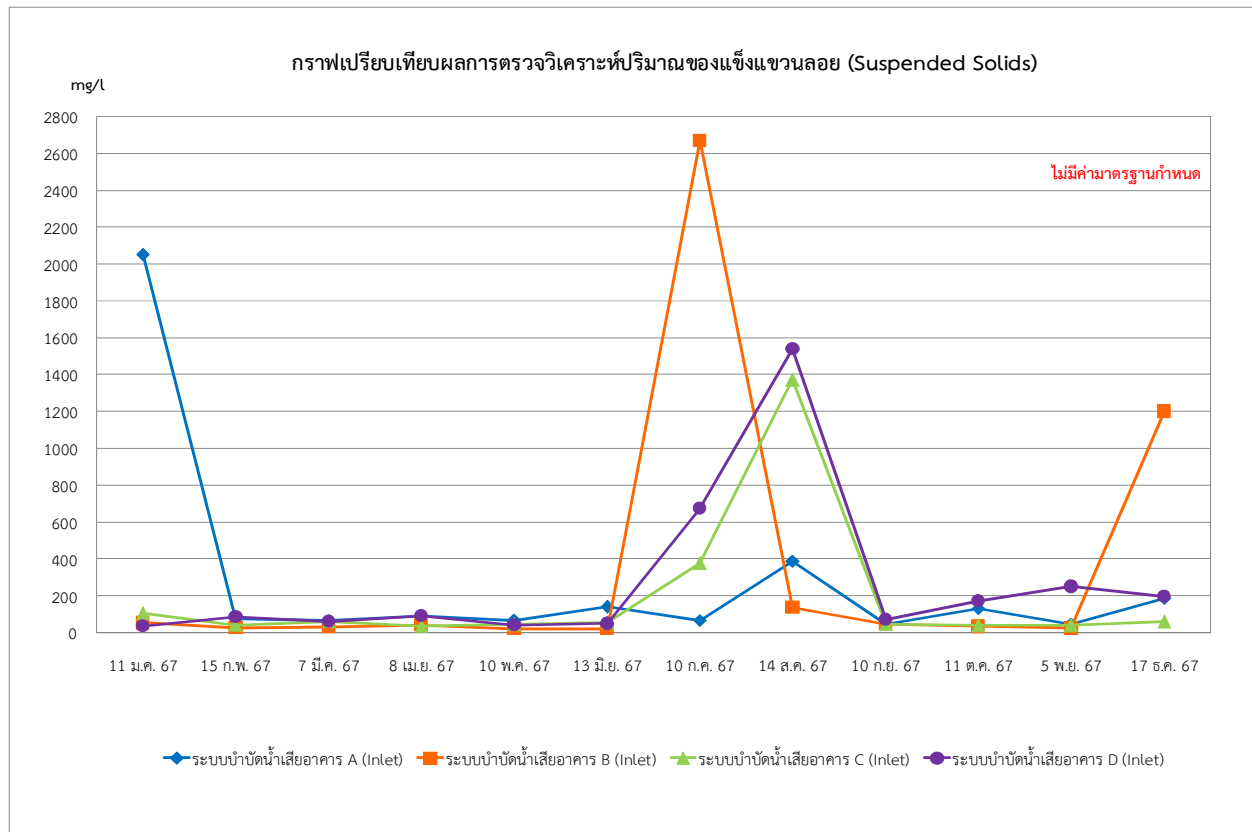
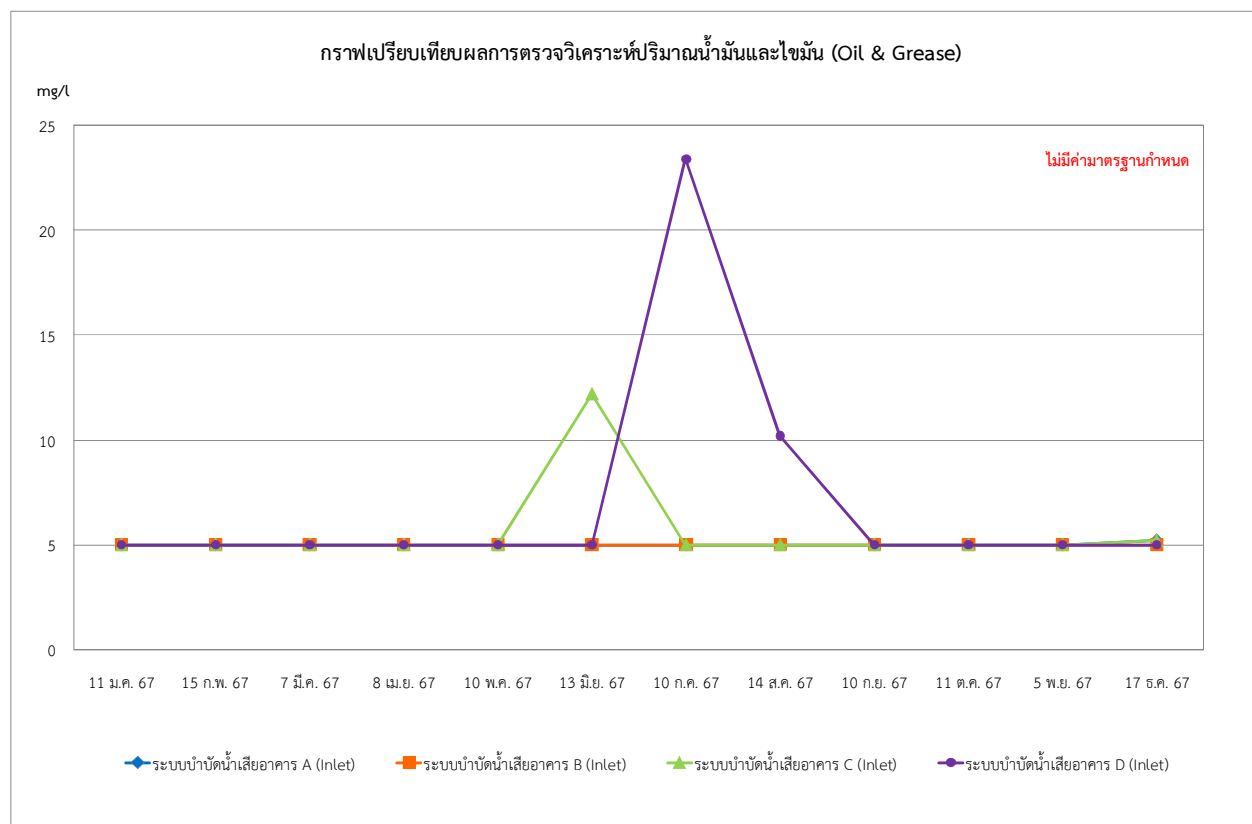
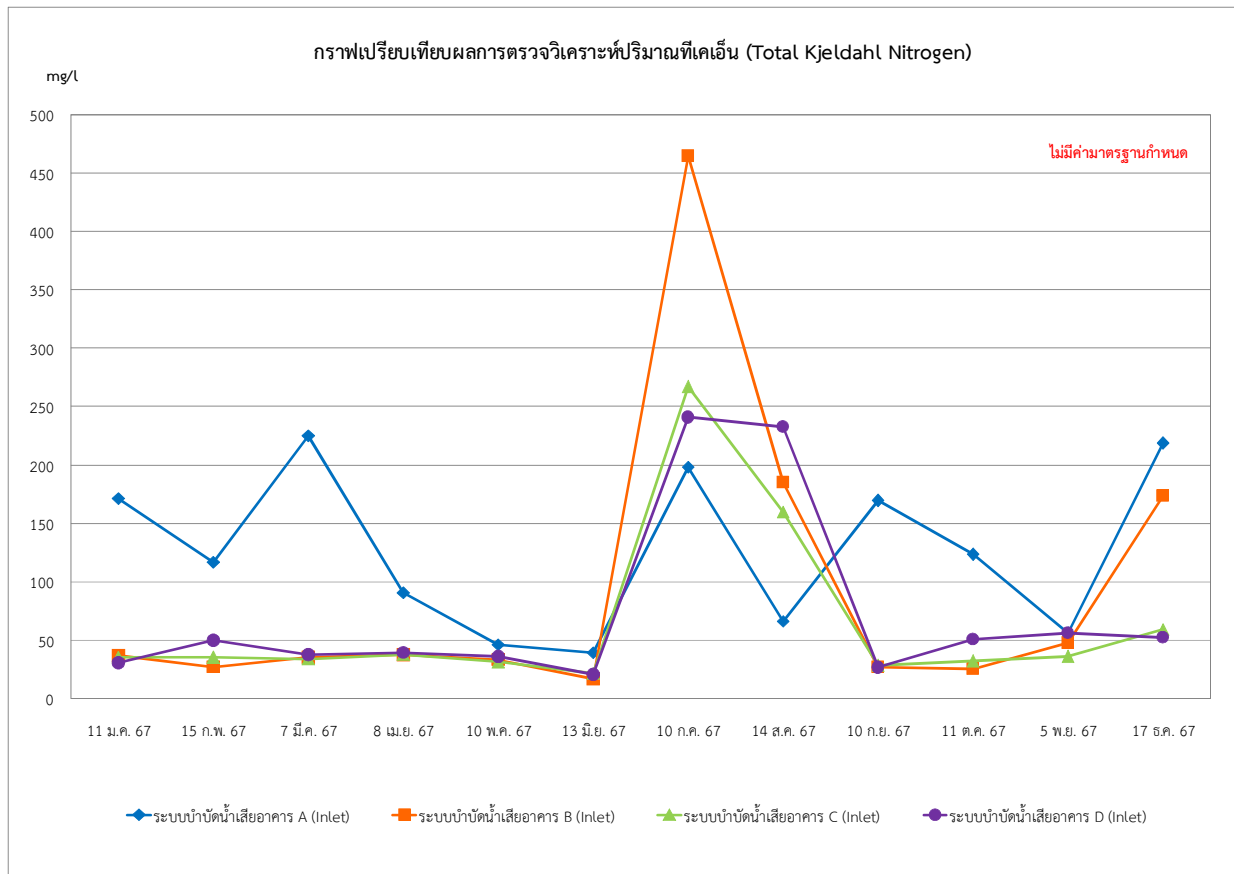
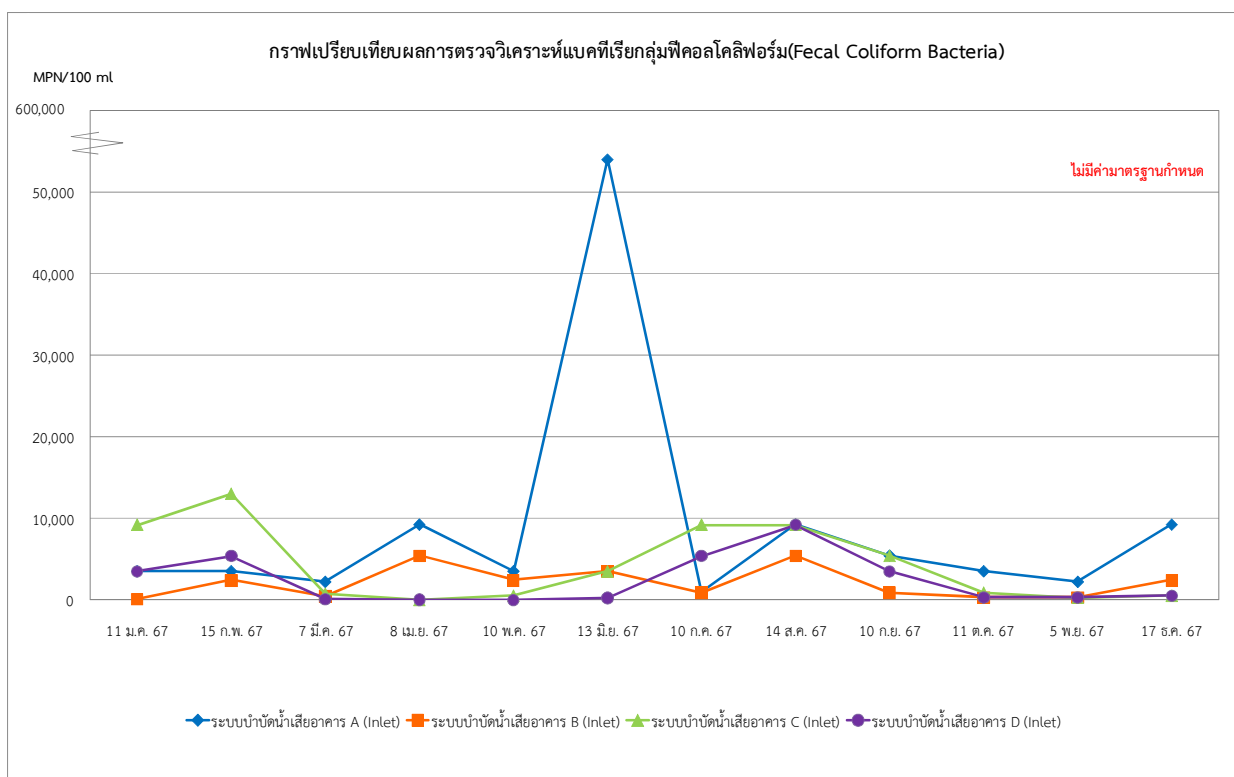
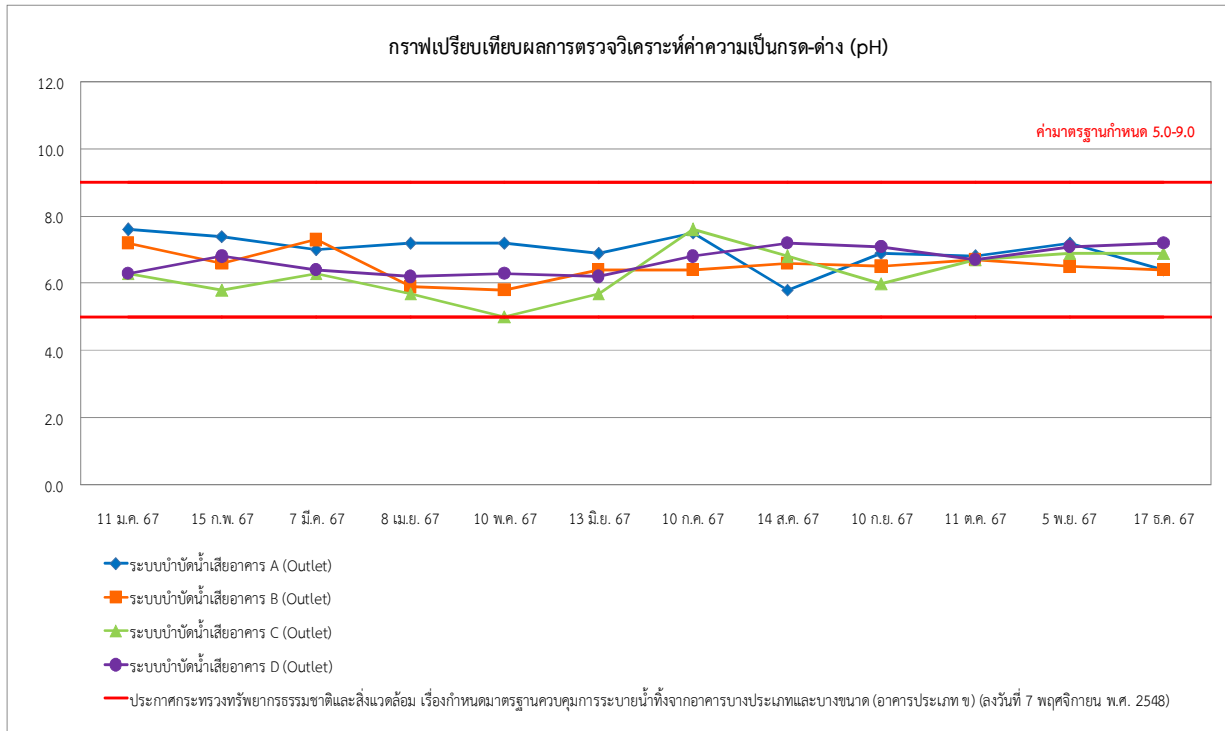
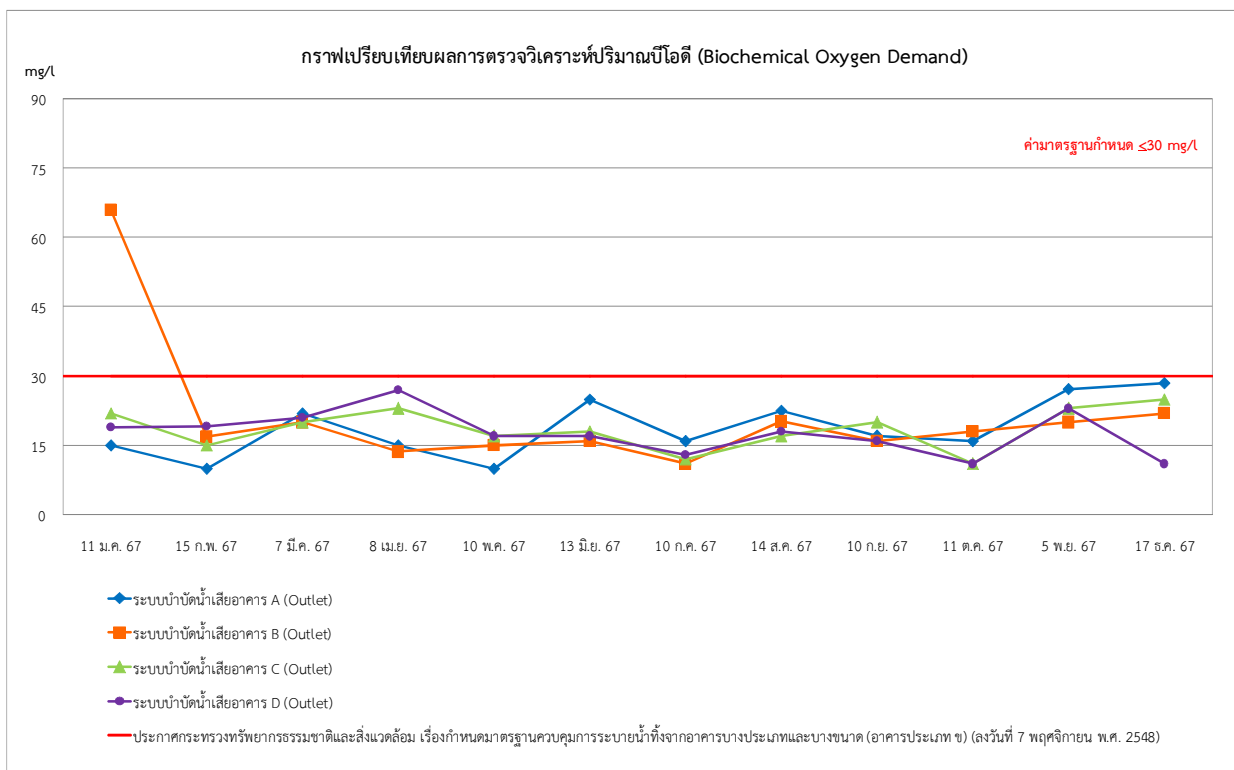
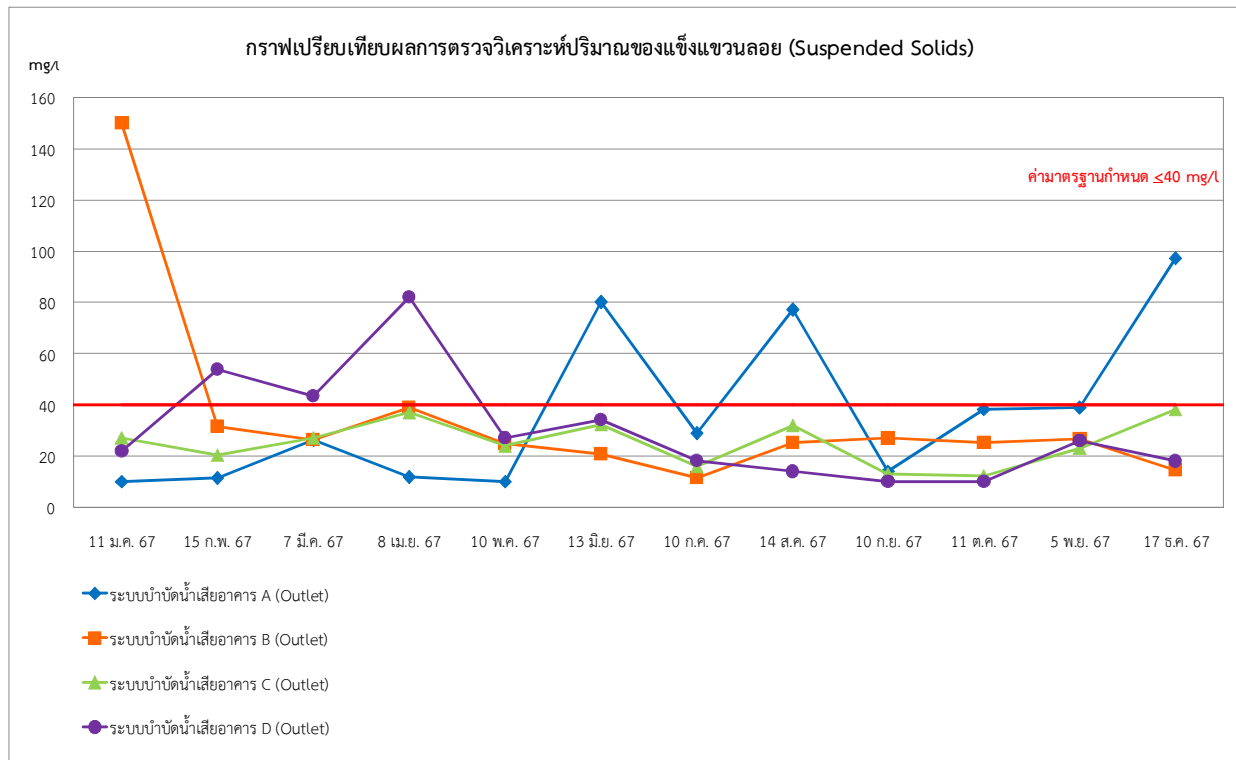
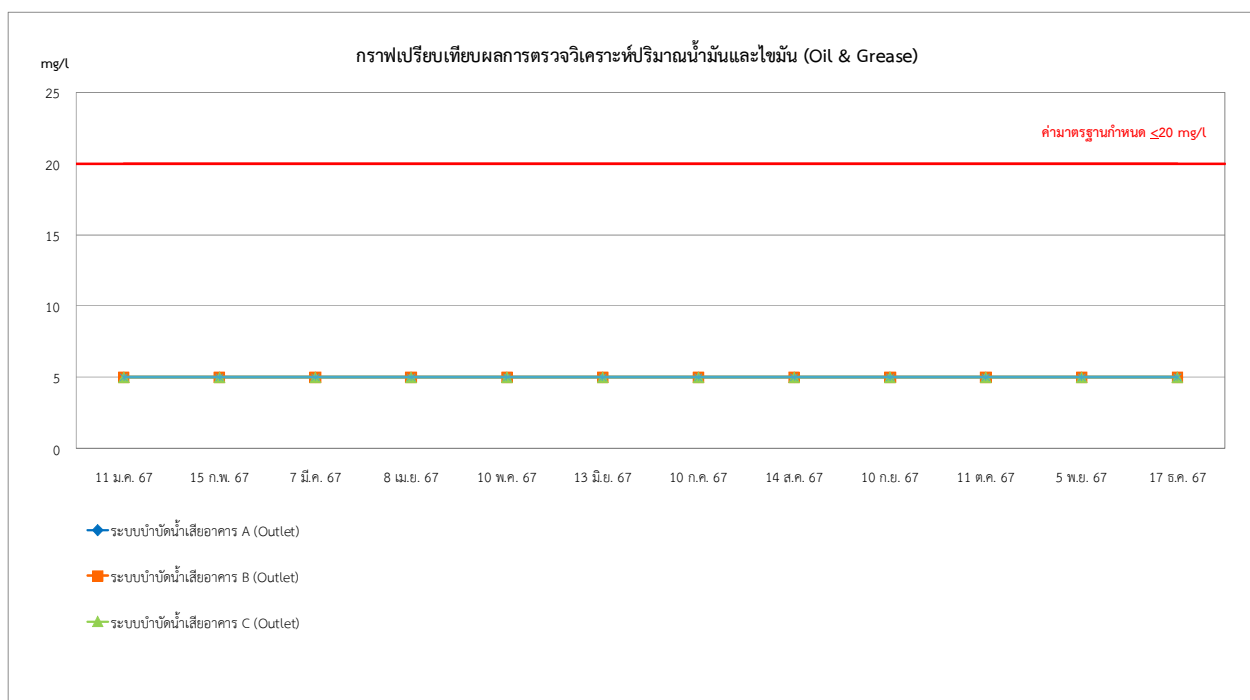
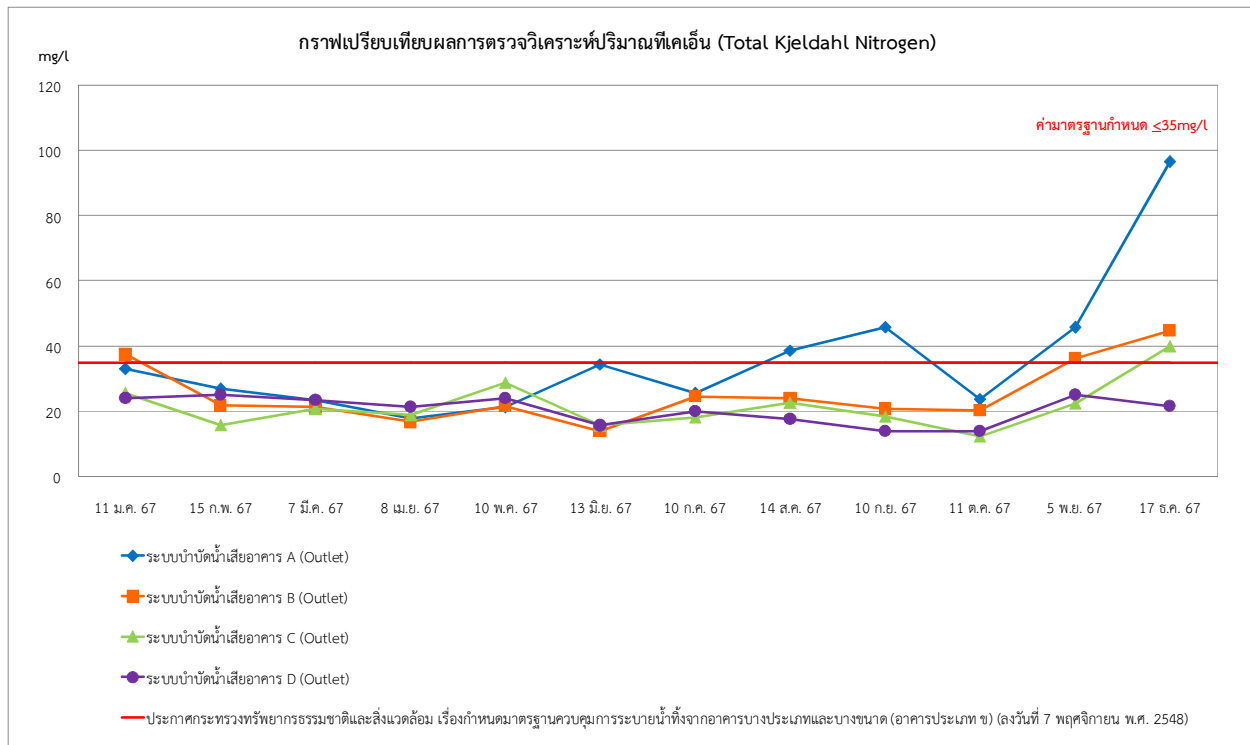
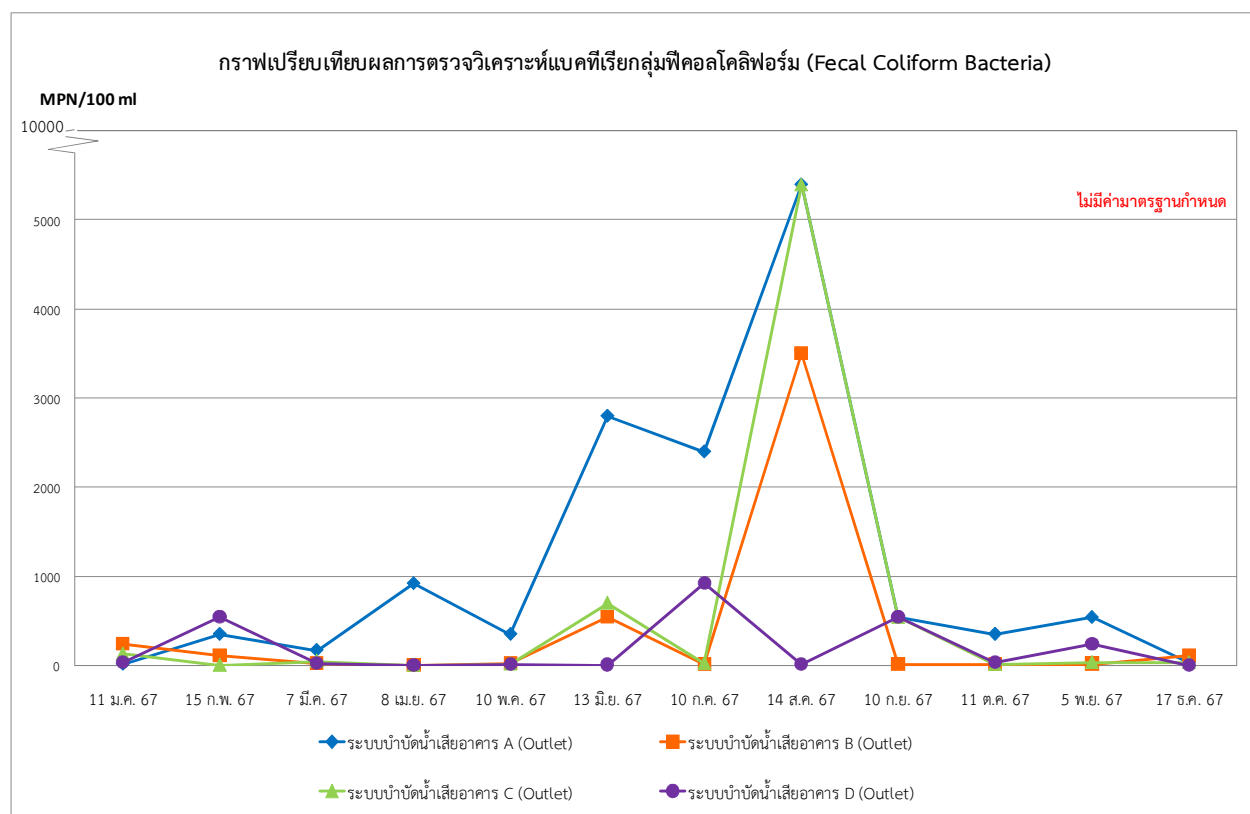
จากผลการตรวจวิเคราะห์คุณภาพน้ำทิ้ง จำนวน 8 จุด ได้แก่ น้ำเสียก่อนเข้าสู่ระบบบำบัดอาคาร A, B, C และ D น้ำเสียที่ผ่านระบบบำบัดอาคาร A, B, C และ D เดือนกรกฎาคม-ธันวาคม 2567 พบว่า ดัชนีที่ทำการตรวจวิเคราะห์ส่วนใหญ่มีค่าอยู่ในเกณฑ์ที่มาตรฐานกำหนด เมื่อเทียบกับมาตรฐานประกาศกระทรวงทรัพยากรธรรมชาติและสิ่งแวดล้อม เรื่องกำหนดมาตรฐานควบคุมการระบายน้ำทิ้งจากอาคารบางประเภทและบางขนาด (ลงวันที่ 7 พฤศจิกายน พ.ศ. 2548) และประกาศกระทรวงทรัพยากรธรรมชาติและสิ่งแวดล้อม เรื่องกำหนดมาตรฐานควบคุมการระบายน้ำทิ้งจากอาคารบางประเภทและบางขนาด (ลงวันที่ 28 มิถุนายน พ.ศ. 2567) รายละเอียดการผลการตรวจวิเคราะห์แสดงดังรูปที่ 3.1-3

รูปที่ 3.1-3 กราฟผลการตรวจวิเคราะห์คุณภาพน้ำทิ้ง ประจำปี 2567
