บทที่ 1

บทนำ

รายงานฉบับนี้เป็นรายงานผลการปฏิบัติตามมาตรการป้องกันและแก้ไขผลกระทบสิ่งแวดล้อมและมาตรการติดตามตรวจสอบผลกระทบสิ่งแวดล้อม ของโครงการ Chapter Thonglor 25 (แซปเตอร์ ทองหล่อ 25) ระหว่างเดือนกรกฎาคม - ธันวาคม พ.ศ. 2567 ตามหนังสือเห็นชอบเลขที่ ทส.1010.5/1440 ลงวันที่ 31 มกราคม พ.ศ. 2562 ทางบริษัท พุกกะา เรียวเอสเตท จำกัด (มหาชน) เจ้าของโครงการ ได้มอบหมายให้บริษัท ยูไนเต็ด แอนนาลิสต์ แอนด์ เอ็นจิเนียริง คอนซัลแตนท์ จำกัด จัดทำรายงานการปฏิบัติตามมาตรการฯ เพื่อเสนอต่อสำนักงานนโยบายและแผนทรัพยากรธรรมชาติและสิ่งแวดล้อมพิจารณาต่อไป

ตารางที่ 2-1 การปฏิบัติตามมาตรการป้องกันและแก้ไขผลกระทบสิ่งแวดล้อมโครงการ CHAPTER THONGLOR 25 (แซปเตอร์ ทองหล่อ 25) (ระยะดำเนินการ)
ระหว่างเดือนกรกฎาคม - ธันวาคม พ.ศ. 2567

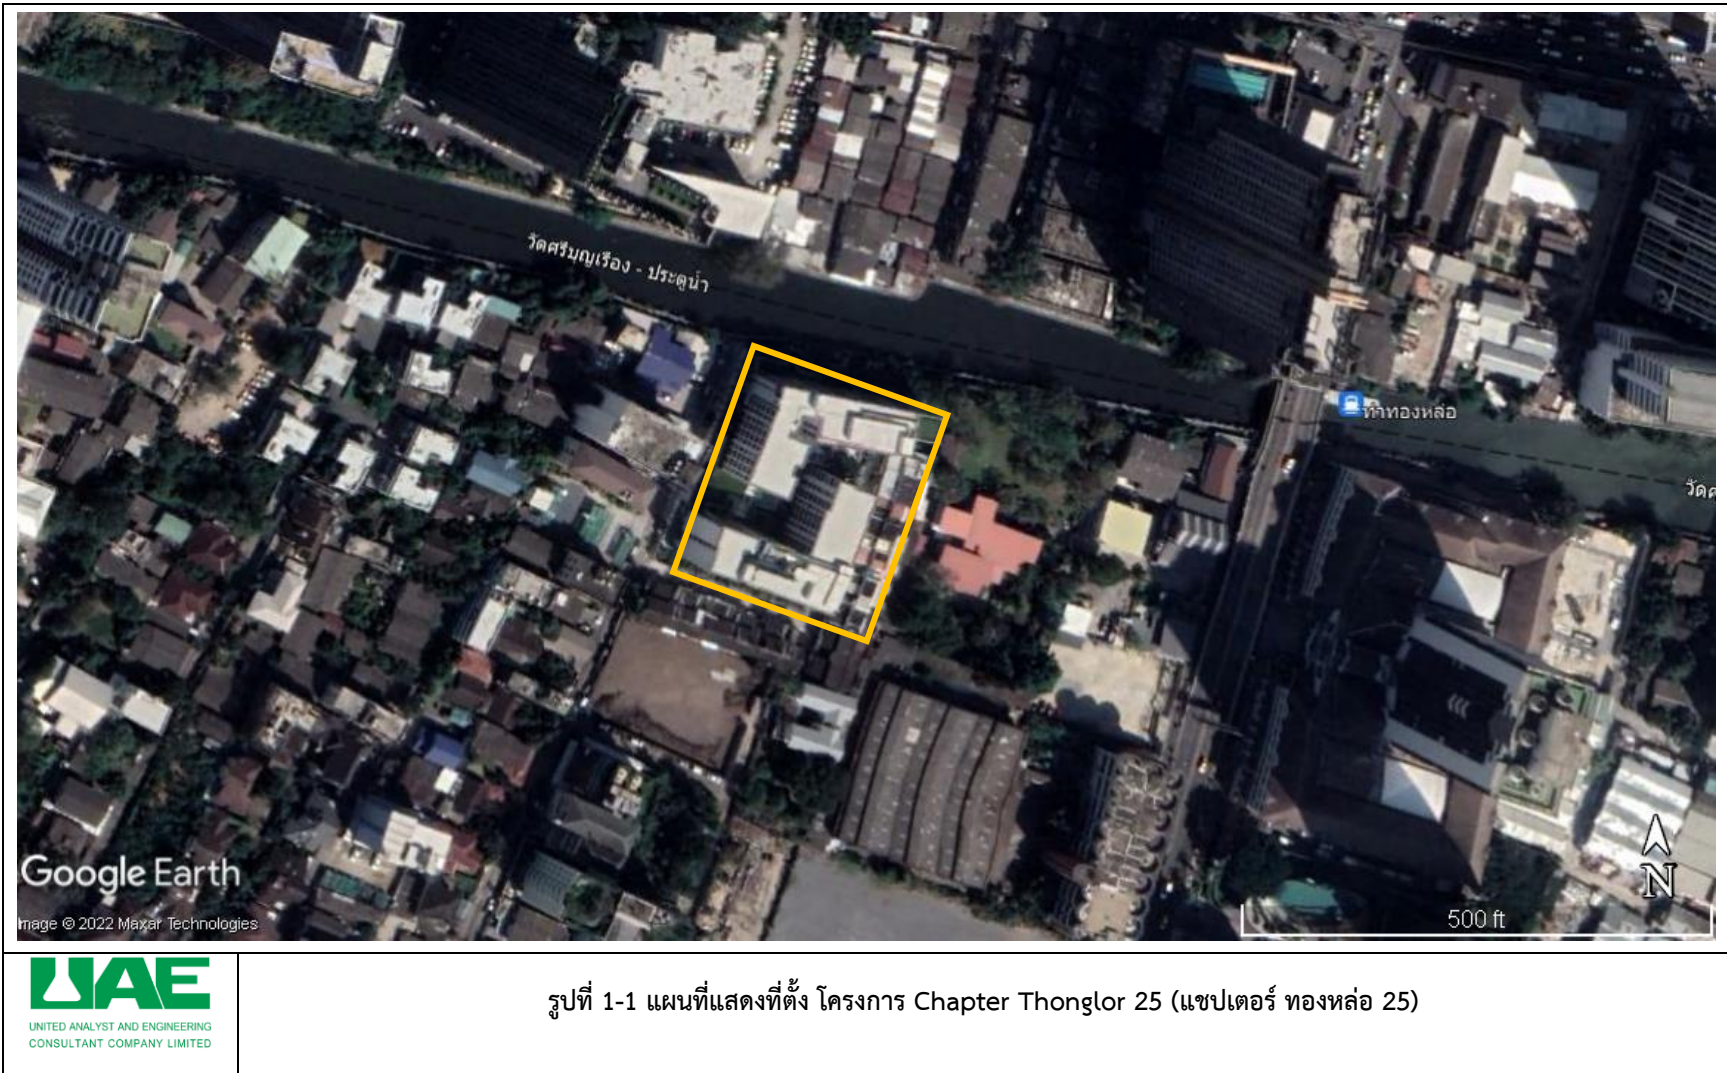
โครงการ Chapter Thonglor 25 (แซปเตอร์ ทองหล่อ 25) ตั้งอยู่ที่บริเวณซอยทองหล่อ 25 ถนนสุขุมวิท แขวงคลองตันเหนือ เขตวัฒนา กรุงเทพมหานครฯ ดำเนินการโดยบริษัท พุกกะา เรียวเอสเตท จำกัด (มหาชน) โครงการเป็นอาคารอยู่อาศัยรวม (อาคารชุด) มีจำนวนห้องชุด 288 ห้อง ขนาดพื้นที่โครงการ 2-3-33.8 ไร่ เป็นอาคารชุดพักอาศัยสูง 8 ชั้น และชั้นใต้ดิน 2 ชั้น จำนวน 1 อาคาร และอาคารชุดพักอาศัยสูง 8 ชั้น และชั้นใต้ดิน 1 ชั้น โดยโครงการมีอาณาเขตติดต่อกับพื้นที่ต่าง ๆ ดังแสดงในรูปที่ 1-1

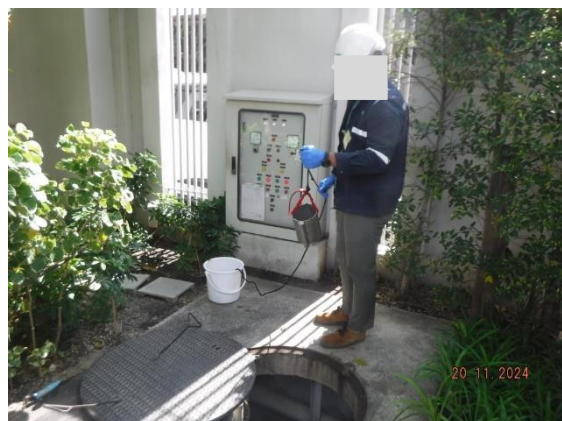
รูปที่ 3-1 การตรวจวัดคุณภาพน้ำทิ้ง

จุดระบายน้ำออกจากระบบบำบัดน้ำเสีย

บ่อพักน้ำสุดท้าย

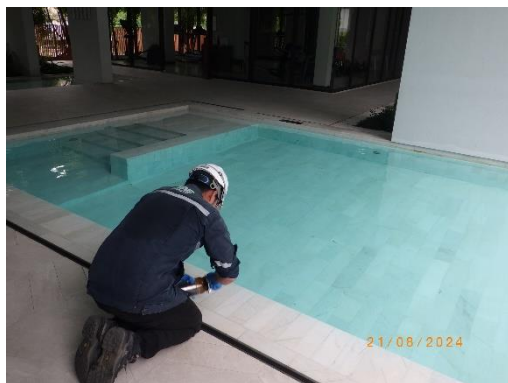
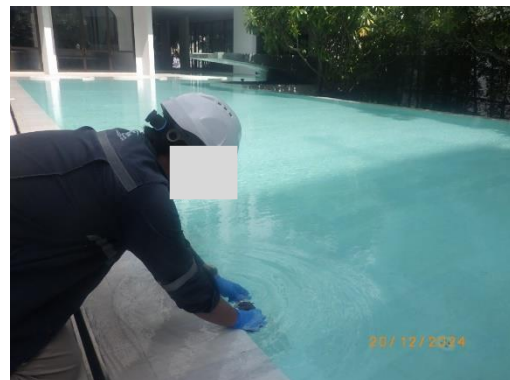
รูปที่ 3-3 การเก็บตัวอย่างคุณภาพน้ำสระว่ายน้ำของโครงการฯ

ส่วนต้น

ส่วนลึก

บริษัท ยูโนเต็ค แอนนาลิสต์ แอนด์ เอ็นจิเนียริง คอนซัลแตนท์ จำกัด จะดำเนินการเก็บตัวอย่างและตรวจวิเคราะห์คุณภาพน้ำทั้งตามวิธีการในคำแนะนำของคณะกรรมการสาธารณสุข ฉบับที่ 1/2550 เรื่อง การควบคุมการประกอบกิจการสระว่ายน้ำ หรือกิจการอื่น ๆ ในทำนองเดียวกัน และวิธีการตาม Standard Methods for the Examination of Water and Wastewater, 24th Edition, 2023 โดย American Public Health Association, American Water Works Association, Water Environment Federation ดังแสดงในตารางที่ 3-7 และรูปที่ 3-3
