บทที่ 1 บทนำ

สำหรับรายงานฉบับนี้ เป็นรายงานผลการปฏิบัติตามมาตรการป้องกันและแก้ไขผลกระทบสิ่งแวดล้อม และมาตรการติดตามตรวจสอบผลกระทบสิ่งแวดล้อม ในระยะดำเนินการ ของโครงการ City Home Sukhumvit 1 ระหว่างเดือนมกราคม-มิถุนายน พ.ศ. 2567 ดังรายละเอียดต่อไปนี้

1.2 รายละเอียดโครงการโดยสังเขป

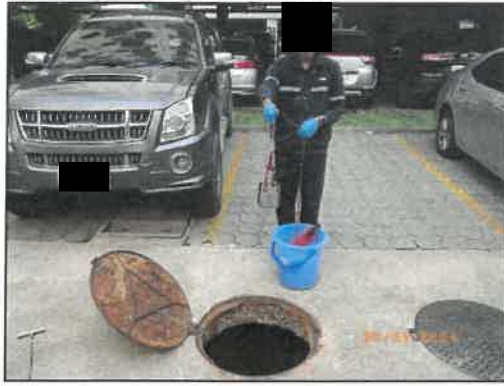
น้ำทิ้งก่อนการบำบัดอาคาร A2 (B)

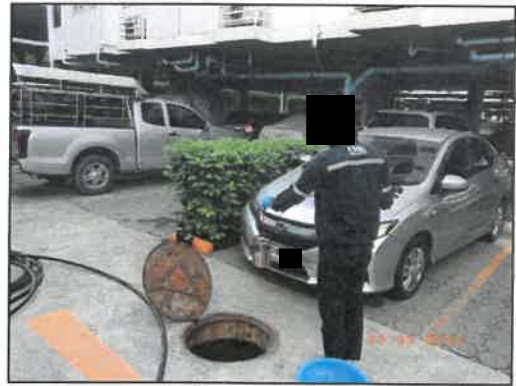
น้ำทิ้งก่อนการบำบัดอาคาร I3 (C)

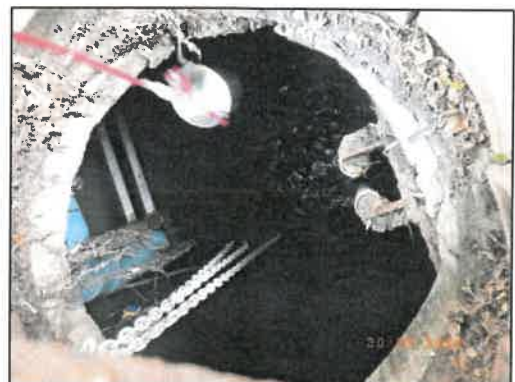
น้ำทิ้งหลังการบำบัดอาคาร A1 (A)

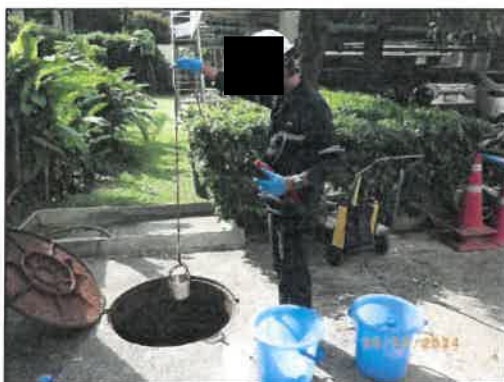
น้ำทิ้งหลังการบำบัดอาคาร A2 (B)

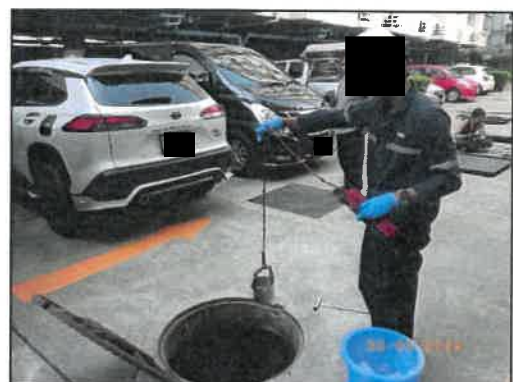
น้ำทิ้งหลังการบำบัดอาคาร I3 (C)

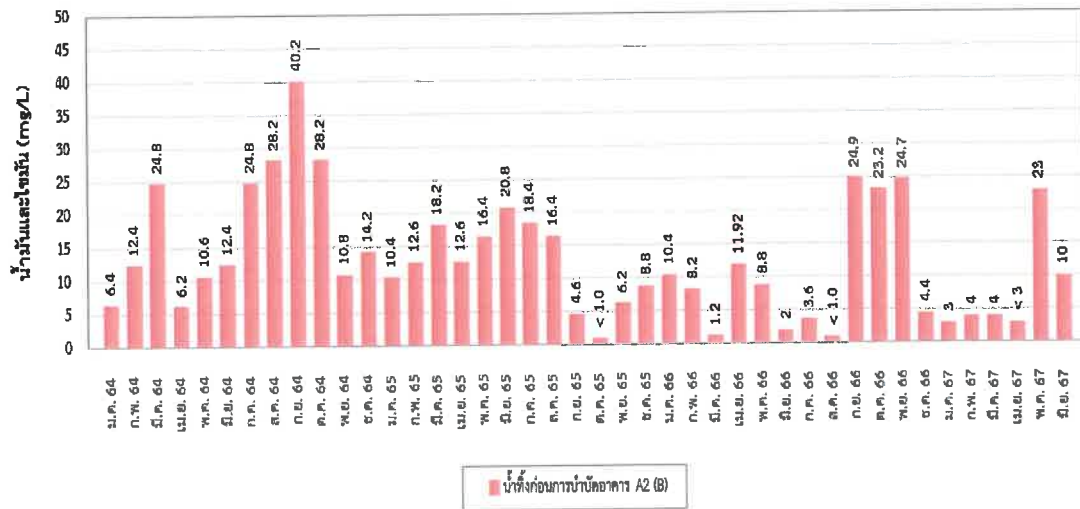
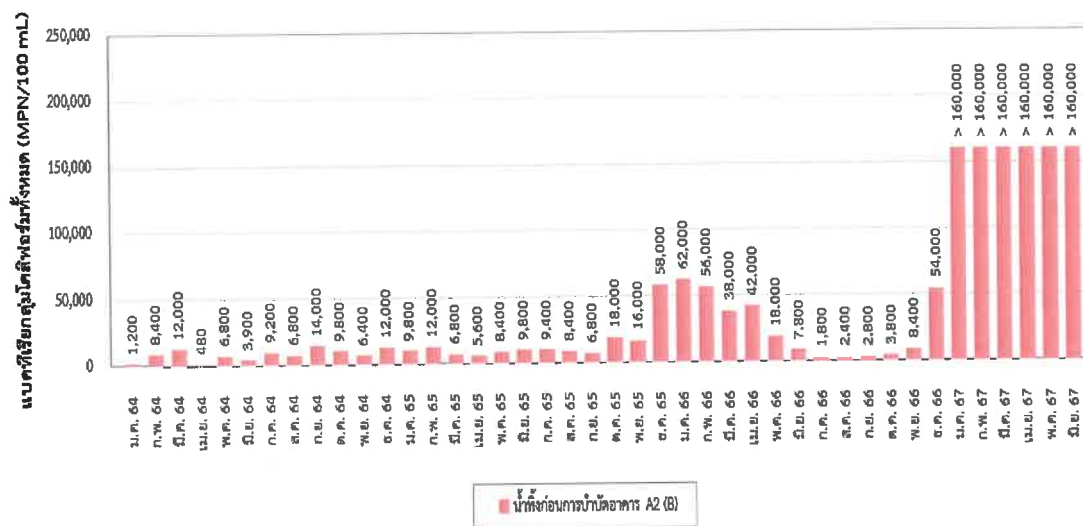
รูปที่ 3-2 (ต่อ) เปรียบเทียบผลการติดตามตรวจสอบคุณภาพน้ำทิ้ง (บริเวณน้ำทิ้งก่อนการบำบัด A2 (B))
ระหว่างปี พ.ศ. 2564-2567

น้ำทิ้งก่อนการบำบัดอาคาร A2 (B) : น้ำมันและไขมัน

น้ำทิ้งก่อนการบำบัดอาคาร A2 (B) : แบคทีเรียกลุ่มโคลิฟอร์มทั้งหมด

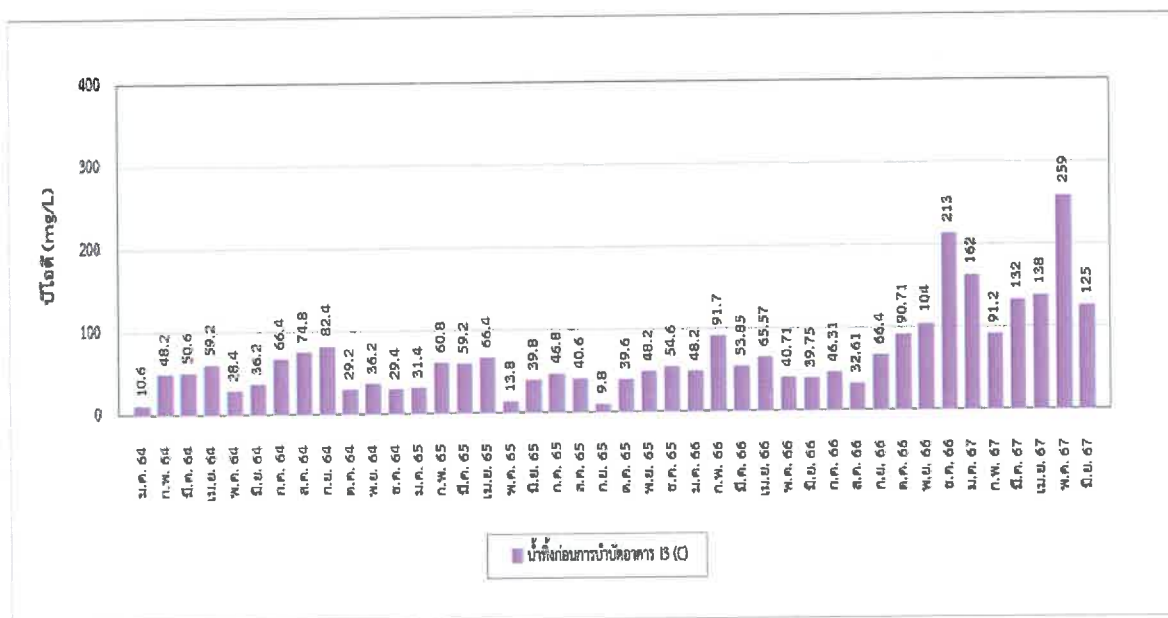
รูปที่ 3-3 (ต่อ) เปรียบเทียบผลการติดตามตรวจสอบคุณภาพน้ำทิ้ง (บริเวณน้ำทิ้งก่อนการบำบัดอากาศ I3 (C))
ระหว่างปี พ.ศ. 2564-2567

น้ำทิ้งก่อนการบำบัดอากาศ I3 (C) : บีโอดี

น้ำทิ้งก่อนการบำบัดอากาศ I3 (C) : ของแข็งแขวนลอย
