บทที่ 3

ผลการปฏิบัติตามมาตรการ
ติดตามตรวจสอบผลกระทบ
สิ่งแวดล้อม

ตารางที่ 3 แบบรายงานผลการปฏิบัติตามมาตรการติดตามตรวจสอบผลกระทบสิ่งแวดล้อมของโครงการ นิซ โมโน แฉ่งวัฒนะ เฟส 1

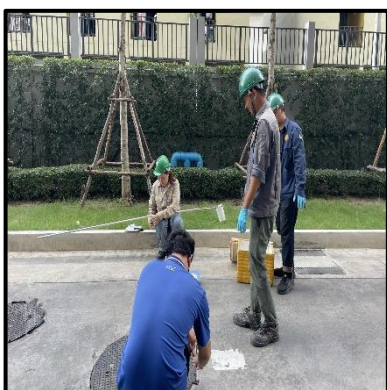
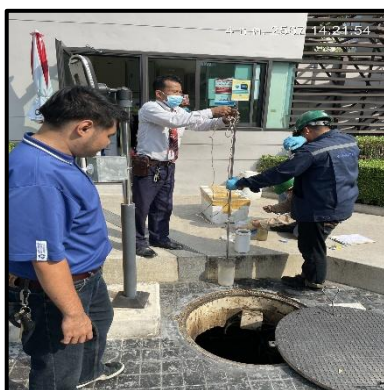
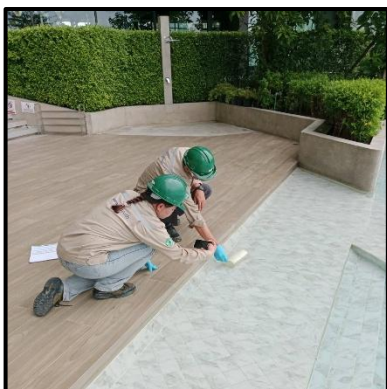
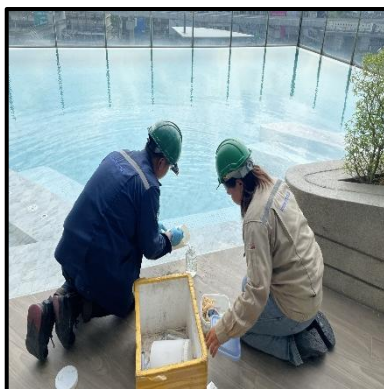
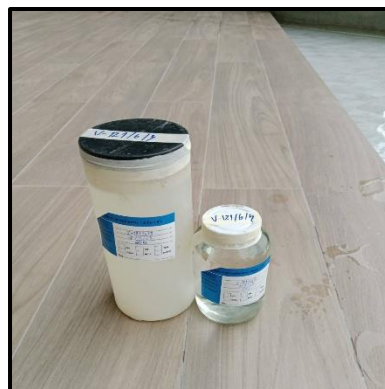
การตรวจวัดคุณภาพน้ำทิ้ง ทำการเก็บตัวอย่างคุณภาพน้ำ 2 จุด ได้แก่ จุดรวบรวมน้ำเสียเข้าระบบบำบัดน้ำเสียจำนวน 1 จุด และบ่อกักน้ำสุดท้ายของระบบก่อนระบายลงสู่ระบบระบายน้ำบนถนนสาธารณะจำนวน 1 จุด เดือนละ 1 ครั้ง

การตรวจวัดคุณภาพน้ำในสระว่ายน้ำ ทำการเก็บตัวอย่างคุณภาพน้ำ 2 จุด ได้แก่ น้ำในสระว่ายน้ำที่บริเวณฝัวน้ำ จำนวน 1 จุด และน้ำในสระว่ายน้ำที่ความลึกกึ่งกลางสระ จำนวน 1 จุด เดือนละ 1 ครั้ง
