# บทที่ 3

ผลการปฏิบัติตามมาตรการ  
ติดตามตรวจสอบผลกระทบ  
สิ่งแวดล้อม

### ตารางที่ 3 แบบรายงานผลการปฏิบัติตามมาตรการติดตามตรวจสอบผลกระทบสิ่งแวดล้อมของโครงการนิช โมโน พระราม 9 เฟส 1

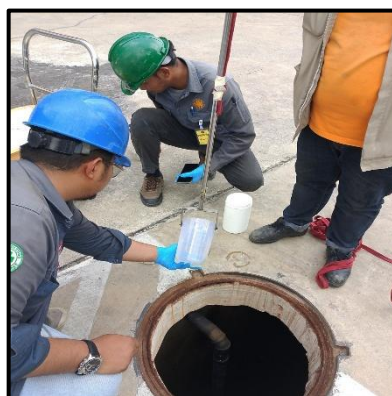
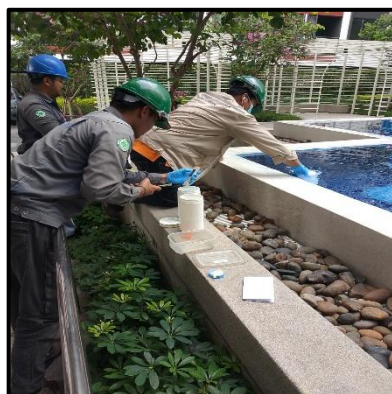
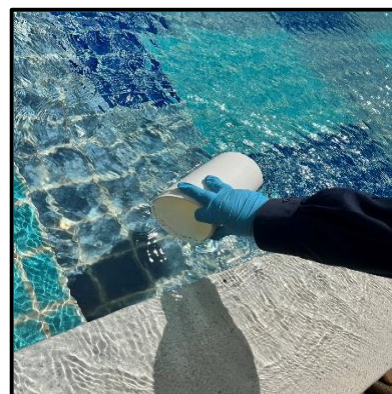
การตรวจวัดคุณภาพน้ำทิ้ง ทำการเก็บตัวอย่างคุณภาพน้ำ 5 จุด ได้แก่ จุดรวบรวมน้ำเสียเข้าระบบบำบัดน้ำเสีย จำนวน 2 จุด จุดรวบรวมน้ำเสียหลังออกกระบบบำบัดน้ำเสีย จำนวน 2 จุด และบ่อกักน้ำสุดท้ายของระบบก่อนระบายลงสู่ระบบระบายน้ำบนถนนสาธารณะ จำนวน 1 จุด เดือนละ 1 ครั้ง

การตรวจวัดคุณภาพน้ำในสระว่ายน้ำ ทำการเก็บตัวอย่างคุณภาพน้ำ 2 จุด ได้แก่ น้ำในสระว่ายน้ำที่บริเวณฝั้วน้ำ จำนวน 2 จุด และน้ำในสระว่ายน้ำที่ความลึกกึ่งกลางสระ จำนวน 2 จุด เดือนละ 1 ครั้ง
