# บทที่ 3

ผลการปฏิบัติตามมาตรการ  
ติดตามตรวจสอบผลกระทบ  
สิ่งแวดล้อม

### ตารางที่ 3 แบบรายงานผลการปฏิบัติตามมาตรการติดตามตรวจสอบผลกระทบสิ่งแวดล้อมของโครงการนิช โมโน เมกะ สเตจ บางนา

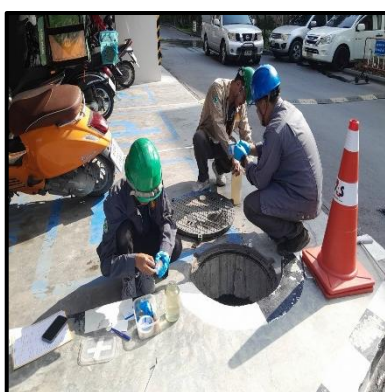
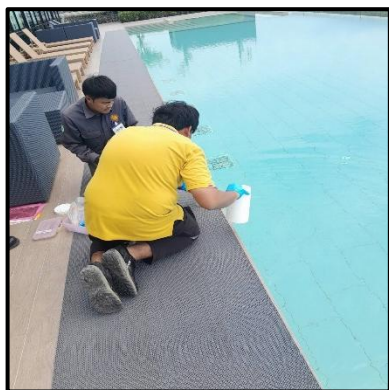
การตรวจวัดคุณภาพน้ำทิ้ง ทำการเก็บตัวอย่างคุณภาพน้ำ 2 จุด ได้แก่ จุดรวบรวมน้ำเสียเข้าระบบบำบัดน้ำเสียจำนวน 1 จุด และบ่อกักน้ำสุดท้ายของระบบก่อนระบายลงสู่ระบบระบายน้ำบนถนนสาธารณะจำนวน 1 จุด เดือนละ 1 ครั้ง

การตรวจวัดคุณภาพน้ำในสระว่ายน้ำ ทำการเก็บตัวอย่างคุณภาพน้ำ 2 จุด ได้แก่ น้ำในสระว่ายน้ำที่บริเวณฝัวน้ำ จำนวน 1 จุด และน้ำในสระว่ายน้ำที่ความลึกกึ่งกลางสระ จำนวน 1 จุด เดือนละ 1 ครั้ง

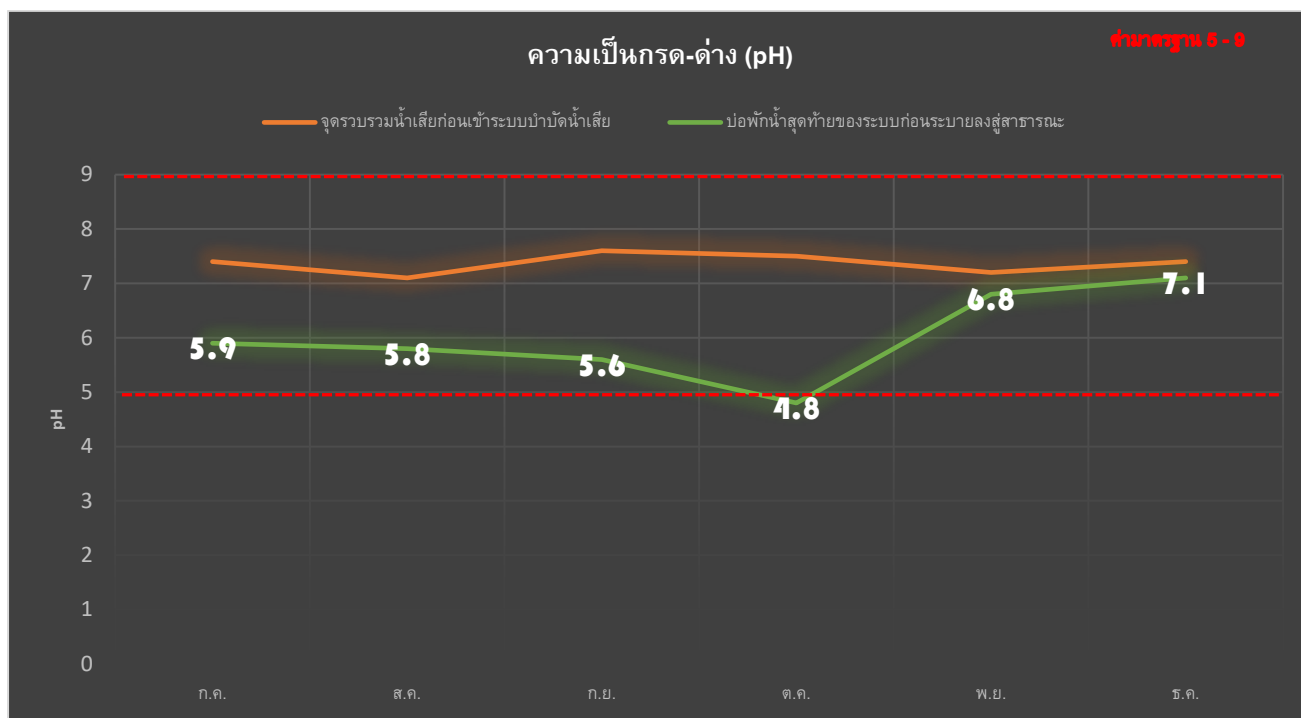
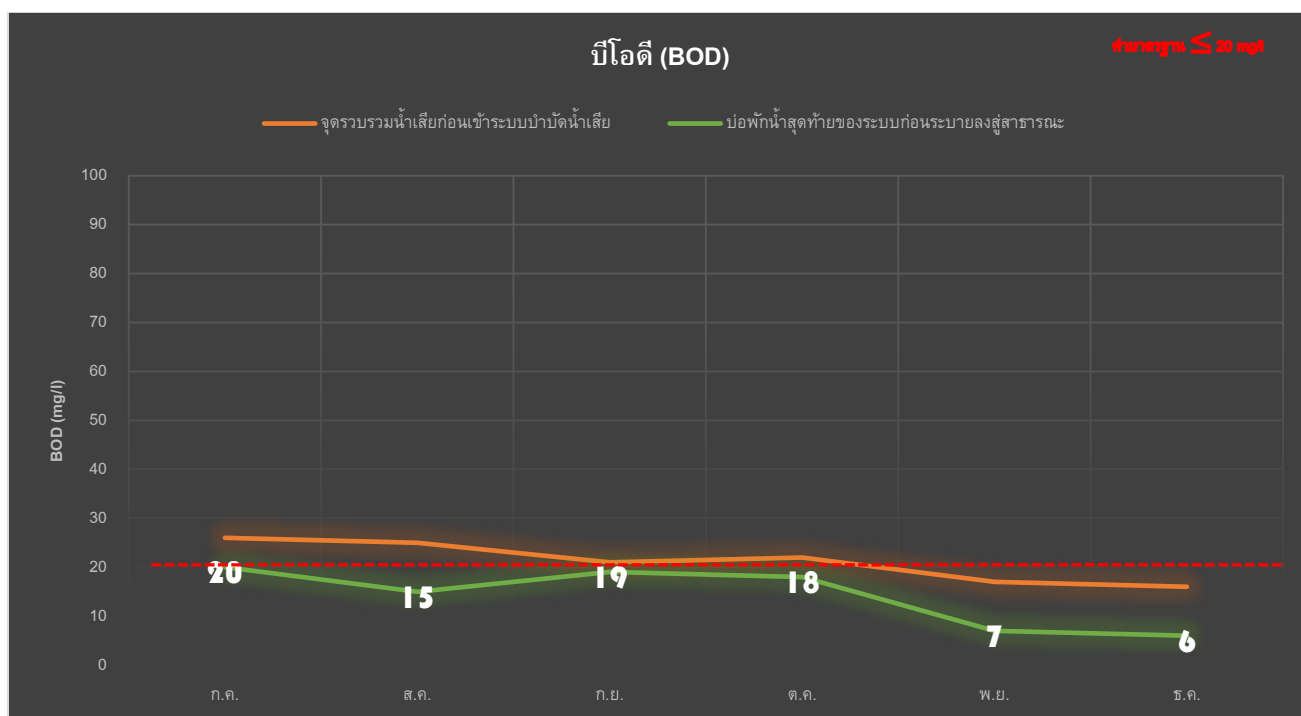
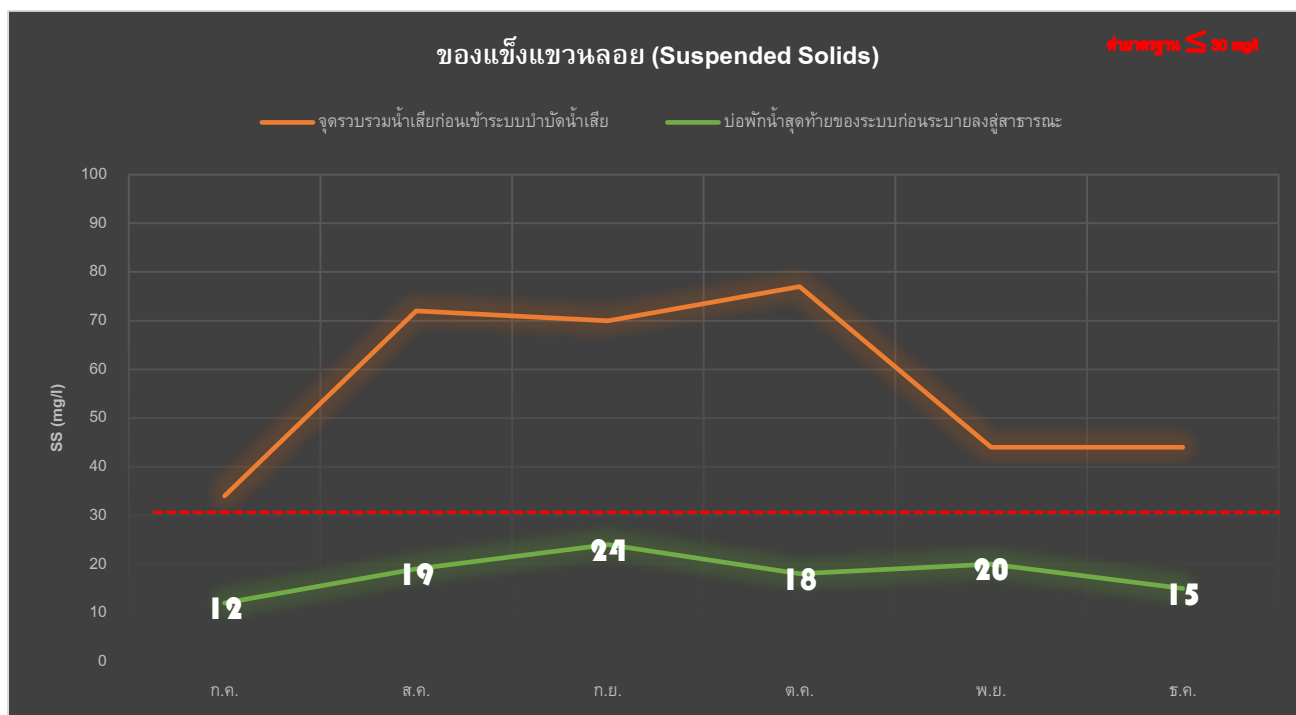
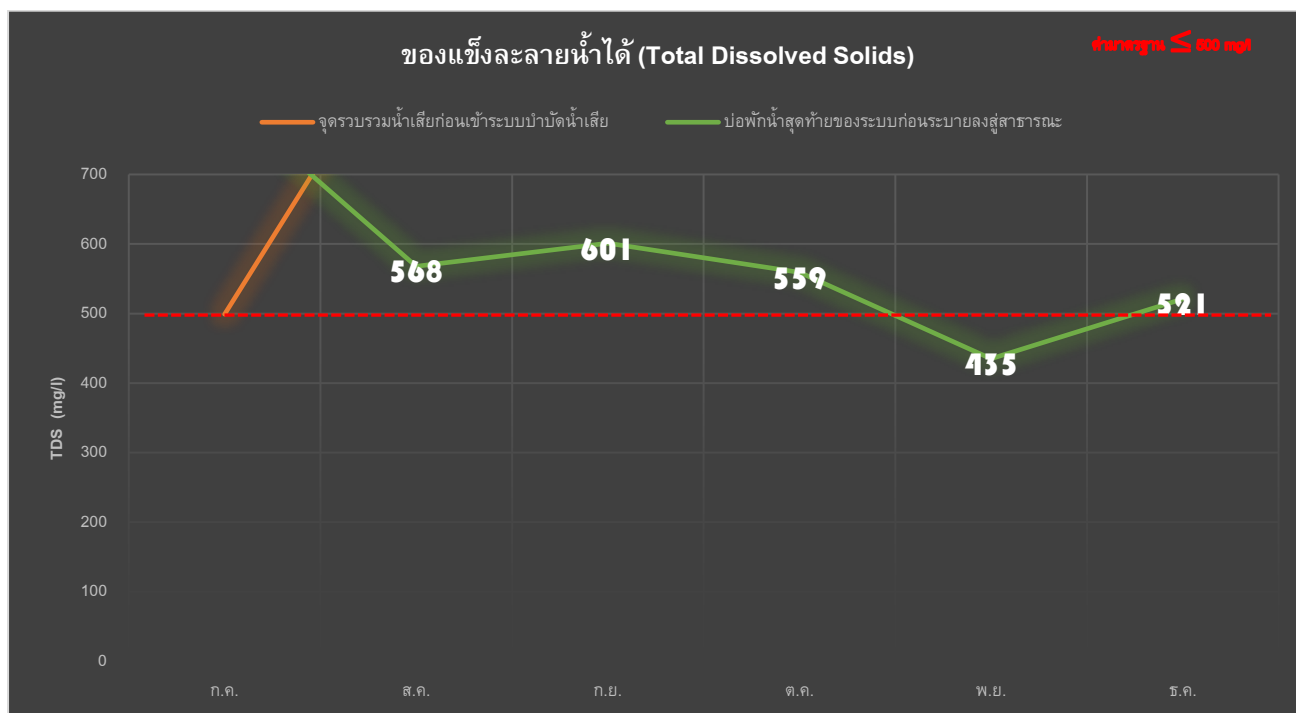
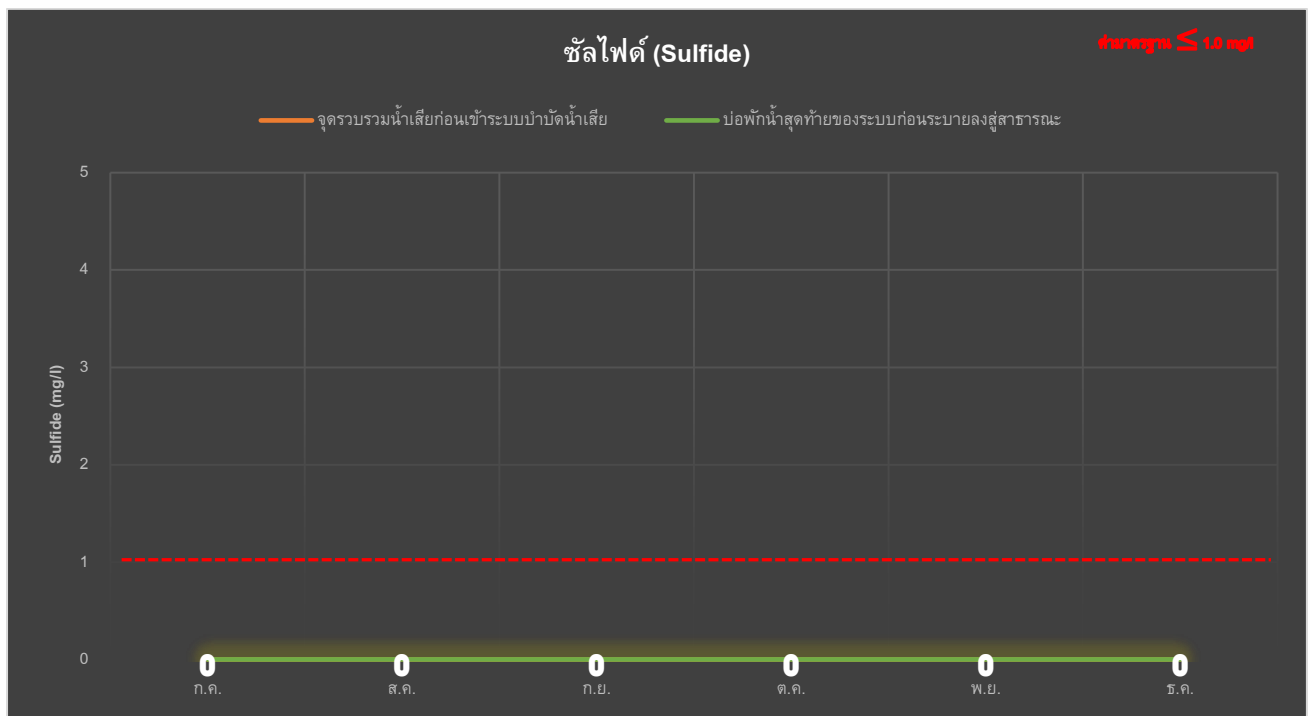
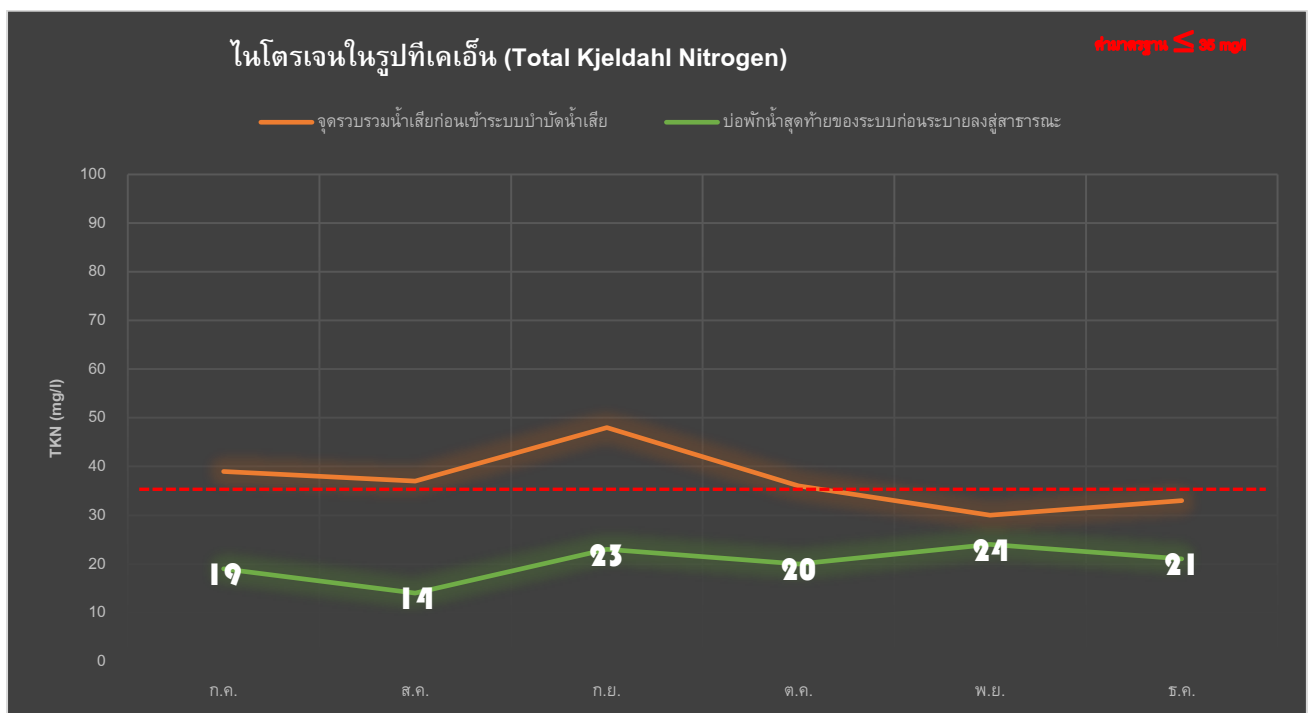
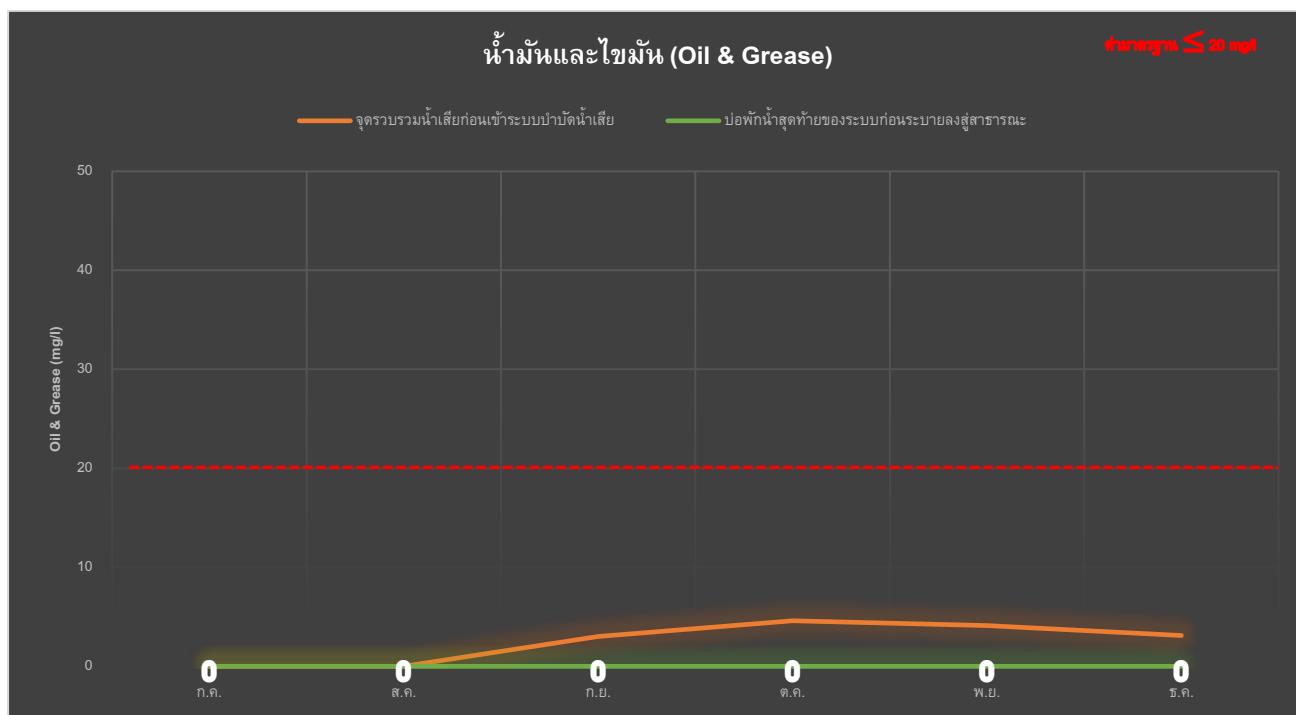
โครงการได้ดำเนินการตรวจวัดคุณภาพน้ำ และทำการเก็บตัวอย่างน้ำตามที่มาตรการกำหนด ส่งตรวจวิเคราะห์ทางห้องปฏิบัติการเทียบกับมาตรฐานควบคุมการระบายน้ำทิ้งจากอาคารบางประเภทและบางขนาด (อาคารประเภท ก.) ได้ผลวิเคราะห์ทางห้องปฏิบัติการ ดังนี้

ดัชนีคุณภาพน้ำทิ้ง	หน่วย	ผลการตรวจวัด <sup>(๑)</sup>						ค่ามาตรฐาน <sup>(๒)</sup>	เกณฑ์กำหนดใน รายงานฯ <sup>(๓)</sup>
		2 ก.ค.	1 ส.ค.	12 ก.ย.	11 ต.ค.	8 พ.ย.	13 ธ.ค.		
pH	-	7.4	7.1	7.6	7.5	7.2	7.4	5-9	
BOD	mg/l	26	25	21	22	17	16	$\leq 20$	
SS	mg/l	34	72	70	77	44	44	$\leq 30$	
TDS	mg/l	499	939	912	896	768	856	$\leq 500$	
Sulfide	mg/l	ND.	ND.	ND.	ND.	ND.	ND.	$\leq 1.0$	
TKN	mg/l	39	37	48	36	30	33	$\leq 35$	
Oil & Grease	mg/l	ND.	ND.	< 3.0	4.6	4.1	3.1	$\leq 20$

ดัชนีคุณภาพน้ำทิ้ง	หน่วย	ผลการตรวจวัด <sup>(๑)</sup>						ค่ามาตรฐาน <sup>(๒)</sup>	เกณฑ์กำหนดใน รายงานฯ <sup>(๓)</sup>
		2 ก.ค.	1 ส.ค.	12 ก.ย.	11 ต.ค.	8 พ.ย.	13 ธ.ค.		
pH	-	5.9	5.8	5.6	4.8	6.8	7.1	5-9	
BOD	mg/l	20	15	19	18	7	6	$\leq 20$	
SS	mg/l	12	19	24	18	20	15	$\leq 30$	
TDS	mg/l	808	568	601	559	435	521	$\leq 500$	
Sulfide	mg/l	ND.	ND.	ND.	ND.	ND.	ND.	$\leq 1.0$	
TKN	mg/l	19	14	23	20	24	21	$\leq 35$	
Oil & Grease	mg/l	ND.	ND.	ND.	ND.	ND.	ND.	$\leq 20$
