5. ผลการดำเนินการตามมาตรการป้องกันและแก้ไขผลกระทบสิ่งแวดล้อม
ตารางที่ 3 เปรียบเทียบมาตรการป้องกันและแก้ไขผลกระทบสิ่งแวดล้อมที่กำหนดไว้ในรายงานการวิเคราะห์ผลกระทบสิ่งแวดล้อม
โครงการ อาคารชุด Bangsaray Heights (บางเสร่ ไฮท์) ระยะเปิดดำเนินการ

แบบ ตต.3

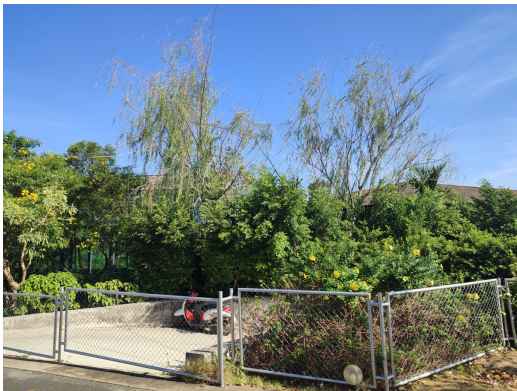
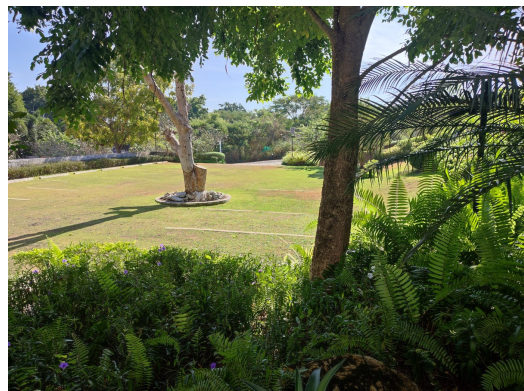
ภาพที่ 3-2 ปุ่มไม้ยืนต้นตามแนวรั้วของโครงการ

2. บริเวณแนวเขตที่ดินโดยรอบอาคารจัดให้ปลูกไม้ยืนต้นยาวตลอดแนว เพื่อสามารถช่วยลดซับ และกรองฝุ่น กลิ่น จากเขม่าไอเสียรถยนต์ได้	แนวเขตที่ดินเป็นรั้วโครงการและปลูกต้นไม้บริเวณแนวรั้วไว้อย่างหนาแน่น	-	ภาพที่ 3-2

1. ปลุกไม้ยืนต้นตามแนวรั้วโดยรอบโครงการ เพื่อเป็นแนวกำบังความร้อนจากเครื่องปรับอากาศ	มีต้นไม้ตามแนวรั้วโครงการไว้แล้ว	-	ภาพที่ 3-2
2. ออกแบบอาคารและเลือกใช้วัสดุที่เป็นมิตรกับสิ่งแวดล้อม รวมทั้งพิจารณาระบบหมุนเวียนของอากาศภายใน และภายนอกอาคาร เพื่อให้อาคารไม่ร้อนและมีอากาศหมุนเวียน ซึ่งสามารถลดการใช้เครื่องปรับอากาศได้ในระดับหนึ่ง	เลือกการออกแบบอาคารให้เข้ากันกับสภาพแวดล้อมทั่วไปของโครงการที่เป็นภูเขาและต้นไม้ และเลือกใช้สีโทนธรรมชาติและมีการใช้ไม้แซมในการก่อสร้างลดความร้อนจากตัวอาคารได้ดี	-	ภาพที่ 3-3

6. จัดให้มีพื้นที่สีเขียว โดยการปลูกต้นไม้ชนิดต่างๆ เพื่อช่วยดูดซับคาร์บอนไดออกไซด์ และลดอุณหภูมิอันเนื่องจากการคายน้ำของพืช และการระเหยน้ำจากผิวดิน	มีพื้นที่สีเขียวไว้แล้วอย่างหนาแน่น ช่วยดูดซับคาร์บอนไดออกไซด์ได้เป็นอย่างดี	-	ภาพที่ 3-2

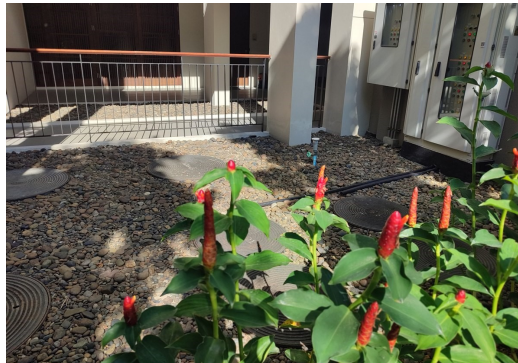
ภาพที่ 3-4 ระบบบำบัดน้ำเสียของโครงการ

เงื่อนไขตามมาตรการป้องกันและแก้ไขผลกระทบสิ่งแวดล้อม	ผลการปฏิบัติตามมาตรการ	ปัญหา อุปสรรค และข้อเสนอแนะ	เอกสารอ้างอิง
1.7 ทรัพยากรน้ำ 1. จัดให้มีระบบบำบัดน้ำเสียรวม 5 ชุด แบ่งออกเป็นเฟส 1 จำนวน 3 ชุด และ เฟส 2 จำนวน 2 ชุด ดังนี้ เฟส 1 - อาคาร A จัดให้มีระบบบำบัดน้ำเสียรวมแบบเติมอากาศ ขนาดความจุ 18 ลูกบาศก์เมตร/วัน จำนวน 1 ชุด - อาคาร B จัดให้มีระบบบำบัดน้ำเสียรวมแบบเติมอากาศ ขนาดความจุ 18 ลูกบาศก์เมตร/วัน จำนวน 1 ชุด - ห้องพักขยะรวม จัดให้มีระบบบำบัดน้ำเสียรวมแบบเติมอากาศ ขนาดความจุ 1.0 ลูกบาศก์เมตร/วัน จำนวน 1 ชุด เฟส 2 - อาคาร C จัดให้มีระบบบำบัดน้ำเสียรวมแบบเติมอากาศ ขนาดความจุ 21 ลูกบาศก์ เมตร/วัน จำนวน 1 ชุด - ห้องพักขยะรวม จัดให้มีระบบบำบัดน้ำเสียรวมแบบเติมอากาศ ขนาดความจุ 1.0 ลูกบาศก์เมตร/วัน จำนวน 1 ชุด	ในปัจจุบันโครงการก่อสร้างเฟส 1 แล้วเสร็จ และเฟส 2 อยู่ระหว่างดำเนินการก่อสร้าง มีการเปิดใช้อาคาร A และ อาคาร B ซึ่งมีระบบบำบัดน้ำเสียแต่ละอาคารไว้แล้ว	-	ภาพที่ 3-4

7. ตรวจสอบและดูแลฝาบ่อ ซ่อต่อ และผนังของระบบบำบัดน้ำเสียเป็นประจำเพื่อป้องกันการรั่วไหลของละอองลอยออกสู่ภายนอกถังบำบัดน้ำเสีย	ดูแลฝาบ่อ ซ่อต่อไว้ ไม่มีการรั่วไหล	-	ภาพที่ 3-4

เงื่อนไขตามมาตรการป้องกันและแก้ไขผลกระทบสิ่งแวดล้อม	ผลการปฏิบัติตามมาตรการ	ปัญหา อุปสรรค และข้อเสนอแนะ	เอกสารอ้างอิง
12. ติดเส้นสีแดง ความกว้างไม่น้อยกว่า 10 ซม. บริเวณโดยรอบเขตบ่อบำบัดน้ำเสียรวมให้ชัดเจน และเขียนป้ายถาวรแจ้งว่า “บริเวณนี้เป็นบ่อบำบัดน้ำเสีย”	ไม่มีการติดเส้นแดงกันขอบเขตระบบบ่อบำบัดน้ำเสียแต่โครงการออกแบบให้เป็นสัดส่วนไว้แล้ว โดยเป็นพื้นที่ที่ดินบนรอยด้วยหินกรวดขนาดใหญ่ และเว้นบริเวณผาบ่อไว้	-	ภาพที่ 3-4

3.5 ระบบบำบัดน้ำเสีย 1. จัดให้มีระบบบำบัดน้ำเสียรวม 5 ชุด แบ่งออกเป็นเฟส 1 จำนวน 3 ชุด และเฟส 2 จำนวน 2 ชุด ดังนี้ เฟส 1 - อาคาร A จัดให้มีระบบบำบัดน้ำเสียรวมแบบเติมอากาศ ขนาดความจุ 18 ลูกบาศก์เมตร/วัน จำนวน 1 ชุด - อาคาร B จัดให้มีระบบบำบัดน้ำเสียรวมแบบเติมอากาศ ขนาดความจุ 18 ลูกบาศก์เมตร/วัน จำนวน 1 ชุด - ห้องพักขยะรวม จัดให้มีระบบบำบัดน้ำเสียรวมแบบเติมอากาศ ขนาดความจุ 1.0	ในปัจจุบันโครงการก่อสร้างเฟส 1 แล้วเสร็จ และเฟส 2 อยู่ระหว่างดำเนินการก่อสร้าง มีการเปิดใช้อาคาร A และ อาคาร B ซึ่งมีระบบบำบัดน้ำเสียแต่ละอาคารไว้แล้ว	-	ภาพที่ 3-4

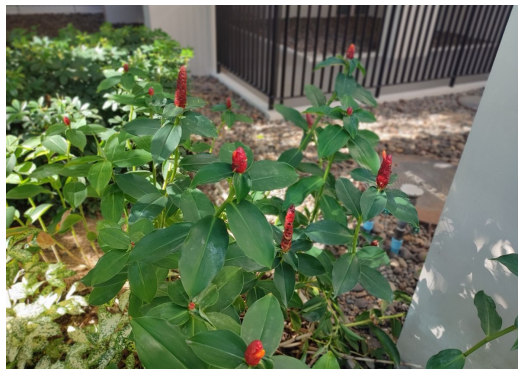
ภาพที่ 3-5 ระบบกำจัดของล่อยน้ำเสีย

5. จัดให้มีการกำจัดละอองน้ำเสีย (Aerosol) ที่เกิดขึ้นจากถังเดิมอากาศของระบบบำบัดน้ำเสียของโครงการ โดยใช้พื้นที่สีเขียวบริเวณใกล้กับระบบบำบัดน้ำเสียรวมของแต่ละอาคาร ขนาดพื้นที่ 1.0 ตร.ม./ชุด รวมมีพื้นที่สีเขียวในการกำจัดละอองน้ำเสียที่เกิดขึ้นทั้งหมด 3.0 ตร.ม. ด้วยวิธี Soil Bed	มีระบบการกำจัดละอองลอยน้ำเสียไว้แล้ว	-	ภาพที่ 3-5

15. จัดพื้นที่สีเขียวบริเวณใกล้ระบบบ่อบำบัดน้ำเสียรวมของโครงการ เพื่อช่วยดูดซับและป้องกันกลิ่นอันไม่พึงประสงค์ต่อผู้พักอาศัยภายในโครงการ	มีพื้นที่สีเขียวบริเวณใกล้กับบ่อบำบัดน้ำเสีย ช่วยบำบัดก๊าซมีเทนและแอมโมเนียที่เกิดจากระบบบ่อบำบัดน้ำเสีย	-	ภาพที่ 3-5 และ 3-6

5. จัดให้มีการกำจัดละอองน้ำเสีย (Aerosol) ที่เกิดขึ้นจากถังเดิมอากาศของระบบบำบัดน้ำเสียของโครงการ โดยใช้พื้นที่สีเขียวบริเวณใกล้เคียงกับระบบบำบัดน้ำเสียรวมของแต่ละอาคาร ขนาดพื้นที่ 1.0 ตร.ม./ชุด รวมมีพื้นที่สีเขียวในการกำจัดละอองน้ำเสียที่เกิดขึ้นทั้งหมด 3.0 ตร.ม. ด้วยวิธี Soil Bed	มีระบบการกำจัดละอองลอยน้ำเสียไว้แล้ว	-	ภาพที่ 3-5

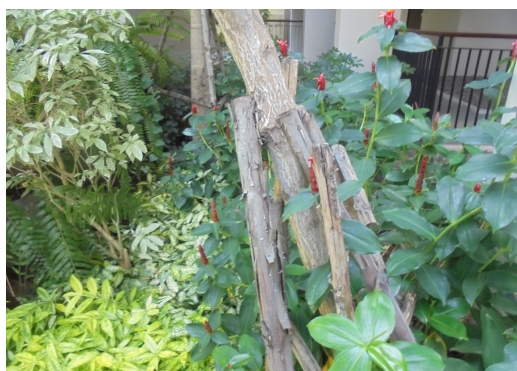
ภาพที่ 3-6 ระบบกำจัดก๊าซมีเทน

3. สับตะกอนสะสมออกจากถังเก็บตะกอนทุกๆ 1 เดือน หรือเมื่อถังเก็บตะกอนเต็ม	สับตะกอนสะสมในบ่อเก็บตะกอนทุก เดือน	-	-
4. จัดให้มีการกำจัดก๊าซมีเทนที่เกิดขึ้นจากถังเกรอะโดยใช้พื้นที่ สีเขียวบริเวณใกล้เคียงกับระบบบำบัดน้ำเสียรวมของแต่ละอาคาร ขนาดพื้นที่รวม 3.0 ตารางเมตร ด้วยวิธี Soil Bedโดยใช้แบคทีเรียที่มีอยู่ในดินธรรมชาติเปลี่ยน	มีระบบกำจัดมีเทนไว้แล้ว	-	ภาพที่ 3-6

3. สับตะกอนสะสมออกจากถังเก็บตะกอนทุกๆ 1 เดือน หรือเมื่อถังเก็บตะกอนเต็ม	สับตะกอนสะสมในบ่อเก็บตะกอนทุก เดือน	-	-
4. จัดให้มีการกำจัดก๊าซมีเทนที่เกิดขึ้นจากถังเกรอะโดยใช้พื้นที่ สีเขียวบริเวณใกล้เคียงกับระบบบำบัดน้ำเสียรวมของแต่ละอาคาร ขนาดพื้นที่รวม 3.0 ตารางเมตร ด้วยวิธี Soil Bedโดยใช้แบคทีเรียที่มีอยู่ในดินธรรมชาติเปลี่ยนก๊าซมีเทนผ่านกระบวนการเมตาบอลิซึมของเซลล์เป็น ก๊าซคาร์บอนไดออกไซด์	มีระบบกำจัดมีเทนไว้แล้ว	-	ภาพที่ 3-6

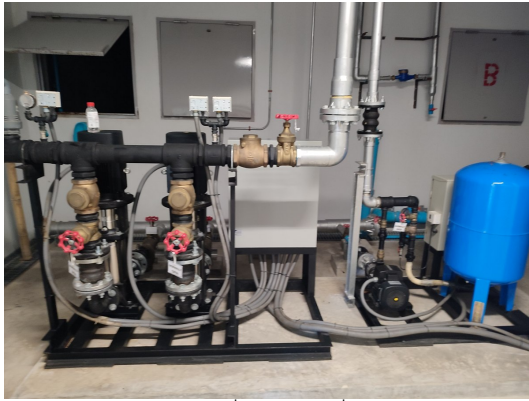
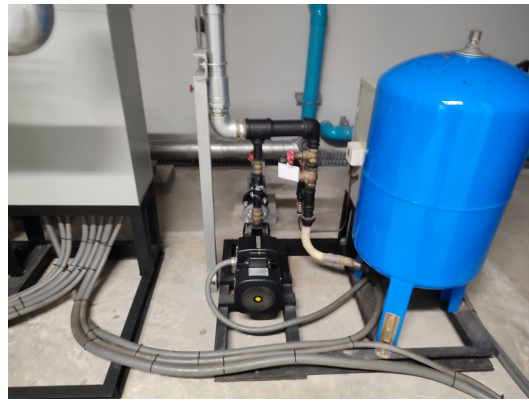
ภาพที่ 3-7 ห้องเครื่องประปา และช่างโครงการตรวจสอบระบบประปาและท่อต่าง ๆ

8. ตรวจสอบประสิทธิภาพของเครื่องสูบน้ำใช้เป็นประจำสม่ำเสมอตามคู่มือของเจ้าของผลิตภัณฑ์ และหากพบว่าชำรุดจะต้องรีบดำเนินการเพื่อแก้ไขโดยทันที	เครื่องสูบน้ำมีประสิทธิภาพการใช้งานได้เป็นอย่างดี	-	ภาพที่ 3-7

4. รักษาสภาพธรรมชาติ และดูแลต้นไม้ในโครงการให้ดีอยู่เสมอ เพื่อช่วยเป็นแนวดูดซับเสียงจากภายนอกได้	ดูแลบำรุงรักษาต้นไม้เป็นอย่างดีมีความหนาแน่นช่วยกันเสียงดังได้	-	ภาพที่ 3-7

13. เลือกใช้อุปกรณ์และผลิตภัณฑ์ที่ประหยัดน้ำ ได้แก่ ชักโครก และฝักบัวรุ่นประหยัดน้ำ เป็นต้น	ใช้สุขภัณฑ์ประหยัดน้ำทั้งหมด	-	ภาพที่ 3-31
14. รณรงค์ให้ผู้พักอาศัย และเจ้าหน้าที่ของโครงการใช้น้ำอย่างประหยัด	รณรงค์ให้ผู้พักอาศัยและเจ้าหน้าที่ประหยัดน้ำอย่างสม่ำเสมอ	-	ภาพที่ 3-31
มาตรการติดตามตรวจสอบผลกระทบสิ่งแวดล้อม - ตรวจสอบการทำงานของระบบท่อน้ำ และระบบจ่ายน้ำประปา - ตรวจสอบรอยแตกรั่ว ของถังเก็บน้ำใต้ดิน และคาดฟ้า - ตรวจสอบลักษณะทางกายภาพ เช่น กลิ่น สี และความขุ่น และปริมาณ E.Coli ในถังเก็บน้ำตามประกาศกระทรวงสาธารณสุข ฉบับที่ 135 (พ.ศ.2534) เรื่อง น้ำบริโภคในภาชนะบรรจุที่ปิดมิดชิด - ผู้รับผิดชอบ : นิติบุคคล (กรณีจดทะเบียนแล้ว)ติดตามตรวจสอบทุกสัปดาห์ ตลอดระยะเวลาเปิดดำเนินการ	การทำงานระบบประปาเป็นปกติ ไม่มีรอยแตกรั่วของถังเก็บน้ำใต้ดินและคาดฟ้า สภาพน้ำใส ไม่มีกลิ่น ไม่ขุ่น ไม่พบ E.Coli นิติบุคคลอาคารชุดดูแลตลอดระยะเวลาเปิดดำเนินการ	-	ภาพที่ 3-7 ภาคผนวก ข.

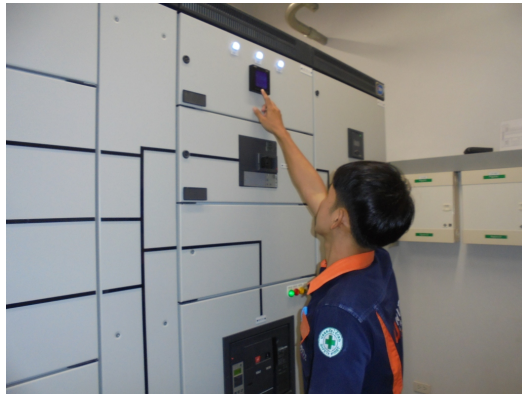
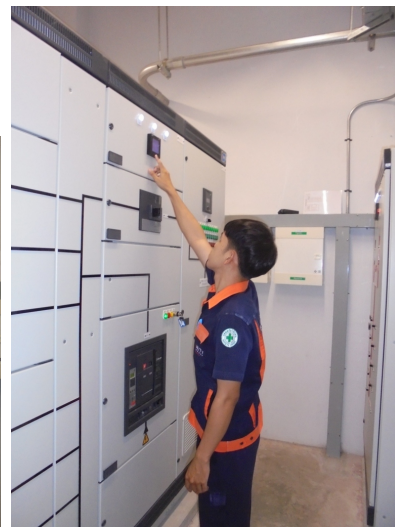
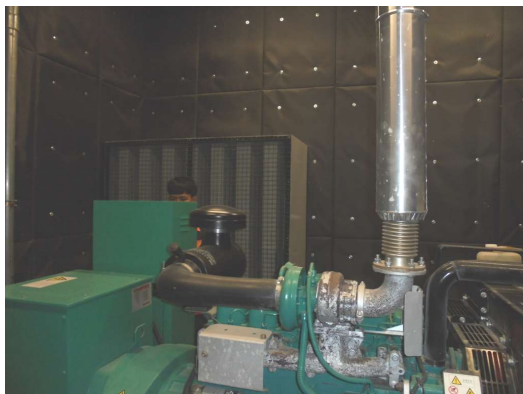
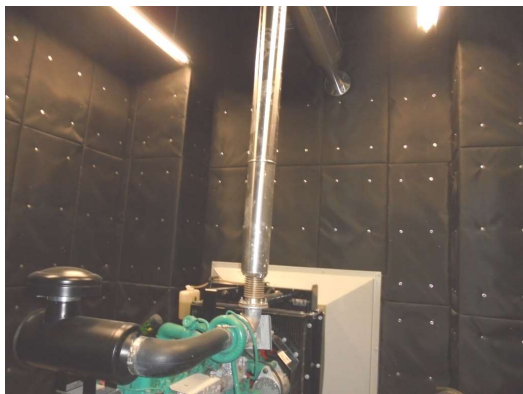
ภาพที่ 3-8 ห้องเครื่องไฟฟ้าและระบบไฟฟ้าฉุกเฉิน และช่างโครงการตรวจสอบทุกสัปดาห์

3.2 การใช้ไฟฟ้า 1. ตรวจสอบการทำงานของหม้อแปลงไฟฟ้าและอุปกรณ์ให้อยู่ในสภาพดีอยู่เสมอตามคู่มือของผู้ผลิต	หม้อแปลงไฟฟ้าอยู่ในสภาพดีเป็นปกติ	-	ภาพที่ 3-8
2. จัดให้มีเจ้าหน้าที่โครงการเข้ารับการอบรมความรู้เกี่ยวกับการใช้งานหม้อแปลงไฟฟ้าของโครงการ โดยให้เข้ารับการอบรมกับบริษัทตัวแทนจำหน่ายหม้อแปลงไฟฟ้าของโครงการ เพื่ออยู่ประจำในการดูแลและบำรุงรักษา ระบบ ตลอดระยะเวลาการเปิดดำเนินการ	เจ้าหน้าที่ฝ่ายช่างดูแลหม้อแปลงไฟฟ้าทุกวันตามหลักวิศวกรรมไฟฟ้า ที่รับการอบรมจากตัวแทนจำหน่ายไว้แล้ว	-	-

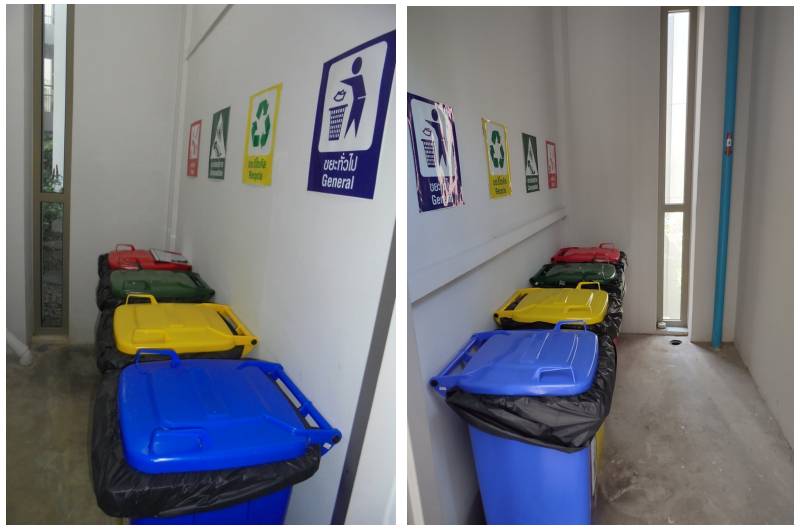
ภาพที่ 3-9 ภายในห้องพักรวมมูลฝอยประจำชั้น มีถังแยกมูลฝอยตามประเภทมูลฝอย

3.3 การจัดการขยะ 1. จัดให้มีห้องพักขยะประจำชั้นของอาคาร ประกอบด้วย (1) เฟส 1 (อาคาร A และอาคาร B) - <u>ชั้นที่ 1-6</u> จัดให้มีห้องพักขยะแต่ละชั้น ขนาดพื้นที่ประมาณ 3.29 ตารางเมตร บริเวณข้างลิฟต์ดับเพลิง ภายในห้องพักขยะประจำชั้น จัดให้มีถังขยะขนาด 100 ลิตร จำนวน 3 ถัง พร้อมรองรับด้วยถุงดำสำหรับรองรับขยะทั่วไป (ถังสีเหลือง) ขยะรีไซเคิล (ถังสีน้ำเงิน) ขยะเปียก (ถังสีเขียว) และถังขยะขนาด 20 ลิตร จำนวน 1 ถัง พร้อมรองรับด้วยถุงดำสำหรับรองรับขยะอันตราย (ถังขยะสีเทาฝาส้ม) (2) เฟส 2 (อาคาร C) - <u>ชั้นที่ 1-6</u> จัดให้มีห้องพักขยะแต่ละชั้น ขนาดพื้นที่ประมาณ 3.29 ตารางเมตร บริเวณข้างลิฟต์ดับเพลิง ภายในห้องพักขยะประจำชั้น จัดให้มีถังขยะขนาด 100 ลิตร จำนวน 3 ถัง พร้อมรองรับด้วยถุงดำสำหรับรองรับขยะทั่วไป (ถังสีเหลือง) ขยะรีไซเคิล (ถังสีน้ำเงิน) ขยะเปียก (ถังสีเขียว) และถังขยะ	สำหรับเฟส 1 มีห้องพักขยะแต่ละชั้นของทั้งอาคาร A และ อาคาร B และมีการจัดการขยะให้แม่บ้านขนย้ายและแยกขยะลงมาพักไว้ที่ห้องพักขยะรวมบริเวณชั้นที่ 1 เพื่อรอการเก็บขนของเทศบาลเกล็ดแก้ว	-	ภาพที่ 3-9

12. แนวต้นไม้ปลูกไว้บริเวณห้องพักขยะรวมหากเสียหายให้ปลูกทดแทนโดยทันที เพื่อช่วยบดบังทัศนียภาพและกลิ่นอันไม่พึงประสงค์ของขยะมูลฝอย	มีต้นไม้ปลูกไว้บริเวณห้องพักขยะรวม เพื่อบดบังไว้แล้ว	-	ภาพที่ 3-10
มาตรการติดตามตรวจสอบผลกระทบสิ่งแวดล้อม - ตรวจสอบถังขยะและห้องพักขยะรวมให้มีสภาพดีอยู่เสมอ ถ้ามีการผูกหรือชำรุดต้องดำเนินการแก้ไขทันที - ผู้รับผิดชอบ : นิติบุคคล (กรณีจดทะเบียนแล้ว)	ถังขยะด้านในห้องพักขยะและห้องพักขยะรวมมีสภาพใหม่และไม่ชำรุดแต่อย่างใด	-	ภาพที่ 3-9 ภาพที่ 3-10

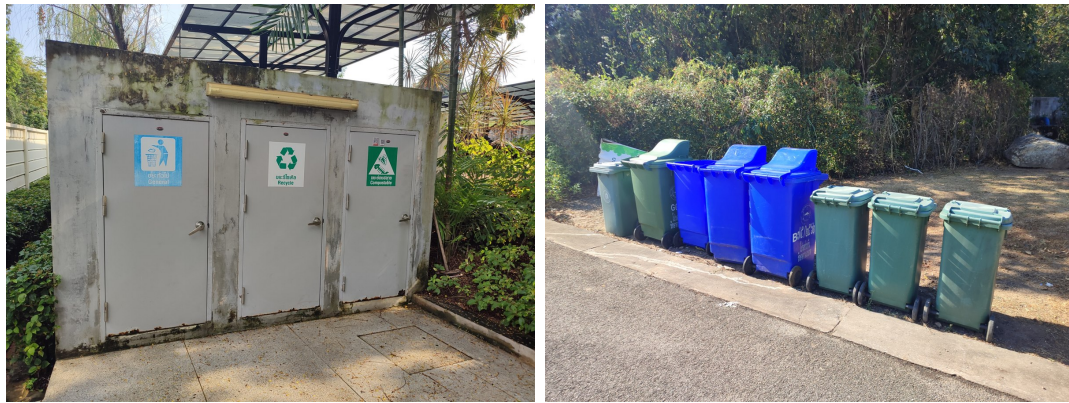
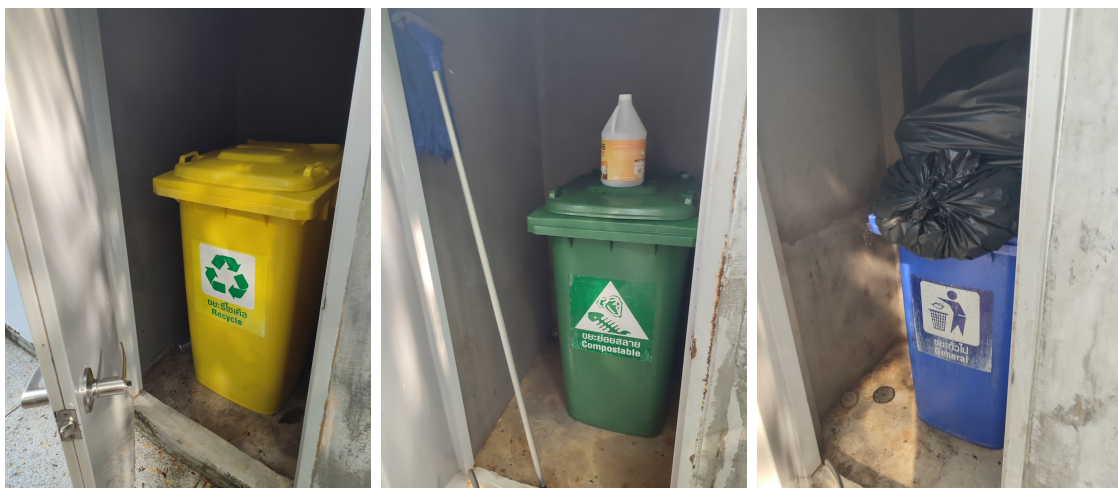
ภาพที่ 3-10 ห้องพักรวมขยะรวม และจุดตั้งถังรองรับมูลฝอยริมทางวิ่งรถ

เงื่อนไขตามมาตรการป้องกันและแก้ไขผลกระทบสิ่งแวดล้อม	ผลการปฏิบัติตามมาตรการ	ปัญหา อุปสรรค และข้อเสนอแนะ	เอกสารอ้างอิง
ขนาด 20ลิตร จำนวน 1 ถัง พร้อมรองรับด้วยถุงดำสำหรับรองรับขยะอันตราย (ถังขยะสีเทาผ่าส้ม)	-	-	-
<p>1. จัดให้มีห้องพักขยะรวม จำนวน1แห่ง/เฟส มีรายละเอียดดังนี้</p> <p>เฟส 1 (อาคาร A และอาคารB) อยู่บริเวณพื้นที่สีเขียวด้านทิศเหนือของอาคาร A</p> <p>(1) <u>ส่วนพักขยะเปียก</u> ขนาดพื้นที่ 1.15 ตารางเมตร (สูงกักเก็บ 1.5 ม.) คิดเป็นปริมาตร 1.725ลูกบาศก์เมตร สามารถรองรับขยะเปียกได้นาน (1.725/0.432) 3.99วัน โดยขยะเปียกรวบรวมใส่ถุงดำและมัดปากถุงให้แน่นไว้ภายในห้องพักขยะ</p> <p>(2) <u>ส่วนพักขยะทั่วไป และขยะรีไซเคิล</u> ขนาดพื้นที่ 1.00 ตารางเมตร (สูงกักเก็บ 1.50 ม.) คิดเป็นปริมาตร 1.58ลูกบาศก์เมตร สามารถรองรับขยะทั่วไป และขยะรีไซเคิลได้นาน (1.58/0.241) 6.56 วัน โดยขยะทั่วไปที่ไม่สามารถขายได้ รวบรวมใส่ถุงดำมัดปากถุงให้แน่น และสำหรับขยะที่สามารถขายได้ (Recycle) รวบรวมใส่ถุงสีใสมัดปากถุงให้แน่น ไว้ภายในห้องพักขยะ</p> <p>(3)<u>ส่วนพักขยะอันตราย</u> ขนาดพื้นที่ 1.00 ตารางเมตร จัดให้มีถังขยะสีเทาผ่าส้ม สำหรับรองรับมูลฝอยอันตรายขนาด 200 ลิตร จำนวน 2 ถัง พร้อมถุงดำรองรับ สามารถรองรับขยะอันตรายได้นาน (200/2) 100 วัน แต่ในกรณีที่มีปริมาณขยะมูลฝอยอันตรายมากเกินกว่าที่จะเก็บพักไว้ภายในโครงการ ทางนิติบุคคลสามารถประสานงานกับบริษัทเอกชนที่ได้รับอนุญาตขนส่งและกำจัดของเสียอันตรายจากกรมโรงงานอุตสาหกรรมเข้ามาเก็บขนขยะอันตรายแล้วนำไปกำจัดต่อไป</p>	<p>ห้องพักขยะรวมของเฟส 1 ตั้งอยู่ด้านทิศเหนือของอาคาร A ติดกับประตูรั้วเปิดเข้า-ออกสำหรับเก็บขนมูลฝอยรกรกเก็บขนของเทศบาลเกล็ดแก้ว ซึ่งแยกสัดส่วนไว้อย่างชัดเจน เป็นห้องพักขยะเปียก ห้องพักขยะทั่วไป และห้องพักขยะอันตรายไว้แล้ว</p>	-	ภาพที่ 3-10

5. ให้แม่บ้านเก็บขน และคัดแยกขยะจากถังขยะในแต่ละชั้นทุกวัน และทำความสะอาดที่พักขยะรวมทุกครั้งเก็บขน พร้อมสำรวจและเก็บขยะที่ตก	คัดแยกขยะทุกครั้งและนำมาพักไว้ที่ห้องพักขยะรวม	-	ภาพที่ 3-10

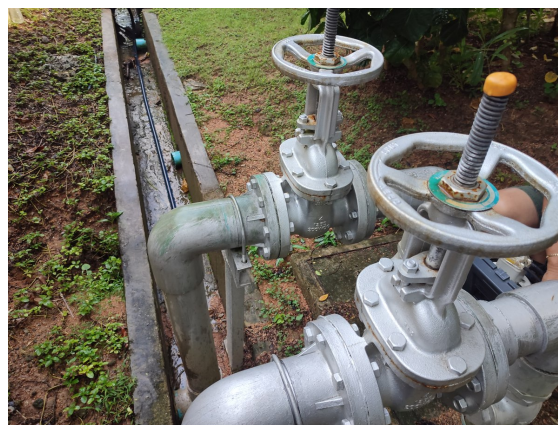
ภาพที่ 3-12 ป่อพักน้ำของโครงการ

7. จัดให้มีเครื่องสูบน้ำ ชนิดหามแบบใช้น้ำมัน ขนาด 3 นิ้ว อัตราสูบ 1,000 ลิตร/นาที จำนวน 1 ชุด	จัดเตรียมไว้แล้ว	-	-
มาตรการติดตามตรวจสอบผลกระทบสิ่งแวดล้อม - ตรวจสอบบ่อกัก, ท่อระบายน้ำรอบโครงการ และบ่อดักขยะบริเวณจุดเชื่อมต่อของโครงการ - ผู้รับผิดชอบ : นิติบุคคล (กรณีจดทะเบียนแล้ว)	บ่อกักน้ำทั้ง ท่อระบายน้ำ และบ่อดักขยะ อยู่ในสภาพระบายน้ำได้ดี ไม่มีการอุดตัน	-	ภาพที่ 3-12

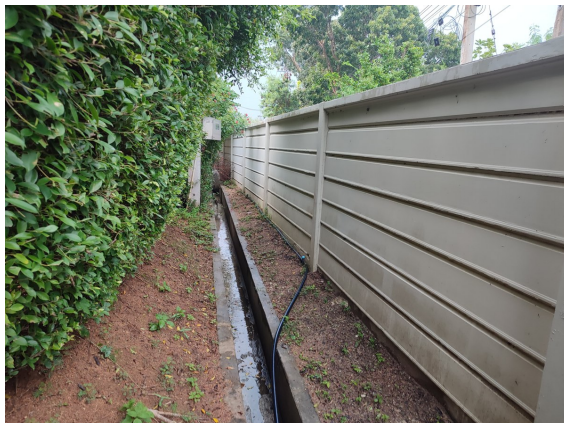
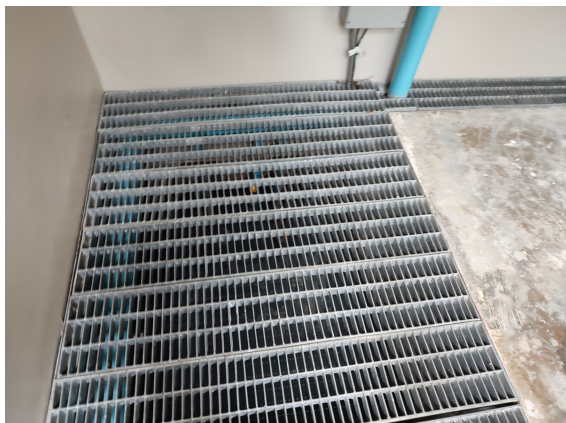
ภาพที่ 3-13 รางระบายน้ำไม่มีเศษวัสดุทำให้อุดตัน

2. จัดให้มีเจ้าหน้าที่ คอยตรวจสอบระดับน้ำในบ่อพักน้ำ และท่อระบายน้ำอย่างสม่ำเสมอ เพื่อให้สามารถระบายน้ำได้อย่างมีประสิทธิภาพ ถ้าพื้นที่ใดมีน้ำท่วมขังให้แก้ไขทันที	มีเจ้าหน้าที่ตรวจสอบระดับน้ำ ในบ่อพักน้ำ และท่อระบายน้ำอยู่เสมอ ปัจจุบันน้ำน้อย และร่องระบายน้ำและบ่อหมุนวนน้ำแห้ง ไม่มีน้ำไหลให้เห็น	-	ภาพที่ 3-13

4. ล้างทำความสะอาดท่อระบายน้ำ โดยรอบอาคารโครงการ 2 ครั้ง/ปี (ก่อนและหลังฤดูฝน)	ทำความสะอาดอยู่เสมอ ไม่พบว่ามีกรอุดตัน	-	ภาพที่ 3-13
5. ถ้าท่อระบายน้ำอุดตัน ให้ฉีดล้างทำความสะอาด และขุดลอกตะกอนออกทันที	จะดำเนินการทันที ซึ่งมีการขุดลอกตะกอนออกเป็นประจำทุกเดือน	-	ภาพที่ 3-13

6. จัดให้มีเจ้าหน้าที่ของโครงการดูแลท่อระบายน้ำภายในโครงการ และบริเวณใกล้เคียงโครงการ เพื่อป้องกันให้มีเครื่องสูบน้ำ ชนิดหามแบบใช้น้ำมัน ขนาด 3 นิ้ว อัตราสูบ 1,000 ลิตร/นาที จำนวน 1 ชุดกันปัญหาน้ำท่วมขัง	มีเจ้าหน้าที่ดูแลท่อระบายน้ำไว้แล้ว และดูแลให้เครื่องสูบน้ำทำงานได้เป็นปกติ	-	ภาพที่ 3-13

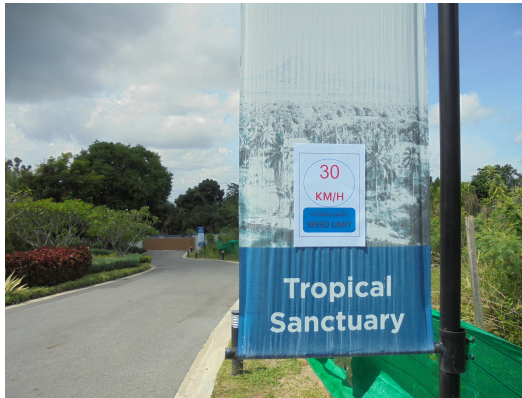
ภาพที่ 3-24 ป้ายจำกัดความเร็วภายในโครงการไม่เกิน 20 กม./ชม.

8. ติดตั้งป้ายจำกัดความเร็วของรถที่เข้า-ออก มีความเร็วไม่เกิน 30 กม./ชม. เพื่อลดความเร็ว และป้องกันการฟุ้งกระจายของฝุ่นอันเนื่องมาจากถนน	ติดป้ายจำกัดความเร็วรถที่เข้า-ออกไว้แล้วไม่ให้เกิน 20 กม./ชม.	-	ภาพที่ 3-24

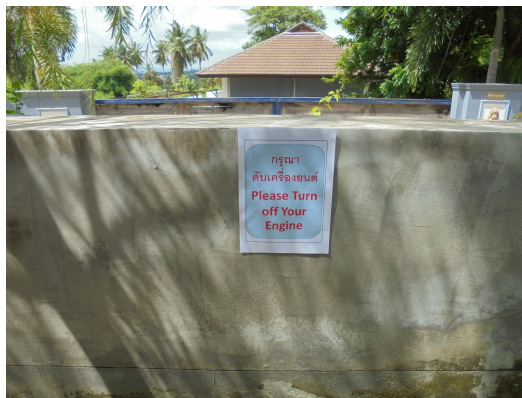
ภาพที่ 3-25 ป้ายห้ามติดเครื่องยนต์ทิ้งไว้ที่ลานจอดรถของโครงการ

7. ติดป้ายประกาศให้ดับเครื่องยนต์ทันทีเมื่อจอด ทั้งภาษาไทย และภาษาอังกฤษ ติดตั้งไว้บริเวณที่สามารถมองเห็นได้	ติดป้ายประกาศให้ดับเครื่องยนต์ไว้แล้ว	-	ภาพที่ 3-25

1. จำกัดความเร็วรถเมื่อเข้าสู่พื้นที่โครงการให้มีความเร็วไม่เกิน 30 กม./ชม.	รณรงค์ให้ผู้พักอาศัยขับรถเข้าโครงการใช้ความเร็วต่ำ	-	-
2. ทำป้ายประกาศให้ดับเครื่องยนต์ทันทีเมื่อจอดรถ	ติดป้ายประกาศให้ดับเครื่องยนต์ไว้แล้ว	-	ภาพที่ 3-25

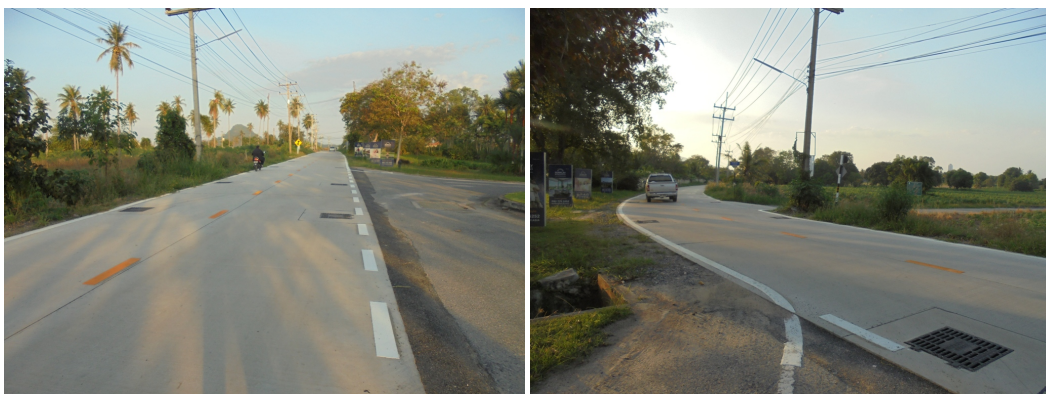
ภาพที่ 3-29 ฝังท่อระบายน้ำและทำถนนใหม่ ที่ถนนเทศบาล 12

3.4 การระบายน้ำ การป้องกันน้ำท่วม 1. จัดให้มีท่อระบายน้ำฝนจะรองรับน้ำฝนจากชั้นพักอาศัยแต่ละชั้น ไหลลงมาตามท่อน้ำฝนข้างอาคาร ขนาด 3 นิ้ว ซึ่งจัดเป็นท่อปลายเปิดเหนือพื้นดินของแต่ละอาคาร ในส่วนของชั้นใต้ดินของอาคาร B และอาคาร C จัดให้มีรางระบายน้ำแบบ Gutter ขนาด 300 x 300 มิลลิเมตร (กว้างx ลึก) รองรับน้ำฝน แล้วสูบด้วยเครื่องสูบน้ำขนาด 0.13 ลบ.ม./นาที จำนวน 2 ชุด/อาคาร ขึ้นไปยังท่อระบายน้ำปลายเปิดบนพื้นดินและจัดให้มีร่องระบายน้ำกว้าง 0.5 , 1.0 , 1.5 และ 2.0 เมตร เพื่อรวบรวมน้ำฝนที่เกิดขึ้นไปยังบ่อหมุนวนน้ำก่อนระบายลงสู่ท่อระบายน้ำสาธารณะ ถนนซอยเต็มบุญ โดยจัดให้มีบ่อหมุนวนน้ำ 1บ่อ/เฟส <ul style="list-style-type: none"> - เฟส 1 (อาคาร A และอาคาร B) จัดให้มีบ่อหมุนวนน้ำ สามารถกักเก็บน้ำได้ 49.75 ลบ.ม. และจัดให้มีบ่อสูบน้ำขนาด 1.0 x 1.5x2.0 เมตร สูบด้วยเครื่องสูบน้ำขนาด 0.13 ลบ.ม./นาที - เฟส 2 (อาคาร C) จัดให้มีบ่อหมุนวนน้ำ สามารถกักเก็บน้ำได้ 24.15 ลบ.ม. และจัดให้มีบ่อสูบน้ำขนาด 1.0 x 1.5x2.0 เมตร สูบด้วยเครื่องสูบน้ำขนาด 0.13 ลบ.ม./นาที 	มีท่อระบายน้ำและบ่อหมุนวนน้ำ และร่องระบายน้ำรวบรวมน้ำไปยังบ่อหมุนวนน้ำ ก่อนระบายออกสู่รางระบายน้ำด้านข้างรั้วโครงการเพื่อนำน้ำไปยังบ่อพักน้ำริมถนนเทศบาล 12 ปัจจุบันเทศบาลก่อสร้างท่อระบายน้ำบริเวณถนนซอยเต็มบุญ และถนนเทศบาล 12 ไว้แล้วและสามารถระบายน้ำผ่านท่อระบายน้ำออกสู่ถนนสุขุมวิทได้	-	ภาพที่ 3-29

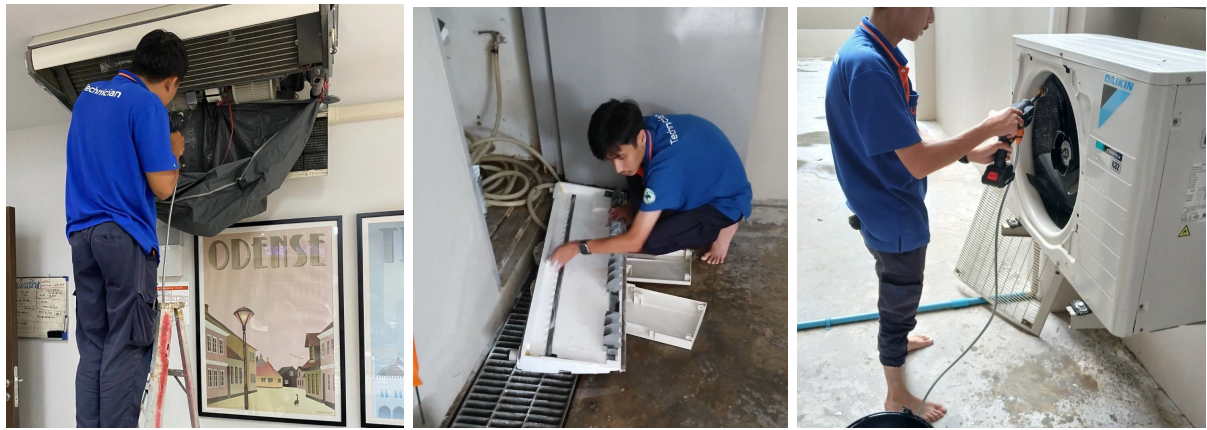
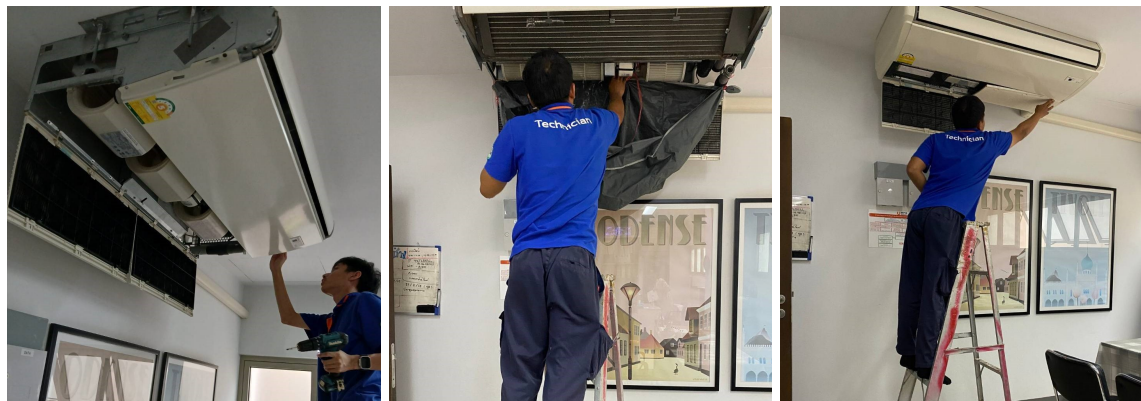
ภาพที่ 3-35 ล้างแท่งค้ำกรองน้ำใช้

3. ทำความสะอาดเครื่องปรับอากาศเป็นประจำ เพื่อเพิ่มประสิทธิภาพการทำงานของเครื่องปรับอากาศ และป้องกันการสะสมของเชื้อโรคและเชื้อแบคทีเรียต่างๆ ที่เป็นอันตรายต่อสุขภาพ	ทำความสะอาดเครื่องปรับอากาศทุก 6 เดือนเมื่อมีการเข้ามาพักอาศัยของเจ้าของห้องแต่ละห้องแล้ว	-	ภาพที่ 3-35

5. ตรวจสอบดูแลระบบจ่ายน้ำ และระบบเส้นท่อประปาให้อยู่ในสภาพดีอยู่เสมอ หากพบว่ามีภาวการณ์ชำรุดให้รีบแก้ไขทันที ตลอดระยะเวลาดำเนินการ	มีการตรวจสอบซ่อมแซมท่อประปา และระบบจ่ายน้ำประปาโครงการ	-	ภาพที่ 3-35

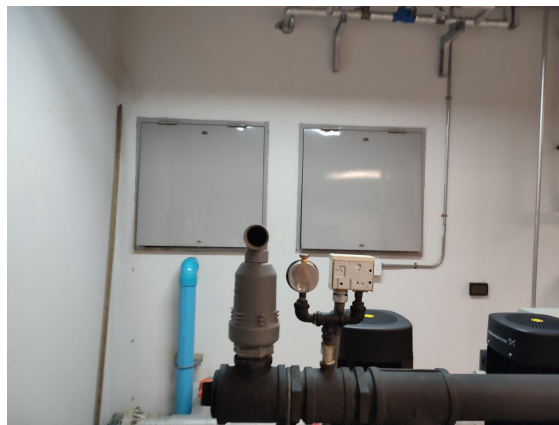
ภาพที่ 3-36 ตรวจสอบถึงสำรองน้ำใช้ไม่มีรอยแตกรั่ว มีฝาปิดมิดชิด

7. ตรวจสอบโครงสร้างถังเก็บน้ำใต้ดิน และชั้นหลังคา ให้มีความมั่นคงแข็งแรง ไม่มีรอยร้าว และรอยร้าว ที่จะทำให้เกิดการปนเปื้อนของน้ำภายนอกเข้าสู่ถังเก็บน้ำได้	โครงสร้างถังเก็บน้ำทั้งหมดอยู่ในสภาพดี ไม่มีรอยร้าวแต่อย่างใด	-	ภาพที่ 3-36

9. จัดให้มีช่องเพื่อเข้าไปซ่อมบำรุง จำนวน 2 ฝาท่อ เพื่อความสะดวกและปลอดภัยในการบำรุงรักษาและทำความสะอาดถัง โดยช่องเข้าสู่ถังเก็บน้ำต้องปิดมิดชิด และยกสูงจากพื้นดิน เพื่อป้องกันการปนเปื้อนของน้ำภายนอกเข้าสู่ถังเก็บน้ำทางฝาท่อได้	ดำเนินการให้มีฝาดังยกสูงจากพื้นดินไว้ ปัจจุบันไม่มีการปนเปื้อนของน้ำภายนอกเข้าสู่ถังเก็บน้ำทางฝาท่อ	-	ภาพที่ 3-36
