5. ผลการดำเนินการตามมาตรการป้องกันและแก้ไขผลกระทบสิ่งแวดล้อม

ตารางที่ 3 เปรียบเทียบมาตรการป้องกันและแก้ไขผลกระทบสิ่งแวดล้อมที่กำหนดไว้ในรายงานการวิเคราะห์ผลกระทบสิ่งแวดล้อม

โครงการ อาคารสำนักงาน และพาณิชยกรรม เอ็ม ทาวเวอร์ ระยะเปิดดำเนินการ

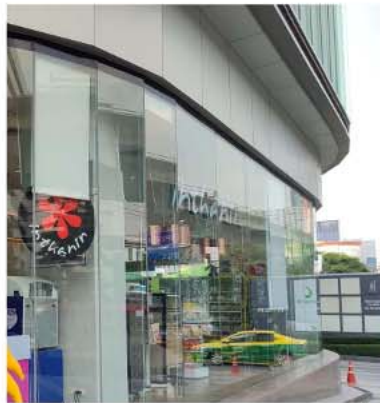
ภาพที่ 3-2 กระจกที่ใช้เป็นกระจกมีค่าการสะท้อนแสงต่ำกว่าร้อยละ 30

2. จัดให้มีกระจกที่มีค่าการสะท้อนแสงตามกฎหมายกระทรวงฉบับที่ 48 (พ.ศ.2540) ออกตามความในพระราชบัญญัติควบคุมอาคาร พ.ศ. 2522 ข้อ 27 กล่าวว่า “วัสดุที่เป็นผิวของผนังภายนอกอาคาร จะต้องมีการสะท้อนแสงได้ไม่เกินร้อยละ 30”	ใช้กระจกที่มีค่าการสะท้อนแสงต่ำ ไม่เกินร้อยละ 30	-	ภาพที่ 3-2

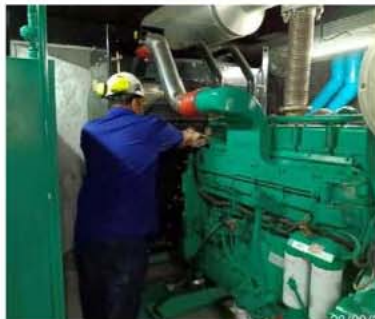
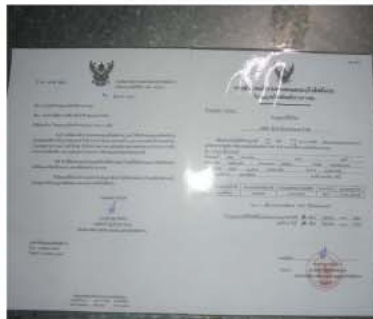
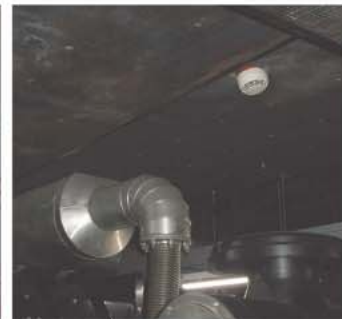
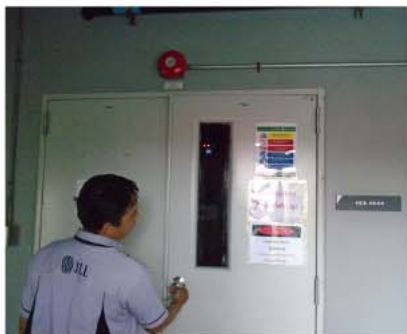
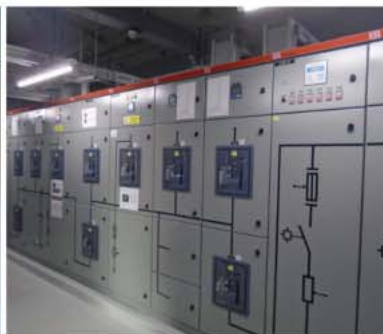
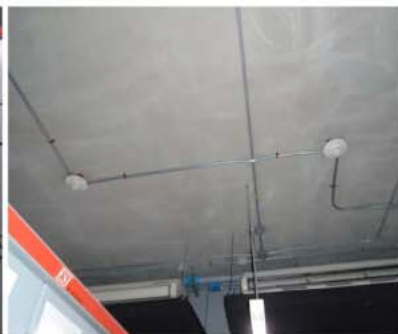
ภาพที่ 3-4 ห้องเครื่องไฟฟ้าอยู่ที่อาคารด้านหลัง

11. เครื่องกำเนิดไฟฟ้าสำรอง ต้องติดตั้งให้เหมาะสม และมีระบบป้องกันเสียงแรงสั่นสะเทือน และระบบกำจัดไอเสีย	ติดตั้งเครื่องกำเนิดไฟฟ้าสำรองไว้แล้วอย่างเหมาะสมและมีระบบป้องกันเสียง แรงสั่นสะเทือน และระบบกำจัดควันบำรุงรักษาเสมอ	-	ภาพที่ 3-4 ภาพที่ 3-33

7. ส่งตัวแทนฝ่ายช่างของโครงการเข้ารับการอบรมการดูแลรักษาเครื่องกำเนิดไฟฟ้าสำรองจากตัวแทนจำหน่าย พร้อมจัดทำคู่มือการบำรุงรักษาฉบับภาษาไทยด้วย	ดำเนินการอบรมไว้แล้ว และดูแลเครื่องกำเนิดไฟฟ้าสำรองไว้ และมีการทดสอบเดินเครื่องทุกสัปดาห์ครั้งละ 15 นาที ยังคงเดินเครื่องได้อย่างมีประสิทธิภาพ	-	ภาพที่ 3-4 ภาพที่ 3-33

8. ตรวจสอบและบำรุงรักษาเครื่องกำเนิดไฟฟ้า อย่างน้อยสัปดาห์ละ 1 ครั้ง เพื่อให้เครื่องกำเนิดไฟฟ้า สามารถทำงานได้อย่างมีประสิทธิภาพ	บำรุงรักษาและทดสอบไว้แล้วทุกสัปดาห์ ครั้งละ 15 นาที ทำงานได้อย่างมีประสิทธิภาพดี	-	ภาพที่ 3-4 ภาพที่ 3-33

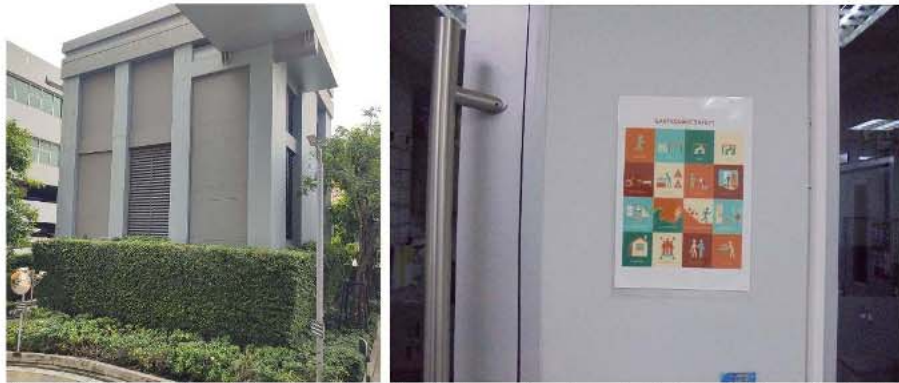
ภาพที่ 3-5 ไม่น้ำมันต้นและไม้พุ่มที่ปลูกบริเวณห้องเครื่องไฟฟ้า และป้ายประชาสัมพันธ์การปฏิบัติตนเมื่อเกิดแผ่นดินไหว

เงื่อนไขตามมาตรการป้องกันและแก้ไขผลกระทบสิ่งแวดล้อม	ผลการปฏิบัติตามมาตรการ	ปัญหา อุปสรรค และข้อเสนอแนะ	เอกสารอ้างอิง
1.4 ระดับแรงสั่นสะเทือน -	-	-	-
1.5 การเกิดแผ่นดินไหว 1. แผนการเตรียมตัวก่อนการเกิดแผ่นดินไหว (1) ติดตั้งป้ายคำแนะนำในการปฏิบัติตน เมื่อเกิดแผ่นดินไหวไว้ในบริเวณที่เห็นได้ชัดเจน เช่น ภายในห้องลิฟต์โดยสาร หรือบริเวณโถงหน้าลิฟต์ (2) มีไฟฉายพร้อมถ่านไฟฉาย และกล่องยาเตรียมไว้ใกล้ทางเดินแต่ละชั้นของอาคาร และให้ทุกคนทราบว่ายูทียูใดของอาคาร (3) ศึกษาการปฐมพยาบาลเบื้องต้น (4) มีอุปกรณ์ดับเพลิงไว้ในอาคาร เช่น ถังดับเพลิง ถูทรายเป็นต้น (5) ทราบตำแหน่งของวาล์วปิดก๊าซ สะพานไฟ สำหรับตัดกระแสไฟฟ้า (6) อย่าวางสิ่งของหนักบนชั้นหรือหิ้งสูงๆ เพราะเมื่อเกิดแผ่นดินไหวอาจตกลงมาเป็นอันตรายได้ (7) มีการยึดหรือผูกอุปกรณ์เครื่องใช้หนักๆ ให้แน่นกับพื้น (8) มีการวางแผนเรื่องจุดนัดพบที่ปลอดภัย ในกรณีที่ต้องพลัดจากกันเพื่อมารวมตัวกันอีกครั้ง (9) ติดตั้งป้ายประชาสัมพันธ์วิธีการปฏิบัติตัวเมื่อเกิดแผ่นดินไหวในบริเวณที่เห็นได้ชัดเจน เช่น บริเวณหน้าหรือภายในลิฟต์	ทางโครงการได้จัดทำแผนการเตรียมตัวก่อนการเกิดแผ่นดินไหวไว้แล้ว หากมีเหตุขึ้นสามารถดำเนินการได้ทันที และติดป้ายการปฏิบัติตนเมื่อเกิดแผ่นดินไหวไว้ที่ ห้องทำงาน	-	ภาพที่ 3-5

เงื่อนไขตามมาตรการป้องกันและแก้ไขผลกระทบสิ่งแวดล้อม	ผลการปฏิบัติตามมาตรการ	ปัญหา อุปสรรค และข้อเสนอแนะ	เอกสารอ้างอิง
6. จัดให้มีพื้นที่สีเขียวแบบยั่งยืนรอบอาคารโครงการ ซึ่งนอกจากจะให้ความร่มรื่น และเกิดทัศนียภาพที่ดีแล้ว ยังส่งผลให้เกิดการระบายอากาศ และระบายความร้อนได้ดี ช่วยบังแดด และการการดูดซับ และถ่ายเทพลังงานความร้อนเข้าสู่ตัวอาคารอีกด้วย ซึ่งการปลูกต้นไม้ขนาดใหญ่ และการปลูกพืชคลุมดิน จะช่วยลดความร้อนและเพิ่มความชื้นให้กับดิน ทำให้อากาศเย็นขึ้น	มีพื้นที่สีเขียวยั่งยืนรอบอาคารไฟฟ้าของโครงการ และรอบอาคารโครงการไว้แล้ว พื้นดินมีความชุ่มชื้น มีการระบายอากาศบริเวณพื้นที่สีเขียวได้เป็นอย่างดี	-	ภาพที่ 3-5

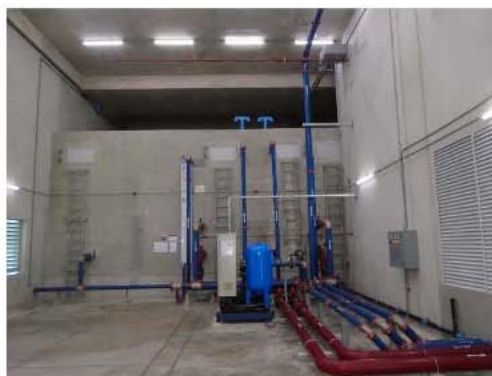
ภาพที่ 3-7 ห้องเครื่องประปา

2.ทรัพยากรชีวภาพ			
2.1 สิ่งมีชีวิตบนบก -	-	-	-
2.2 สิ่งมีชีวิตในน้ำ -			
3. คุณค่าการใช้ประโยชน์ของมนุษย์			
3.1 การใช้น้ำ			
1. จัดให้มีถังสำรองน้ำใช้ในโครงการ ประกอบด้วย จัดให้มีถังเก็บน้ำสำรองใต้ดิน จำนวน 2 ถัง ขนาดความจุรวมประมาณ 600 ลูกบาศก์เมตร สำหรับสำรองน้ำใช้ทั่วไป 458 ลูกบาศก์เมตร และสำรองน้ำดับเพลิง 142 ลูกบาศก์เมตร และถังเก็บน้ำสำรองชั้นดาดฟ้า จำนวน 2 ถังความจุรวม 250 ลูกบาศก์เมตร สำหรับสำรองน้ำใช้ทั่วไป 179 ลูกบาศก์เมตร และสำรองน้ำดับเพลิง 71 ลูกบาศก์เมตร	มีถังสำรองน้ำใช้ใต้ดินที่ถังสำรองน้ำใต้ดินสามารถใช้เป็นน้ำใช้ทั่วไป และสำรองน้ำใช้ดับเพลิงของโครงการ	-	ภาพที่ 3-7

เงื่อนไขตามมาตรการป้องกันและแก้ไขผลกระทบสิ่งแวดล้อม	ผลการปฏิบัติตามมาตรการ	ปัญหา อุปสรรค และข้อเสนอแนะ	เอกสารอ้างอิง
5. ตรวจสอบโครงสร้างถังเก็บน้ำใต้ดิน และชั้นดาดฟ้า ให้มีความมั่นคงแข็งแรง ไม่มีรอยร้าว และรอยร้าว ที่จะทำให้มีการปนเปื้อนของน้ำภายนอกเข้าสู่ถังเก็บน้ำได้	โครงสร้างถังเก็บน้ำใต้ดินและดาดฟ้ามีความมั่นคงแข็งแรงดี ไม่มีรอยร้าว และไม่มีการปนเปื้อนของน้ำภายนอกเข้าสู่ถัง	-	ภาพที่ 3-7

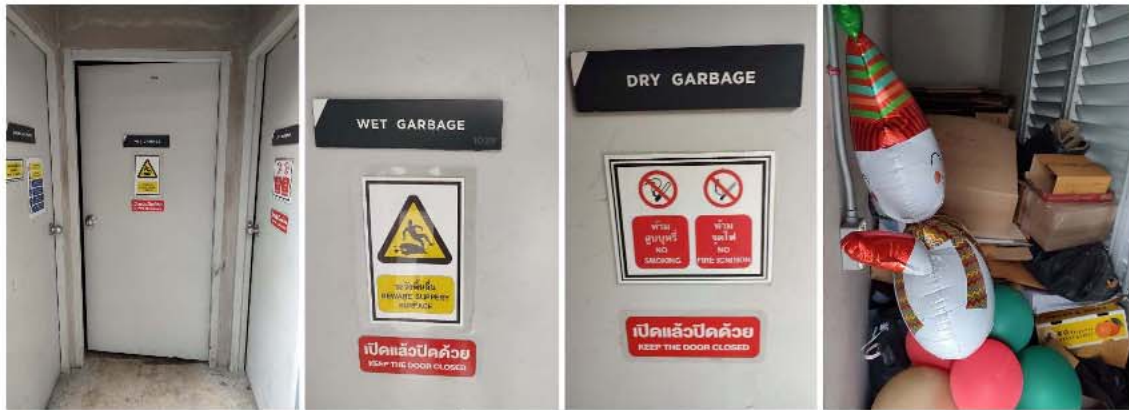
ภาพที่ 3-8 ภายในห้องพักมูลฝอยแต่ละชั้นของอาคาร และคัดแยกมูลฝอยตามชนิดมูลฝอย

3.3 การจัดการขยะ 1.ห้องพักขยะประจำชั้นของอาคาร ประกอบด้วย - โถงทางเดินและโถงลิฟท์ทุกชั้น จัดให้มีถังขยะแห้ง และถังขยะเปียกอย่างละ 1 ถัง ขนาดความจุ 50 ลิตร พร้อมที่ดับบุนหรี (เฉพาะโถงลิฟท์) ซึ่งภายในแต่ละถังรองรับด้วยถุงดำ	มีถังรองรับมูลฝอยไว้แล้วตามจุดต่าง ๆ	-	ภาพที่ 3-8

เงื่อนไขตามมาตรการป้องกันและแก้ไขผลกระทบสิ่งแวดล้อม	ผลการปฏิบัติตามมาตรการ	ปัญหา อุปสรรค และข้อเสนอแนะ	เอกสารอ้างอิง
<ul style="list-style-type: none"> - สำนักงาน และพื้นที่พาณิชย์ แต่ละห้อง จัดให้มีถังขยะแห้ง และถังขยะเปียก อย่างละ 1 ถัง ขนาดความจุ 50 ลิตร ซึ่งภายในแต่ละถังรองรับด้วยถุงดำ - <u>ชั้นที่ 1</u> จัดให้มีห้องพักขยะประจำชั้นอยู่บริเวณลิฟต์ดับเพลิง มีขนาด 1.8 x 2.0 เมตร โดยภายในห้องพักขยะประจำชั้น จัดให้มีถังขยะจำนวน 3 ใบ สำหรับขยะแห้ง (ถังสีเหลือง) และขยะเปียก (ถัง สีเขียว) ขนาด 150 ลิตร และขยะอันตราย (ถังสีแดง) ขนาด 20 ลิตร และจัดให้มีห้องพักขยะรวม อยู่บริเวณระหว่างที่จอดรถยนต์ คันที่ 21 และ 22 แบ่งเป็นห้องพักขยะเปียก ห้องพักขยะแห้ง และห้องพักขยะอันตราย - <u>ชั้นที่ 2-20</u> จัดให้มีห้องพักขยะประจำชั้นอยู่บริเวณลิฟต์ดับเพลิง มีขนาด 1.8 x 2.0 เมตร โดยภายในห้องพักขยะประจำชั้น จัดให้มีถังขยะจำนวน 3 ใบ สำหรับขยะแห้ง (ถังสีเหลือง) และขยะเปียก (ถัง สีเขียว) ขนาด 150 ลิตร และขยะอันตราย (ถังสีแดง) ขนาด 20 ลิตร 	ถังขยะที่วางไว้บริเวณทางเดิน สำนักงานและพื้นที่พาณิชย์ จะเป็นถัง ขนาดความจุ 50 ลิตร มีถังรองรับไว้ด้านในทุกถัง การดำเนินการ จัดเก็บประจำวัน โดยแม่บ้านโครงการ จะนำไปคัดแยกชนิดมูลฝอย และจัดเก็บไว้ที่ห้องพักขยะรวมที่อยู่ชั้นที่ 1 ของโครงการ เพื่อรอการ จัดเก็บไปกำจัดต่อไป และส่วนที่เป็นสิ่งกระดาษ จะนำมารวบรวมไว้ เพื่อให้มากพอให้รถที่รับซื้อ เข้ามารับซื้อนำออกไปอีกครั้งหนึ่ง	-	ภาพที่ 3-8

5. ให้แม่บ้านเก็บขนและคัดแยกขยะจากถังขยะในแต่ละชั้นทุกวัน และทำความสะอาดที่พักขยะรวมทุกครั้งที่เก็บขน พร้อมสำรวจและเก็บขยะที่ตกหล่นนอกถังทุกครั้งที่เก็บขน	แม่บ้านโครงการทำการเก็บขนขยะจากถังขยะมูลฝอยที่อยู่ตามจุดต่าง ๆ ของโครงการและนำมาคัดแยก และรวบรวมใส่ถุงดำไว้ที่ห้องพักมูลฝอยรวม	-	ภาพที่ 3-8

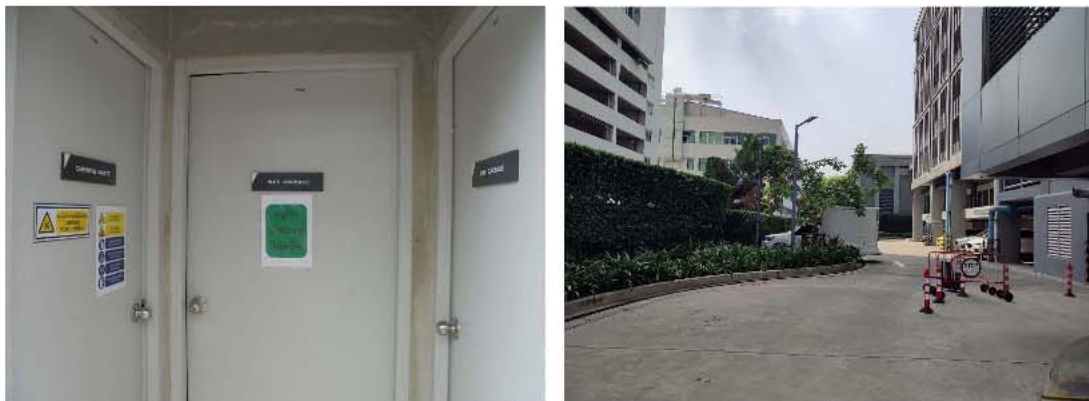
ภาพที่ 3-9 ห้องพักมูลฝอยรวมบริเวณชั้นล่างของอาคารและมีพื้นที่สีเขียวอยู่ฝั่งตรงข้าม

<p>2.จัดให้มีห้องพักขยะรวม บริเวณชั้นล่างของอาคาร แบ่งเป็น</p> <ol style="list-style-type: none"> (1) <u>ห้องพักขยะแห้ง</u> มีขนาดพื้นที่ 10 ตร.ม. (ลึกกักเก็บ 1.0 ม.) มีขนาดความ จุ 10 ลูกบาศก์เมตร สามารถรองรับขยะได้นาน 4.8 วัน (10/2.068) โดย ขยะรีไซเคิล จะเก็บรวบรวมใส่ถุงสีใส และขยะแห้ง จะเก็บรวบรวมใส่ถุงสี ดำ นำไปไว้ในห้องพักขยะแห้ง (2) <u>ห้องพักขยะเปียก</u> มีขนาดพื้นที่ 15 ตร.ม. (ลึกกักเก็บ 1.0 ม.) มีขนาด ความจุ 15 ลูกบาศก์เมตร สามารถรองรับขยะเปียกได้นาน 4.0 วัน (15.0/3.71) โดยมีการจัดเก็บขยะเปียกใส่ถุงสีดำก่อนนำไปไว้ในห้องพัก ขยะเปียก (3) <u>ห้องพักขยะอันตราย</u> มีขนาดพื้นที่ 2 ตร.ม. โดยมีการจัดเก็บขยะอันตรายใส่ ถุงสีแดงนำไปไว้ใน ถังรองรับขยะอันตรายขนาด 250ลิตร จำนวน 2 ถัง รองรับขยะได้นาน (500/20.3) 24.63 วัน 	ห้องพักขยะรวมแบ่งเป็นสัดส่วน ของขยะเปียก ขยะแห้ง และขยะ อันตราย ซึ่งการจัดเก็บจะถูกจัดเก็บไว้ในถุงดำอย่างมิดชิด และรอการ จัดเก็บจากรถเก็บขนมูลฝอยของสำนักงานเขตพระโขนงต่อไป	-	ภาพที่ 3-9

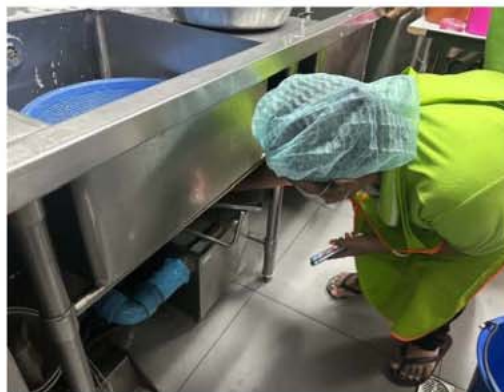
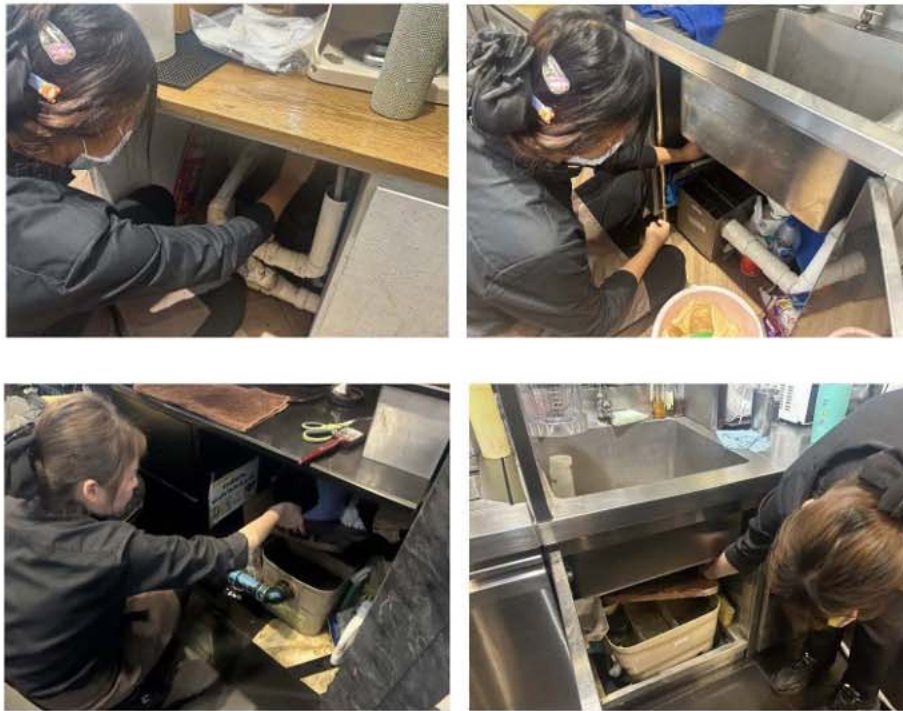
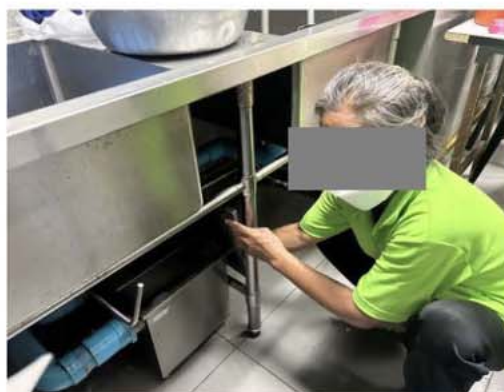
ภาพที่ 3-26 การดักไขมันของร้านค้า ร้านอาหาร เป็นประจำทุกวัน

7. จัดให้มีแม่บ้านตักกากตะกอนที่ถึงถังไขมันทุกวัน นำไปตากแดดบริเวณลานตากบริเวณใกล้เคียงกับห้องพักขยะรวม ก่อนเก็บใส่ ถูตามัดปากถุงให้เรียบร้อยแล้วไปเก็บในห้องพักขยะเปียก เพื่อรอการนำไปใช้ประโยชน์หรือกำจัดต่อไป	มีการตักไขมันที่ถึงถังไขมันทุกวัน	-	ภาพที่ 3-26

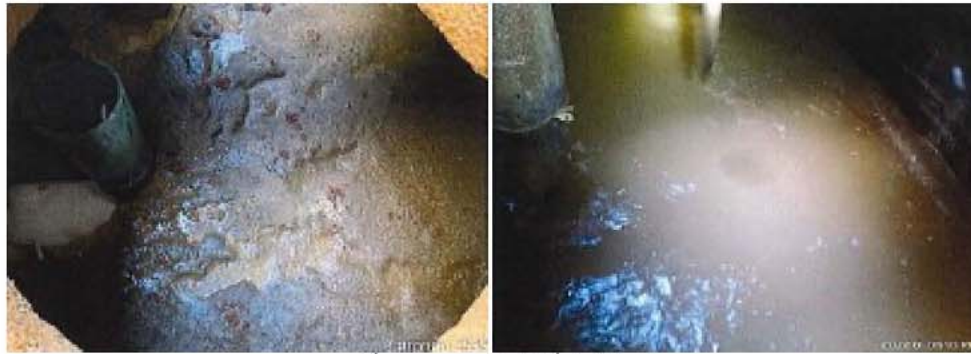
ภาพที่ 3-27 การดูน้ำมัน ที่ปิดกั้นน้ำมัน

8. การกำจัดกากตะกอนจะต้องดำเนินการสูบกากตะกอนออกจาก บ่อแยกกากตะกอนทุก 1 เดือน หรือเมื่อบ่อแยกกากเต็ม	ตักกากตะกอนออกทุก 1 เดือนไว้แล้ว	-	ภาพที่ 3-27
9. ตรวจสอบและดูแลผ้าบ่อ ข้อต่อ และผนังของระบบบำบัดน้ำเสียเป็นประจำ เพื่อป้องกันการรั่วไหลของละอองลอยออกสู่ภายนอกถึงบำบัดน้ำเสีย	ดูแลไว้แล้วเป็นประจำ และปัจจุบันไม่มีการรั่วไหลของละอองลอยออกสู่ภายนอกถึงบำบัดน้ำเสีย(ไม่มีกลิ่นรั่วออกมา	-	-

10. จัดให้มีเจ้าหน้าที่โครงการเข้ารับการอบรม ให้มีความรู้เกี่ยวกับการใช้งานระบบบำบัดน้ำเสียของโครงการอย่างเข้าใจ โดยให้เข้ารับการอบรมกับบริษัทตัวแทนจำหน่ายระบบบำบัดของโครงการ เพื่ออยู่ประจำในการเดินเครื่อง และบำรุงรักษาระบบตลอดระยะเวลาการเปิดดำเนินการ	มีการอบรมไว้แล้ว และเจ้าหน้าที่ที่ดูแลระบบบำบัดน้ำเสีย มีความรู้และบำรุงรักษาดูแลระบบบำบัดน้ำเสียได้อย่างดีเป็นปกติตลอดการดำเนินการ	-	ภาพที่ 3-27

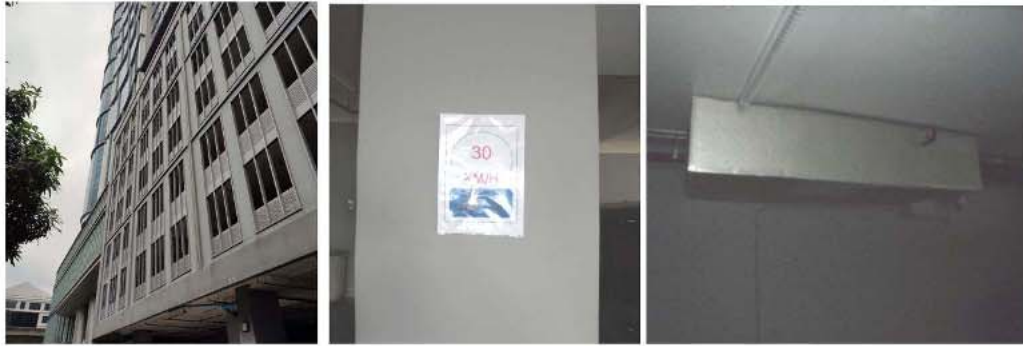
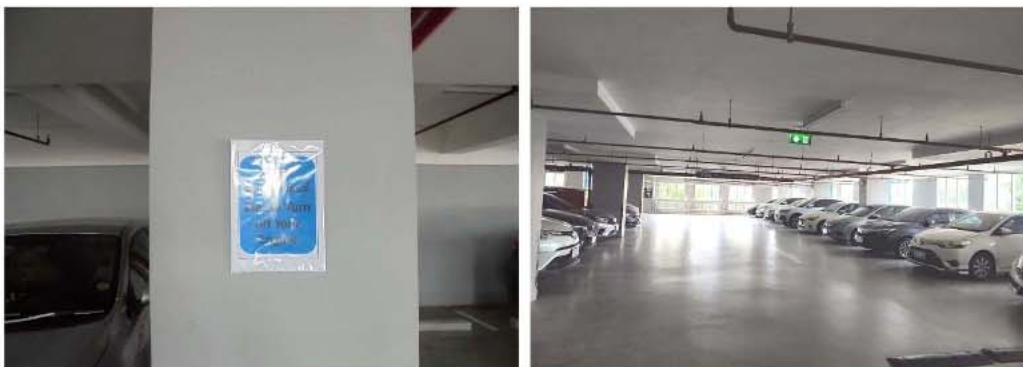
ภาพที่ 3-29 ชั้นจอดรถบนอาคาร มีลูกศรแสดงทางวิ่งรถไว้อย่างชัดเจน มีป้ายจำกัดความเร็วรถและป้ายดับเครื่องยนต์
คืนชะลอความเร็วรถบนพื้นทางวิ่ง และมีช่องเปิดระบายอากาศ ได้รับแสงสว่างในเวลากลางวันและแสงกรองอากาศ

8. ติดป้ายประกาศให้ดับเครื่องยนต์ทันที เมื่อจอดรถ ติดตั้งไว้บริเวณพื้นที่สามารถมองเห็นได้	ติดป้ายประกาศให้ดับเครื่องยนต์ไว้บริเวณพื้นที่จอดรถแล้ว	-	ภาพที่ 3-29

9. ติดตั้งป้ายจำกัดความเร็วของรถที่เข้า-ออก มีความเร็วไม่เกิน 30 กม./ชม. เพื่อลดความเร็ว และป้องกันการฟุ้งกระจายของฝุ่น อันเนื่องจากถนนภายในโครงการ	โครงการใช้การติดคันสะดุดไว้บริเวณถนนทางวิ่งรถเพื่อช่วยชะลอความเร็วรถมีทั้งชั้นล่างและอาคารจอดรถ และติดป้ายจำกัดความเร็วไม่เกิน 30 กม./ชม.	-	ภาพที่ 3-29

13. จัดให้มีแผงกรองอากาศ(Fillter) ไว้ภายในพัดลมระบายอากาศที่พื้นที่จอดรถยนต์ ชั้นที่ 1-6 จำนวน 2 ชุด/ชั้น เพื่อกรองอากาศเสียก่อนปล่อยออกสู่ภายนอกโครงการ	มีแผงกรองอากาศไว้ที่พัดลมระบายอากาศไว้แล้วที่พื้นที่จอดรถยนต์	-	ภาพที่ 3-29

1.4 ระดับเสียง เสียงจากเครื่องยนต์เครื่องกำเนิดไฟฟ้า 1. โครงการจัดให้มีผนังห้องกำเนิดไฟฟ้า เป็นผนังอิฐที่มีความหนา 200 มิลลิเมตร มีการบุผนังห้องและเพดานห้องด้วยวัสดุดูดซับเสียง จึงคาดว่าเสียงจากเครื่องยนต์ดังกล่าวในห้องจะส่งผลกระทบต่อเจ้าหน้าที่ พนักงานในโครงการ และผู้อาศัยอยู่ข้างเคียงอย่างไม่มีนัยสำคัญ	ดำเนินการจัดทำห้องเครื่องไฟฟ้า ห้องเครื่องกำเนิดไฟฟ้าอยู่ที่อาคารไฟฟ้าด้านหลังโครงการ ซึ่งแยกออกจากอาคารโครงการ และปลูกต้นไม้หนาแน่นบริเวณนี้ ผนังอาคารสามารถลดเสียงได้และมีต้นไม้ที่ปลูกไว้บริเวณโดยรอบช่วยลดเสียงได้ดี	-	ภาพที่ 3-5
เสียงจากรถยนต์ 1. จำกัดความเร็วรถเมื่อเข้าสู่พื้นที่โครงการให้มีความเร็วไม่เกิน 30 กม./ชม.	จำกัดความเร็วรถทุกคันด้วยคันสะดุดจะใช้ความเร็วต่ำ	-	ภาพที่ 3-29

2. ทำป้ายประกาศให้ดับเครื่องยนต์ทันทีเมื่อจอดรถ	ติดป้ายดับเครื่องยนต์ทันทีไว้แล้วที่ขึ้นจอดรถ	-	ภาพที่ 3-29
3. ตรวจสอบอุปกรณ์เครื่องใช้ไฟฟ้าและเครื่องจักร เช่น บัมพ์น้ำ เครื่องปรับอากาศ เป็นต้น ให้มีประสิทธิภาพดีอยู่เสมอ เพื่อป้องกันเสียงดังจากการทำงานที่ขาดประสิทธิภาพ	ดูแลเครื่องไฟฟ้าภายในโครงการทั้งหมด เครื่องปรับอากาศ บัมพ์น้ำ เครื่องลิฟต์ มีประสิทธิภาพดี ใช้งานได้เป็นปกติ	-	ภาพที่ 3-34

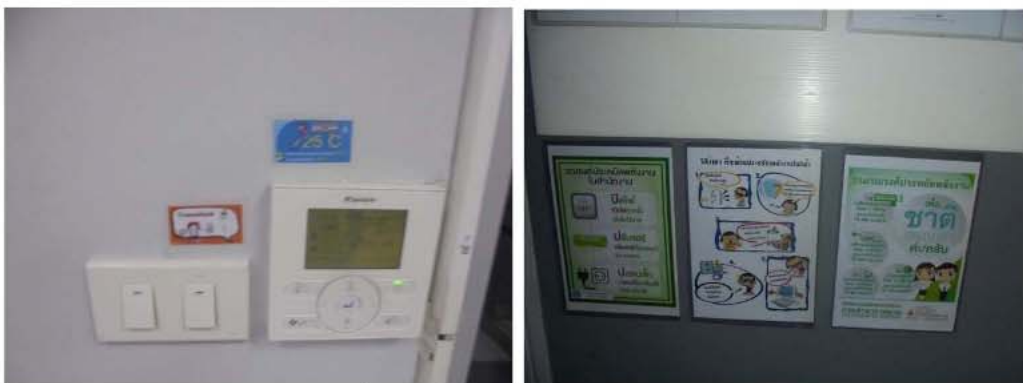
ภาพที่ 3-30 ติดป้ายรณรงค์ให้ประหยัดพลังงาน

1. ให้เจ้าของโครงการ ติดป้ายประกาศเตือนให้ ประหยัดพลังงาน บริเวณโถงต้อนรับ และโถงลิฟท์ เช่น “ขึ้น-ลง 1-2 ชั้น โปรดใช้บันได การกดลิฟท์แต่ละครั้ง สูญเสียพลังงานถึง 7 บาท” และ “กรุณาปิดไฟทุกครั้ง เมื่อไม่ใช้งาน” เป็นต้น	รณรงค์ให้พนักงานประหยัดพลังงานไว้แล้ว โดยหากมีการเดินทาง1-2 ชั้น พนักงานจะใช้บันไดในการขึ้นลง ติดป้ายรณรงค์ไว้บริเวณหน้าลิฟต์	-	ภาพที่ 3-30

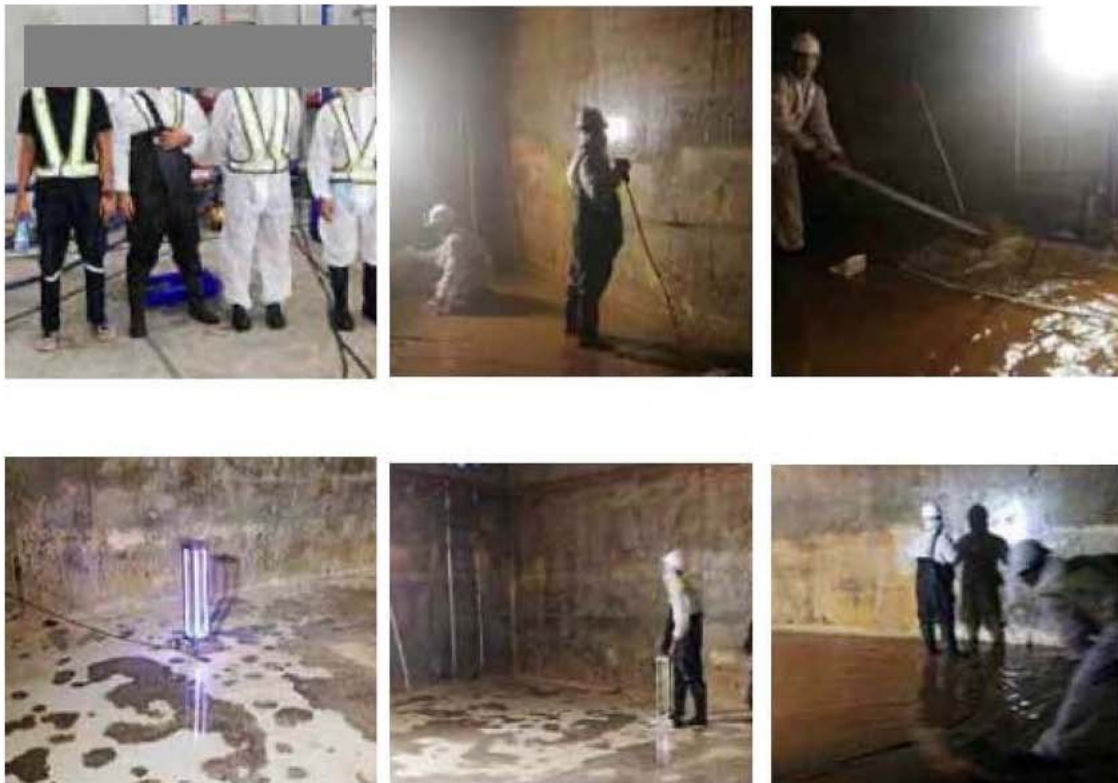
ภาพที่ 3-35 ล้างทำความสะอาดบ่อสำรองน้ำใช้

10. จัดให้มีการล้างทำความสะอาดถังเก็บน้ำสำรองของโครงการ ได้แก่ ถังเก็บน้ำใต้ดิน และถังเก็บน้ำชั้นดาดฟ้าทุก 3 เดือน หรือหากมีการปนเปื้อนของน้ำในถังเก็บสำรองของโครงการ ให้เจ้าหน้าที่ หรือ ช่างของโครงการ มาล้างทำความสะอาด โดยต้องแจ้งกำหนดวัน เวลา และช่วงเวลาที่ล้างให้พนักงานทราบล่วงหน้าอย่างน้อย 3 วัน	ล้างทำความสะอาดถังสำรองน้ำไว้แล้ว ทุก 3 เดือน	-	ภาพที่ 3-35

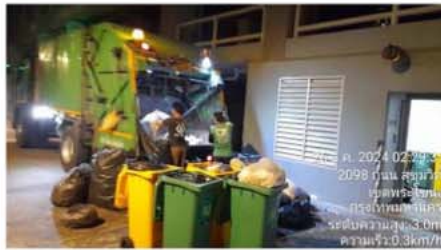
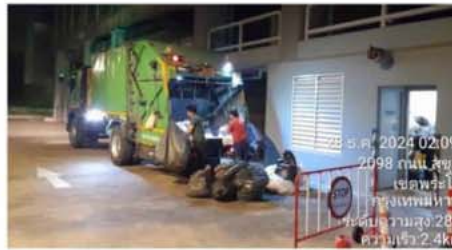
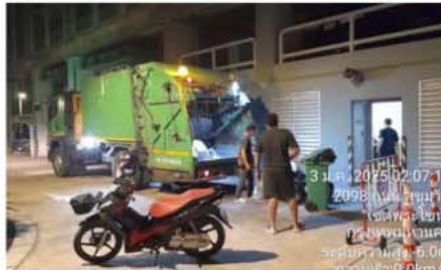
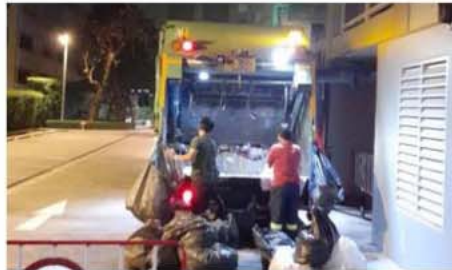
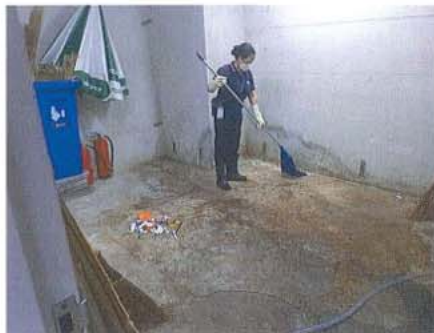
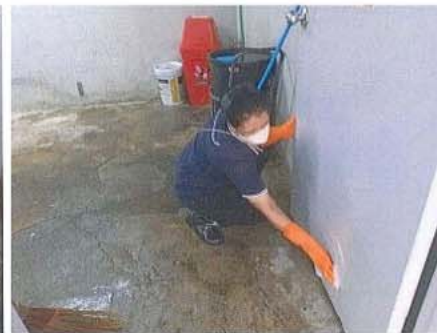
ภาพที่ 3-37 รถเก็บขยะมูลฝอยเข้ามาจัดเก็บ และล้างห้องพักขยะรวมหลังการเก็บขยะแล้ว

6. ให้แม่บ้านทำการรวบรวมขยะจากห้องพักขยะแต่ละชั้นหลังเวลา 10.00 น. ซึ่งเป็นเวลาที่ส่วนใหญ่พนักงานเข้างานแล้ว	แม่บ้านรวบรวมมูลฝอยในช่วงเวลา 10.00 น. เป็นต้นไป หลังจากนั้นจะล้างทำความสะอาด	-	ภาพที่ 3-37

7. จัดให้มีถุงมือยางให้แม่บ้านสวมใส่ในการเก็บขนขยะมูลฝอย เพื่อป้องกันการสัมผัสสิ่งสกปรกหรือสารเคมีที่อาจเกิดขึ้นจากการเก็บขนขยะมูลฝอยของโครงการ	แม่บ้านสวมถุงมือในการจัดเก็บมูลฝอยไว้แล้ว	-	ภาพที่ 3-37

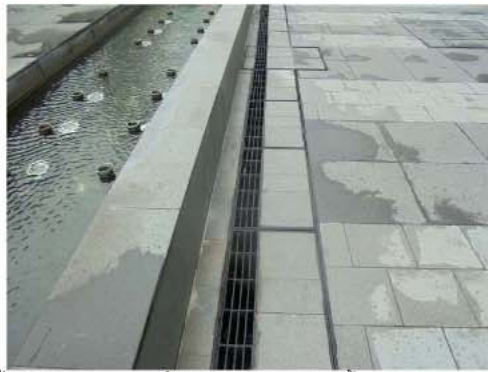
ภาพที่ 3-39 ระบบ Stop log ใช้ระดับน้ำภายในโครงการเมื่อถึงระดับท่อระบายน้ำออกจะไหลล้นออก และน้ำภายนอกไม่สามารถไหลเข้า

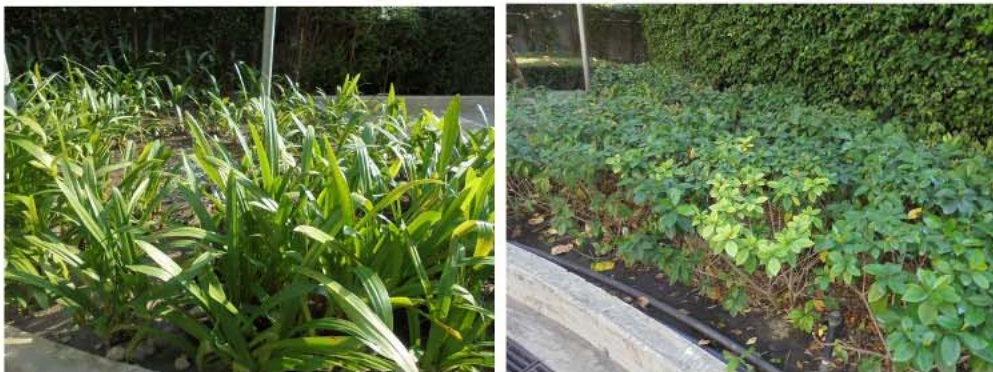
ภาพที่ 3-40 บริเวณพื้นที่สีเขียวสำหรับการบำบัดก๊าซมีเทน และAerosol

4. จัดให้มีการกำจัดมีเทน(CH ₄)ที่เกิดจากบ่อปรับสภาพ 6.89 ลบ.ม./วัน ด้วยวิธี Soil Bedโดยการใช้แบคทีเรียที่มีอยู่ในดินธรรมชาติ โดยการเปลี่ยนก๊าซมีเทนผ่านกระบวนการเมตาบอ-ลิซึมเป็นก๊าซคาร์บอนไดออกไซด์ โดยใช้พื้นดินขนาด 1.75x1.75x1.0 ม. หรือขนาด 3.06 ตารางเมตร	ระบบกำจัดก๊าซมีเทนอยู่ใต้ดินบริเวณใต้ดินพื้นที่สีเขียว	-	ภาพที่ 3-40

5. จัดให้มีการกำจัดละอองลอย (Aerosol) ที่เกิดจากระบบบำบัดน้ำเสีย ด้วย Filter scrubber จำนวน 1 ถึง ขนาด 0.59 ลูกบาศก์เมตร	การกำจัดละอองลอยที่ถึงกำจัดอยู่ใต้ดินใกล้กับระบบบำบัดน้ำเสีย	-	ภาพที่ 3-40

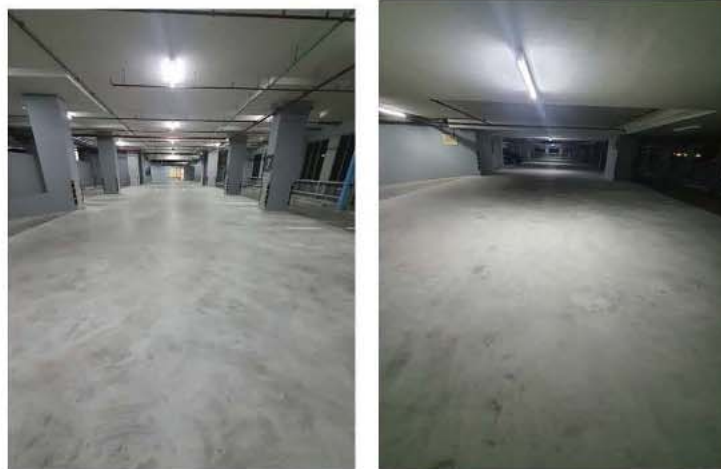
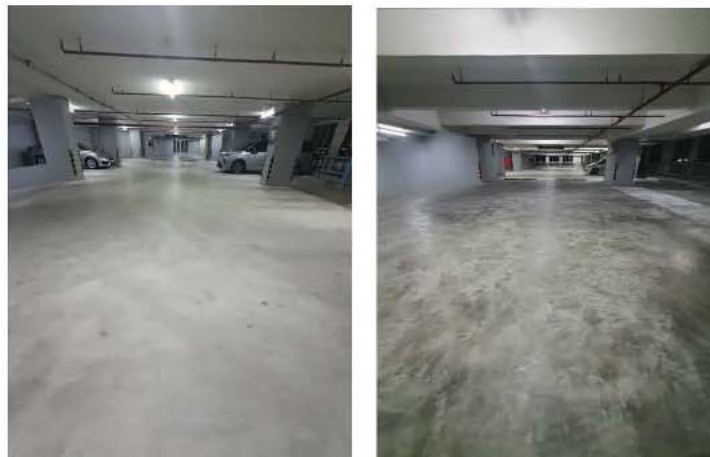
ภาพที่ 3-43 แก้ไขปัญหาเรื่องร่องรอยเส้นเสียงล้อรถบนลานจอดรถของโครงการโดยการให้ผู้รับเหมาเข้ามาดำเนินการขัดหยาบผิวหน้าพื้นทางวิ่ง
รถใหม่ ปัจจุบันสามารถทำให้ไม่เกิดเสียงดังในช่วงที่มีรถวิ่งบนพื้นทางแล้ว
