ผลการปฏิบัติตามมาตรการติดตาม
ตรวจสอบผลกระทบสิ่งแวดล้อม

บทที่ 3

โครงการ เซอร์เคิล คอนโดมิเนียม (เดิมชื่อ โครงการ เพชรบุรี 36) ตั้งอยู่เลขที่ 1674 ถนนเพชรบุรีตัดใหม่ แขวงมักกะสัน เขตราชเทวี กรุงเทพมหานคร ดำเนินการโดยบริษัท เฟรเซอร์ส พร็อพเพอร์ตี้ จำกัด ซึ่งโครงการประกอบด้วย อาคารชุดพักอาศัย จำนวน 1 อาคาร (2 ทาวเวอร์) โดยทาวเวอร์ 1 มีขนาดความสูง 30 ชั้น ความสูง 109.68 เมตร และทาวเวอร์ 2 มีขนาดความสูง 43 ชั้น ความสูง 148.09 เมตร มีจำนวนห้องพักอาศัยทั้งสิ้น 917 ห้อง (แบ่งเป็น ห้องชุดพักอาศัยจำนวน 909 ห้อง และร้านค้าจำนวน 8 ร้าน) บนพื้นที่ขนาด 5-0-3 ไร่ (8,012 ตารางเมตร) พร้อมเพียงด้วยระบบสาธารณูปโภค และระบบสาธารณูปการต่างๆ อย่างครบถ้วน ซึ่งมีถนนสายหลักที่สำคัญบริเวณพื้นที่โครงการ ได้แก่ ถนนเพชรบุรีตัดใหม่ ถนนซอยสุขุมวิท 3 (ถนนซอยนานา) และถนนนิคมมักกะสัน เป็นต้น

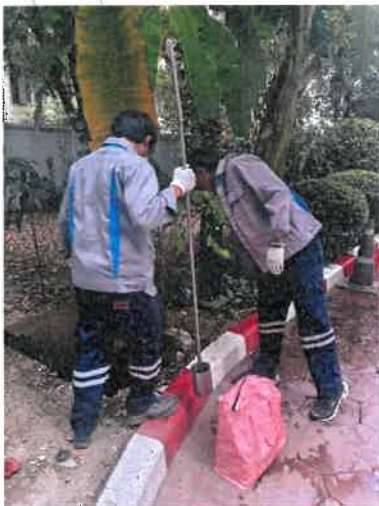
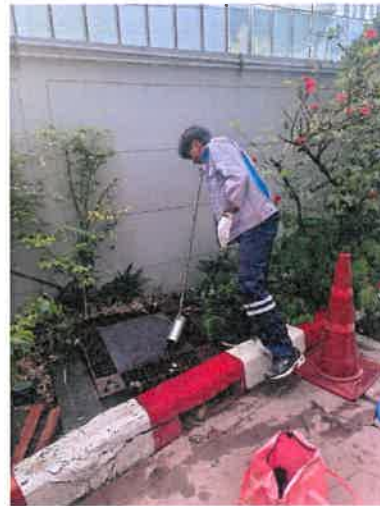
ภาพที่ 3.5.3-1 ตำแหน่งจุดตรวจวัดคุณภาพน้ำ และการเก็บตัวอย่างน้ำระบบบำบัดน้ำเสีย

and Grease) ตำแหน่งจุดตรวจวัด และการเก็บตัวอย่างน้ำระบบบำบัดน้ำเสีย แสดงดังภาพที่ 3.5.3-1 ผลการตรวจวัดดังตารางที่ 3.5.3-1 และภาคผนวก ง-1

น้ำเข้าระบบบำบัดน้ำเสีย

บ่อบำบัดน้ำทิ้งก่อนปล่อยออกนอกโครงการ
