โครงการ City Home Sukhumvit ตั้งอยู่ที่ถนนสุขุมวิท (ระหว่างถนนซอยสุขุมวิท 101/2 และ 101/3) แขวงบางนาเหนือ เขตบางนา กรุงเทพมหานคร ดำเนินการโดยบริษัท ศุภาลย์ จำกัด (มหาชน) โดยประกอบด้วยอาคารชุดพักอาศัย จำนวนห้องพัก รวมทั้งสิ้น 947 ห้อง ซึ่งเข้าข่ายที่ต้องศึกษาและจัดทำรายงานการประเมินผลกระทบสิ่งแวดล้อม ในขั้นตอนการขออนุญาตก่อสร้างตามประกาศกระทรวงทรัพยากรธรรมชาติและสิ่งแวดล้อม เรื่อง กำหนดประเภทและขนาดของโครงการหรือกิจการซึ่งต้องจัดทำรายงานการวิเคราะห์ผลกระทบสิ่งแวดล้อม และหลักเกณฑ์ วิธีการ ระเบียบปฏิบัติ และแนวทางการจัดทำรายงานการวิเคราะห์ผลกระทบสิ่งแวดล้อม พ.ศ. 2555 ที่กำหนดให้อาคารอยู่อาศัยรวมตามกฎหมายว่าด้วยการควบคุมอาคารที่มีจำนวนห้องพักตั้งแต่ 80 ห้องขึ้นไป หรือมีพื้นที่ใช้สอยตั้งแต่ 4,000 ตารางเมตรขึ้นไป ต้องจัดทำรายงานการประเมินผลกระทบสิ่งแวดล้อม เสนอต่อสำนักงานนโยบายและแผนทรัพยากรธรรมชาติและสิ่งแวดล้อม (สผ.) เพื่อดำเนินการพิจารณาให้ความเห็นชอบก่อนดำเนินการ

สำหรับรายงานฉบับนี้ เป็นรายงานผลการปฏิบัติตามมาตรการป้องกันและแก้ไขผลกระทบสิ่งแวดล้อม และมาตรการติดตามตรวจสอบผลกระทบสิ่งแวดล้อม ในระยะดำเนินการ ของโครงการ City Home Sukhumvit ระหว่างเดือนกรกฎาคม-ธันวาคม พ.ศ. 2567 ดังรายละเอียดต่อไปนี้

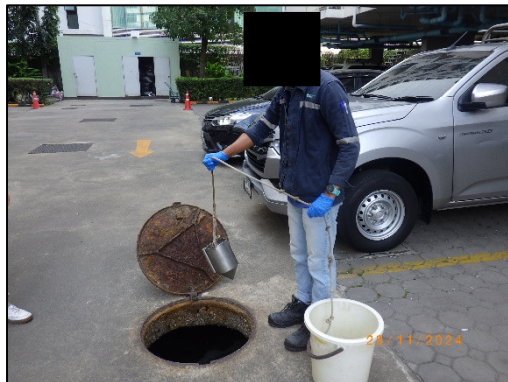
น้ำทิ้งก่อนการบำบัดอาคาร A2 (B)

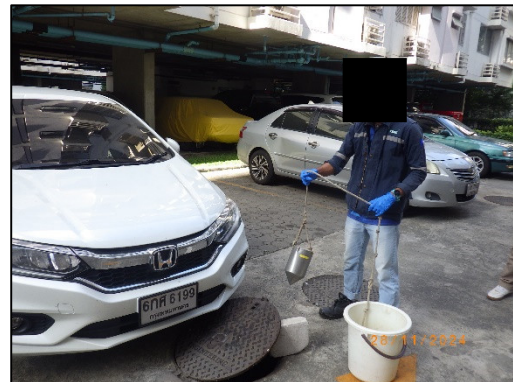
น้ำทิ้งก่อนการบำบัดอาคาร I3 (C)

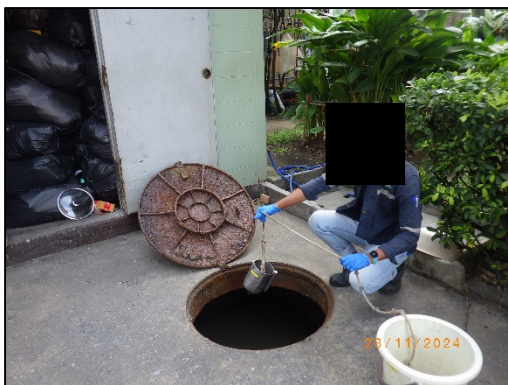
น้ำทิ้งหลังการบำบัดอาคาร A2 (B)

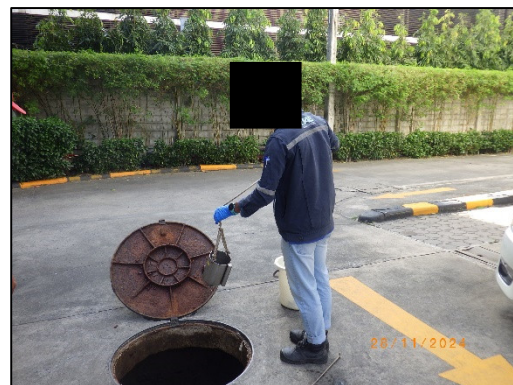
น้ำทิ้งหลังการบำบัดอาคาร I3 (C)
