บริษัท ฟายน์ 22 พร็อพเพอร์ตี้ส์ จำกัด ได้ว่าจ้างบริษัท ไท-ไท วิศวกร จำกัด ให้เป็นผู้ศึกษาและจัดทำรายงานการประเมินผลกระทบสิ่งแวดล้อม (EIA) โครงการ I'M FINE BANGHA-TRAD 40 ตั้งอยู่ถนนบางนา-ตราด แขวงบางนา เขตบางนา กรุงเทพมหานคร (รูป 1-1) เสนอต่อสำนักงานนโยบายและแผนทรัพยากรธรรมชาติและสิ่งแวดล้อม (สผ.) เนื่องจากการพัฒนาโครงการเข้าข่ายต้องจัดทำรายงานตามประกาศกระทรวงทรัพยากรธรรมชาติและสิ่งแวดล้อม เรื่อง กำหนดประเภทและขนาดของโครงการหรือกิจการซึ่งต้องจัดทำรายงานการวิเคราะห์ผลกระทบสิ่งแวดล้อม และหลักเกณฑ์ วิธีการ ระเบียบปฏิบัติ และแนวทางการจัดทำรายงานการวิเคราะห์ผลกระทบสิ่งแวดล้อม ประเภทโครงการอยู่อาศัยรวมตามกฎหมายว่าด้วยการควบคุมอาคาร ที่มีจำนวนห้องพักตั้งแต่ 80 ห้องขึ้นไป หรือมีพื้นที่ใช้สอยตั้งแต่ 4,000 ตารางเมตรขึ้นไป เพื่อใช้ประกอบการขออนุญาตจากสำนักงานโยธา กรุงเทพมหานคร กำหนดโดย พ.ร.บ. ส่งเสริมและรักษาคุณภาพสิ่งแวดล้อมแห่งชาติ พ.ศ. 2535

นิติบุคคลอาคารชุด แอมฟายน์ คอนโดเนียม อาคารซี ในฐานะผู้ดำเนินโครงการ ระยะดำเนินการ ได้มอบหมายให้บริษัท พรีเมียร์ จำกัด เป็นบุคคลที่ 3 (Third Party) ผู้จัดทำรายงานผลการปฏิบัติตามมาตรการป้องกันและแก้ไขผลกระทบสิ่งแวดล้อม และมาตรการติดตามตรวจสอบผลกระทบสิ่งแวดล้อม ฉบับประจำเดือนกรกฎาคม-ธันวาคม 2567 เพื่อเสนอต่อหน่วยงานของรัฐซึ่งมีอำนาจตามกฎหมายให้ดำเนินโครง

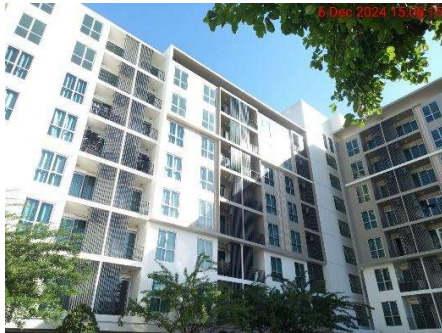
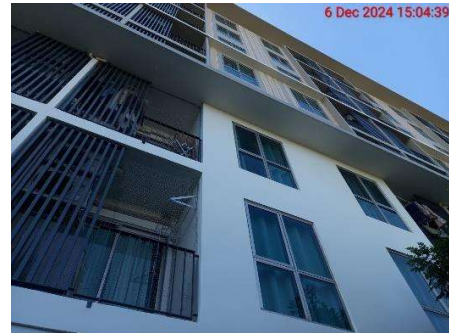
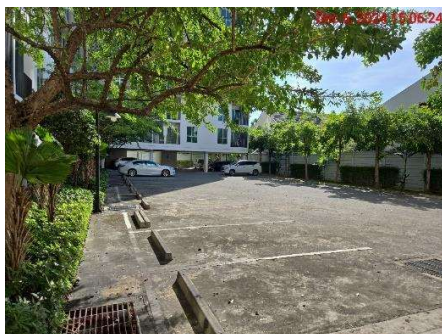
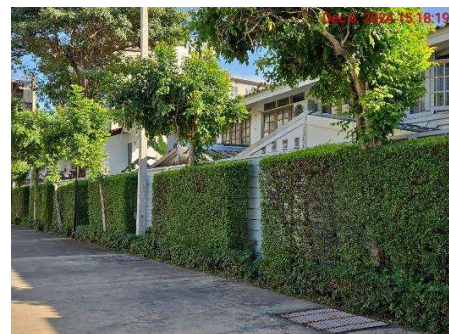
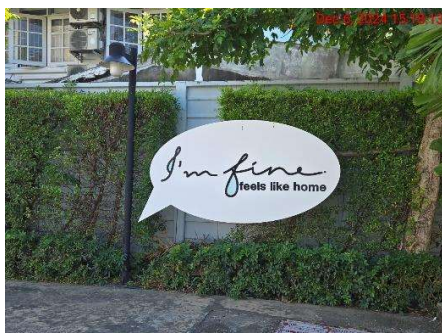
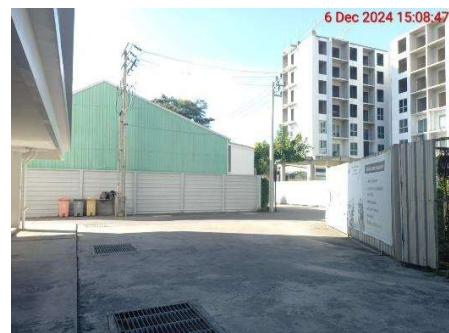
รูปที่ 1-2 สภาพการดำเนินโครงการ

โครงการแอมฟายน์ คอนโดมิเนียม อาคารซี เปิดดำเนินการเป็นอาคารชุดพักอาศัยในความดูแลของนิติบุคคลอาคารชุดแอมฟายน์ คอนโดมิเนียม อาคารซี มีคุณรัฐภูมิ สายน้ำเย็น ผู้จัดการนิติบุคคลฯ (ภาคผนวก 1 เอกสาร 1-6) ในระหว่างเดือนกรกฎาคม-ธันวาคม 2567 (รูปที่ 1-2) ภายในโครงการมีผู้อยู่อาศัยประมาณ 80 ห้อง

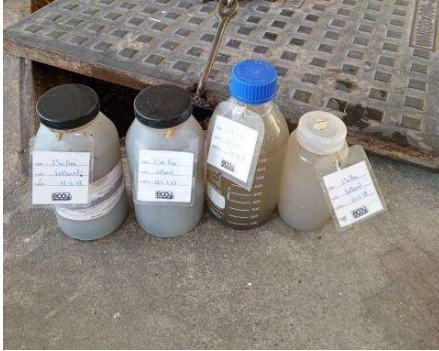
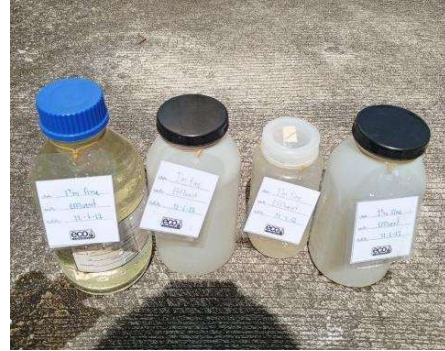
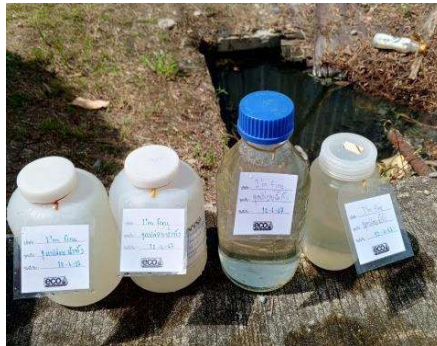
### รูปที่ 3-1 ภาพการเก็บตัวอย่างน้ำทิ้ง

น้ำเสียก่อนการบำบัด (Influent)

น้ำทิ้งหลังผ่านการบำบัด (Effluent)

น้ำทิ้งก่อนระบายออกนอกโครงการ (Final Discharge)

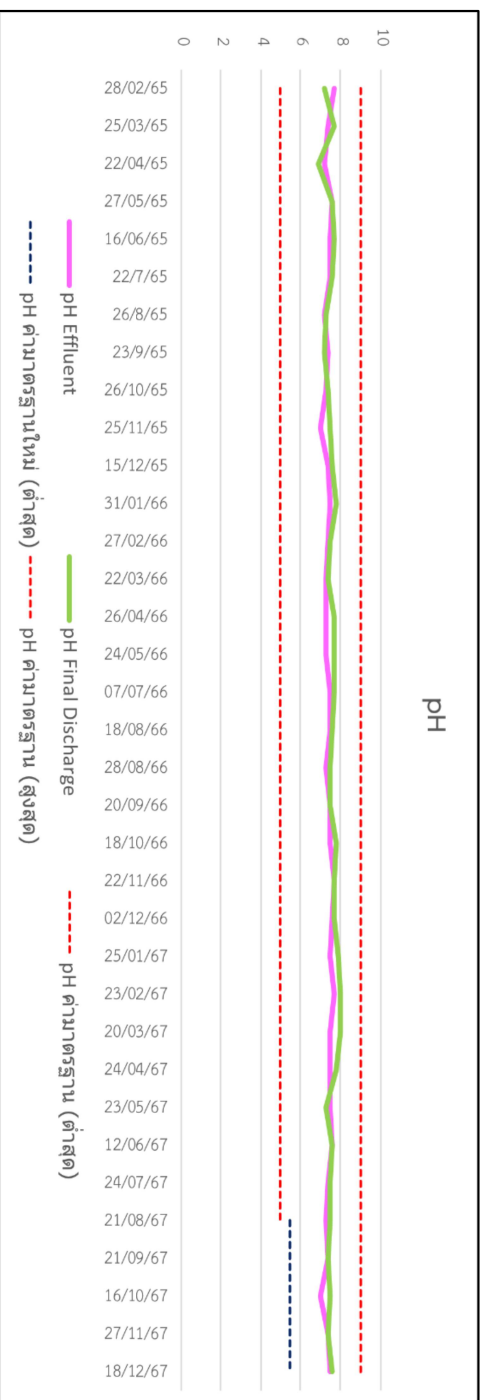
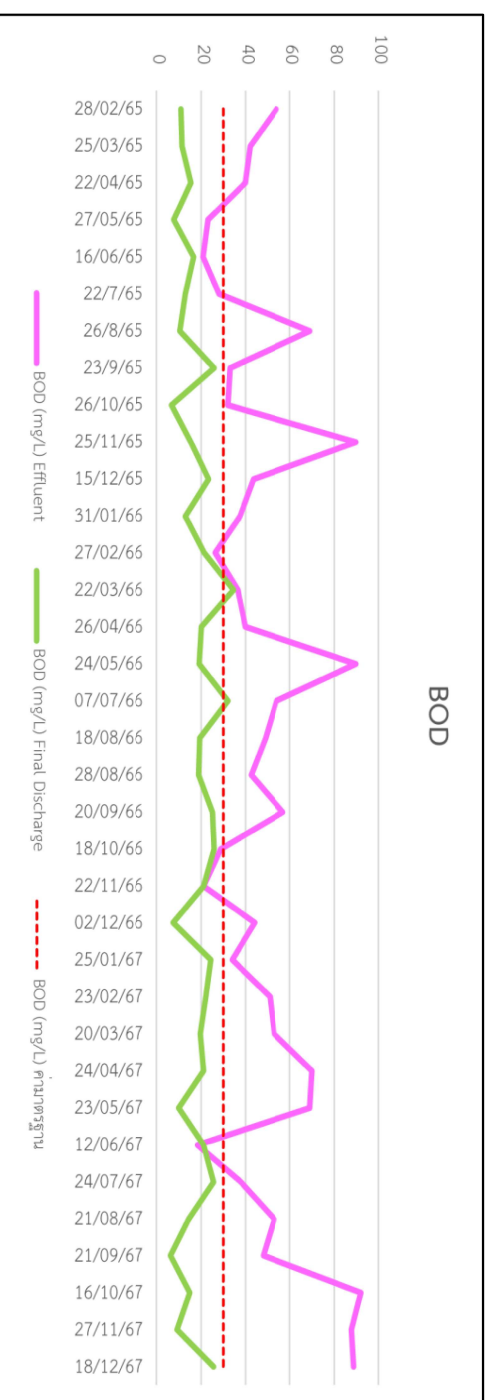
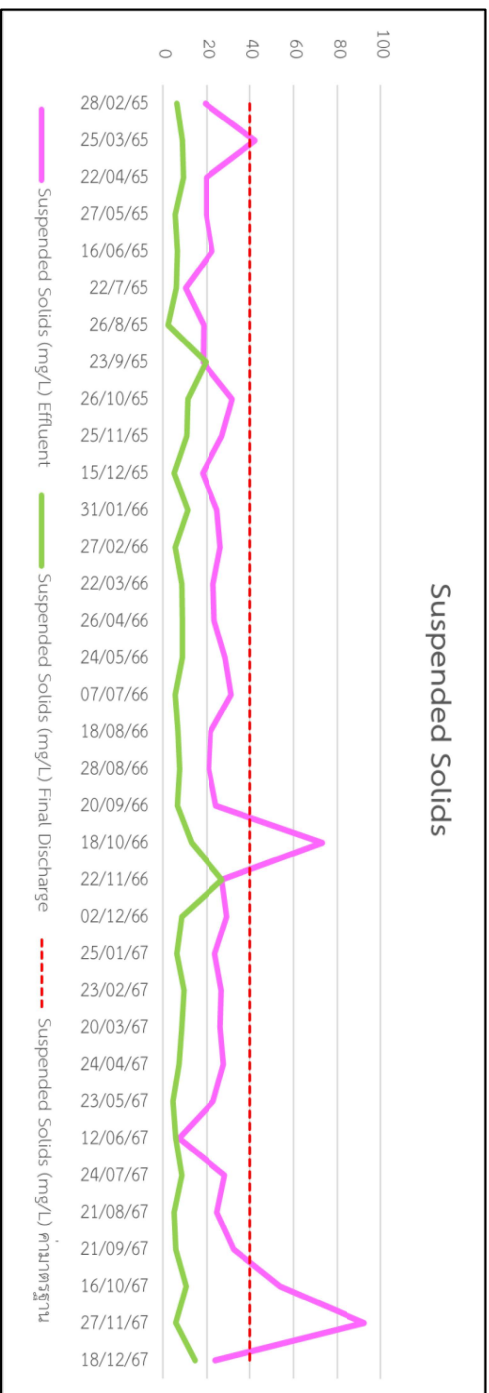
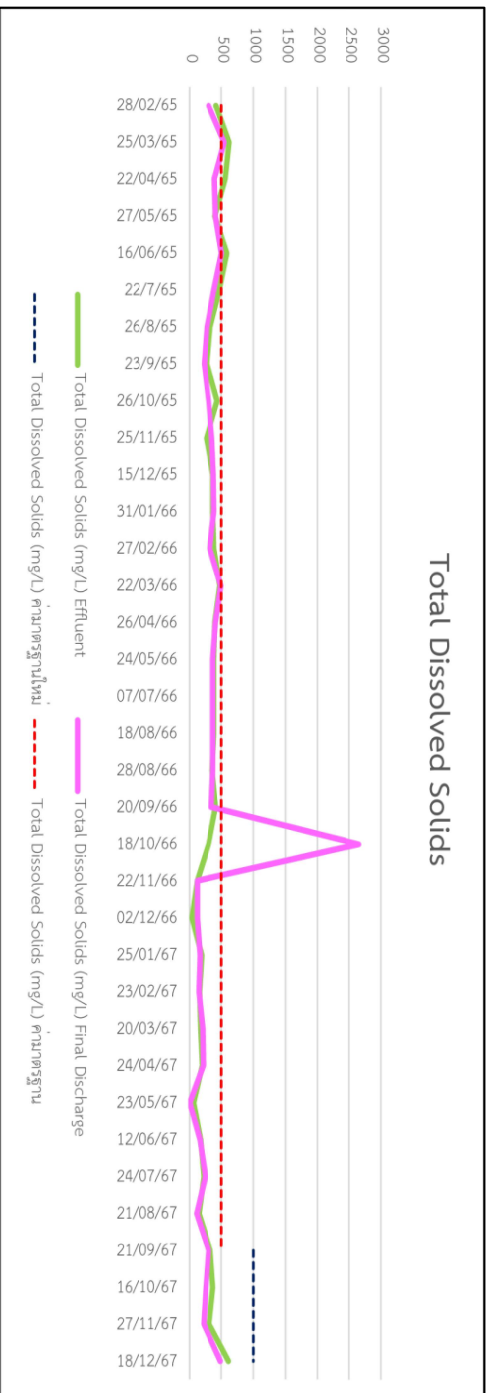
รูปที่ 3-2 กราฟแสดงผลการตรวจวิเคราะห์คุณภาพน้ำทิ้ง

Final Discharge	7.6	25.5	14.6	482	<0.1	ND	21.0	<LOQ (5.0)	3,300	3,300
ค่ามาตรฐาน		5.0-9.0	≤30	≤40	≤500	≤0.5	≤1.0	≤35	≤20	-	-

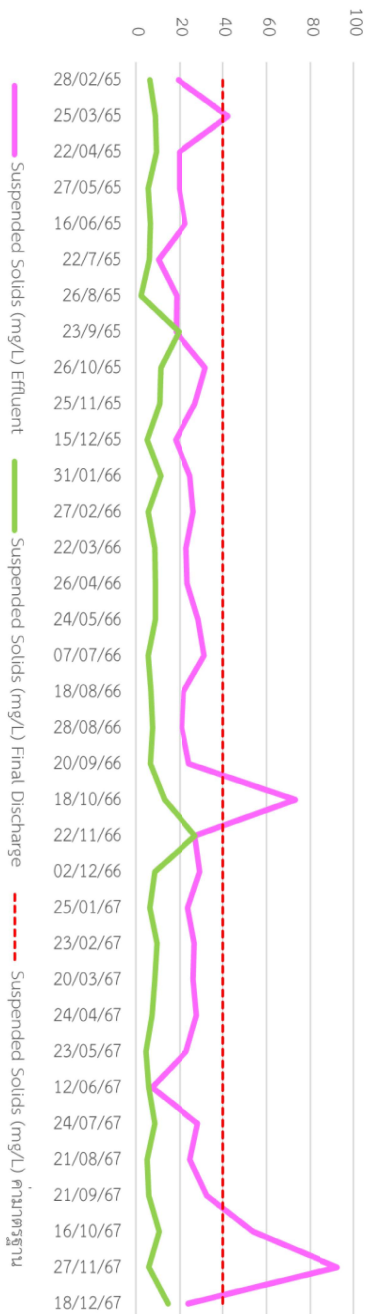
### Suspended Solids

รูปที่ 3-2 กราฟแสดงผลการตรวจวิเคราะห์คุณภาพน้ำทิ้ง (ต่อ)

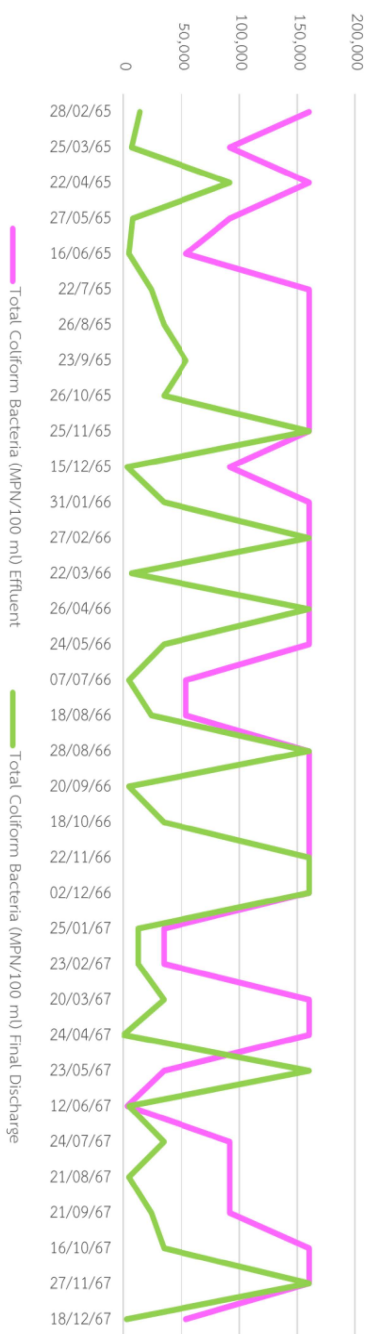
### Total Coliform Bacteria ; TCB

รูปที่ 3-2 กราฟแสดงผลการตรวจวิเคราะห์คุณภาพน้ำทิ้ง (ต่อ)
