# โครงการแกรนด์ พาร์ควิว อโศก

รายงานผลการปฏิบัติตามมาตรการป้องกันแก้ไขผลกระทบสิ่งแวดล้อม  
และมาตรการติดตามตรวจสอบผลกระทบสิ่งแวดล้อม  
**ระยะดำเนินการ**

ตั้งอยู่ที่ถนนสุขุมวิท 21 (อโศก) แขวงคลองเตยเหนือ เขตวัฒนา กรุงเทพมหานคร

มกราคม 2568

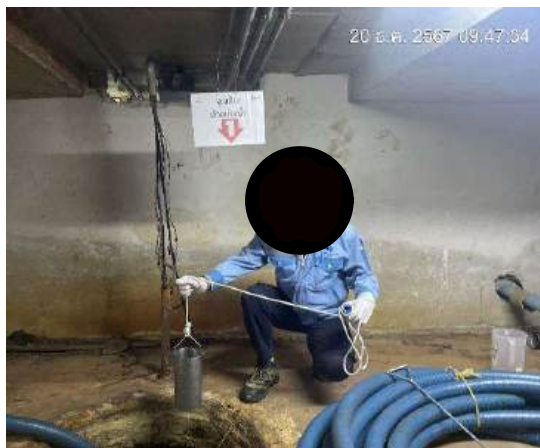
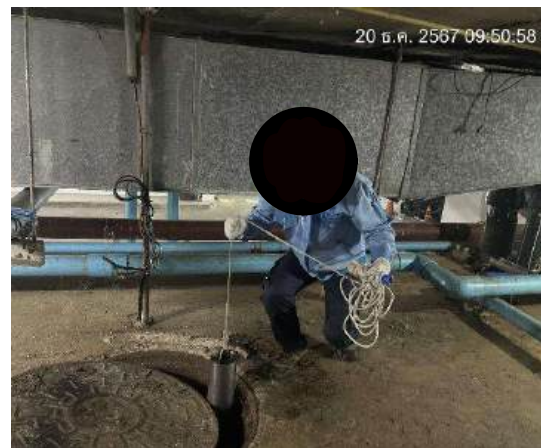
ภาพที่ 3.2.1-1 การเก็บตัวอย่างน้ำทิ้ง

ผลการตรวจวิเคราะห์คุณภาพน้ำทิ้ง ระยะดำเนินการ ระหว่างเดือนธันวาคม 2564 - ธันวาคม 2567 จำนวน 2 จุด ได้แก่ บ่อพักน้ำก่อนเข้าระบบบำบัด และน้ำทิ้งที่ผ่านการบำบัดก่อนระบายออกสู่ภายนอกโครงการ เมื่อเทียบกับมาตรฐานตามประกาศกระทรวงทรัพยากรธรรมชาติและสิ่งแวดล้อม เรื่อง กำหนดมาตรฐานควบคุมการระบายน้ำทิ้งจากอาคารบางประเภทและบางขนาด (อาคารประเภท ข) และฉบับแก้ไขล่าสุด ประกาศกระทรวงทรัพยากรธรรมชาติและสิ่งแวดล้อม เรื่อง กำหนดมาตรฐานควบคุมการระบายน้ำทิ้งจากอาคารบางประเภทและบางขนาด พ.ศ. 2567 ประกาศ ณ วันที่ 28 มิถุนายน พ.ศ. 2567 พบว่า หลังจากน้ำทิ้งผ่านการบำบัดแล้ว ส่วนใหญ่ดัชนีที่ทำการตรวจวิเคราะห์มีค่าอยู่ในเกณฑ์มาตรฐานที่กำหนด ยกเว้น ปี 2565 ค่า pH ในเดือนมิถุนายน ค่า BOD ในเดือนมิถุนายนถึงตุลาคม ค่า TSS ค่า Settleable Solids ในเดือนมกราคม และมิถุนายนถึงตุลาคม และค่า Settleable Solids ในเดือนธันวาคม ปี 2566 ค่า BOD ในเดือนมีนาคม และเดือนตุลาคมถึงธันวาคม และค่า TSS และ Settleable Solids ในเดือนกุมภาพันธ์ถึงมิถุนายน และเดือนสิงหาคมถึงธันวาคม และปี 2567 ค่า BOD ในเดือนมกราคม ค่า TSS และค่า Settleable Solids ในเดือนมกราคม และกุมภาพันธ์ ทั้งนี้ โครงการได้นำผลการตรวจวิเคราะห์คุณภาพน้ำดังกล่าวมาเป็นข้อมูลสำหรับการปรับปรุงแก้ไขระบบบำบัดน้ำเสียของโครงการ พร้อมทั้งจัดให้มีการทำความสะอาด สูบตะกอน และดักไขมันไปกำจัดตามเหมาะสม

บ่อพักน้ำก่อนเข้าระบบบำบัด

น้ำทิ้งที่ผ่านการบำบัดก่อนระบาย  
ออกสู่ภายนอกโครงการ

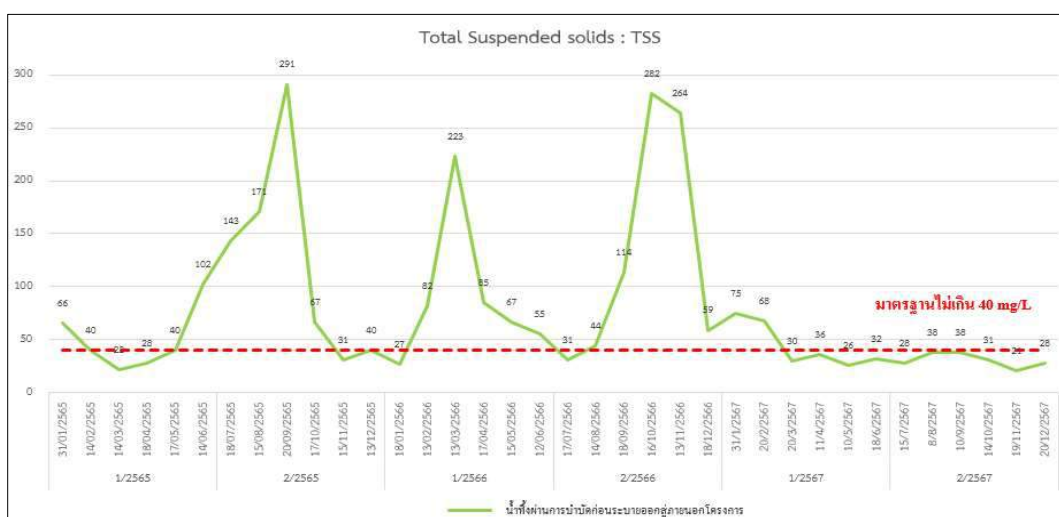
รูปที่ 3.2.1-1 กราฟแสดงผลการตรวจวิเคราะห์คุณภาพน้ำทิ้ง

มาตรฐาน : ประกาศกระทรวงทรัพยากรธรรมชาติและสิ่งแวดล้อม เรื่อง กำหนดมาตรฐานควบคุมการระบายน้ำทิ้งจากอาคารบางประเภทและบางขนาด (อาคารประเภท ข)  
ประกาศกระทรวงทรัพยากรธรรมชาติและสิ่งแวดล้อม เรื่อง กำหนดมาตรฐานควบคุมการระบายน้ำทิ้งจากอาคารบางประเภทและบางขนาด พ.ศ. 2567 ประกาศ  
ณ วันที่ 28 มิถุนายน พ.ศ. 2567
