รายงานผลการปฏิบัติตามมาตรการป้องกันและแก้ไขผลกระทบสิ่งแวดล้อม
และมาตรการติดตามตรวจสอบผลกระทบสิ่งแวดล้อม
โครงการจัดสรรที่ดิน ศุภาลย์ เลด วิลล์ ภูเก็ต (ระยะก่อสร้าง)
ของบริษัท ศุภาลย์ จำกัด (มหาชน)
หมู่ที่ 4 ตำบลเกาะแก้ว อำเภอเมืองภูเก็ต จังหวัดภูเก็ต

เดือนมกราคม – ธันวาคม 2567

Environment Research &
Technology Co., Ltd.

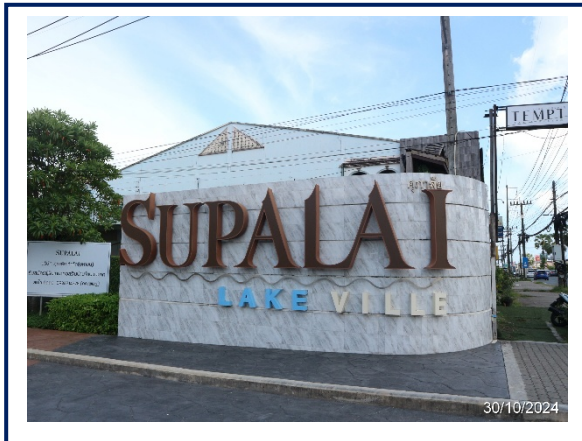
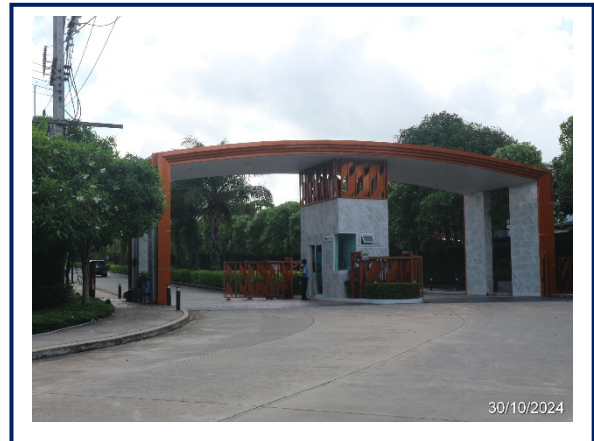
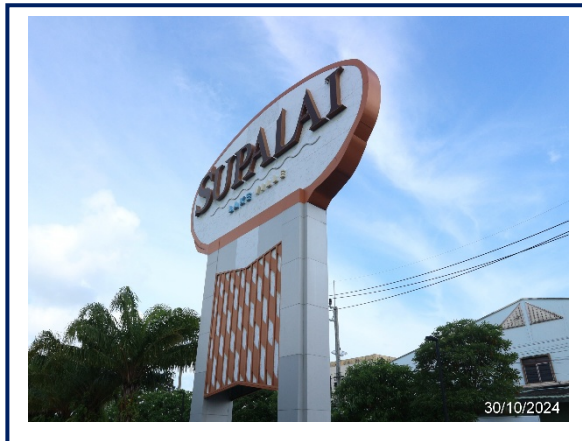
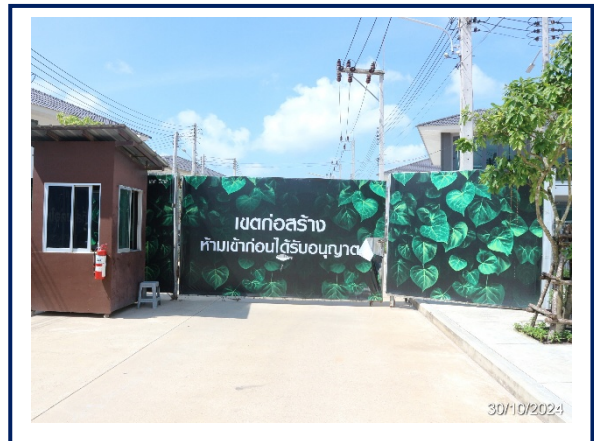
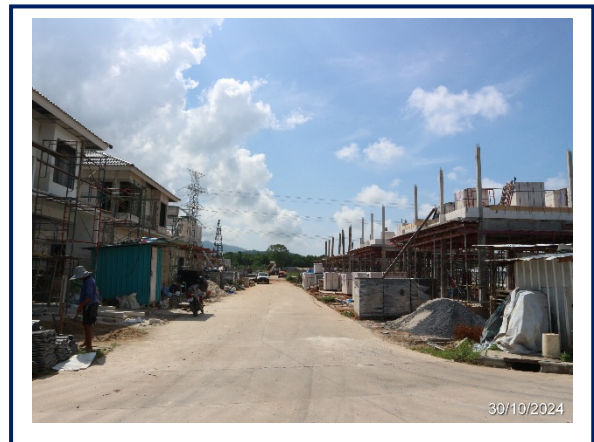
รูปที่ 1.5-1 สถานภาพการก่อสร้างโครงการในปัจจุบัน (เดือนตุลาคม 2567)

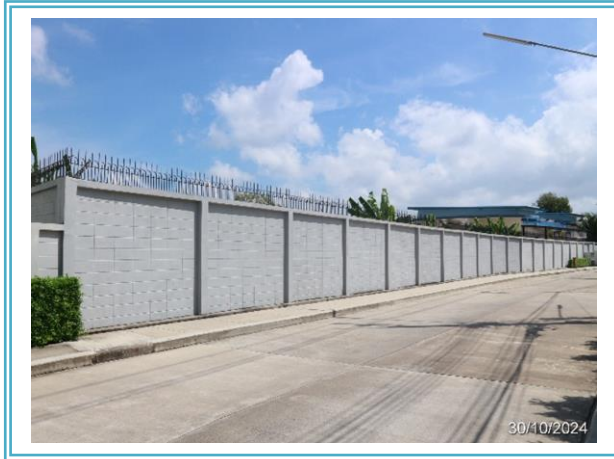
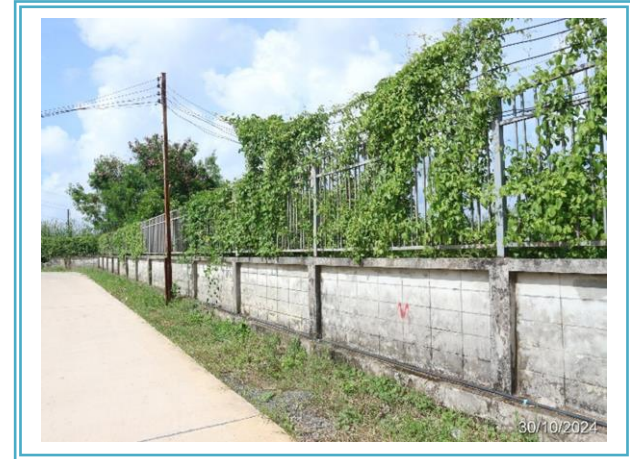
รูปที่ 3.1-1 รั้วทึบถาวรรอบพื้นที่โครงการ

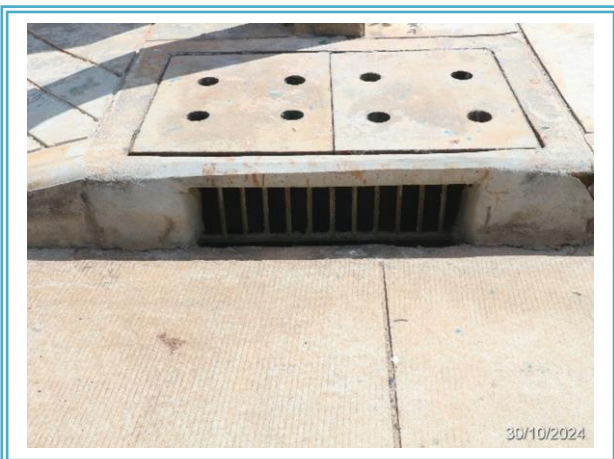
รูปที่ 3.1-2 รางระบายน้ำถาวรภายในพื้นที่โครงการ

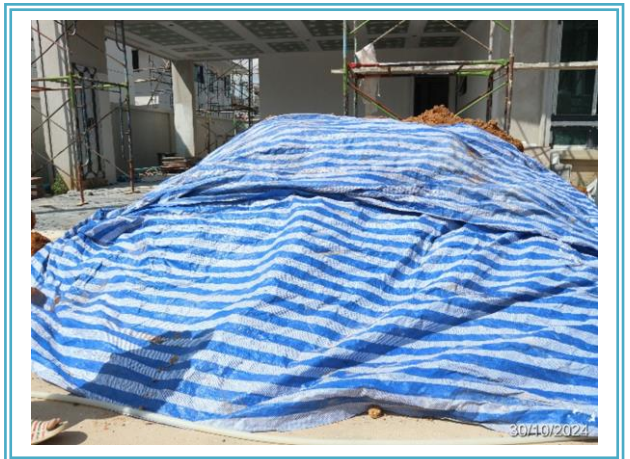
รูปที่ 3.1-3 กองเก็บดินไว้เป็นสัดส่วน และปิดคลุมด้วยผ้าใบ

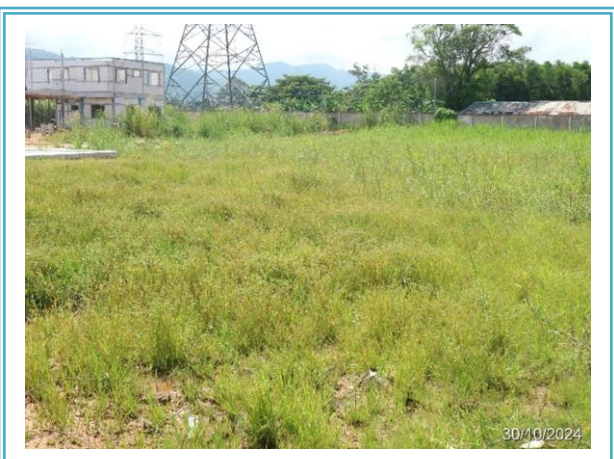
รูปที่ 3.1-4 ปลูกหญ้า และพืชคลุมดินภายในพื้นที่โครงการ

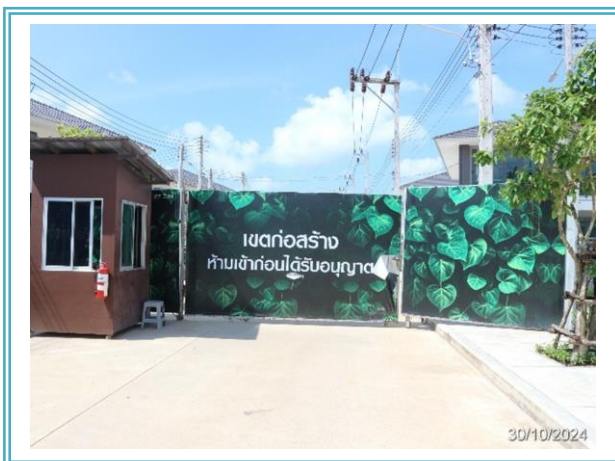
รูปที่ 3.1-6 รั้วผ้าใบกันโซนก่อสร้าง

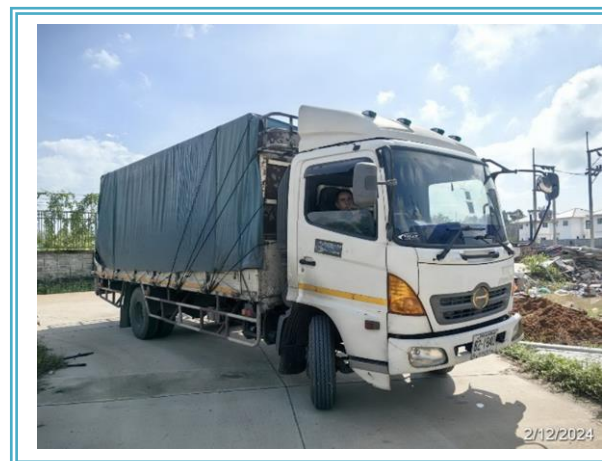
รูปที่ 3.1-7 ผ้าใบปิดคลุมรถที่ขนส่งวัสดุก่อสร้าง

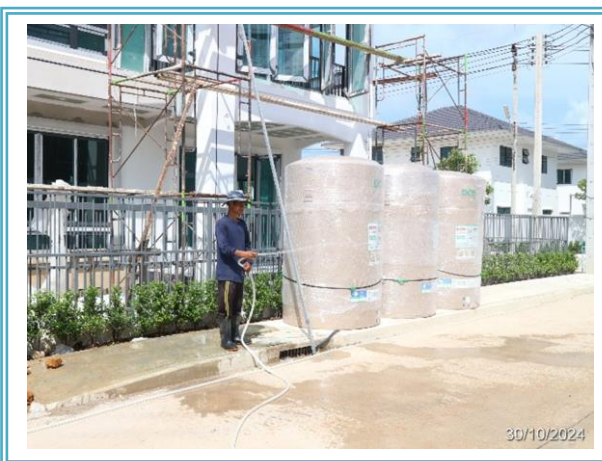
รูปที่ 3.1-9 ฉีดพรมน้ำบริเวณพื้นที่ก่อสร้าง

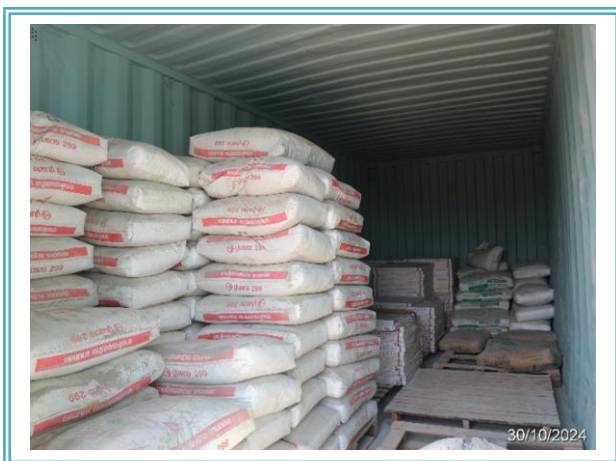
รูปที่ 3.1-12 พื้นที่สำหรับเก็บปูนซีเมนต์

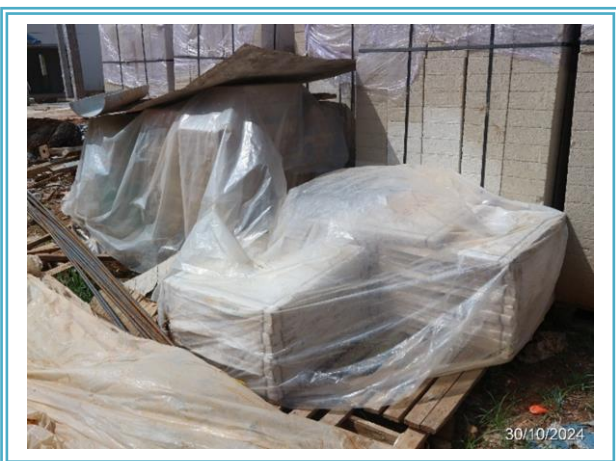
รูปที่ 3.1-15 ปิดคลุมกองวัสดุก่อสร้าง

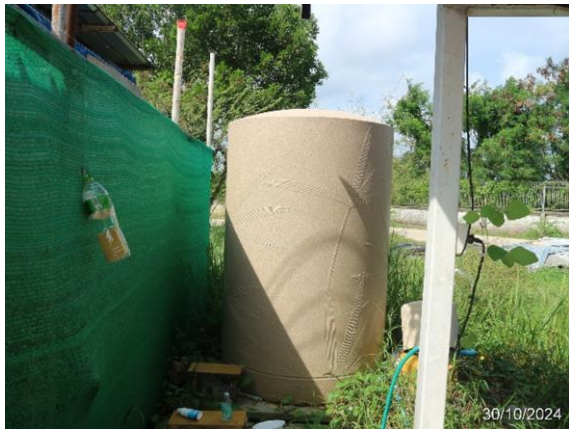
รูปที่ 3.1-24 ถังเก็บน้ำสำรองใช้

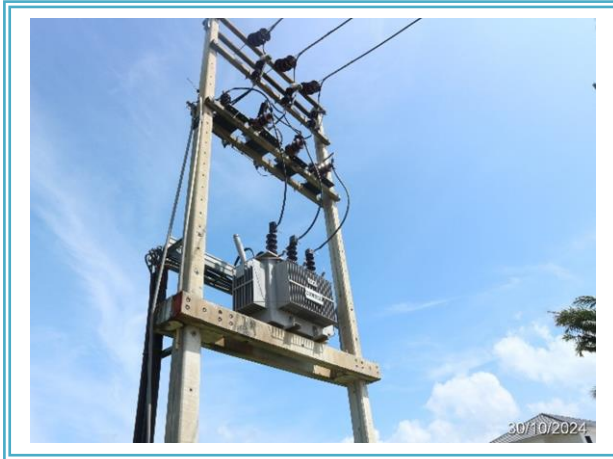
รูปที่ 3.1-29 หม้อแปลงไฟ

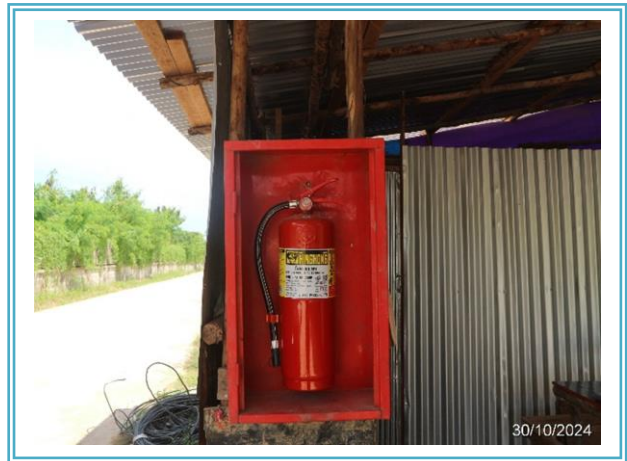
รูปที่ 3.1-40 ถังดับเพลิงในพื้นที่โครงการ

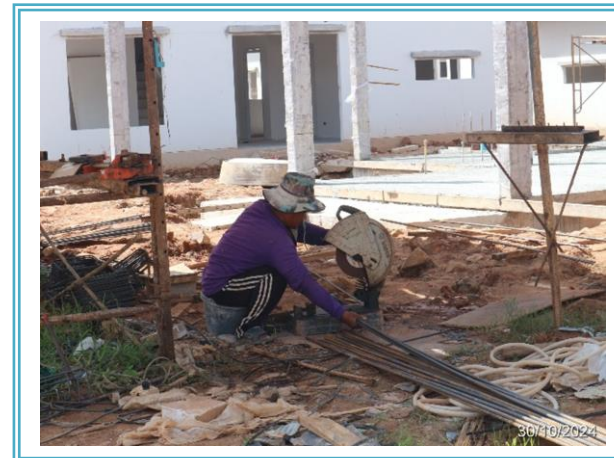
รูปที่ 3.1-41 พื้นที่งานเชื่อม

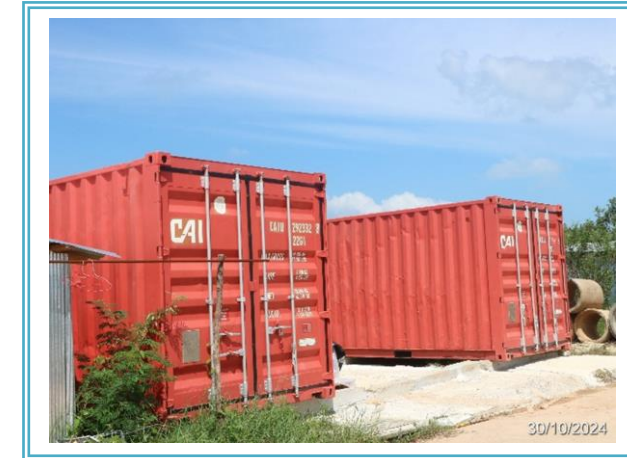
รูปที่ 3.1-42 พื้นที่สำหรับจัดเก็บวัสดุไฟฟ้า

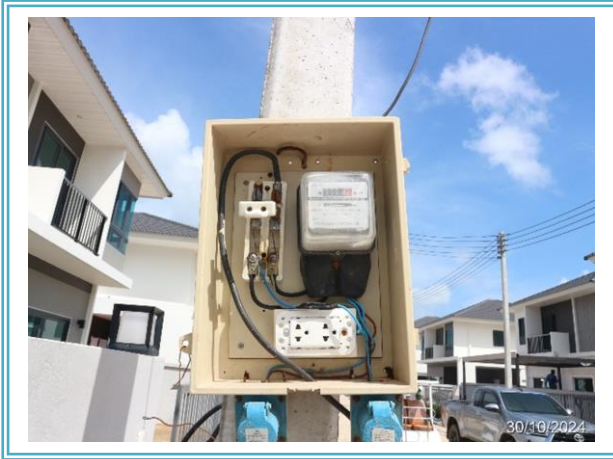
รูปที่ 3.1-44 อุปกรณ์ตัดไฟฟ้าอัตโนมัติ

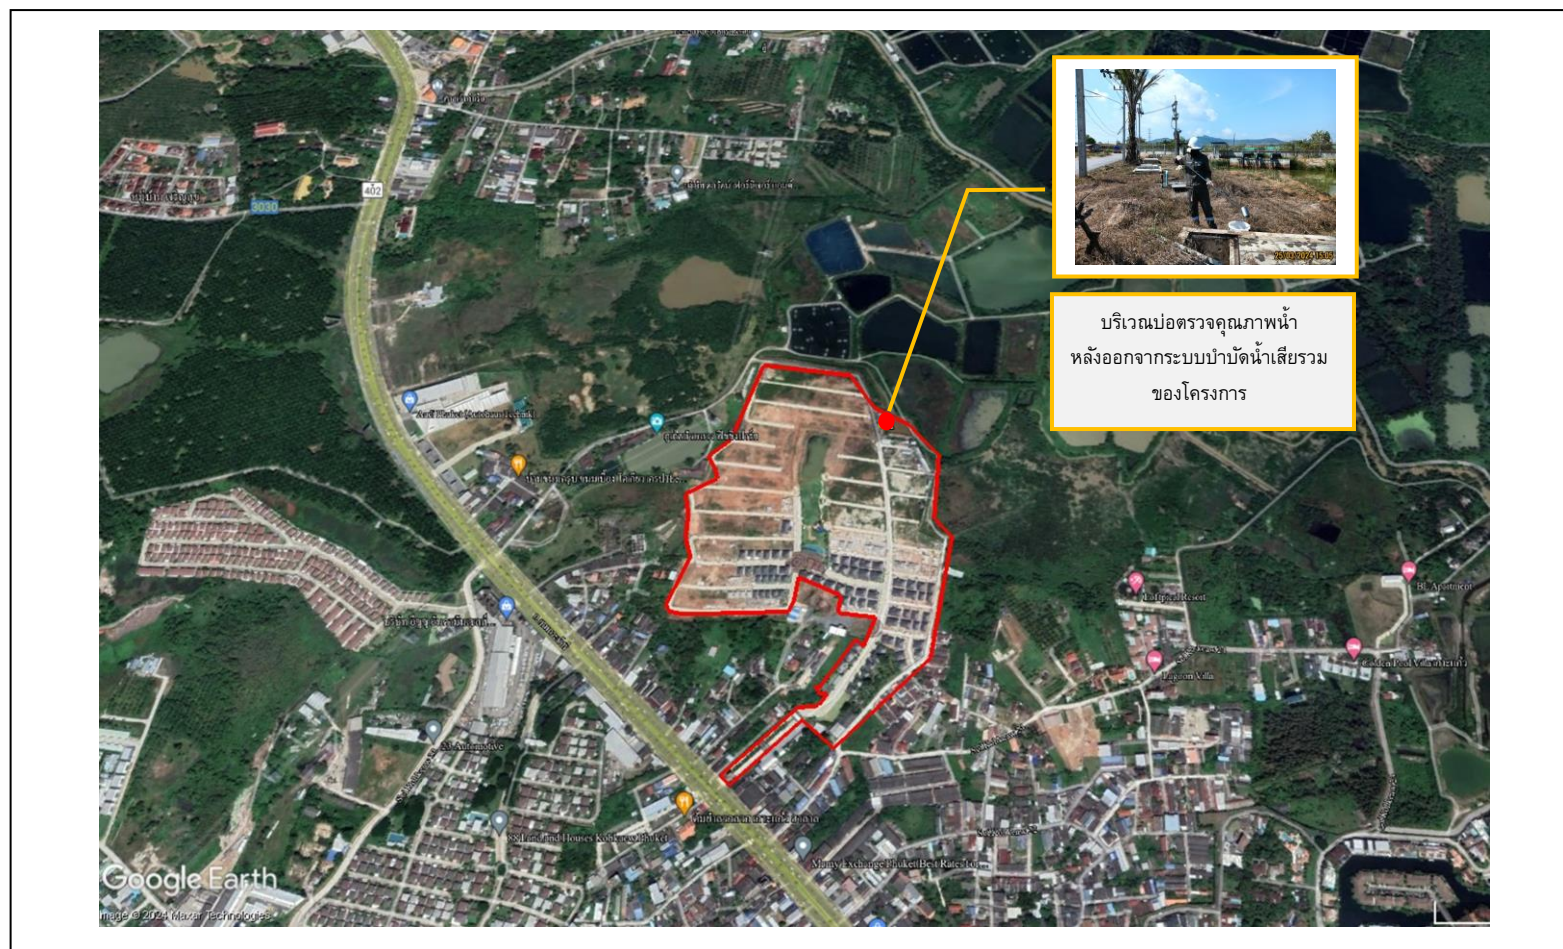
รูปที่ 4.1-1 (ต่อ) ตำแหน่งตรวจวัดคุณภาพสิ่งแวดล้อม โครงการจัดสรรที่ดิน ศุภาลัย เลค วิลล์ ภูเก็ต (ระยะก่อสร้าง)
