## บทที่ 2

### ผลการดำเนินการตามมาตรการป้องกันและแก้ไขผลกระทบสิ่งแวดล้อม

#### 2.1 ผลการปฏิบัติตามมาตรการป้องกันและแก้ไขผลกระทบสิ่งแวดล้อม

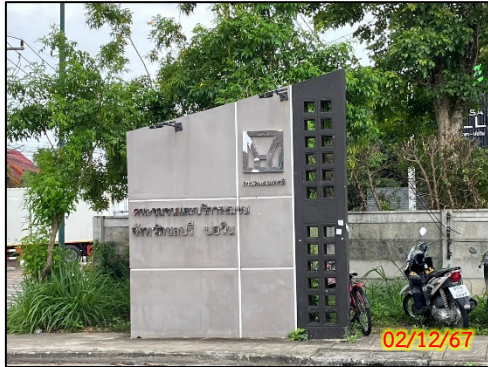
3.5 การคมนาคมขนส่ง	1.จัดให้มีป้ายชื่อโครงการ พร้อมไฟส่องสว่างไว้บริเวณทางเข้า-ออกโครงการ ให้สามารถมองเห็นได้ชัดเจน	1. มีป้ายชื่อโครงการ พร้อมไฟส่องสว่างไว้บริเวณทางเข้า-ออกโครงการที่สามารถมองเห็นได้ชัดเจนในเวลากลางคืน	-

รูปที่ 2.2-1 ป้ายชื่อโครงการ

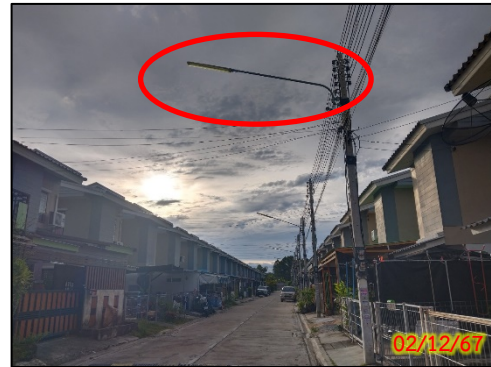
3.5 การคมนาคมขนส่ง (ต่อ)	7. ติดตั้งไฟส่องสว่างภายในโครงการอย่างเพียงพอตามมาตรฐานของการไฟฟ้าส่วนภูมิภาคตลอดแนวนอนภายในโครงการ บริเวณทางเข้า-ออกโครงการและริมถนนสาธารณะประโยชน์ที่เชื่อมกับทางเข้า-ออกโครงการ	7. มีการติดตั้งไฟส่องสว่างตลอดแนวนอนภายในโครงการและบริเวณทางเข้า-ออกโครงการรวมทั้งริมถนนสาธารณะประโยชน์ที่เชื่อมกับทางเข้า-ออกโครงการ	-

รูปที่ 2.2-2 ไฟส่องสว่างภายในโครงการ

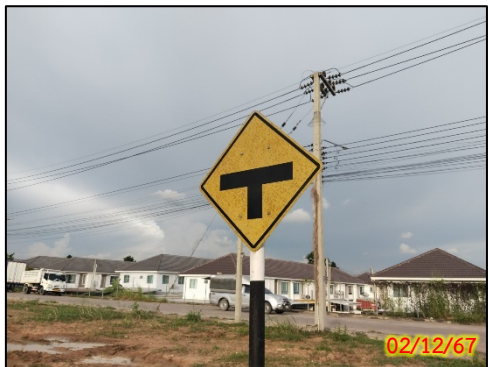
5. ติดตั้งป้ายจำกัดความเร็ว 30 กม./ชม. และป้ายแสดงทางแยกภายในโครงการ	5. มีการติดตั้งป้ายจำกัดความเร็ว 30 กม./ ชม. และป้ายแสดงทางแยกภายในโครงการ	-	-
	6. จัดทำเครื่องหมายจราจรบนพื้นถนน แสดงทิศทางจราจรและเส้นแบ่งช่องจราจร ที่ชัดเจน รวมทั้งดูแลถนนภายในโครงการไม่ให้ เกิดความชำรุดเสียหาย	6. มีการจัดทำเครื่องหมายจราจรบนพื้น ถนนแสดงทิศทางจราจรและเส้นแบ่งช่อง การจราจรจากการตรวจสอบพบว่า เครื่องหมายแสดงทิศทางจราจรบนพื้นถนน และเส้นแบ่งช่องจราจรอยู่ในสภาพดี	-	-

รูปที่ 2.2-3 ป้ายจราจร

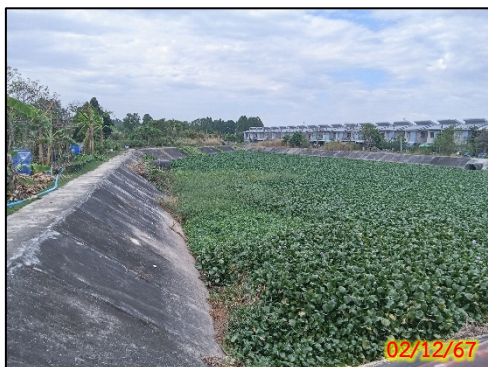
5. ดูแลภูมิทัศน์บริเวณบ่อหน่วงน้ำและพื้นที่โดยรอบไม่ให้มีหญ้ารก รวมทั้งขุดลอกตะกอนและกำจัดวัชพืชในบ่อหน่วงน้ำออกเป็นประจำทุก 6 เดือน ตลอดระยะดำเนินการ	5. มีเจ้าหน้าที่ดูแลรักษาพื้นที่สีเขียวโดยรอบบ่อหน่วงน้ำซึ่งจากการตรวจสอบพบว่า ต้นไม้และพื้นที่สีเขียวอยู่ในสภาพดี แต่ยังไม่มีการขุดลอกตะกอนในบ่อหน่วงน้ำ	-	-

รูปที่ 2.2-5 บ่อหน่วงน้ำฝน

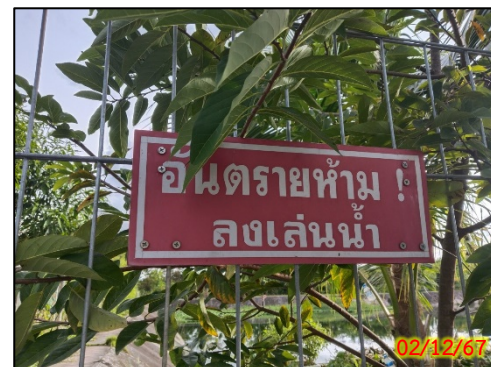
4. จัดให้มีรั้วโปร่งขนาดความสูง 1.20 เมตร รอบบ่อหน่วงน้ำและมีกุญแจล็อกป้องกันไม่ให้ผู้ไม่มีส่วนเกี่ยวข้องเข้าไปในบริเวณบ่อหน่วงน้ำ พร้อมทั้งติดป้ายเตือน "อันตรายห้ามเข้า" และป้ายเตือนอันตรายที่แสดงภาพให้ผู้ที่อ่านหนังสือไม่ออกสามารถเข้าใจได้ง่าย เพื่อเตือนผู้อาศัยให้ระมัดระวังและเป็นการป้องกันอุบัติเหตุที่อาจเกิดขึ้น	4. มีรั้วโปร่งขนาดความสูง 1.20 เมตร ล้อมรอบบริเวณบ่อหน่วงน้ำ พร้อมทั้งมีกุญแจล็อกและติดป้ายเตือน "อันตรายห้ามเข้า" และป้ายเตือนอันตรายที่แสดงภาพให้ผู้ที่อ่านหนังสือไม่ออกสามารถเข้าใจได้ง่าย	-

รูปที่ 2.2-6 ป้ายเตือนอันตรายห้ามลงเล่นน้ำ

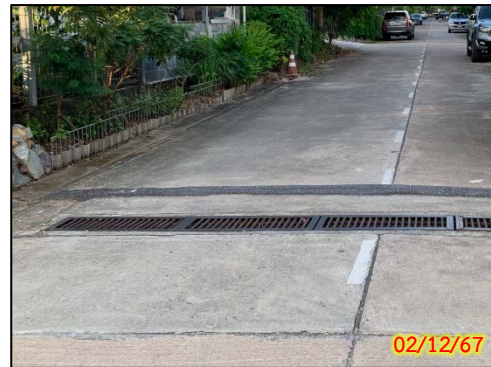
3.2 การระบายน้ำฝน (ต่อ)	3. จัดให้มีเจ้าหน้าที่ดูแลบำรุงรักษาระบบระบายน้ำตะแกรงดักขยะ ท่อระบายน้ำ บ่อหน่วงน้ำ รวมทั้งเครื่องสูบน้ำและอุปกรณ์ต่างๆ ให้อยู่ในสภาพใช้งานได้ดีตลอดระยะดำเนินการ	3. มีเจ้าหน้าที่ดูแลบำรุงรักษาระบบระบายน้ำ ท่อระบายน้ำและบ่อหน่วงน้ำ บ่อหน่วงน้ำรวมทั้งเครื่องสูบน้ำและอุปกรณ์ต่างๆ ให้อยู่ในสภาพใช้งานได้ดีตลอดระยะดำเนินการ	-

รูปที่ 2.2-8 รางระบายน้ำภายในโครงการ

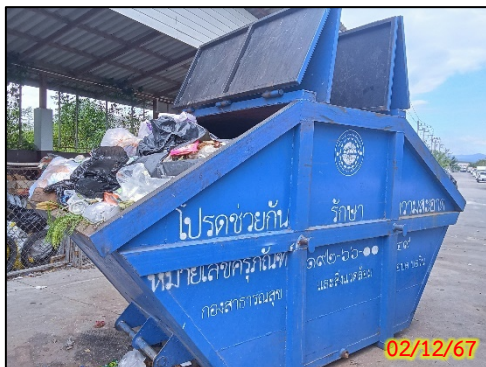
3.4 การจัดการขยะ มูลฝอย	1. จัดให้มีโรงพักขยะมูลฝอยที่มีโครงสร้างตาม เกณฑ์การออกแบบห้องพักขยะมูลฝอยของกรม อนามัย โดยมีผนัง 4 ด้านมิดชิด มีหลังคาและมี ประตูเปิด-ปิด จำนวน 2 อาคาร แต่ละอาคาร กว้าง 4.0 เมตร ยาว 4.0 เมตร ความสูงถึงระดับ คานหลังคา 2.4 เมตร พื้นที่ 16 ตร.ม. ปริมาตร รองรับขยะ 15.3 ลบ.ม. ต่ออาคาร	1. โครงการได้ลดขนาดพื้นที่โครงการเหลือ 78.96 ไร่ มีหน่วยพักอาศัยทั้งหมด 739 หน่วย มีจำนวนผู้พักอาศัย 3,695 คนและได้ ออกแบบโรงพักขยะมูลฝอย 1 อาคารขนาด พื้นที่ 187.45 ตร.ม. ตั้งอยู่ด้านทิศใต้ของ โครงการจากการตรวจสอบ พบว่า มีโรงพัก ขยะมูลฝอย 1 แห่ง มีลักษณะเป็นอาคารมี หลังคา ล้อมรอบด้วยรั้วโปร่ง 4 ด้านและมี ประตูเปิด - ปิด ซึ่งไม่เป็นไปตามเกณฑ์การ ออกแบบห้องพักขยะมูลฝอยของกรมอนามัย	- โครงการควรปรับปรุง โรงพักขยะมูลฝอยให้มี ผนัง 4 ด้านมิดชิด มีหลังคาและมีประตูเปิด- ปิด ทั้งนี้โครงการควร พิจารณาถึงหลักเกณฑ์ แบบห้องพักขยะของกรม อนามัย และป้องกันกลิ่น รบกวน รวมถึงเรื่อง ร้องเรียนที่อาจเกิดขึ้นได้

รูปที่ 2.2-9 โรงพักขยะ

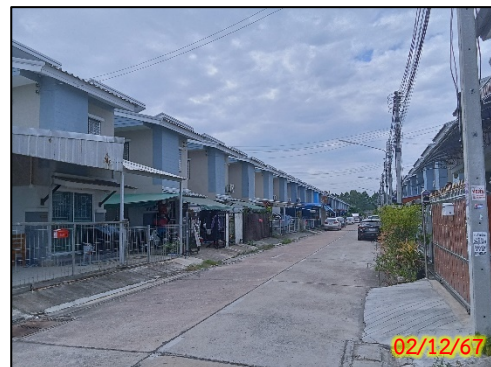
3. จัดให้มีสัญญาณชะลอความเร็วของรถภายในโครงการให้เป็นไปตามมาตรฐานความปลอดภัยด้านการจราจรในชุมชน พร้อมทั้งดูแลถนนและที่จอดรถส่วนกลางให้อยู่ในสภาพดีอยู่เสมอเพื่อลดผลกระทบจากเสียงและความสั่นสะเทือนของรถที่สัญจรภายในโครงการ	3. มีสัญญาณชะลอความเร็วของรถภายในโครงการเป็นระยะๆ ตามมาตรฐานความปลอดภัยด้านการจราจรในชุมชน พร้อมทั้งมีเจ้าหน้าที่ดูแลถนนและที่จอดรถส่วนกลางให้อยู่ในสภาพดีจากการตรวจสอบพบว่า สัญญาณชะลอความเร็วและถนนอยู่ในสภาพดี	-

รูปที่ 2.2-10 ถนนภายในโครงการ

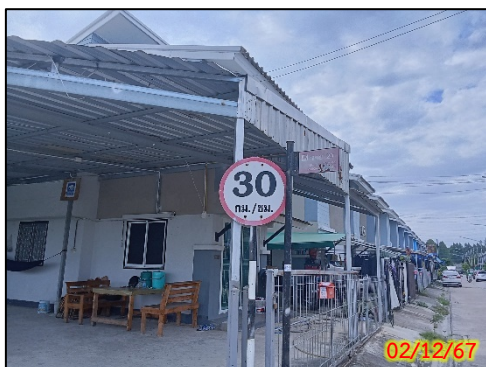
องค์ประกอบทางสิ่งแวดล้อมและคุณค่าต่างๆ	มาตรการป้องกันและแก้ไขผลกระทบสิ่งแวดล้อม	มาตรการติดตามตรวจสอบผลกระทบสิ่งแวดล้อม	ปัญหา และ/หรือ ข้อเสนอแนะ	เอกสารอ้างอิง
<b>1. ทรัพยากรสิ่งแวดล้อมทางกายภาพ</b>				
<b>1.1 คุณภาพอากาศ เสียง และความสั่นสะเทือน</b>	1. ติดตั้งป้ายจำกัดความเร็วของรถที่เข้า-ออกโครงการให้มีความเร็วไม่เกิน 30 กิโลเมตรต่อชั่วโมง กระจายตามแนวถนนภายในโครงการ	1. มีป้ายจำกัดความเร็วไม่เกิน 30 กม./ชม. กระจายตามแนวถนนภายในโครงการ	-

รูปที่ 2.2-11 ป้ายจำกัดความเร็วภายในโครงการ

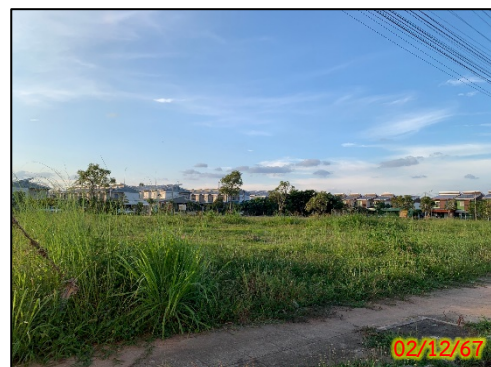
2. จัดให้มีเจ้าหน้าที่ดูแลรักษาต้นไม้และพื้นที่สีเขียวภายในโครงการให้อยู่ในสภาพดีอยู่เสมอ เนื่องจากต้นไม้สามารถลดมลพิษทางอากาศที่อาจเกิดขึ้นได้	2. มีเจ้าหน้าที่ดูแลรักษาต้นไม้และพื้นที่สีเขียวภายในโครงการ จากการตรวจสอบพบว่า ต้นไม้และพื้นที่สีเขียวอยู่ในดี	-

รูปที่ 2.2-12 พื้นที่สีเขียวภายในโครงการ

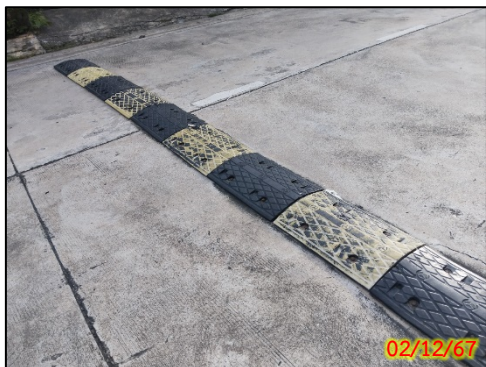
องค์ประกอบทาง สิ่งแวดล้อม และคุณค่าต่างๆ	มาตรการป้องกันและแก้ไข ผลกระทบสิ่งแวดล้อม	มาตรการติดตามตรวจสอบ ผลกระทบสิ่งแวดล้อม	ปัญหา และ/หรือ ข้อเสนอแนะ	เอกสารอ้างอิง
3.5 การคมนาคมขนส่ง (ต่อ)	4. จัดให้มีสัญญาณชะลอความเร็วของรถภายใน โครงการให้เป็นไปตามมาตรฐานความปลอดภัย ด้านการจราจรในชุมชน	4. มีสัญญาณชะลอความเร็วของรถเป็นระยะๆ ภายในโครงการ จากการตรวจสอบพบว่า สัญญาณชะลอความเร็วอยู่ในสภาพดี	-

รูปที่ 2.2-13 สันนูนชะลอความเร็ว
