## บทที่ 2

### ผลการดำเนินการตามมาตรการป้องกันและแก้ไขผลกระทบสิ่งแวดล้อม

การดำเนินการตามมาตรการป้องกันและแก้ไขผลกระทบสิ่งแวดล้อม โครงการอาคารเช่ามาตรฐานรองเพชรเกษม 91 ส่วนเดิมและระยะที่ 2 ตั้งอยู่ที่ ซอยเพชรเกษม 91 ตำบลสวนหลวง เขตบางกะปิ กรุงเทพมหานคร (ระยะดำเนินการ) ประจำเดือนกรกฎาคม - ธันวาคม 2567 มีรายละเอียดผลการปฏิบัติตามมาตรการที่กำหนดรายละเอียดแสดงดังต่อไปนี้

ภาพประกอบการปฏิบัติตามมาตรการป้องกันและแก้ไขผลกระทบสิ่งแวดล้อมและมาตรการติดตามตรวจสอบผลกระทบสิ่งแวดล้อม โครงการอาคารเช่ามาตรฐานรองเพชรเกษม 91 ส่วนเดิมและระยะที่ 2 รายละเอียดแสดงดังรูปที่ 2.2-1 ถึง รูปที่ 2.2-10

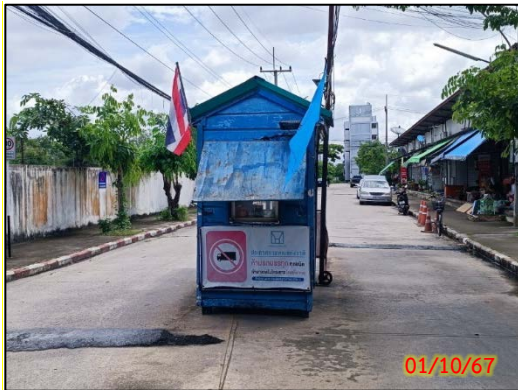
รูปที่ 2.2-1 ป้อมยามด้านหน้าโครงการ

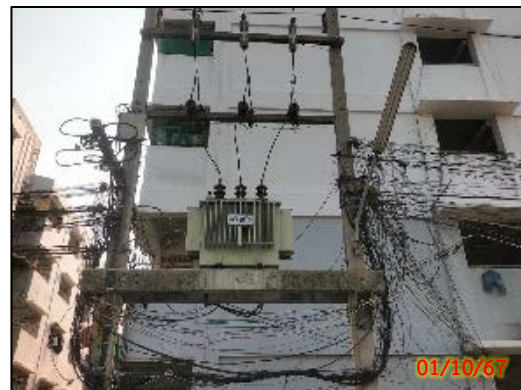
รูปที่ 2.2-2 หม้อแปลงไฟฟ้าของโครงการ

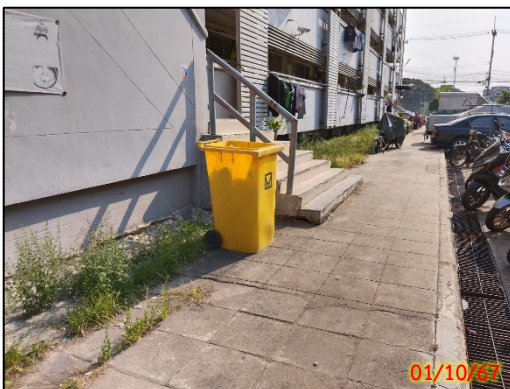
รูปที่ 2.2-3 ถังขยะมูลฝอยภายในโครงการ

2.4 ขยะมูลฝอย	1. จัดถังพักขยะมูลฝอยให้เพียงพอกับปริมาณ ขยะมูลฝอยที่เกิดขึ้นทั้งหมดในโครงการซึ่งมี ประมาณ 14-15 ลูกบาศก์เมตร/วัน โดยใช้ถัง พลาสติกมีล้อเลื่อนและมีฝาปิดมิดชิดขนาด 240 ลิตร จำนวน 16 ใบ/อาคาร มาตั้งเพื่อรองรับขยะ มูลฝอยในบริเวณที่พักมูลฝอยรวม ทั้งนี้เพื่อ	1. โครงการมีการจัดให้มีเจ้าหน้าที่ดูแลโครงการ จัดตั้งถังขยะโดยทำการวางตามจุดพักมูลฝอย กระจายตามแต่ละอาคาร สามารถรองรับขยะได้ นานประมาณ 3-4 วัน ก่อนจะนำไปจัดเก็บบริเวณ พื้นที่จัดเก็บขยะมูลฝอย เพื่อป้องกันปัญหากลิ่น เหม็นของขยะมูลฝอยรบกวนผู้พักอาศัยและชุมชน	-

2. ตรวจสอบถังพักขยะมูลฝอยและพื้นที่เก็บถัง พักขยะมูลฝอยให้อยู่ในสภาพการใช้งานได้ดีอยู่ เสมอ ไม่มีปัญหากลิ่นเหม็นรบกวน	2. โครงการมีการจัดให้มีเจ้าหน้าที่ตรวจสอบถังพัก ขยะมูลฝอยและพื้นที่เก็บถังพักขยะมูลฝอยให้อยู่ใน สภาพการใช้งานได้ดีอยู่เสมอ ไม่มีปัญหากลิ่นเหม็นรบกวน	-	-

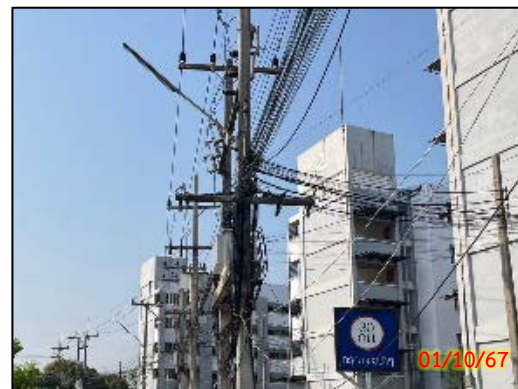
รูปที่ 2.2-4 ไฟฟ้าส่องสว่างของโครงการ

2. หลอดไฟฟ้าและอุปกรณ์ไฟฟ้าให้เลือกใช้แบบประหยัดพลังงานและมีอายุการใช้งานที่ยาวนาน ทั้งนี้เพื่อเป็นการประหยัดไฟฟ้า	2. ทางโครงการมีการกำหนดมาตรฐานของหลอดไฟฟ้าและอุปกรณ์ไฟฟ้าให้เลือกใช้แบบประหยัดพลังงานและมีอายุการใช้งานที่ยาวนาน ทั้งนี้เพื่อเป็นการประหยัดไฟฟ้า	-

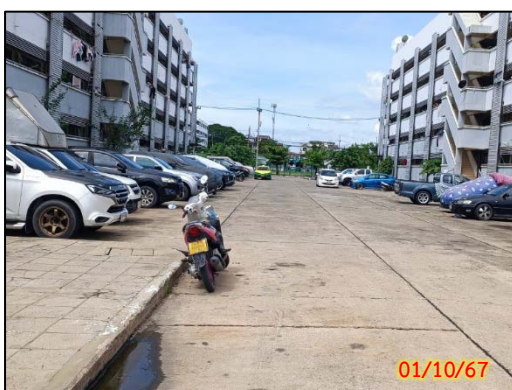
รูปที่ 2.2-5 ถนนภายในโครงการ

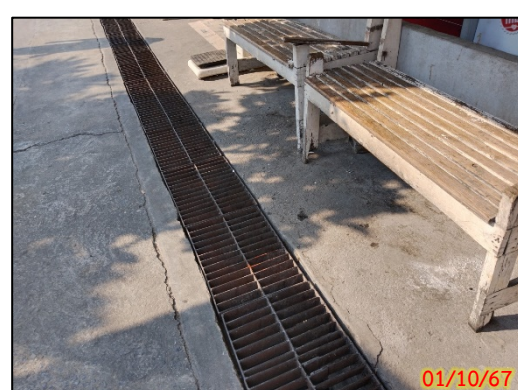
รูปที่ 2.2-6 รางระบายน้ำของโครงการ

4. จัดให้มีการดูแล/บำรุงรักษาระบบท่อระบาย น้ำของระบบท่อน้ำให้อยู่ในสภาพที่สามารถ ระบายน้ำได้ดีไม่ให้เกิดการอุดตันอันอาจทำให้เกิด	4. ทางโครงการจัดให้มีเจ้าหน้าที่ดูแลและ บำรุงรักษาระบบท่อระบายน้ำของระบบท่อน้ำให้ มีการระบายน้ำได้ดีอยู่เสมอ เพื่อป้องกันการอุดตัน	-	-

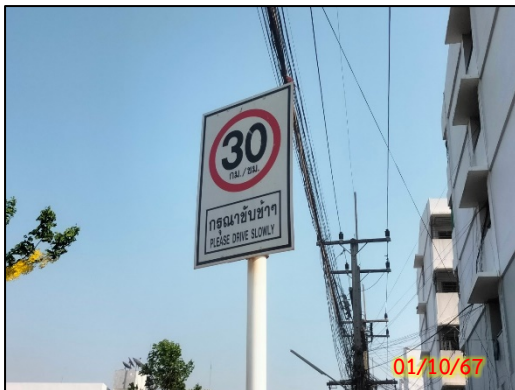
รูปที่ 2.2-7 ป้ายจำกัดความเร็วของโครงการ

3.1 การจราจร	1.ทำการประสานงานกับหน่วยงานต่างๆ ที่ เกี่ยวข้อง เช่น เจ้าหน้าที่การทาง องค์การบริหาร ส่วนตำบลสวนหลวง เป็นต้น ในการขออนุญาต ติดตั้งสัญญาณต่างๆ ดังนี้ - ติดตั้งป้ายสัญญาณเตือนและลดความเร็วบน ถนนเพชรเกษม 91 ทั้ง 2 ฝั่ง ก่อนถึงโครงการ ประมาณ 200 เมตร - ติดตั้งสัญญาณไฟกระพริบ บริเวณทางเข้า โครงการบนถนนเพชรเกษม 91	1. เนื่องจากทางเข้า-ออกของพื้นที่โครงการเป็นพื้นที่ ชุมชน ทางโครงการจึงจัดให้เจ้าหน้าที่คอยดูแล ความปลอดภัยบริเวณทางเข้า-ออกแทนสัญญาณ เตือนต่างๆ เพื่อให้เกิดความปลอดภัยของผู้ใช้รถ ใช้ถนนบริเวณทางเข้า-ออก และผู้พักอาศัยภายใน โครงการแต่ยังคงกำชับให้ผู้อาศัยภายในโครงการ ควบคุมความเร็วให้ไม่เกิน 30 กิโลเมตร/ชั่วโมง	- ติดตั้งป้าย สัญญาณเตือนและ ลดความเร็ว - ติดตั้งสัญญาณไฟ กระพริบ

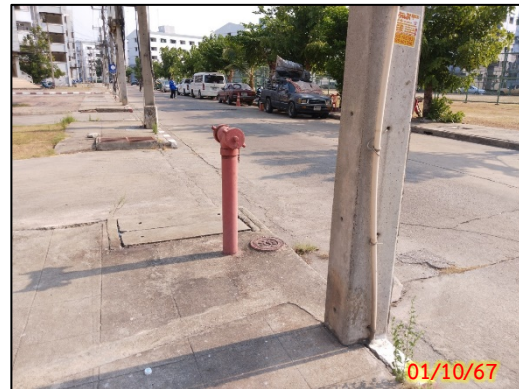
รูปที่ 2.2-8 หัวรับน้ำดับเพลิงของโครงการ

3.2 การป้องกันอัคคีภัย (ต่อ)	2) ติดตั้งป้ายบอกทางหนีไฟ สามารถมองเห็นได้ ชัดเจน ติดตั้งบริเวณทางเข้า-ออกของบันไดทุกชั้น 3) ติดตั้งเครื่องมือดับเพลิงแบบมือถือชนิดผงเคมี แห้ง A-B-C ขนาด 15 ปอนด์ ในทุกชั้น จำนวน 4 ถึง/ชั้น 4) ติดตั้งหัวต่อน้ำดับเพลิงไว้โดยรอบพื้นที่ โครงการ จำนวน 6 จุด		-

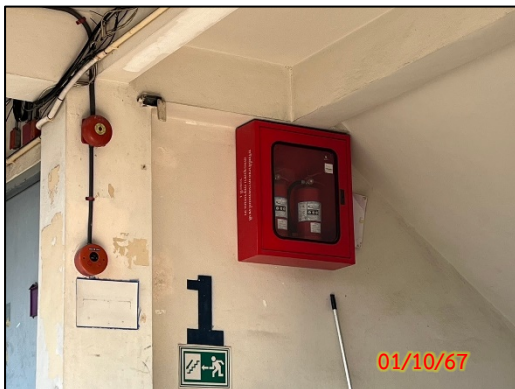
รูปที่ 2.2-9 ระบบป้องกันอัคคีภัย

3.2 การป้องกันอัคคีภัย	<p>1. ติดตั้งระบบป้องกันอัคคีภัยดังที่นำเสนอไว้ในรายงานฯ เพื่อให้สอดคล้องกับกฎกระทรวงฉบับที่ 39 (พ.ศ.2537) ออกตามความในพระราชบัญญัติควบคุมอาคาร พ.ศ. 2522 ดังนี้</p> <p>1) ระบบสัญญาณแจ้งเหตุเพลิงไหม้ (Fire Alarm System) ประกอบด้วย แผงควบคุมรวม (Fire Control Panel) ที่ห้องควบคุมชั้น 1 และอุปกรณ์ตรวจจับและเริ่มสัญญาณ (Detective Devices) ดังต่อไปนี้ คือ</p> <ul style="list-style-type: none"> <li>- ตรวจจับความร้อน (Heat Detector) ติดตั้งทุกชั้น จำนวน 4 จุด/ชั้น</li> <li>- ตรวจจับควัน (Smoke Detector) ติดตั้งภายในห้องเครื่องและห้องปั๊ม</li> <li>- สวิตช์แจ้งสัญญาณเพลิงไหม้ด้วยมือ (Manual Station) ติดตั้งทุกชั้น จำนวน 2 จุด/ชั้น</li> <li>- อุปกรณ์ส่งเสียงสัญญาณ (Alarm- Indicating Device) ติดตั้งทุกชั้น จำนวน 2 จุด/ชั้น</li> </ul>	<p>2. ทางโครงการมีการติดตั้งระบบป้องกันอัคคีภัยดังนี้</p> <p>1) ระบบสัญญาณแจ้งเหตุเพลิงไหม้</p> <ul style="list-style-type: none"> <li>- ระบบแจ้งเหตุเพลิงไหม้แบบใช้มือกดติดตั้งทุกชั้น จำนวน 2 จุด/ชั้น</li> <li>- ระบบแจ้งเหตุเพลิงไหม้แบบกริ่งติดตั้งทุกชั้น จำนวน 2 จุด/ชั้น</li> </ul> <p>2) ป้ายบอกทางหนีไฟ แผนผังทางหนีไฟติดตั้งไว้บริเวณทางเข้า-ออกของบันไดทุกชั้น สามารถมองเห็นได้ชัดเจน</p> <p>3) เครื่องมือดับเพลิงเคมีแบบมือถือชนิดผงเคมีแห้ง ติดตั้งในทุกชั้นจำนวน 4 ถัง/ชั้น</p> <p>4) หัวต่อน้ำดับเพลิงไว้โดยรอบพื้นที่โครงการ จำนวน 6 จุด</p> <p>5) ไฟส่องสว่างฉุกเฉิน</p> <p>6) บันไดหนีไฟ</p>	-

3. จัดให้มีเจ้าหน้าที่มาคอยตรวจสอบระบบ ป้องกันอัคคีภัยทุก 6 เดือน เพื่อให้สามารถ ทำงานได้ตลอดเวลาและทันทั่วทั้งที่	3. โครงการจัดให้มีเจ้าหน้าที่มาคอยตรวจสอบระบบ ป้องกันอัคคีภัยทุก 6 เดือน เพื่อให้สามารถทำงานได้ ตลอดเวลาและทันทั่วทั้งที่	-	-

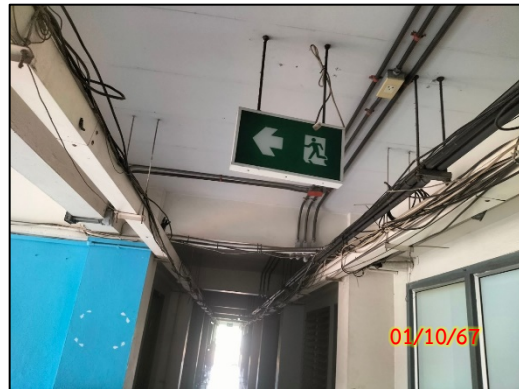
รูปที่ 2.2-10 ป้ายทางหนีไฟของโครงการ
