3.1 ผลการปฏิบัติตามมาตรการป้องกันและแก้ไขผลกระทบสิ่งแวดล้อม

สรุปผลการปฏิบัติตามมาตรการป้องกันและแก้ไขผลกระทบสิ่งแวดล้อม ระยะดำเนินการ โครงการบ้านเอื้ออาทร จังหวัดราชบุรี (เจดีย์หัก) ระหว่างเดือนกรกฎาคม-ธันวาคม พ.ศ. 2567

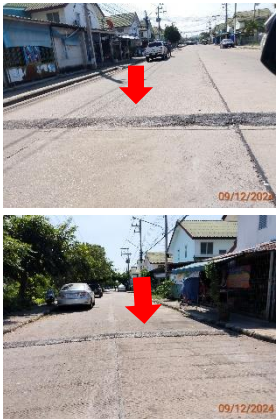
1.2 คุณภาพอากาศ เสียง และความสั่นสะเทือน (ต่อ)	3. จัดให้มีสันชะลอความเร็วของรถภายในโครงการให้เป็นไปตามเกณฑ์มาตรฐานความปลอดภัยด้านการจราจรในชุมชน พร้อมทั้งดูแลถนนและพื้นที่จอดรถส่วนกลางให้อยู่ในสภาพดีอยู่เสมอ เพื่อลดผลกระทบจากเสียงและความสั่นสะเทือนของรถที่สัญจรภายในโครงการ	3. มีสันนูนชะลอความเร็วรถกระจายตามแนวนอนภายในโครงการ รวมทั้งมีเจ้าหน้าที่ดูแลถนน และพื้นที่จอดรถส่วนกลาง จากการตรวจสอบพบว่า สันนูนชะลอความเร็วรถถนน และพื้นที่จอดรถส่วนกลางอยู่ในสภาพดี	ไม่มี

<p>ถนนและสันนูนชะลอความเร็วรถภายในโครงการ</p>

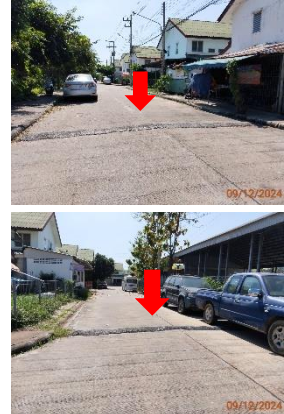
<p>ถนนและสันนูนชะลอความเร็วภายในโครงการ</p>

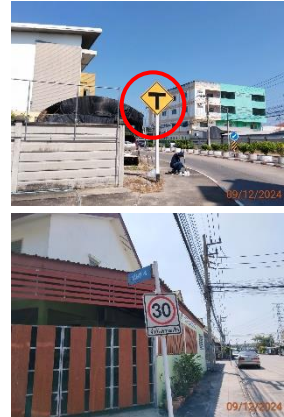
<p>ป้ายแสดงทางแยก</p>
	11. กำหนดให้มีการบำรุงรักษาอุปกรณ์เพื่อความปลอดภัยในการจราจรให้มีสภาพดีอยู่เสมอ	11. จากการตรวจสอบพบว่า ถนน สันนูนชะลอความเร็วรถและป้ายการจราจรต่างๆ ภายในโครงการอยู่ในสภาพดีพร้อมใช้งาน	ไม่มี
