### 3. ผลการปฏิบัติตามมาตรการฯ

#### 3.1 ผลการปฏิบัติตามมาตรการป้องกันและแก้ไขผลกระทบสิ่งแวดล้อม

จากการทบทวนมาตรการป้องกันและแก้ไขผลกระทบสิ่งแวดล้อม ระยะดำเนินการ โครงการบ้านเอื้ออาทร เชียงใหม่ (ไนท์ซาฟารี) ที่กำหนดไว้ในรายงานการประเมินผลกระทบสิ่งแวดล้อม พบว่า มีมาตรการป้องกัน และแก้ไขผลกระทบสิ่งแวดล้อมที่กำหนดไว้ทั้งสิ้น **10 ปัจจัยรวม 84 มาตรการ**

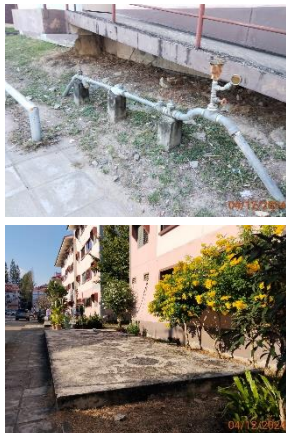
| <div> <div>ตารางที่ 1</div> <div>สรุปผลการปฏิบัติตามมาตรการป้องกันและแก้ไขผลกระทบสิ่งแวดล้อม ระยะดำเนินการ โครงการบ้านเอื้ออาทรเชียงใหม่ (ไนท์ซาฟารี) ระหว่างเดือนกรกฎาคม-ธันวาคม พ.ศ. 2567 (ต่อ)</div> </div> | | | | |
|---|---|---|---|---|
| | 2) ตรวจสอบดูแลระบบจ่ายน้ำ ระบบเส้นทางท่อประปา ก๊อกน้ำ และเครื่องสุขภัณฑ์ต่างๆของโครงการให้อยู่ในสภาพที่ดีอยู่เสมอ เพื่อป้องกันการปนเปื้อนของน้ำประปา หากพบว่ามีจุดชำรุดให้รีบดำเนินการซ่อมแซมแก้ไขทันที | 2) มีเจ้าหน้าที่ประจำโครงการ คอยตรวจสอบดูแลระบบจ่ายน้ำ ระบบท่อประปา และก๊อกน้ำ เป็นประจำทุกเดือน จากการตรวจสอบไม่พบการชำรุดเสียหาย | ไม่มี | <div>ระบบจ่ายน้ำภายในโครงการ</div> |

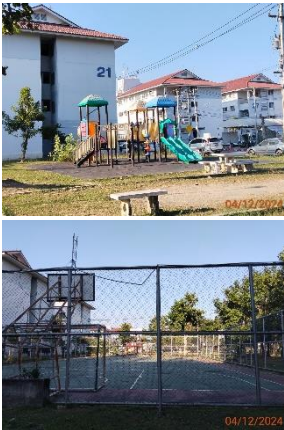
| <div> <div>ตารางที่ 1</div> <div>สรุปผลการปฏิบัติตามมาตรการป้องกันและแก้ไขผลกระทบสิ่งแวดล้อม ระยะดำเนินการ โครงการบ้านเอื้ออาทรเชียงใหม่ (ไนท์ซาฟารี) ระหว่างเดือนกรกฎาคม-ธันวาคม พ.ศ. 2567 (ต่อ)</div> </div> | | | | |
|---|---|---|---|---|
| 3.2 ทัศนียภาพ (ต่อ) | <p>2) มาตรการการบำรุงรักษาสวนเด็กเล่นและลานกีฬา กำหนดให้การเคหะแห่งชาติดูแลให้ความปลอดภัยและพร้อมใช้งานอยู่เสมอ ดังนี้</p> <p>2.1) เลือกใช้อุปกรณ์/เครื่องเล่น ที่ได้มาตรฐาน และแข็งแรง ง่ายต่อการใช้งานและดูแลรักษา ซ่อมบำรุง</p> | <p>2.1) โครงการเลือกใช้อุปกรณ์/เครื่องเล่น ที่ได้มาตรฐาน และแข็งแรง ง่ายต่อการใช้งานและดูแลรักษา ซ่อมบำรุง โดยมีเจ้าหน้าที่คอยบำรุงรักษาสวนเด็กเล่นและลานกีฬาให้อยู่ในสภาพดีอยู่เสมอ</p> | ไม่มี | <p>สนามเด็กเล่นและลานกีฬา</p> |
| | <p>2.3) จัดให้มีป้ายเตือน และวิธีในการใช้เครื่องเล่นในสนามเด็กเล่นแต่ละชนิดอย่างละเอียด</p> | <p>2.3) จากการตรวจสอบพบว่า โครงการยังไม่มีป้ายเตือน และวิธีในการใช้เครื่องเล่นในสนามเด็กเล่นแต่ละชนิดอย่างละเอียด</p> | ติดตั้งป้ายเตือน และวิธีในการใช้เครื่องเล่นในสนามเด็กเล่นแต่ละชนิดอย่างละเอียด | |

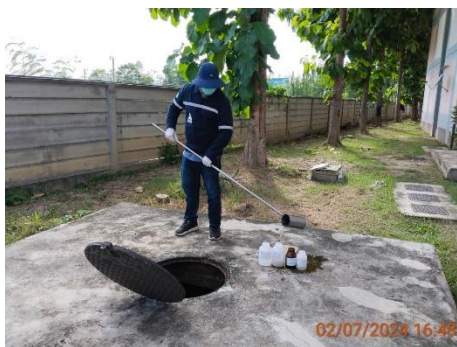
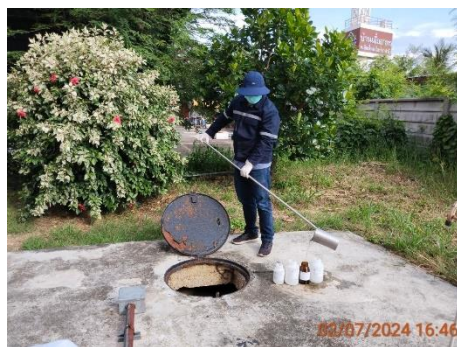
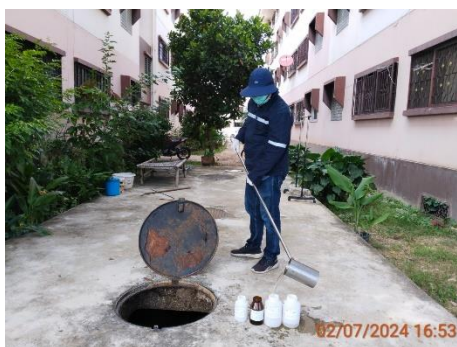
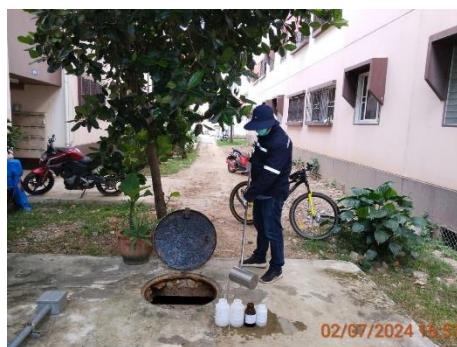
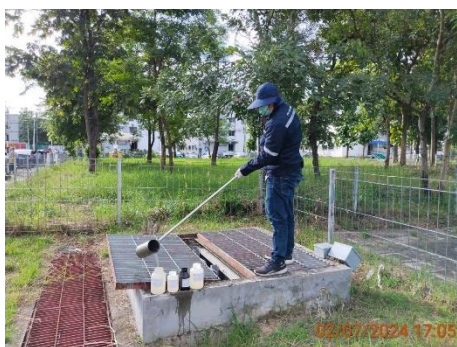
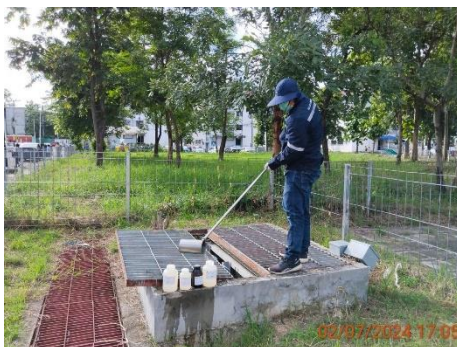
ภาพที่ 2 การเก็บตัวอย่างคุณภาพน้ำ ระหว่างเดือนกรกฎาคม-ธันวาคม พ.ศ. 2567

บ่อพักก่อนเข้าระบบบำบัดน้ำเสียประจำอาคาร 13

บ่อพักหลังผ่านระบบบำบัดน้ำเสียประจำอาคาร 13

บ่อพักก่อนเข้าระบบบำบัดน้ำเสียประจำอาคาร 14

บ่อพักหลังผ่านระบบบำบัดน้ำเสียประจำอาคาร 14

บ่อพักสุดท้ายก่อนระบายออกสู่สาธารณะ

ลำเหมืองสาธารณะก่อนผ่านจุดระบายน้ำโครงการ

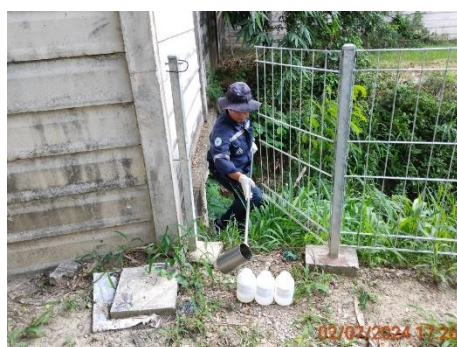
ลำเหมืองสาธารณะหลังผ่านจุดระบายน้ำโครงการ

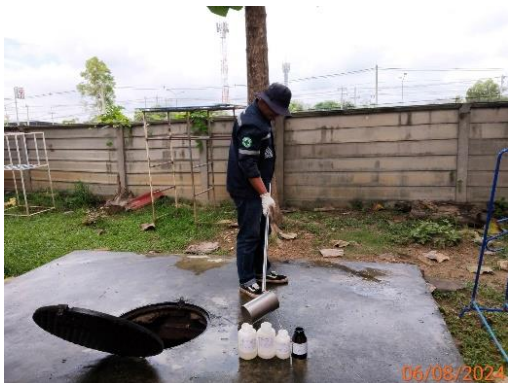
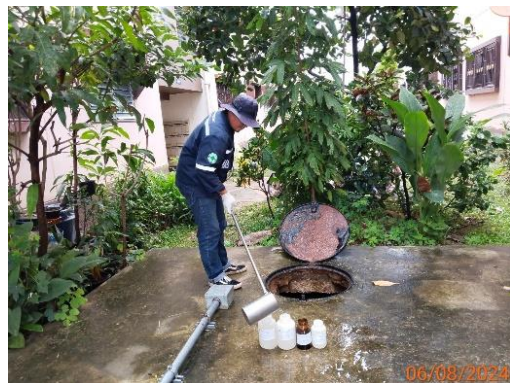
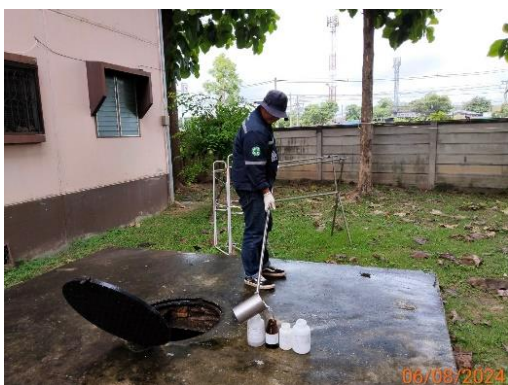
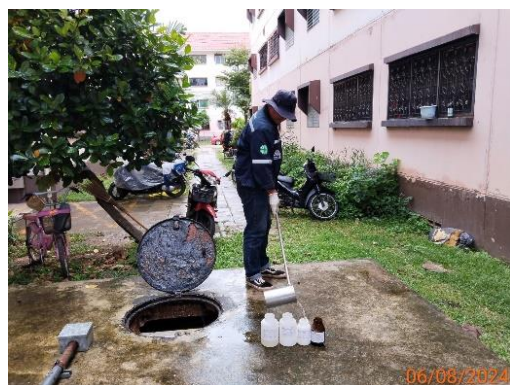
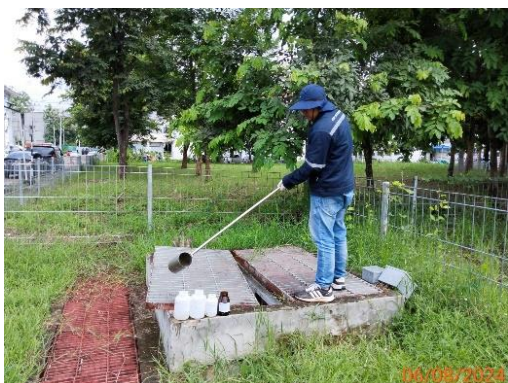
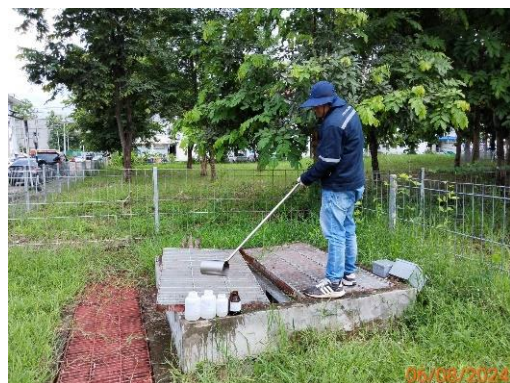
ภาพที่ 2 การเก็บตัวอย่างคุณภาพน้ำ ระหว่างเดือนกรกฎาคม-ธันวาคม พ.ศ. 2567 (ต่อ)

บ่อพักก่อนเข้าระบบบำบัดน้ำเสียประจำอาคาร 15

บ่อพักหลังผ่านระบบบำบัดน้ำเสียประจำอาคาร 15

บ่อพักก่อนเข้าระบบบำบัดน้ำเสียประจำอาคาร 16

บ่อพักหลังผ่านระบบบำบัดน้ำเสียประจำอาคาร 16

บ่อพักสุดท้ายก่อนระบายออกสู่สาธารณะ

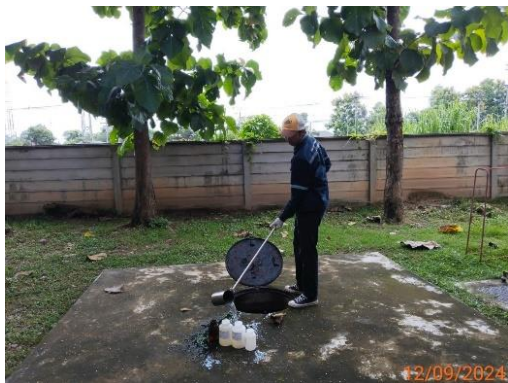
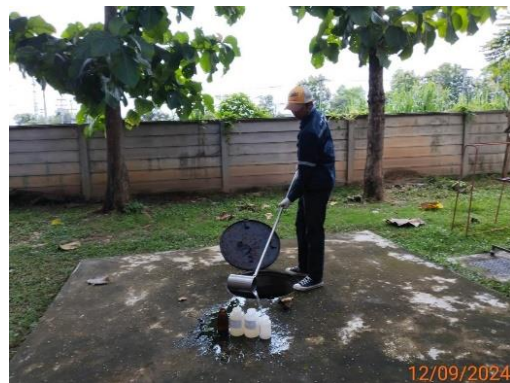
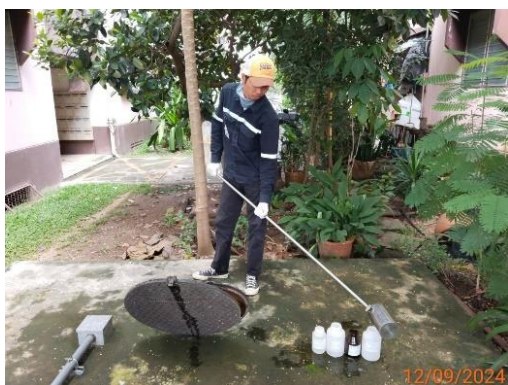
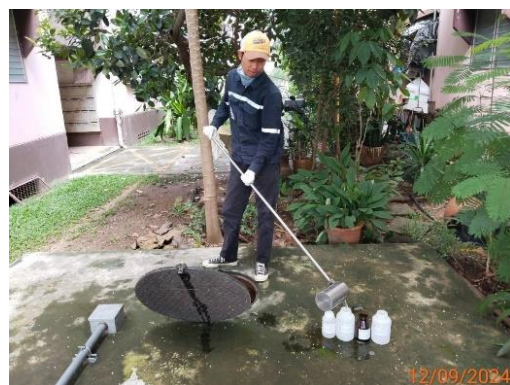
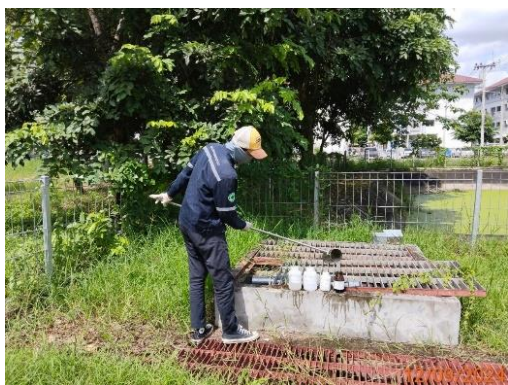
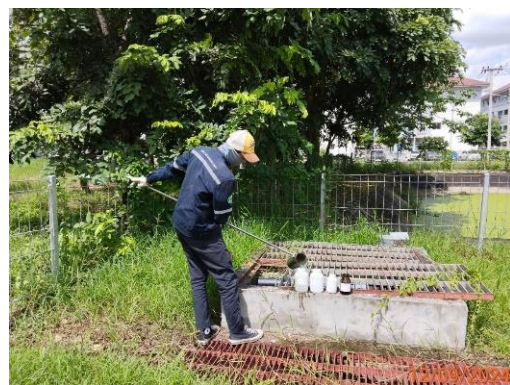
ภาพที่ 2 การเก็บตัวอย่างคุณภาพน้ำ ระหว่างเดือนกรกฎาคม-ธันวาคม พ.ศ. 2567 (ต่อ)

บ่อพักก่อนเข้าระบบบำบัดน้ำเสียประจำอาคาร 17

บ่อพักหลังผ่านระบบบำบัดน้ำเสียประจำอาคาร 17

บ่อพักสุดท้ายก่อนระบายออกสู่สาธารณะ

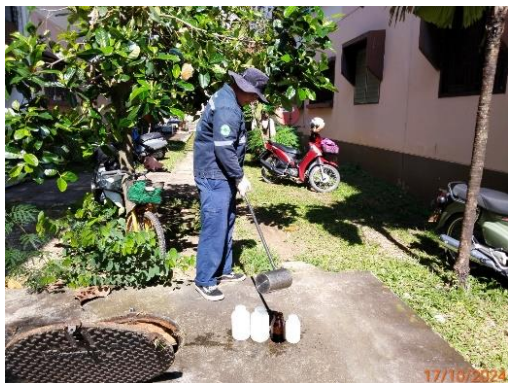
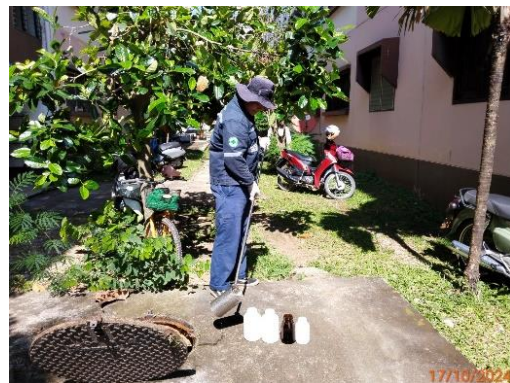
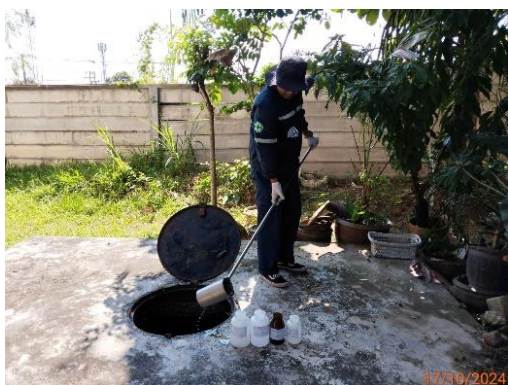
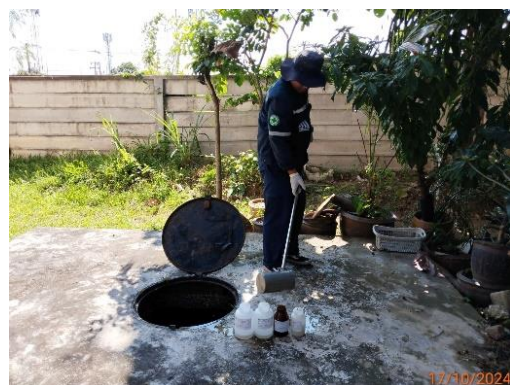
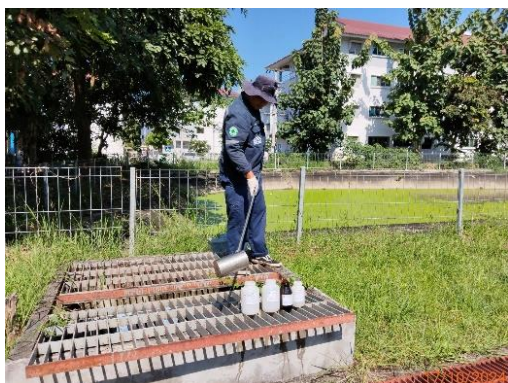
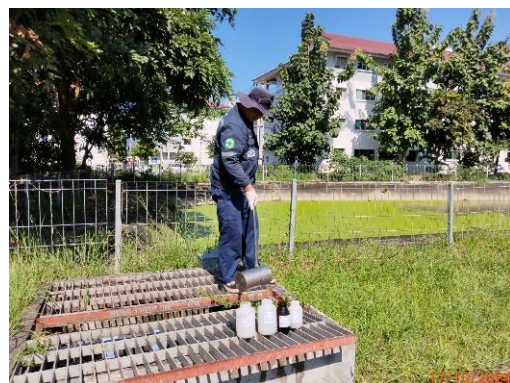
ภาพที่ 2 การเก็บตัวอย่างคุณภาพน้ำ ระหว่างเดือนกรกฎาคม-ธันวาคม พ.ศ. 2567 (ต่อ)

บ่อพักก่อนเข้าระบบบำบัดน้ำเสียประจำอาคาร 18

บ่อพักหลังผ่านระบบบำบัดน้ำเสียประจำอาคาร 18

บ่อพักสุดท้ายก่อนระบายออกสู่สาธารณะ

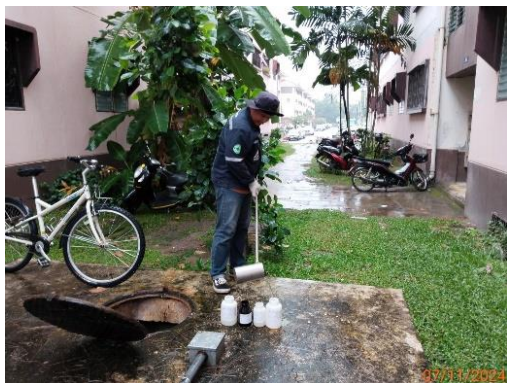
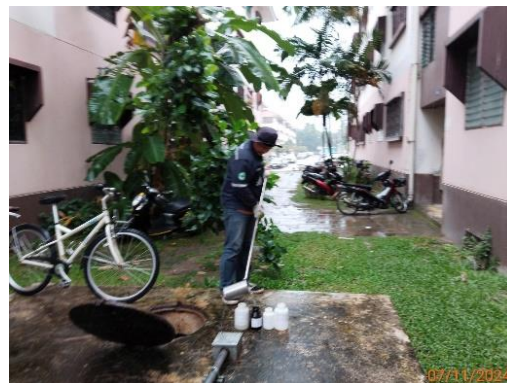
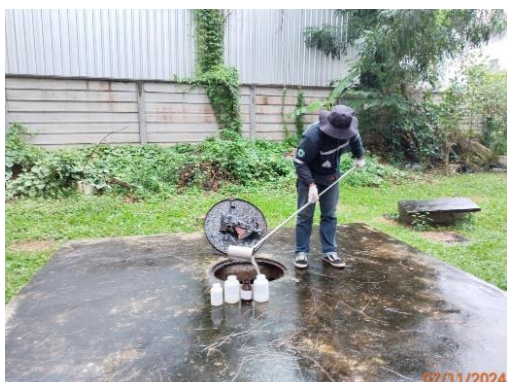
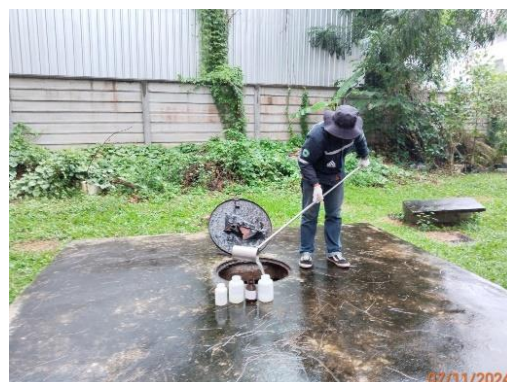
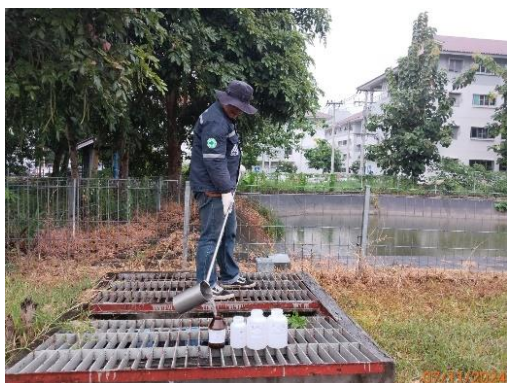
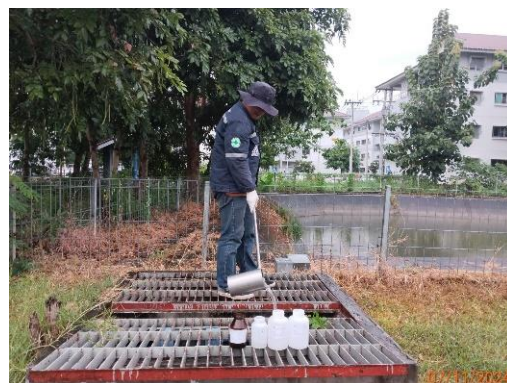
ภาพที่ 2 การเก็บตัวอย่างคุณภาพน้ำ ระหว่างเดือนกรกฎาคม-ธันวาคม พ.ศ. 2567 (ต่อ)

บ่อพักก่อนเข้าระบบบำบัดน้ำเสียประจำอาคาร 19

บ่อพักหลังผ่านระบบบำบัดน้ำเสียประจำอาคาร 19

บ่อพักสุดท้ายก่อนระบายออกสู่สาธารณะ

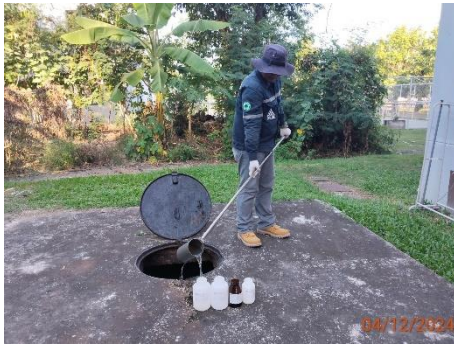
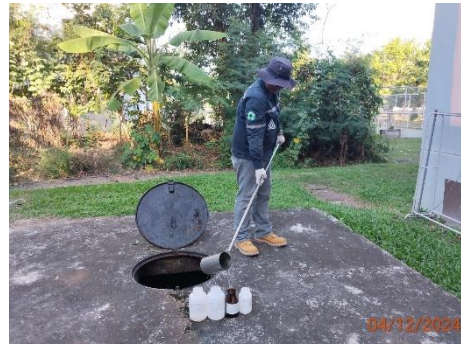
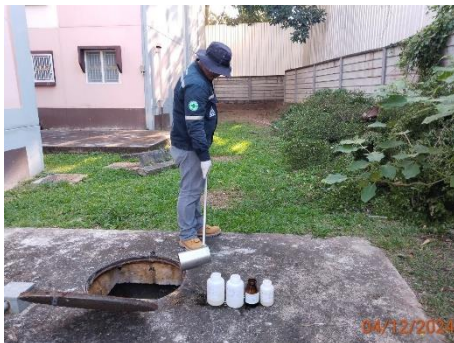
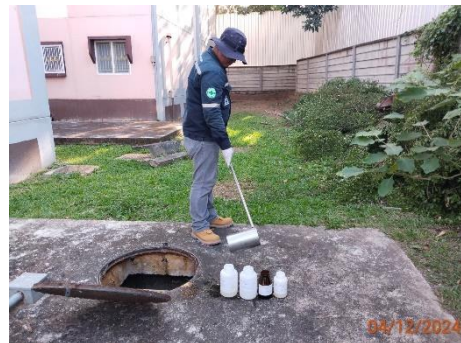
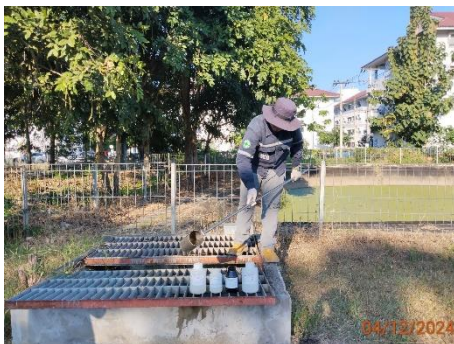
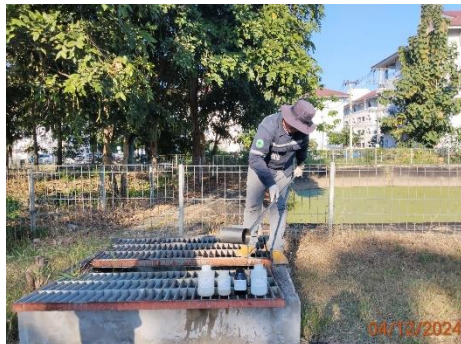
บ่อพักก่อนเข้าระบบบำบัดน้ำเสียประจำอาคาร 20

บ่อพักหลังผ่านระบบบำบัดน้ำเสียประจำอาคาร 20

บ่อพักสุดท้ายก่อนระบายออกสู่สาธารณะ
