### 3. ผลการปฏิบัติตามมาตรการฯ

#### 3.1 ผลการปฏิบัติตามมาตรการป้องกันและแก้ไขผลกระทบสิ่งแวดล้อม

การดำเนินการตามมาตรการป้องกันและแก้ไขผลกระทบสิ่งแวดล้อม ระยะดำเนินการ โครงการบ้านเอื้ออาทร จังหวัดเชียงใหม่ (หนองหาร) ที่กำหนดไว้ในรายงานการประเมินผลกระทบสิ่งแวดล้อม (EIA) พบว่า มีมาตรการป้องกันและแก้ไขผลกระทบสิ่งแวดล้อมที่กำหนดไว้ทั้งสิ้น 17 ปัจจัย รวม 75 มาตรการ

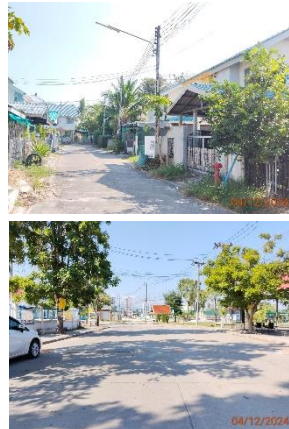
ถนนภายในโครงการ

2) ให้อพยพประชาชนออกจากอาคารศูนย์ชุมชน ในกรณี ที่เกิดเหตุแผ่นดินไหว	2) จากการตรวจสอบไม่พบการเกิดเหตุแผ่นดินไหวขึ้นใน โครงการแต่อย่างใด	ไม่มี	-
2. ภูมิอากาศและ คุณภาพอากาศ	1) ดูแลถนนในโครงการให้มีสภาพดี ไม่ชำรุด และสะอาด เพื่อป้องกันไม่ให้เกิดการกระจายตัวของฝุ่นเมื่อมีการใช้ถนน	1) มีเจ้าหน้าที่คอยดูแลสภาพถนนให้อยู่ในสภาพดี ไม่ชำรุด และสะอาดอยู่เสมอ จากการตรวจสอบพบว่า ถนนภายใน โครงการอยู่ในสภาพดีพร้อมใช้งาน	ไม่มี

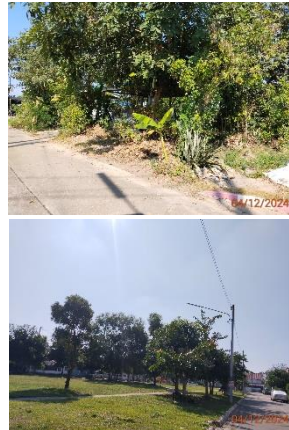
<p>ต้นไม้และพื้นที่สีเขียว</p>

2. ภูมิอากาศและคุณภาพอากาศ (ต่อ)	2) ดูแลต้นไม้ตลอดจนพื้นที่สีเขียวภายในโครงการ ให้มีสภาพดีอยู่เสมอ เนื่องจากต้นไม้ช่วยป้องกันฝุ่นละออง	2) มีเจ้าหน้าที่ดูแลรักษาต้นไม้และพื้นที่สีเขียวภายในโครงการ จากการตรวจสอบพบว่า ต้นไม้และพื้นที่สีเขียวอยู่ในสภาพดี	ไม่มี

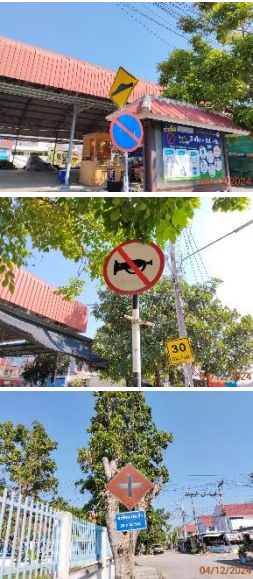
<p>ป้ายสัญญาณจราจร</p>

8. การคมนาคมขนส่ง (ต่อ)	6) ติดตั้งป้ายเตือนถนนทางเข้า-ออกด้านหน้าโครงการ รวมทั้งป้ายสัญญาณจราจร และป้ายบอกตำแหน่งต่างๆ ภายในโครงการ เพื่อความสะดวกและเป็นระเบียบในพื้นที่โครงการ	6) มีการติดตั้งป้ายเตือน ป้ายสัญญาณจราจรต่างๆ กระจายตามแนวถนนภายในพื้นที่โครงการ แต่ยังไม่มีการติดตั้งป้ายเตือนถนนทางเข้า-ออกด้านหน้าโครงการ	การติดตั้งป้ายเตือนถนนทางเข้า-ออกด้านหน้าโครงการ

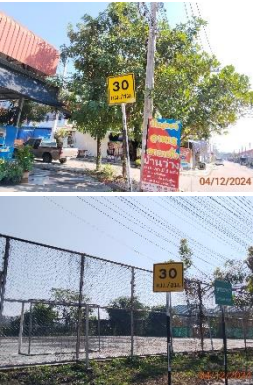
<p>ป้ายจำกัดความเร็วกระจายตามแนวถนนภายในโครงการ</p>

7) จำกัดความเร็วของรถที่วิ่งในพื้นที่โครงการไม่เกิน 30 กม./ชม. เพื่อป้องกันการเกิดอุบัติเหตุภายในพื้นที่โครงการ	7) มีการติดตั้งป้ายจำกัดความเร็วของรถไม่เกิน 30 กิโลเมตร/ชั่วโมง กระจายตามแนวถนนภายในโครงการ	ไม่มี

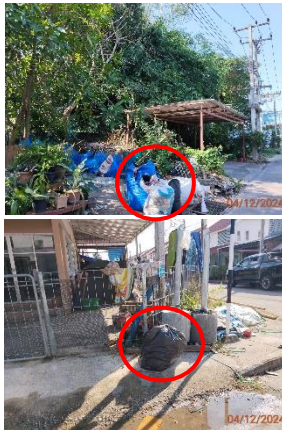
<p>ขยะใส่ในถุงดำ</p>

13. การจัดการขยะ มูลฝอย (ต่อ)	5) กำหนดให้มีการทำความสะอาดที่พักขยะมูลฝอยเปียกอย่างน้อยสัปดาห์ละ 1 ครั้ง โดยน้ำเสียที่เกิดจากการทำความสะอาดที่พักขยะมูลฝอยต้องรวบรวมไปยังระบบบำบัดน้ำเสียรวมของโครงการ	5) เนื่องจากทางโครงการไม่ได้นำถังขยะออกมาใช้ และยังไม่ได้เปิดใช้งานที่พักขยะ เนื่องจากผู้พักอาศัยภายในโครงการได้มีการรวบรวมขยะใส่ถุงดำแล้ววางไว้บริเวณด้านหน้าบ้านของตนเองเพื่อรอการเก็บขน จึงไม่ต้องการทำความสะอาดที่พักขยะแต่อย่างใด	ไม่มี

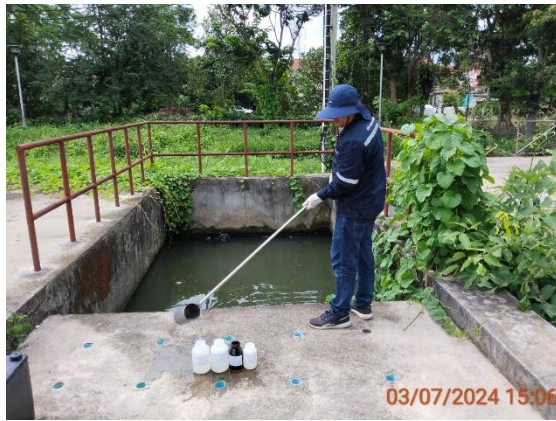
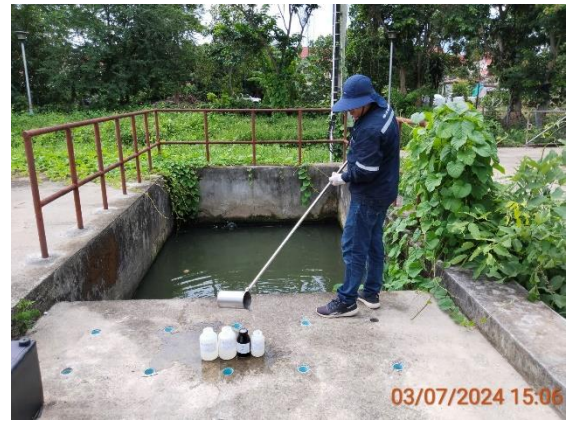
บ่อพักก่อนเข้าระบบบำบัดน้ำเสียส่วนกลาง

สำหรับการดำเนินการระหว่างเดือนกรกฎาคม-ธันวาคม พ.ศ. 2567 ได้ดำเนินการเก็บตัวอย่างคุณภาพน้ำจากระบบบำบัดน้ำเสียส่วนกลาง และคุณภาพน้ำบ่อบำบัดน้ำเสียก่อนระบายออกสู่แหล่งน้ำสาธารณะ (รูปที่ 4 และภาพที่ 3) มีรายละเอียดผลการตรวจวิเคราะห์ดังนี้
