รายงานผลการปฏิบัติตามมาตรการป้องกันและแก้ไขผลกระทบสิ่งแวดล้อม
และมาตรการติดตามตรวจสอบผลกระทบสิ่งแวดล้อม
โครงการจัดสรรที่ดิน ศุภาลัย พรีเมียม ฉลอง ภูเก็ต (สิ้นสุดระยะก่อสร้าง)
ของบริษัท ศุภาลัย จำกัด (มหาชน)
หมู่ที่ 4 ตำบลฉลอง อำเภอเมืองภูเก็ต จังหวัดภูเก็ต

เดือนมกราคม – ธันวาคม 2567

1. ชื่อโครงการ จัดสรรที่ดิน สุภาลัย พรีเมียม ฌอง ภูเก็ต

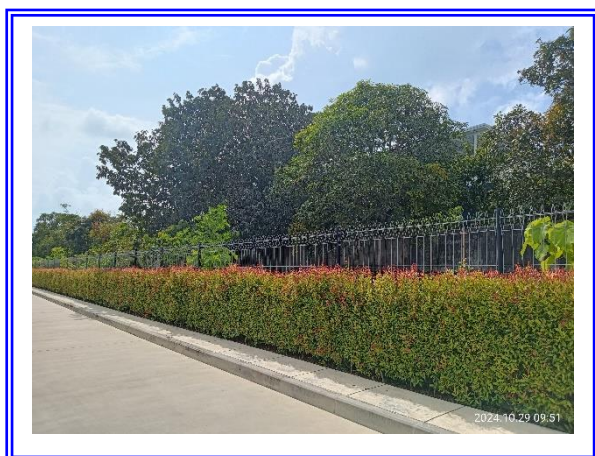
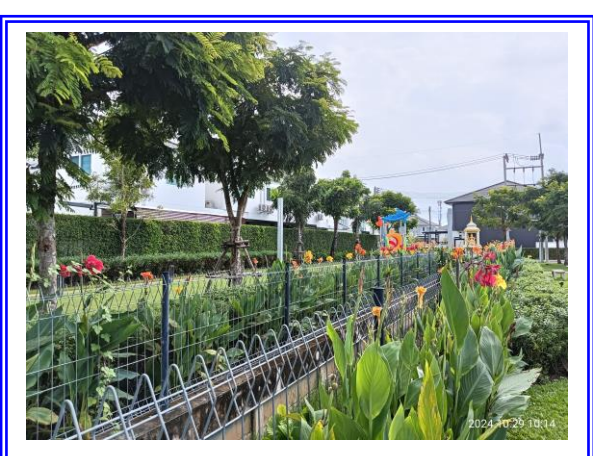
รูปที่ 3-2 รั้วรอบพื้นที่โครงการ

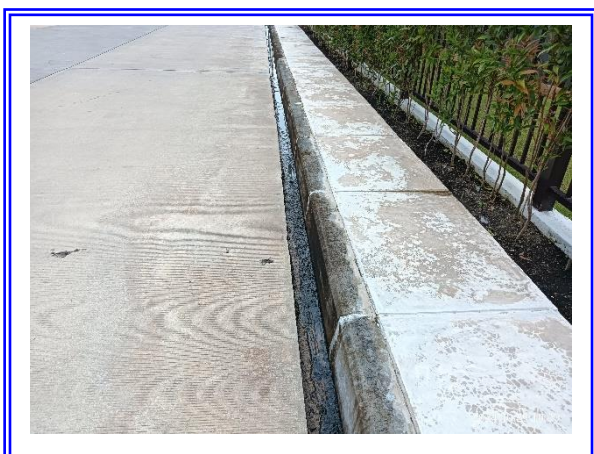
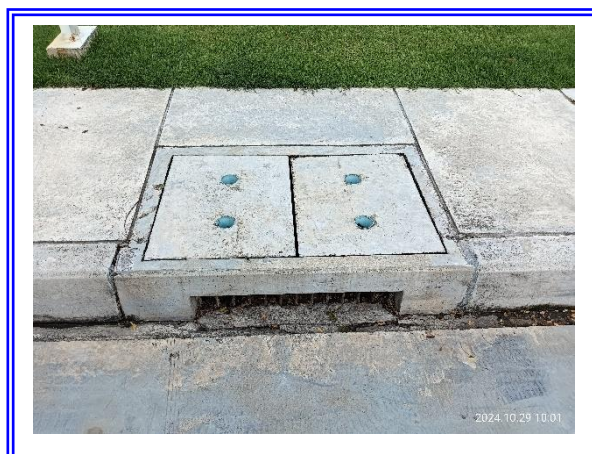
รูปที่ 3-3 รางระบายน้ำภายในโครงการ

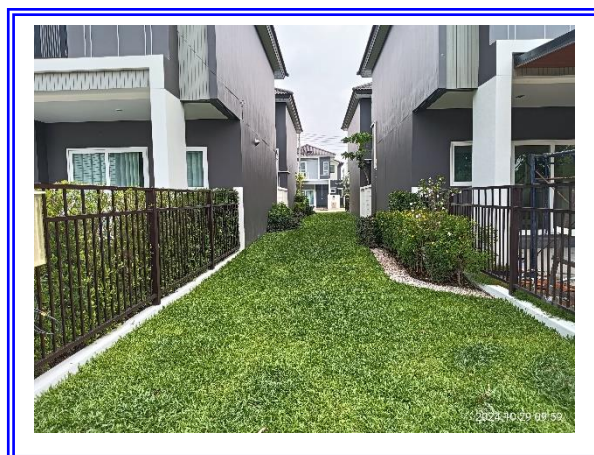
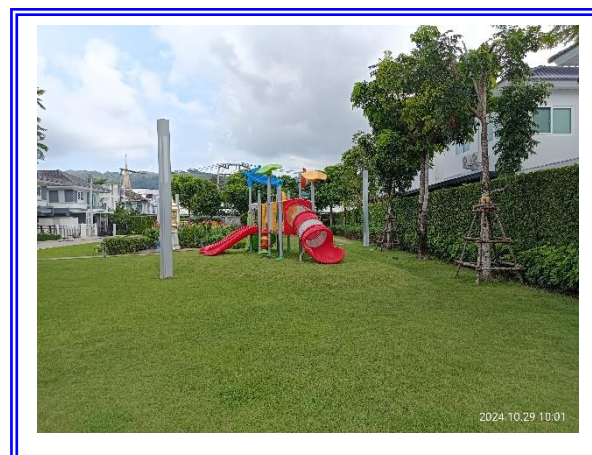
รูปที่ 3-4 ปลูกพืชคลุมดินภายในพื้นที่ก่อสร้างที่ดำเนินการก่อสร้างแล้วเสร็จ

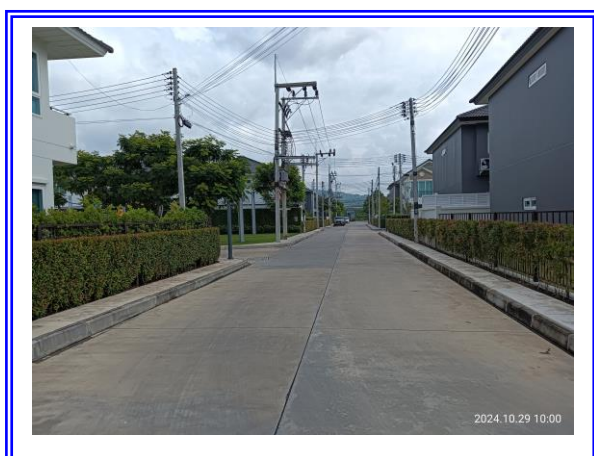
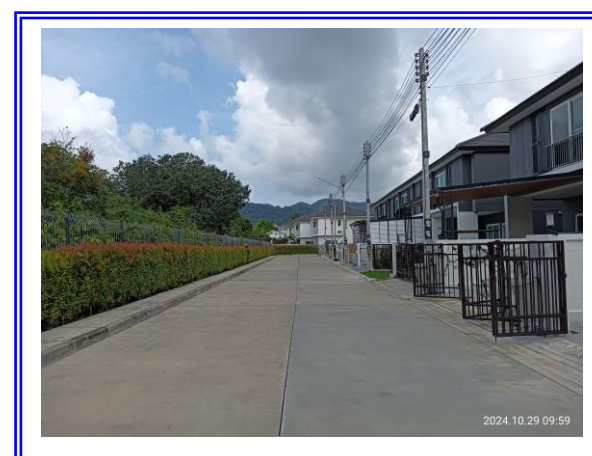
รูปที่ 3-5 ถนนภายในพื้นที่โครงการ

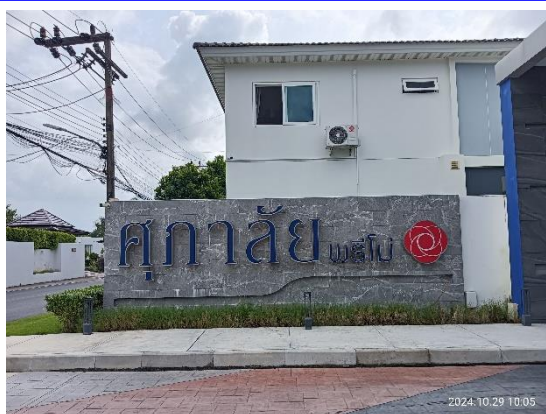
รูปที่ 3-6 ป้ายบริเวณด้านหน้าโครงการ

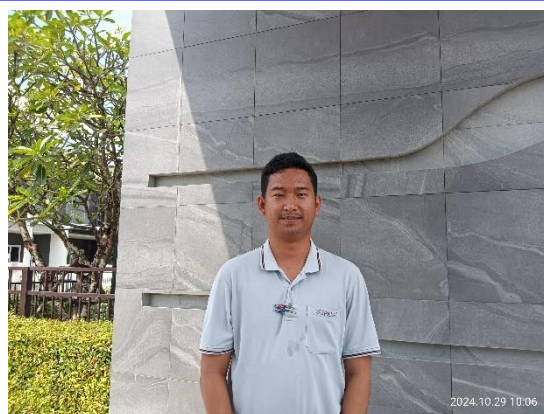
รูปที่ 3-7 วิศวกรประจำโครงการ

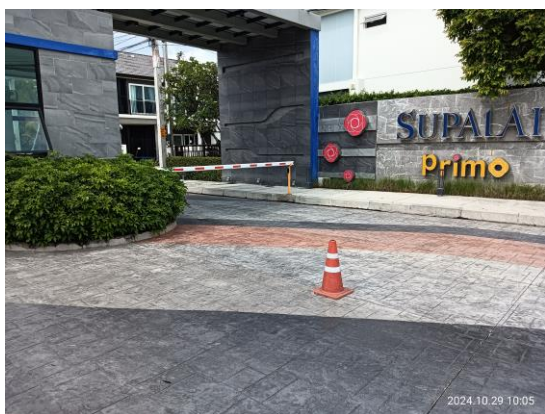
รูปที่ 3-8 กรวยจราจรบริเวณทางเข้า-ออก โครงการ

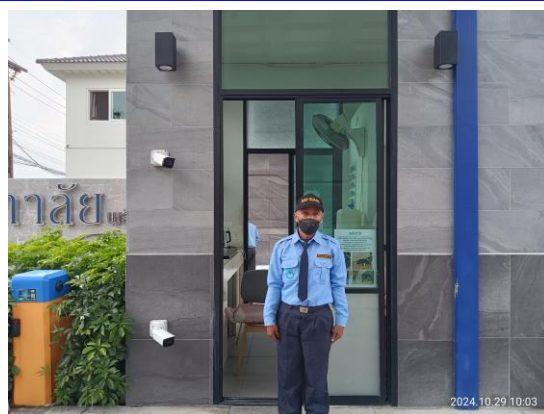
รูปที่ 3-9 เจ้าหน้าที่รักษาความปลอดภัย

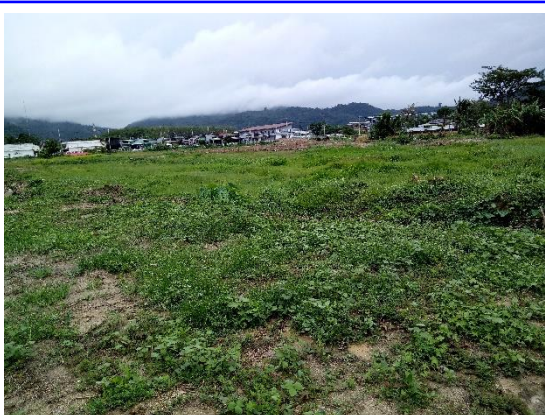
รูปที่ 3-10 ถ่ายภาพบริเวณพื้นที่ก่อสร้างก่อนดำเนินการก่อสร้าง

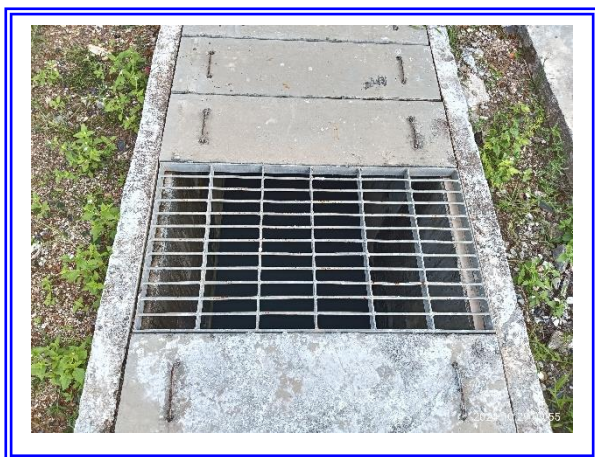
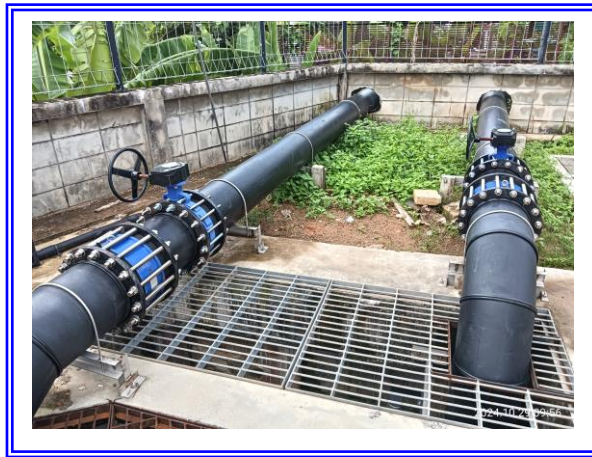
รูปที่ 3-11 ระบบบำบัดน้ำเสีย

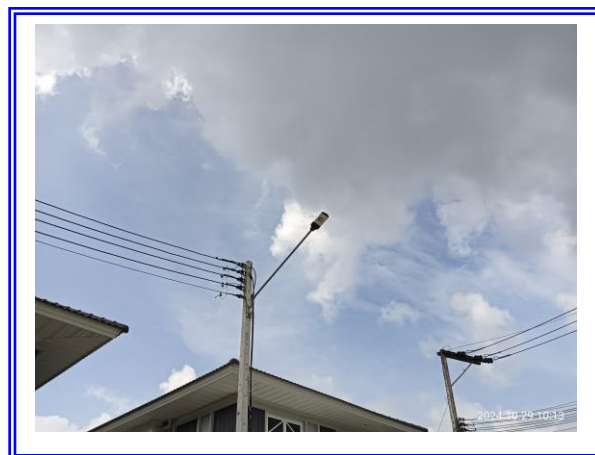
รูปที่ 3-12 ไฟส่องสว่าง

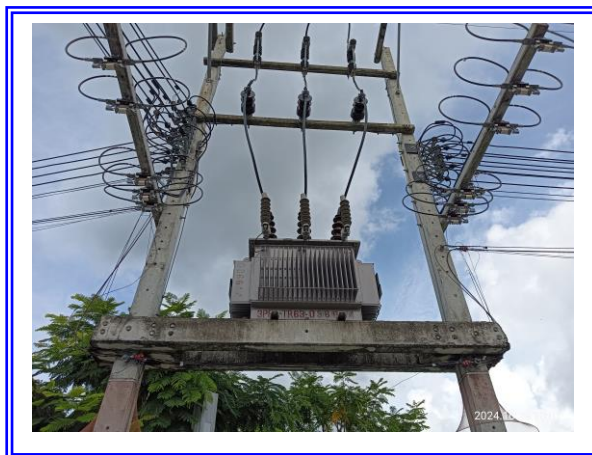
รูปที่ 3-13 หม้อแปลงไฟฟ้าภายในโครงการ

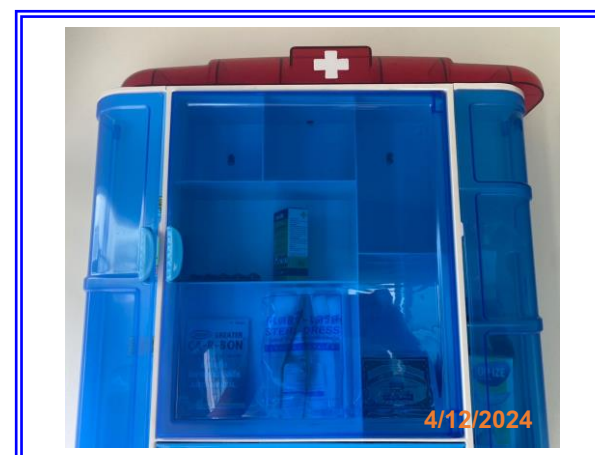
รูปที่ 3-14 อุปกรณ์ปฐมพยาบาล

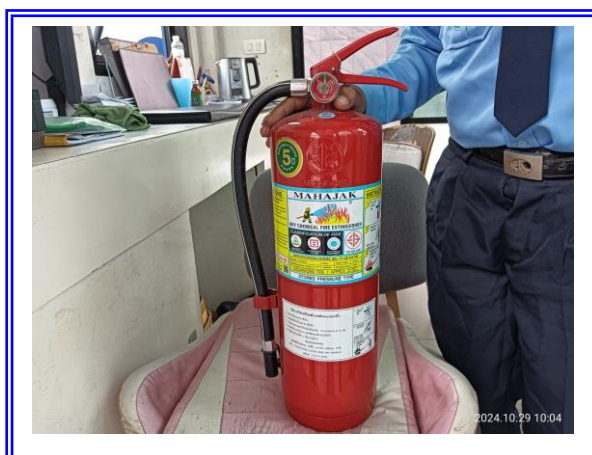
รูปที่ 3-15 ถังดับเพลิงบริเวณพื้นที่โครงการ

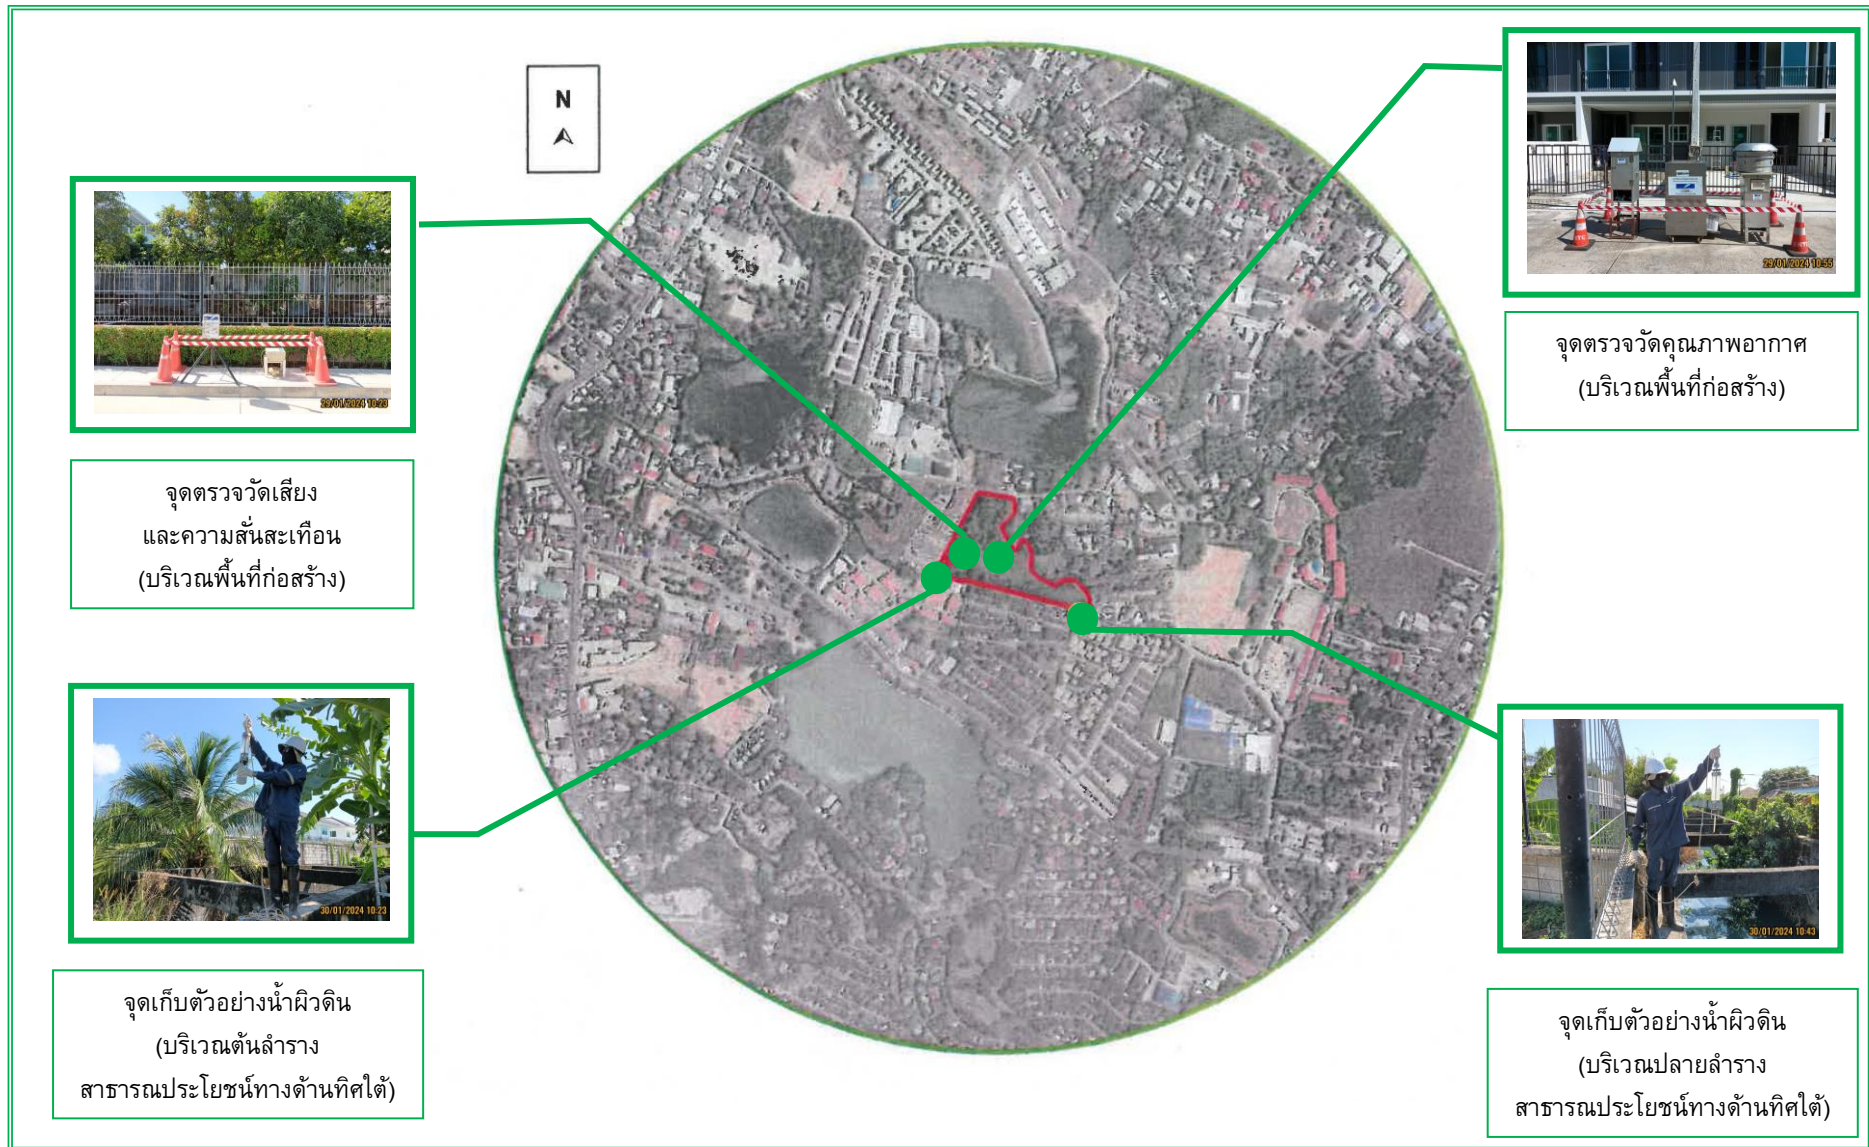
รูปที่ 4.1-1 ตำแหน่งจุดตรวจวัดคุณภาพสิ่งแวดล้อม โครงการจัดสรรที่ดิน สุภาลัย พรีเมียม ฌอง ภูเก็ต ((สิ้นสุดระยะก่อสร้าง))

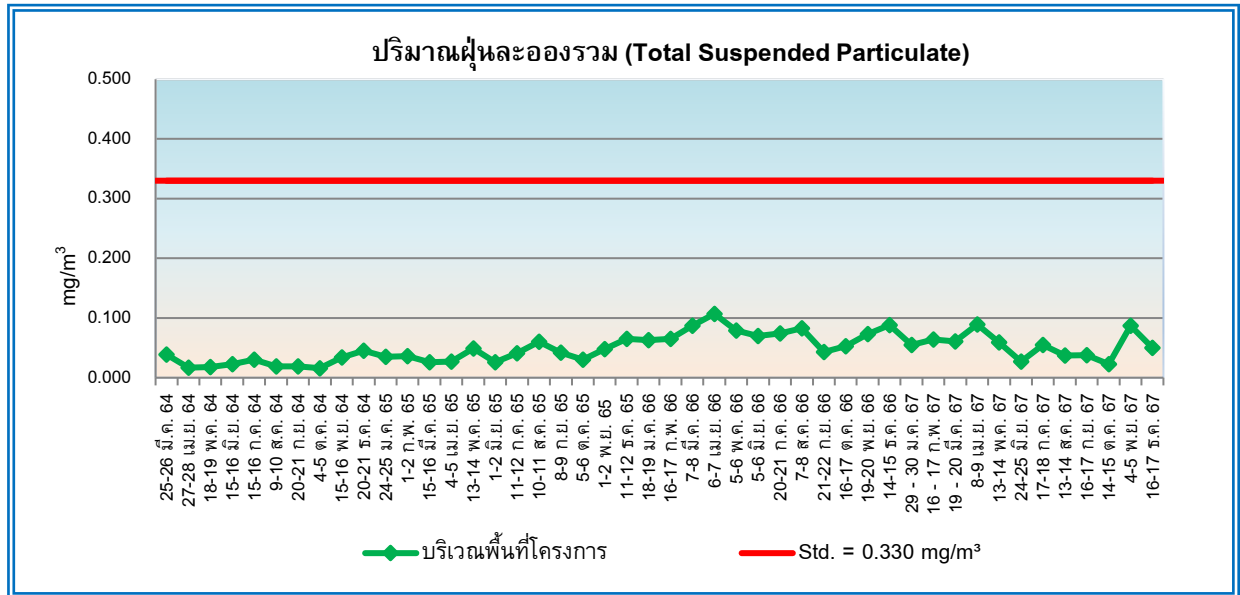
รูปที่ 4.3-1 กราฟเปรียบเทียบผลการตรวจวัดปริมาณฝุ่นละอองรวม (Total Suspended Particulate)
โครงการจัดสรรที่ดิน สุภาลัย พรีเมียม ฌลอง ภูเก็ต (สิ้นสุดระยะก่อสร้าง)
ระหว่างเดือนมีนาคม 2564 – ธันวาคม 2567

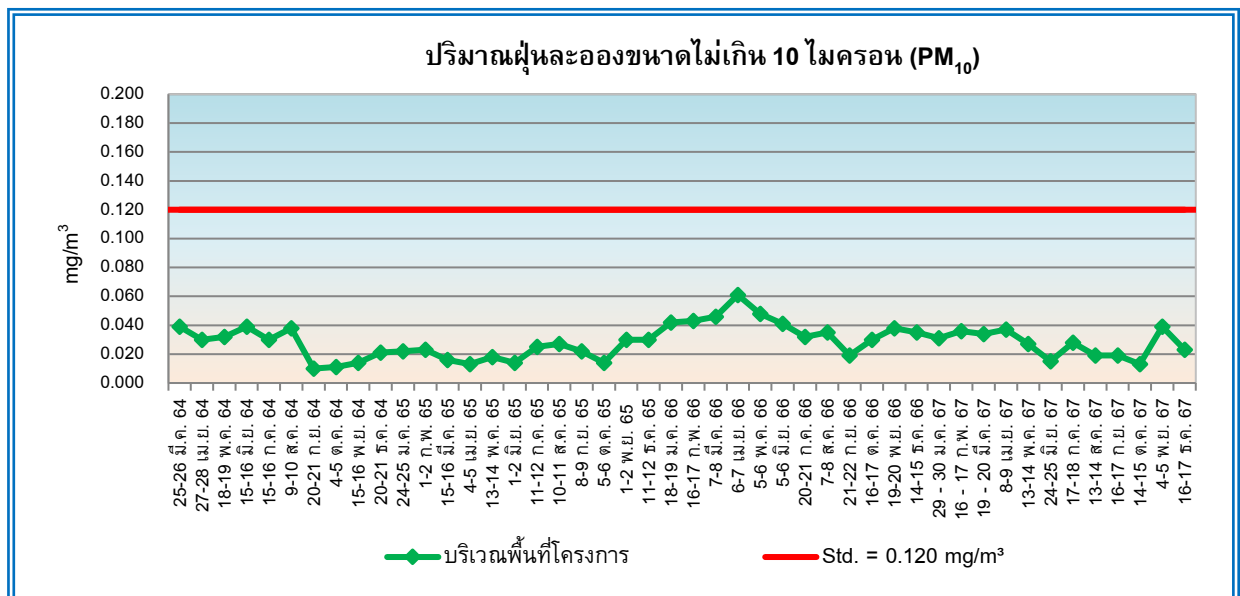
รูปที่ 4.3-2 กราฟเปรียบเทียบผลการตรวจวัดปริมาณฝุ่นละอองขนาดเล็กไม่เกิน 10 ไมครอน (PM₁₀)
โครงการจัดสรรที่ดิน สุภาลัย พรีเมียม ฌลอง ภูเก็ต (สิ้นสุดระยะก่อสร้าง)
ระหว่างเดือนมีนาคม 2564 – ธันวาคม 2567

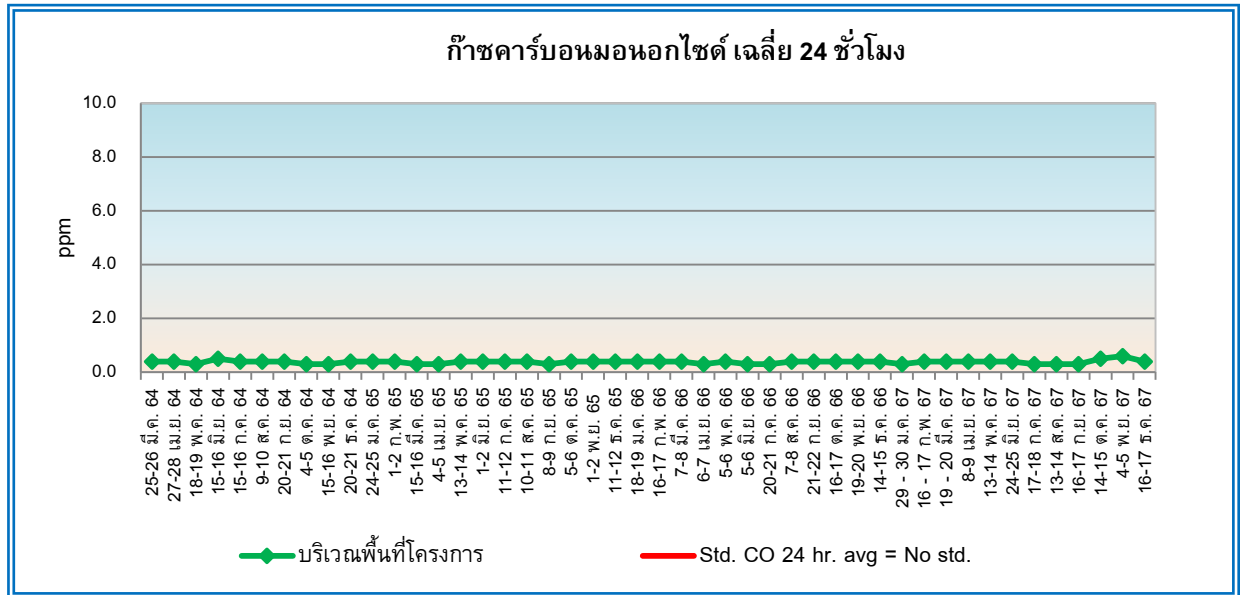
รูปที่ 4.3-3 กราฟเปรียบเทียบผลการตรวจวัดค่าเฉลี่ยของก๊าซคาร์บอนมอนนอกไซด์ในเวลา 24 ชั่วโมงสูงสุด (CO 24 hr-Avg)
โครงการจัดสรรที่ดิน สุภาลัย พรีเมียม ฌลอง ภูเก็ต (สิ้นสุดระยะก่อสร้าง)
ระหว่างเดือนมีนาคม 2564 – ธันวาคม 2567

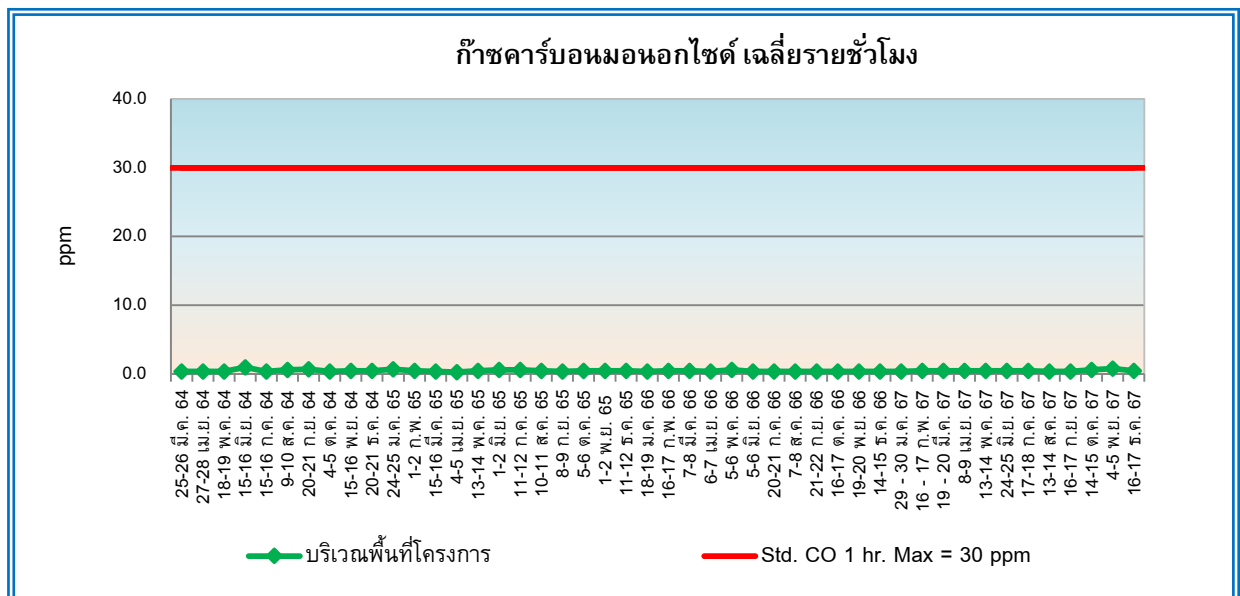
รูปที่ 4.3-4 กราฟเปรียบเทียบผลการตรวจวัดค่าเฉลี่ยของก๊าซคาร์บอนมอนนอกไซด์ในเวลา 1 ชั่วโมงสูงสุด (CO 1 hr-Max)
โครงการจัดสรรที่ดิน สุภาลัย พรีเมียม ฌลอง ภูเก็ต (สิ้นสุดระยะก่อสร้าง)
ระหว่างเดือนมีนาคม 2564 – ธันวาคม 2567

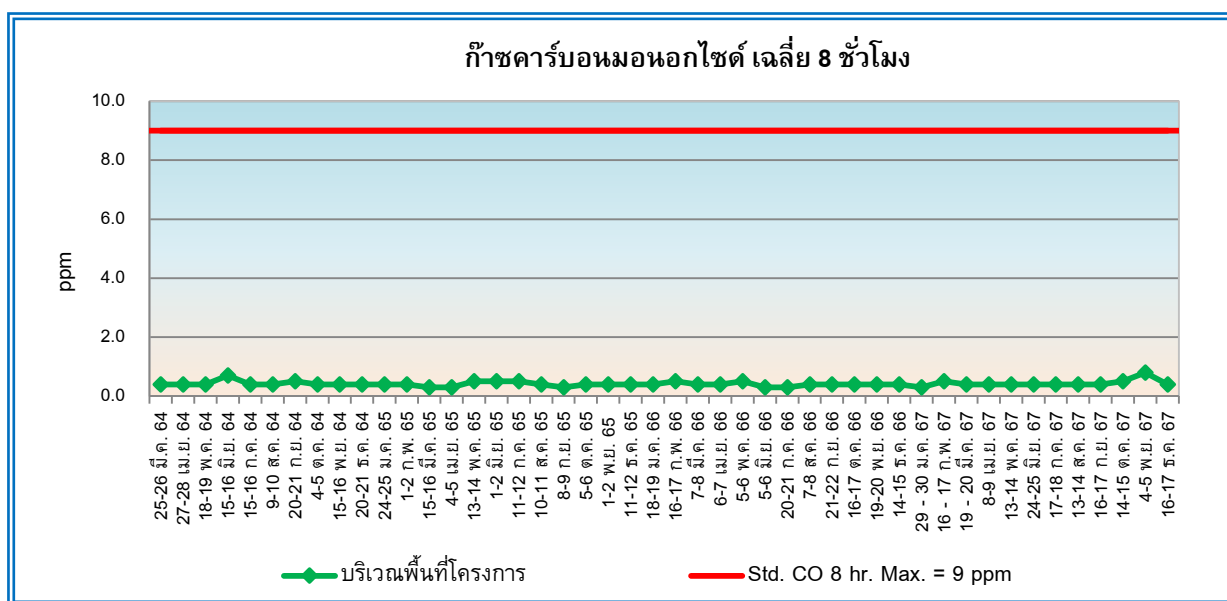
รูปที่ 4.3-5 กราฟเปรียบเทียบผลการตรวจวัดค่าเฉลี่ยของก๊าซคาร์บอนมอนอกไซด์ในเวลา 8 ชั่วโมงสูงสุด (CO 8 hr-Max.)
โครงการจัดสรรที่ดิน สุภาลัย พรีเมียม ฌลอง ภูเก็ต (สิ้นสุดระยะก่อสร้าง)
ระหว่างเดือนมีนาคม 2564 – ธันวาคม 2567

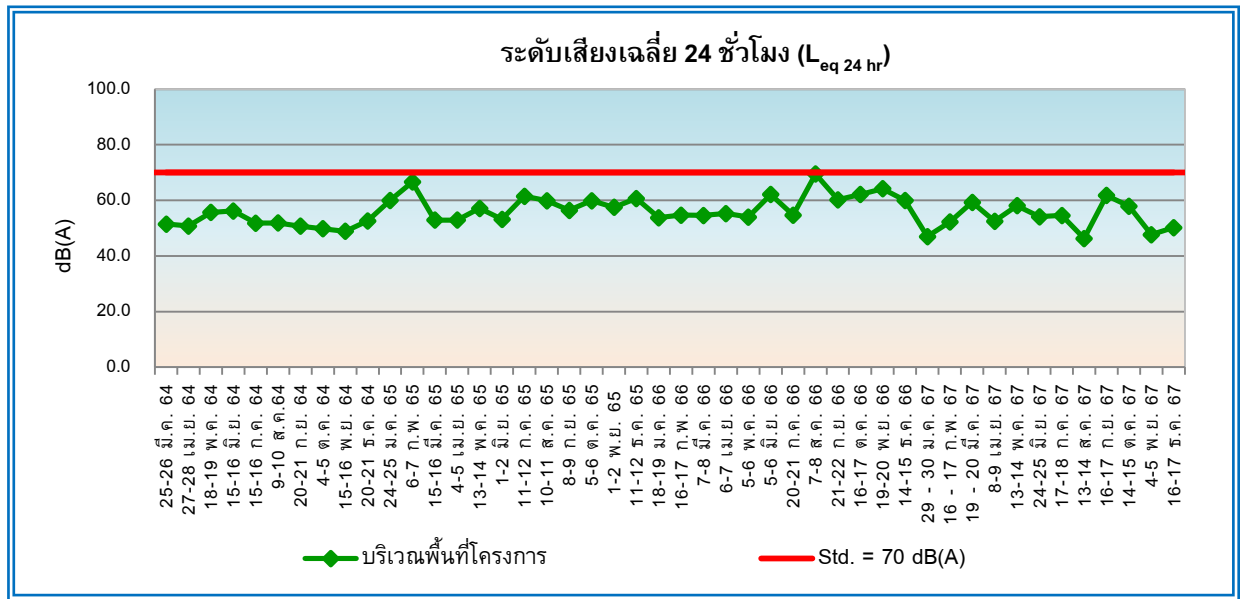
รูปที่ 4.3-6 กราฟเปรียบเทียบผลการตรวจวัดระดับเสียงเฉลี่ย 24 ชั่วโมง ($L_{eq\ 24\ hr}$)
โครงการจัดสรรที่ดิน สุภาลัย พรีเมียม ฌลอง ภูเก็ต (สิ้นสุดระยะก่อสร้าง)
ระหว่างเดือนมีนาคม 2564 – ธันวาคม 2567

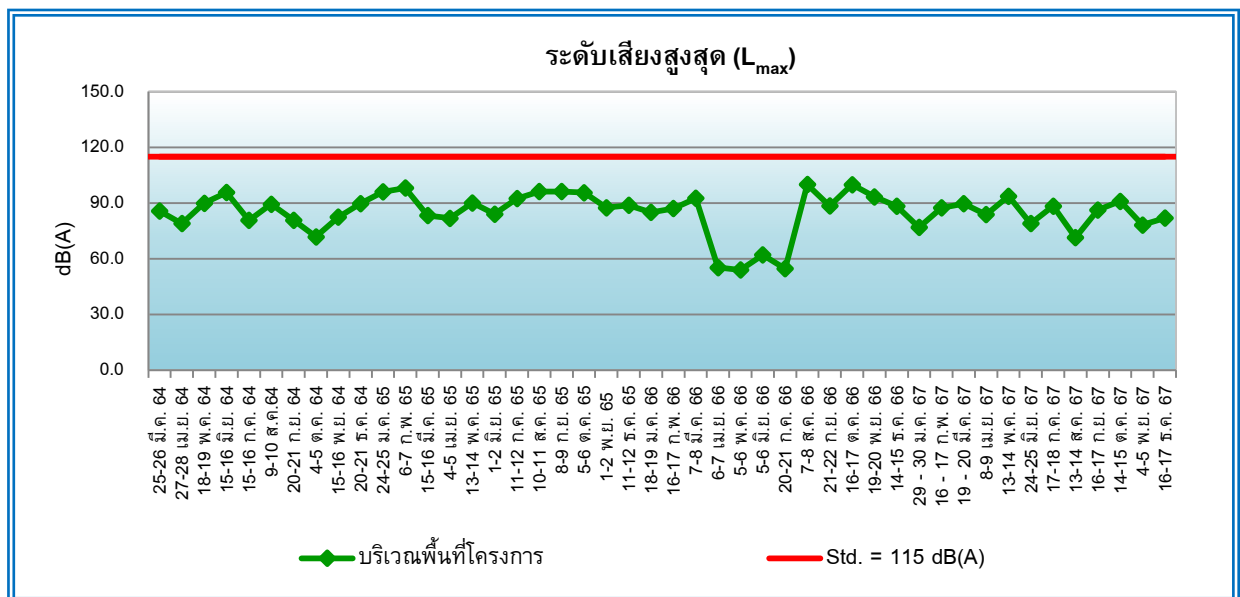
รูปที่ 4.3-7 กราฟเปรียบเทียบผลการตรวจวัดระดับเสียงสูงสุด (L_{max})
โครงการจัดสรรที่ดิน สุภาลัย พรีเมียม ฌลอง ภูเก็ต (สิ้นสุดระยะก่อสร้าง)
ระหว่างเดือนมีนาคม 2564 – ธันวาคม 2567

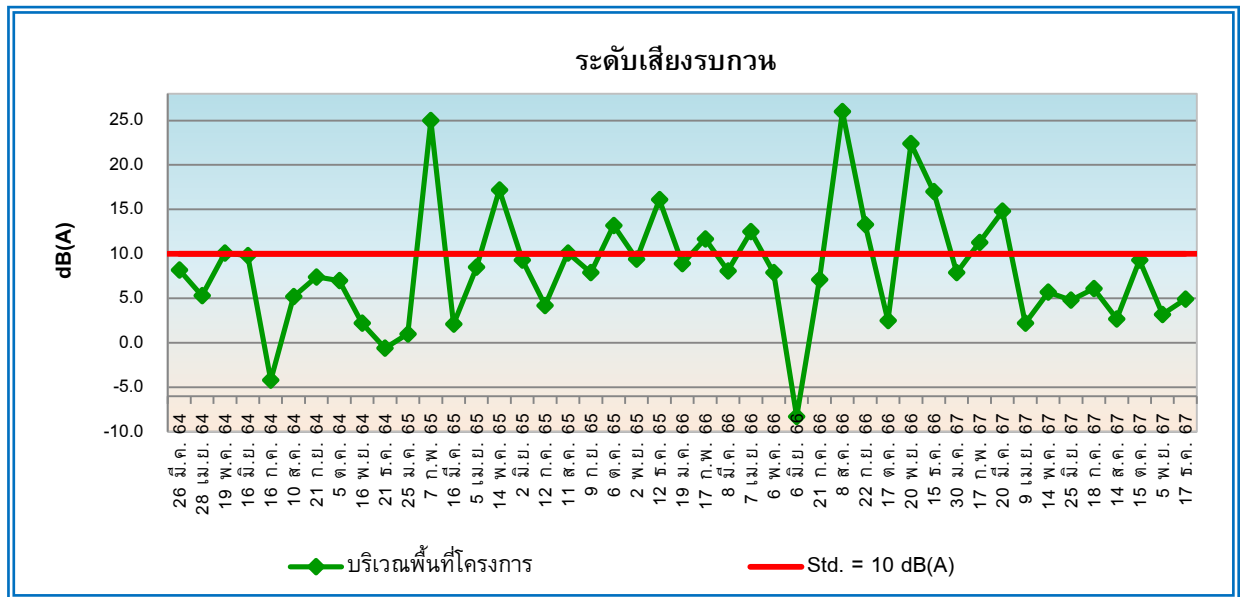
รูปที่ 4.3-8 กราฟเปรียบเทียบผลการตรวจวัดระดับเสียงรบกวน (Annoyance Noise)

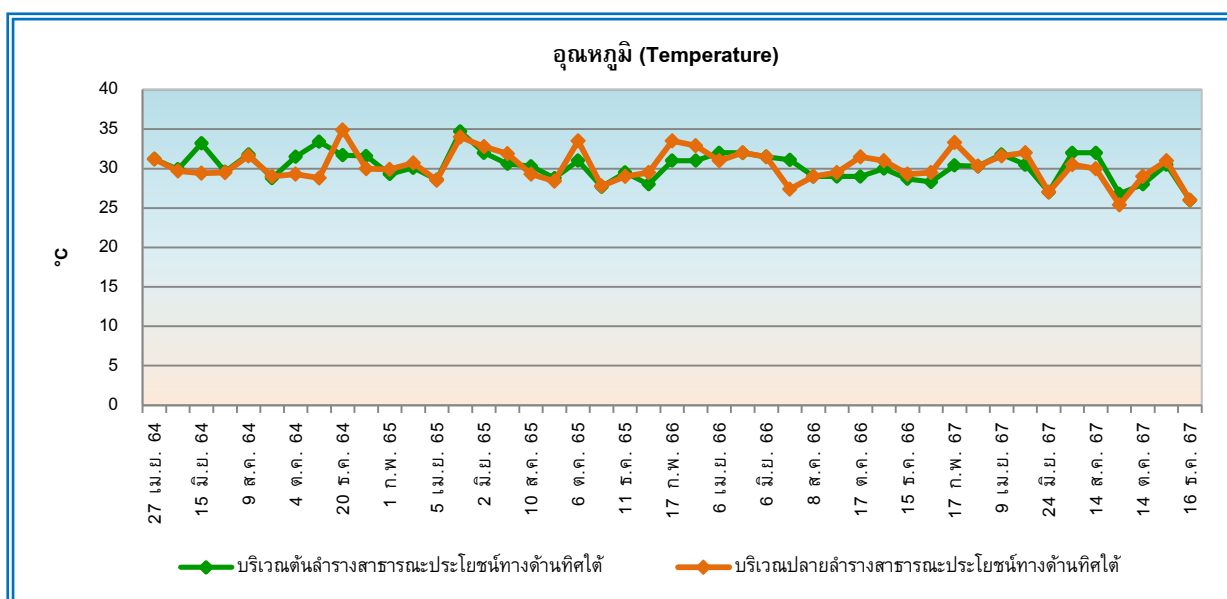
รูปที่ 4.3-9 กราฟเปรียบเทียบผลการตรวจวัดอุณหภูมิ (Temperature) ในน้ำผิวดิน
โครงการจัดสรรที่ดิน สุภาลัย พรีเมี่ยม ฌอง ภูเก็ต (สิ้นสุดระยะก่อสร้าง)
ระหว่างเดือนมีนาคม 2564 – ธันวาคม 2567

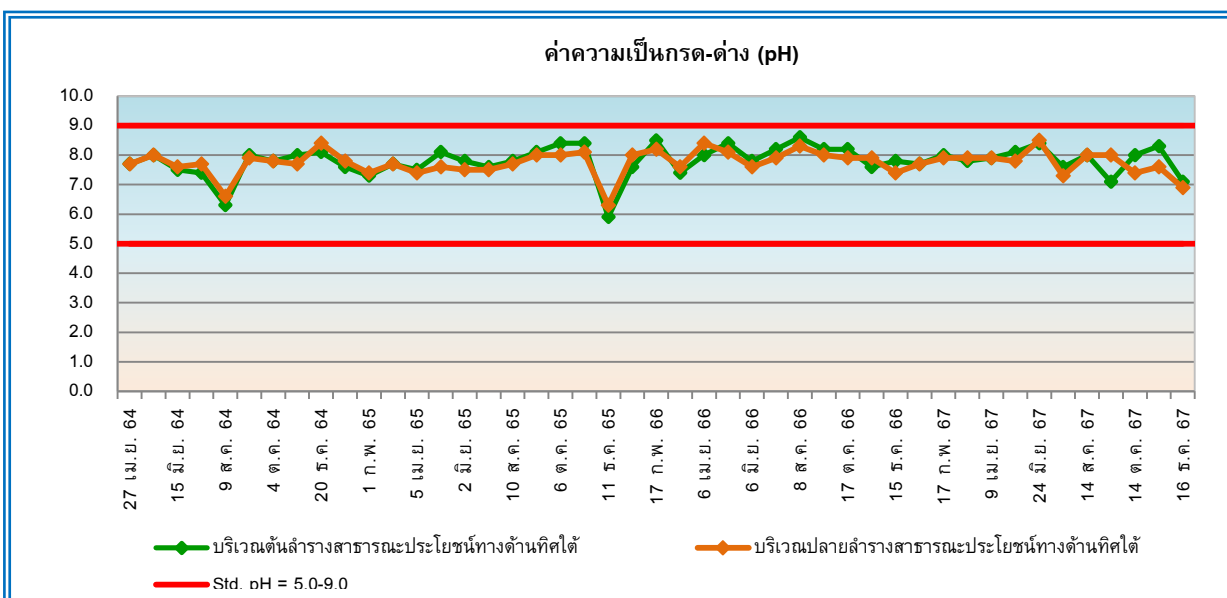
รูปที่ 4.3-10 กราฟเปรียบเทียบผลการตรวจวัดค่าความเป็นกรด-ด่าง (pH) ในน้ำผิวดิน
โครงการจัดสรรที่ดิน สุภาลัย พรีเมี่ยม ฌอง ภูเก็ต (สิ้นสุดระยะก่อสร้าง)
ระหว่างเดือนมีนาคม 2564 – ธันวาคม 2567

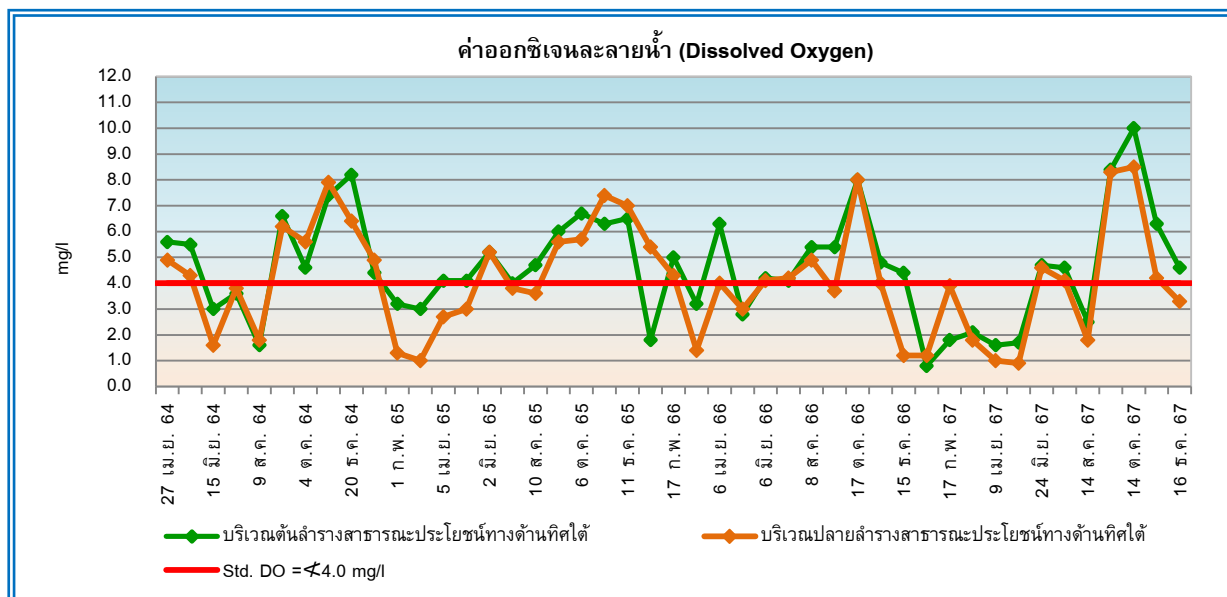
รูปที่ 4.3-11 กราฟเปรียบเทียบผลการตรวจวัดปริมาณออกซิเจนละลายน้ำ (Dissolved Oxygen) ในน้ำผิวดิน
โครงการจัดสรรที่ดิน สุภาลัย พรีเมี่ยม ภูเก็ต (สิ้นสุดระยะก่อสร้าง)
ระหว่างเดือนมีนาคม 2564 – ธันวาคม 2567

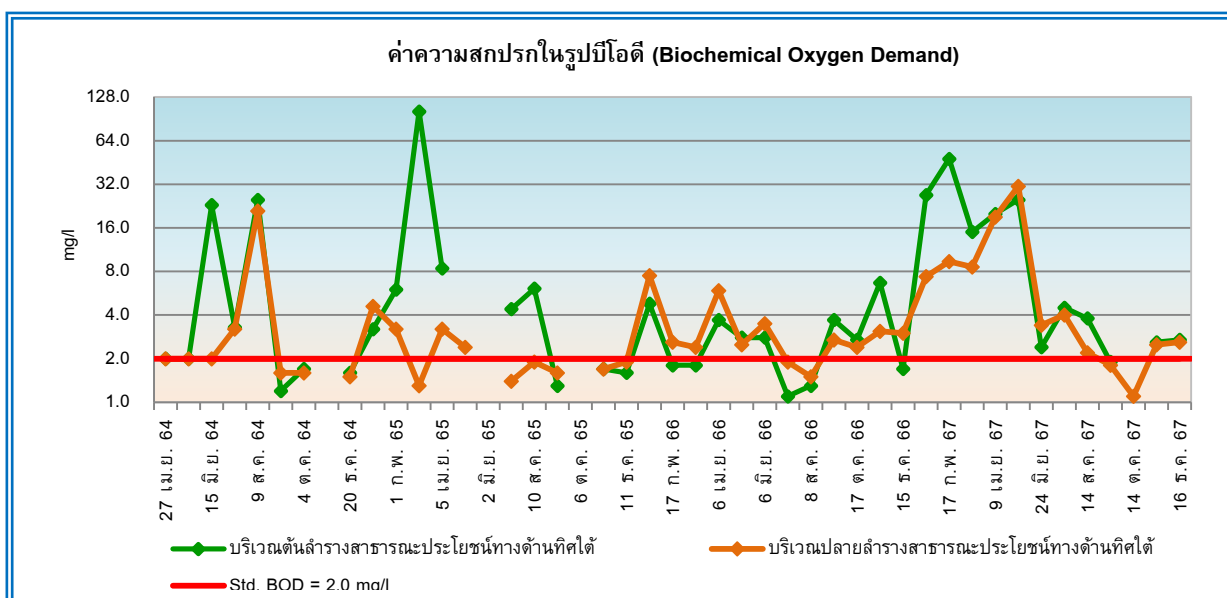
รูปที่ 4.3-12 กราฟเปรียบเทียบผลการตรวจวิเคราะห์ค่าความสกปรกในรูปบีโอดี (Biochemical Oxygen Demand) ในน้ำผิวดิน
โครงการจัดสรรที่ดิน สุภาลัย พรีเมี่ยม ภูเก็ต (สิ้นสุดระยะก่อสร้าง)
ระหว่างเดือนมีนาคม 2564 – ธันวาคม 2567

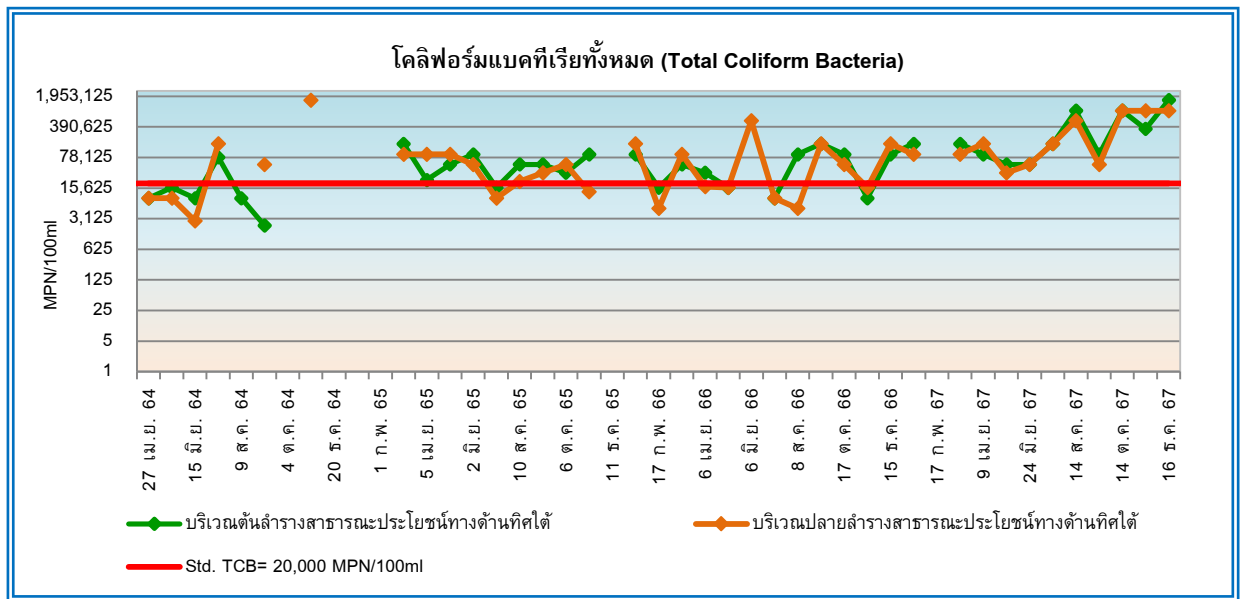
รูปที่ 4.3-13 กราฟเปรียบเทียบผลการตรวจวิเคราะห์โคลิฟอร์มแบคทีเรียทั้งหมด (Total Coliform Bacteria) ในน้ำผิวดิน โครงการจัดสรรที่ดิน สุภาลัย พรีเมี่ยม วิลเลจ (สิ้นสุดระยะก่อสร้าง) ระหว่างเดือนมีนาคม 2564 – ธันวาคม 2567

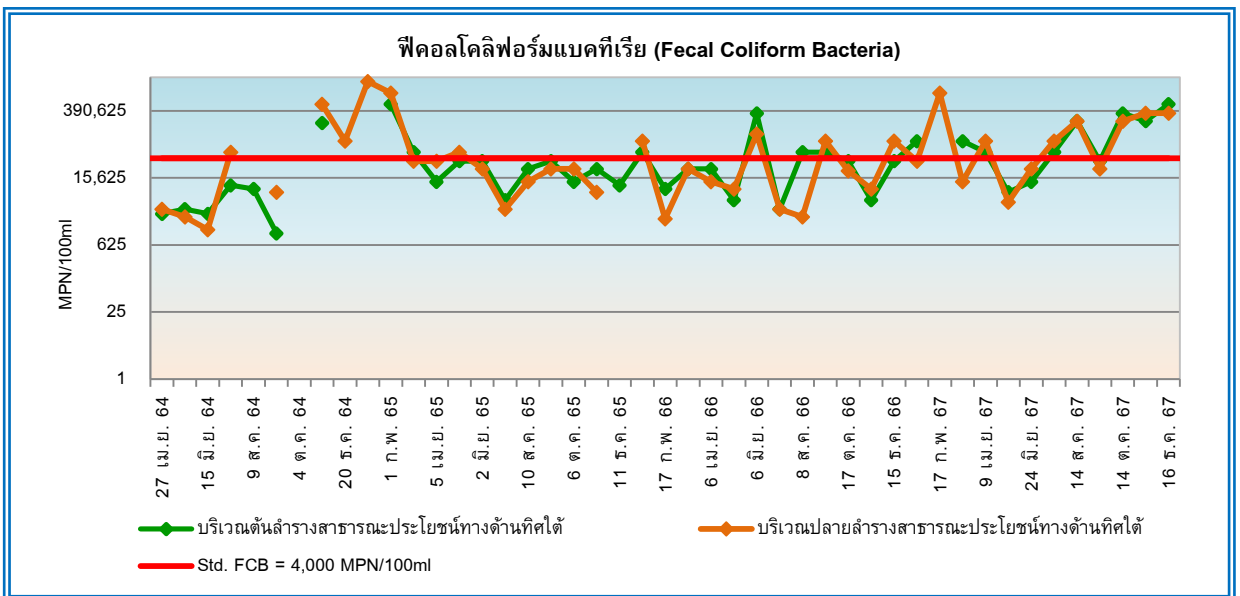
รูปที่ 4.3-14 กราฟเปรียบเทียบผลการตรวจวิเคราะห์ฟีคอลโคลิฟอร์มแบคทีเรีย (Fecal Coliform Bacteria) ในน้ำผิวดิน โครงการจัดสรรที่ดิน สุภาลัย พรีเมี่ยม วิลเลจ (สิ้นสุดระยะก่อสร้าง) ระหว่างเดือนมีนาคม 2564 – ธันวาคม 2567

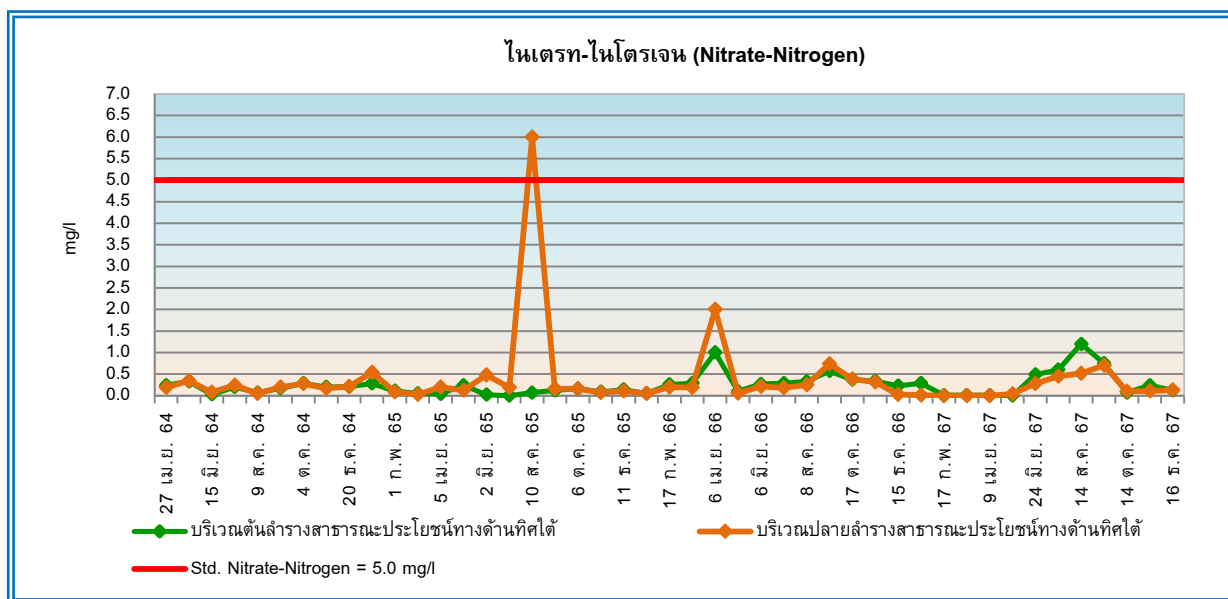
รูปที่ 4.3-15 กราฟเปรียบเทียบผลการตรวจวิเคราะห์ไนเตรต - ไนโตรเจน (Nitrate-Nitrogen) ในน้ำผิวดิน
โครงการจัดสรรที่ดิน สุภาลัย พรีเมี่ยม ภูเก็ต (สิ้นสุดระยะก่อสร้าง)
ระหว่างเดือนมีนาคม 2564 – ธันวาคม 2567

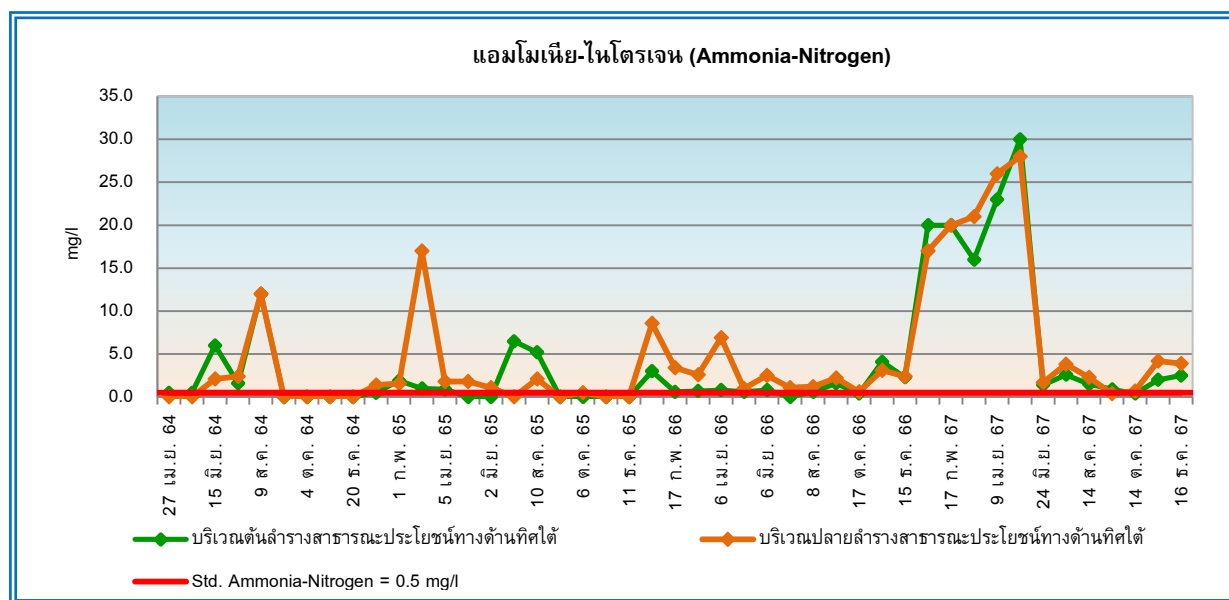
รูปที่ 4.3-16 กราฟเปรียบเทียบผลการตรวจวิเคราะห์แอมโมเนีย-ไนโตรเจน (Ammonia-Nitrogen) ในน้ำผิวดิน
โครงการจัดสรรที่ดิน สุภาลัย พรีเมี่ยม ภูเก็ต (สิ้นสุดระยะก่อสร้าง)
ระหว่างเดือนมีนาคม 2564 – ธันวาคม 2567

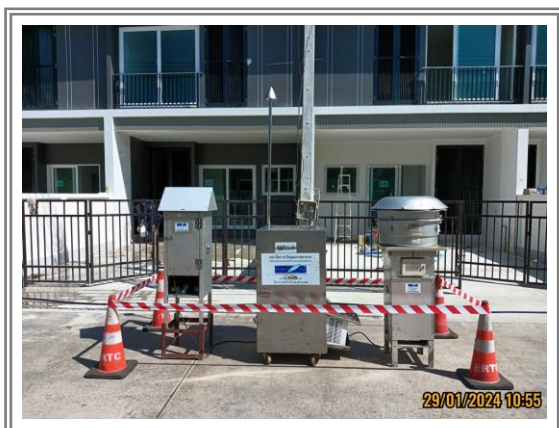
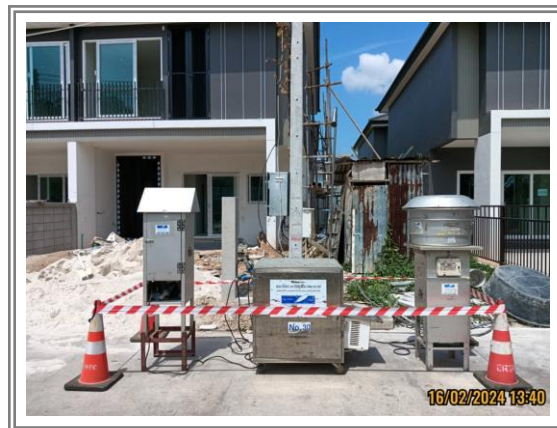
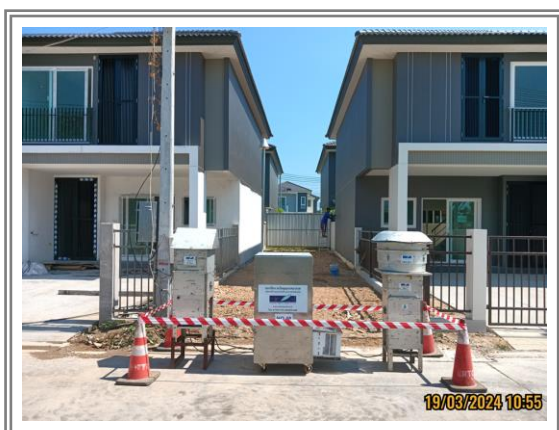
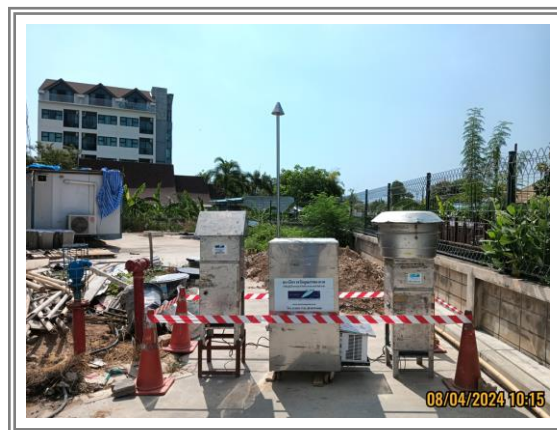
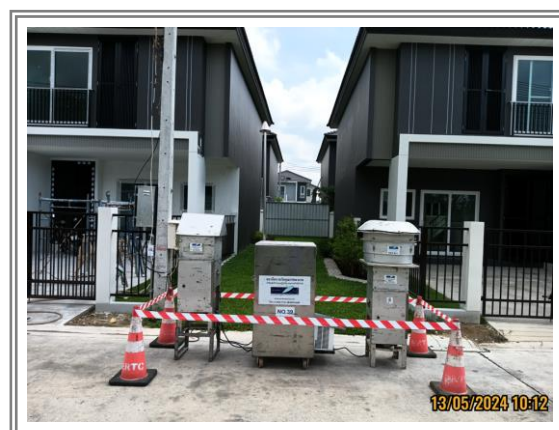
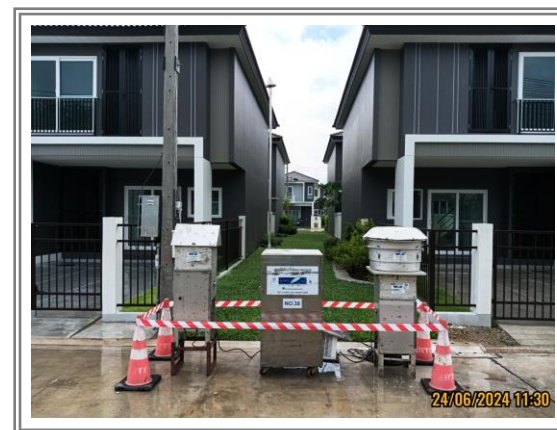
รูปที่ 4.3-17 แสดงการตรวจวัดคุณภาพอากาศในบรรยากาศโดยทั่วไป บริเวณพื้นที่ก่อสร้าง
โครงการจัดสรรที่ดิน สุภาลัย พรีเมียม ฌลอง ภูเก็ต (สิ้นสุดระยะก่อสร้าง)
ระหว่างเดือนมกราคม – ธันวาคม 2567

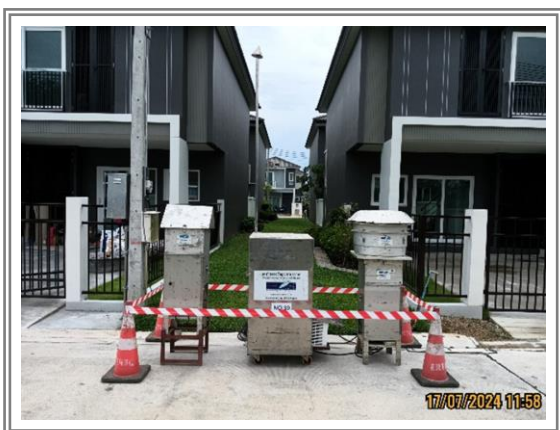
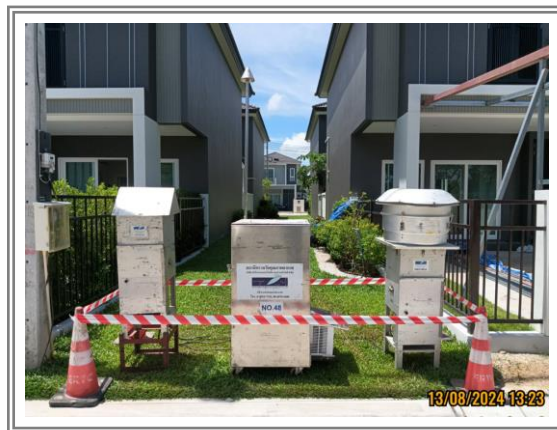
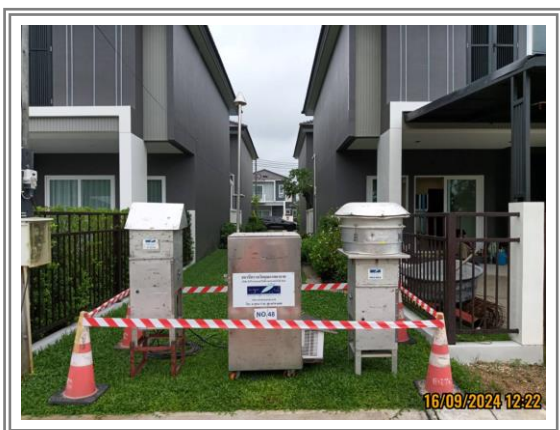
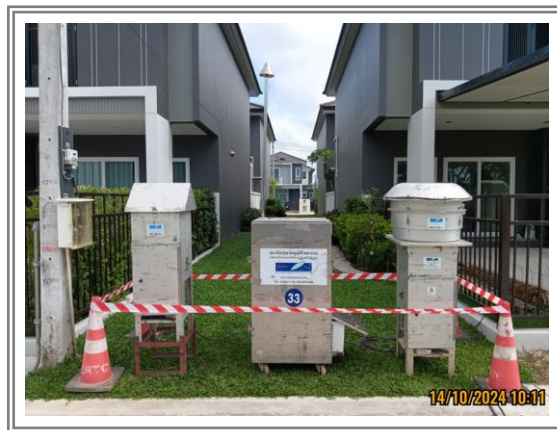
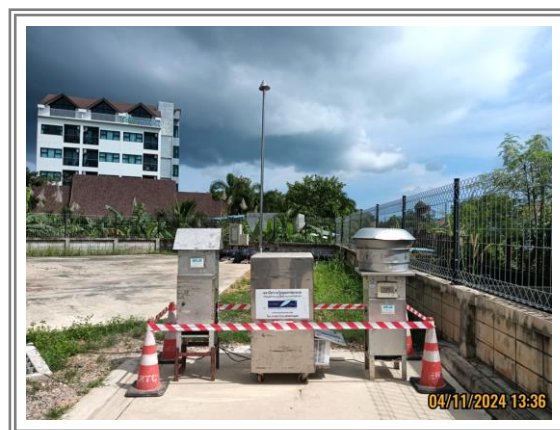
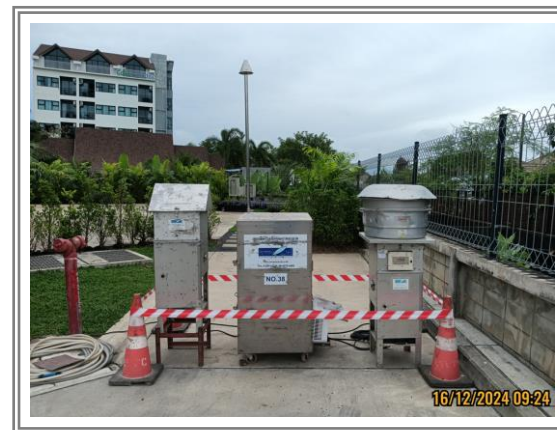
รูปที่ 4.3-17 (ต่อ) แสดงการตรวจวัดคุณภาพอากาศในบรรยากาศโดยทั่วไป บริเวณพื้นที่ก่อสร้าง
โครงการจัดสรรที่ดิน สุภาลัย พรีเมียม ฌลอง ภูเก็ต (สิ้นสุดระยะก่อสร้าง)
ระหว่างเดือนมกราคม – ธันวาคม 2567
