รายงานผลการปฏิบัติตามมาตรการป้องกันและแก้ไขผลกระทบสิ่งแวดล้อม
และมาตรการติดตามตรวจสอบผลกระทบสิ่งแวดล้อม
โครงการจัดสรรที่ดิน ศุภาลัย พรีเมียม ฉลอง ภูเก็ต (สิ้นสุดระยะก่อสร้าง)
ของบริษัท ศุภาลัย จำกัด (มหาชน)
หมู่ที่ 4 ตำบลฉลอง อำเภอเมืองภูเก็ต จังหวัดภูเก็ต

เดือนมกราคม – ธันวาคม 2567

1. ชื่อโครงการ จัดสรรที่ดิน สุภาลัย พรีเมียม ฌอง ภูเก็ต

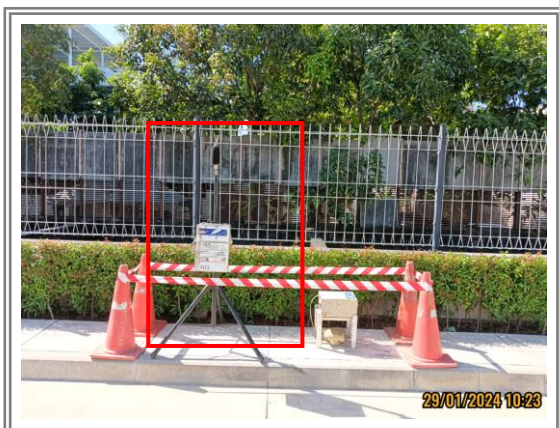
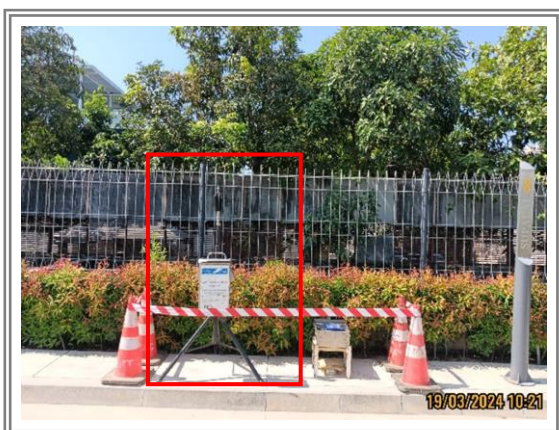
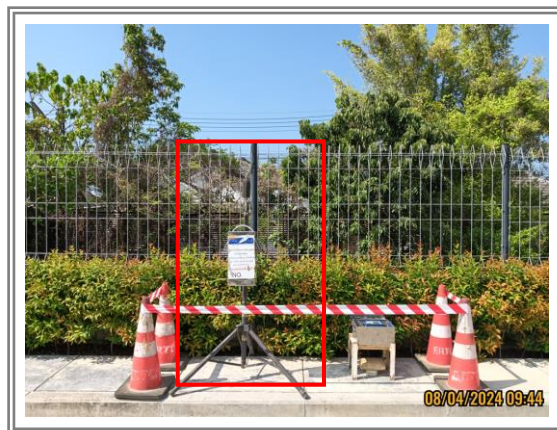
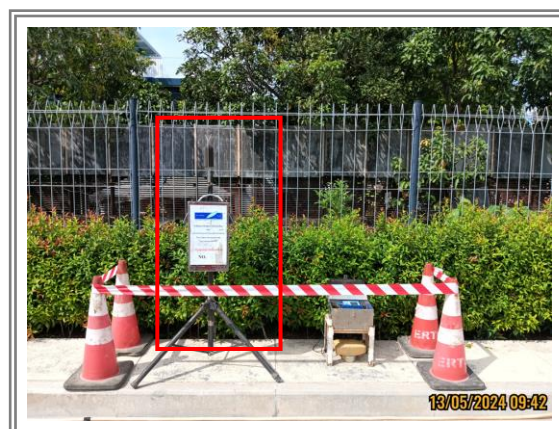
รูปที่ 4.3-18 แสดงการตรวจวัดระดับเสียงโดยทั่วไปและระดับเสียงรบกวน บริเวณพื้นที่ก่อสร้าง
โครงการจัดสรรที่ดิน ศุภาลัย พรีเมียม วิลเลจ (สิ้นสุดระยะก่อสร้าง)
ระหว่างเดือนมกราคม – ธันวาคม 2567

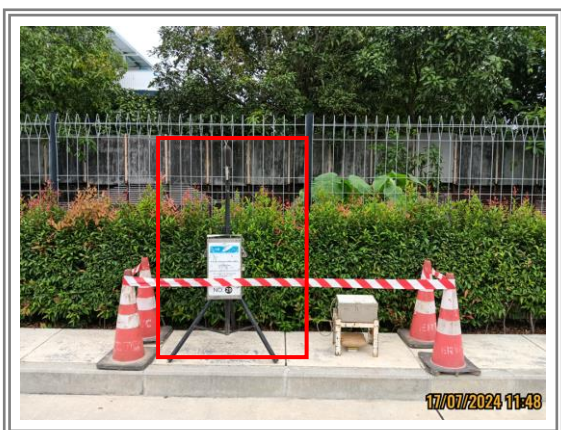
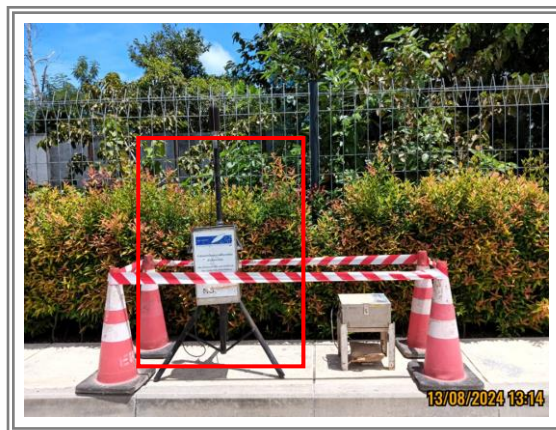
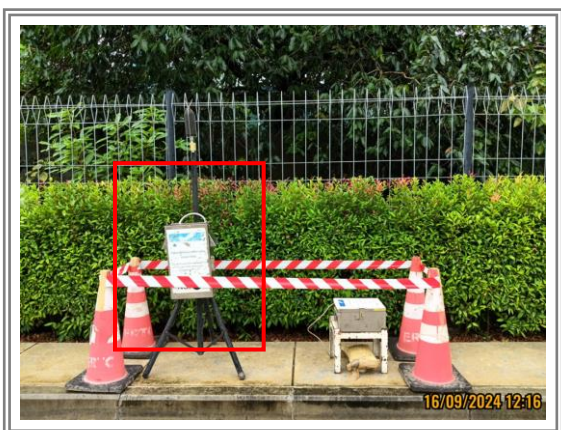
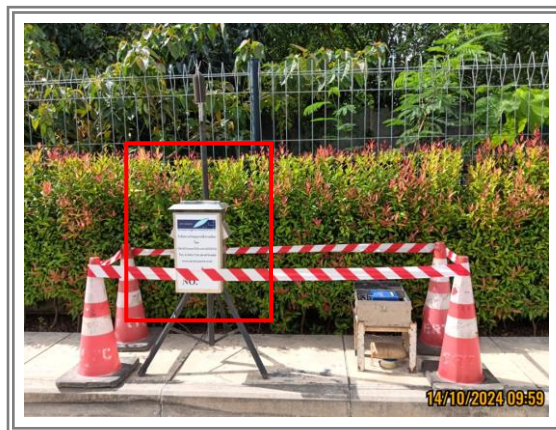
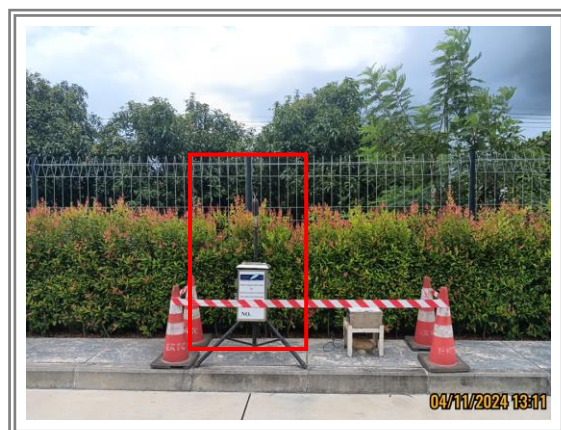
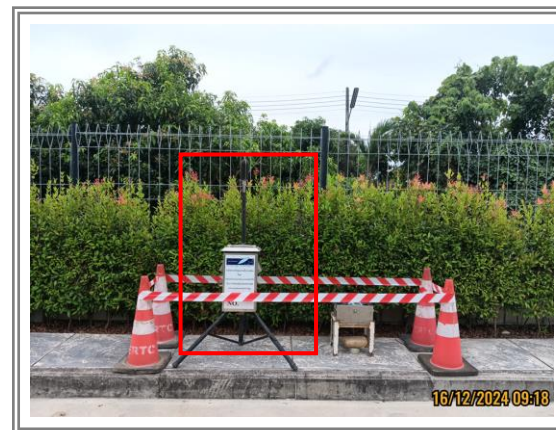
รูปที่ 4.3-18 (ต่อ) แสดงการตรวจวัดระดับเสียงโดยทั่วไปและระดับเสียงรบกวน บริเวณพื้นที่ก่อสร้าง
โครงการจัดสรรที่ดิน สุขาลัย พรีเมี่ยม วิลเลจ (สิ้นสุดระยะก่อสร้าง)
ระหว่างเดือนมกราคม – ธันวาคม 2567

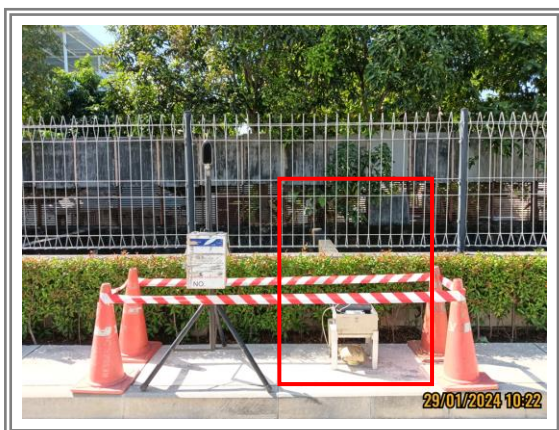
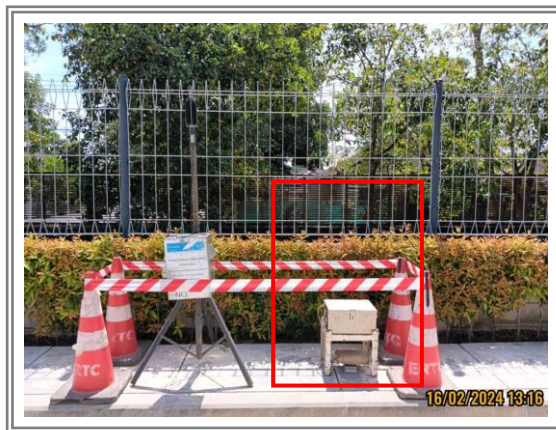
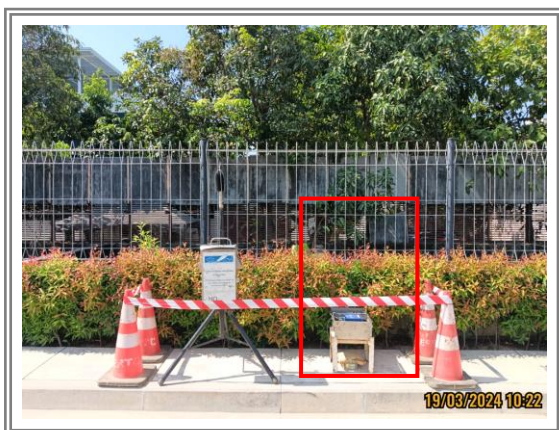
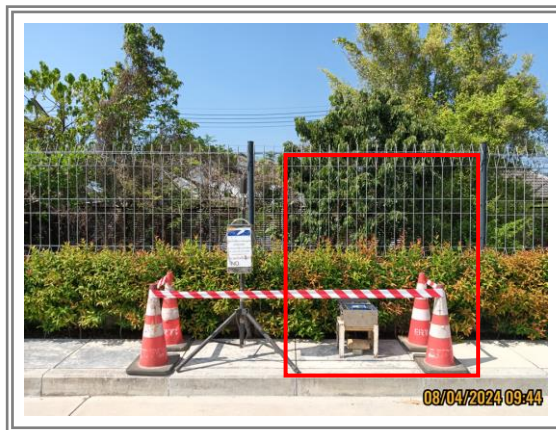
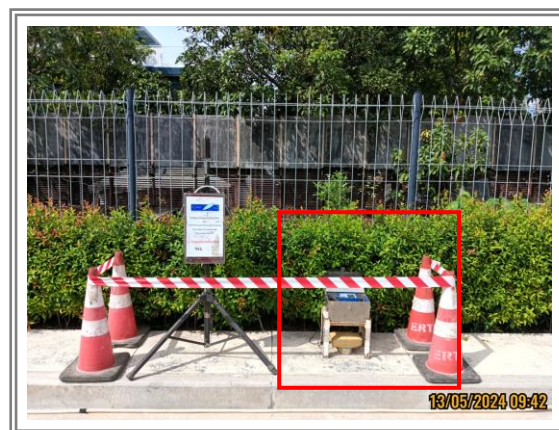
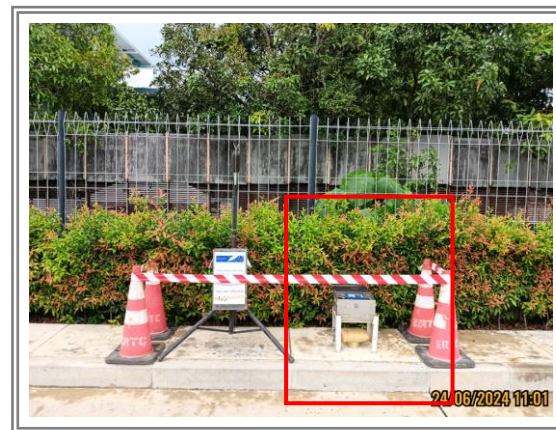
รูปที่ 4.3-19 แสดงการตรวจวัดระดับความสั่นสะเทือน บริเวณพื้นที่ก่อสร้าง
โครงการจัดสรรที่ดิน ศุภาลย์ พรีเมี่ยม วิลเลจ (สิ้นสุดระยะก่อสร้าง)
ระหว่างเดือนมกราคม – ธันวาคม 2567

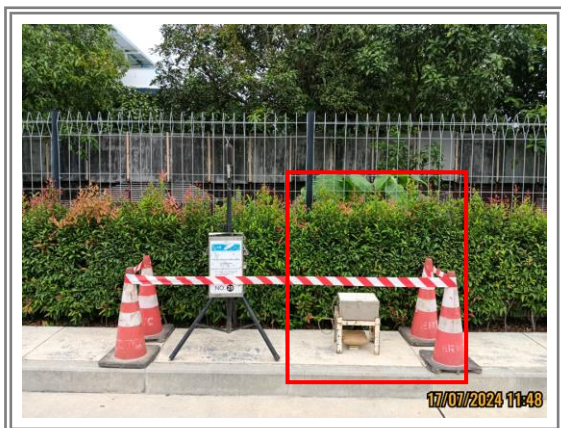
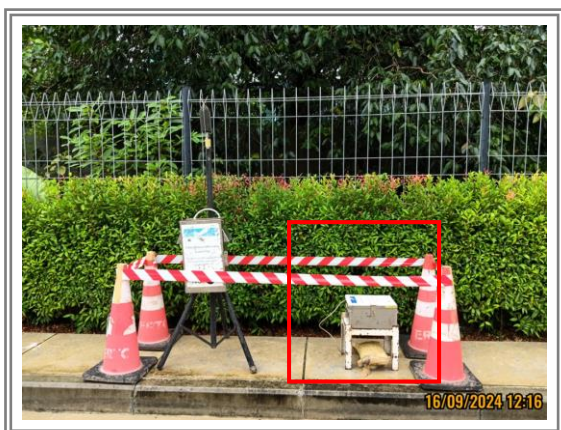
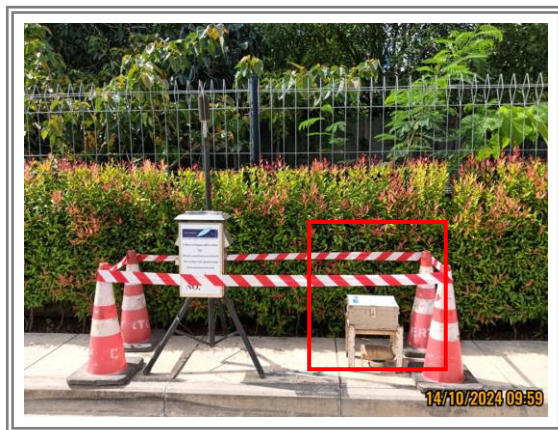
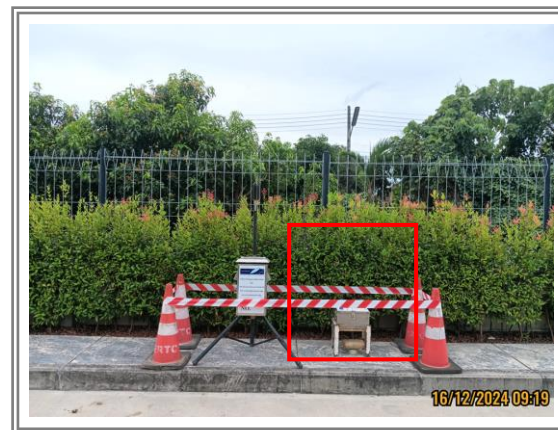
รูปที่ 4.3-19 (ต่อ) แสดงการตรวจวัดระดับความสั่นสะเทือน บริเวณพื้นที่ก่อสร้าง
โครงการจัดสรรที่ดิน ศุภาลัย พรีเมียม วิลล่า (สิ้นสุดระยะก่อสร้าง)
ระหว่างเดือนมกราคม – ธันวาคม 2567
