THE MADISON

รายงานผลการปฏิบัติตามมาตรการป้องกันและแก้ไขผลกระทบสิ่งแวดล้อม
และมาตรการติดตามตรวจสอบผลกระทบสิ่งแวดล้อม
โครงการอาคารชุดพักอาศัย เดอะ เมดิสัน (ระยะดำเนินการ)
ของนิติบุคคลอาคารชุด เดอะ เมดิสัน
(เดิมของบริษัท โรจนะ พร็อพเพอร์ตี้ จำกัด)
ตั้งอยู่ที่สุขุมวิท 41 แขวงคลองตันเหนือ เขตวัฒนา กรุงเทพมหานคร

ระหว่างเดือนกรกฎาคม – ธันวาคม 2567

รายงานผลการปฏิบัติตามมาตรการป้องกันและแก้ไขผลกระทบสิ่งแวดล้อม
และมาตรการติดตามตรวจสอบผลกระทบสิ่งแวดล้อม

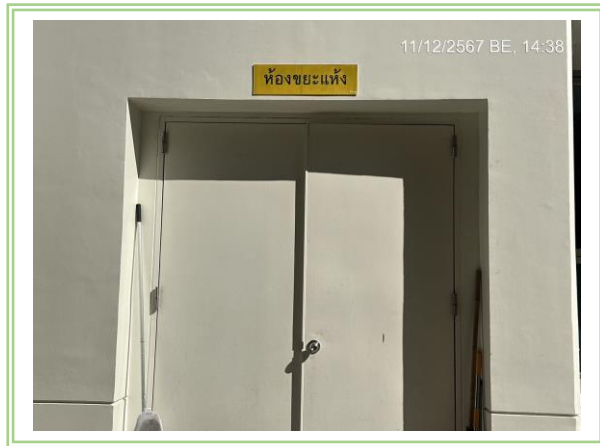
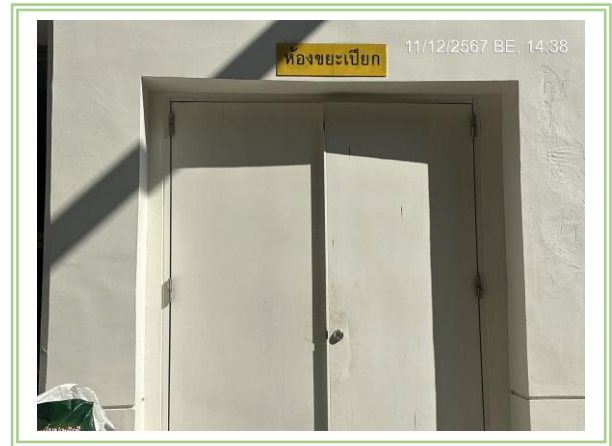
รูปที่ 2.5-6 ห้องพักมูลฝอยรวมบริเวณชั้น 1

โครงการได้จัดเตรียมถังรองรับมูลฝอยวางไว้ในภายในอาคารแต่ละชั้นและโครงการจัดให้มีห้องพักมูลฝอย ชั้นละ 1 ห้อง โดยห้องพักมูลฝอยตั้งแต่ชั้นที่ 3 ถึงชั้นที่ 30 ขนาด 1.9 ตารางเมตร ความจุประมาณ 3.8 ลูกบาศก์เมตร และห้องพักมูลฝอยตั้งแต่ชั้นที่ 31 ถึงชั้นที่ 35 ขนาด 1.6 ตารางเมตร ความจุประมาณ 3.2 ลูกบาศก์เมตร โดยภายในห้องพักมูลฝอยมีถังรองรับมูลฝอยเปียก ถังรองรับมูลฝอยแห้ง และถังรองรับอันตรายหรือมูลฝอยมีพิษ ห้องพักมูลฝอยดังกล่าวมีประตูปิดมิดชิด อยู่บริเวณโถงบันไดสำหรับบริเวณชั้นใต้ดินและชั้นที่ 2 ถึงชั้นที่ 5 ซึ่งเป็นบริเวณที่จอดรถ ทางโครงการได้จัดเตรียมให้มีถังรองรับมูลฝอยขนาด 50 ลิตร จำนวน 2 ถัง บริเวณโถงลิฟต์เพื่อรองรับมูลฝอยในแต่ละชั้น แสดงดังรูปที่ 2.5-6 และรูปที่ 2.5-7

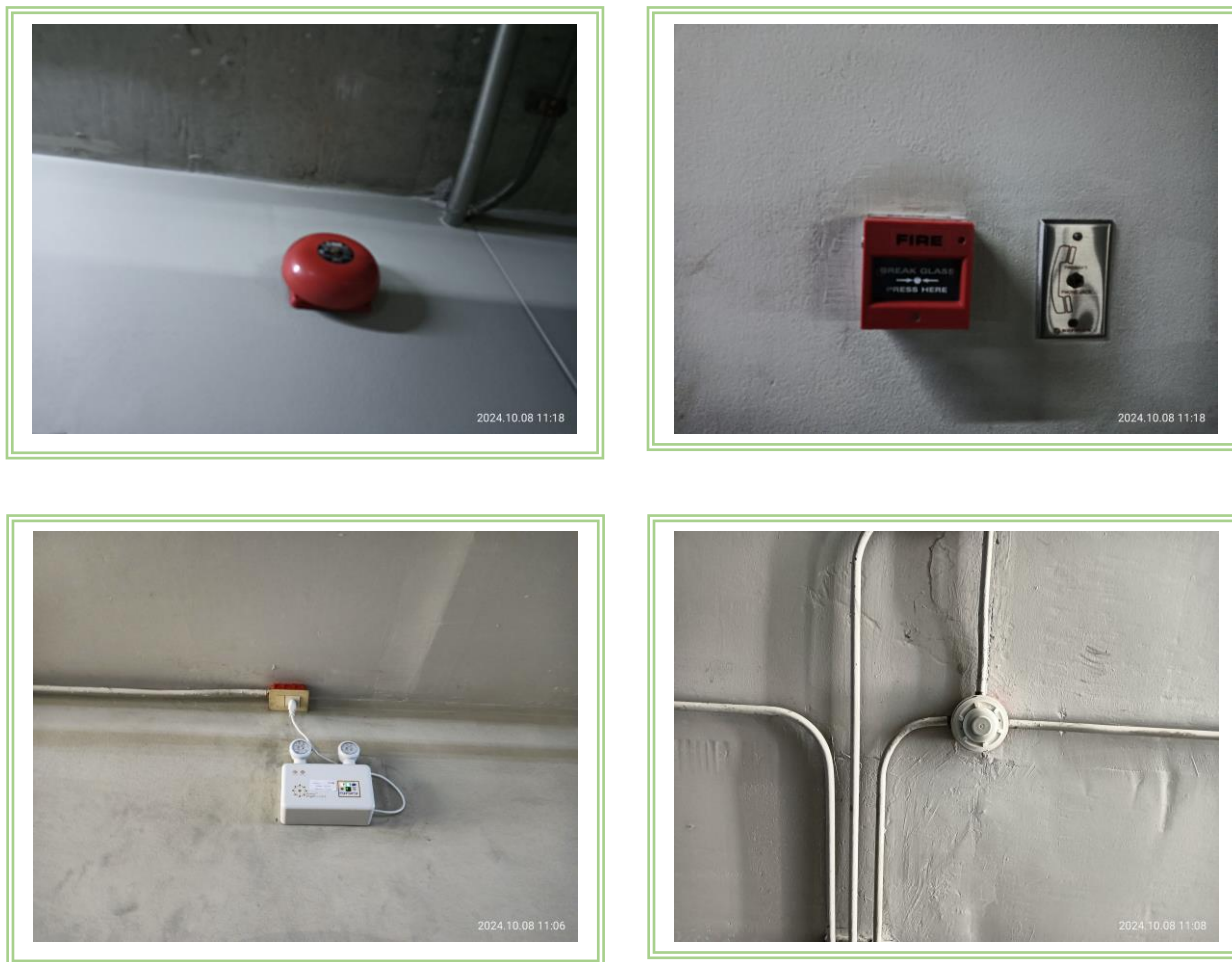
รูปที่ 2.5-11 ระบบสัญญาณเตือนอัคคีภัยภายในอาคาร

เครื่องตรวจจับความร้อนมีวิธีการทำงาน คือ เครื่องจะทำงานเมื่อมีอัตราการเพิ่มของอุณหภูมิเกินอัตราปกติที่ตั้งไว้ ทางโครงการทำการติดตั้งไว้บริเวณชั้นจอดรถ ทางเดินและโถงลิฟต์

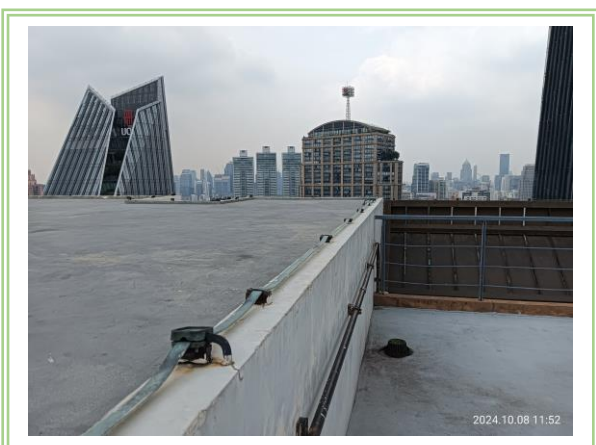
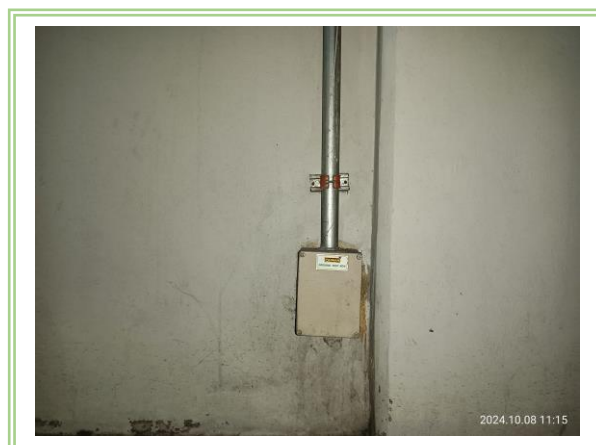
รูปที่ 2.5-15 ระบบป้องกันอันตรายจากฟ้าผ่า

- (1) เสาล่อฟ้า (Air Terminal) เป็นแท่งทองแดงปลายแหลมติดตั้งบนเสาสูงเหนืออาคารฟ้าและหลังคาอาคาร
- (2) สายล่อฟ้าเป็นสายทองแดงเปลือยขนาด 70 ตารางมิลลิเมตร ทำหน้าที่รับประจุจากอากาศเพื่อถ่ายลงสู่ดิน
- (3) สายนำลงดิน (Down Conduct) ทำด้วยสายทองแดงเปลือย ผังในเสาคอนกรีต เพื่อเป็นทางผ่านของประจุจากเสาล่อฟ้าลงสู่ดิน

- (4) ระบบดิน (Earthing System) เป็น Bare Copper Wire และค่าความต้านทานของดินมีค่าไม่เกิน 5 โอห์ม
