บทที่ 4

ผลการตรวจวัดเพื่อตรวจติดตามคุณภาพ

จากการตรวจวัดคุณภาพน้ำเพื่อตรวจติดตามคุณภาพสิ่งแวดล้อมของโครงการโรงแรมมายสมุย บีช รีสอร์ท แอนด์สปา จังหวัดสุราษฎร์ธานี ในระหว่าง เดือนกรกฎาคม ถึง เดือนธันวาคม 2567 ซึ่งทางสถานประกอบการได้ทำการตรวจวิเคราะห์คุณภาพน้ำเสียก่อนบำบัดและน้ำทิ้งหลังบำบัด เป็นประจำทุกเดือน และวิเคราะห์น้ำใช้เป็นประจำทุก 3 เดือน ซึ่งผลการวิเคราะห์ สามารถสรุปได้ดังต่อไปนี้

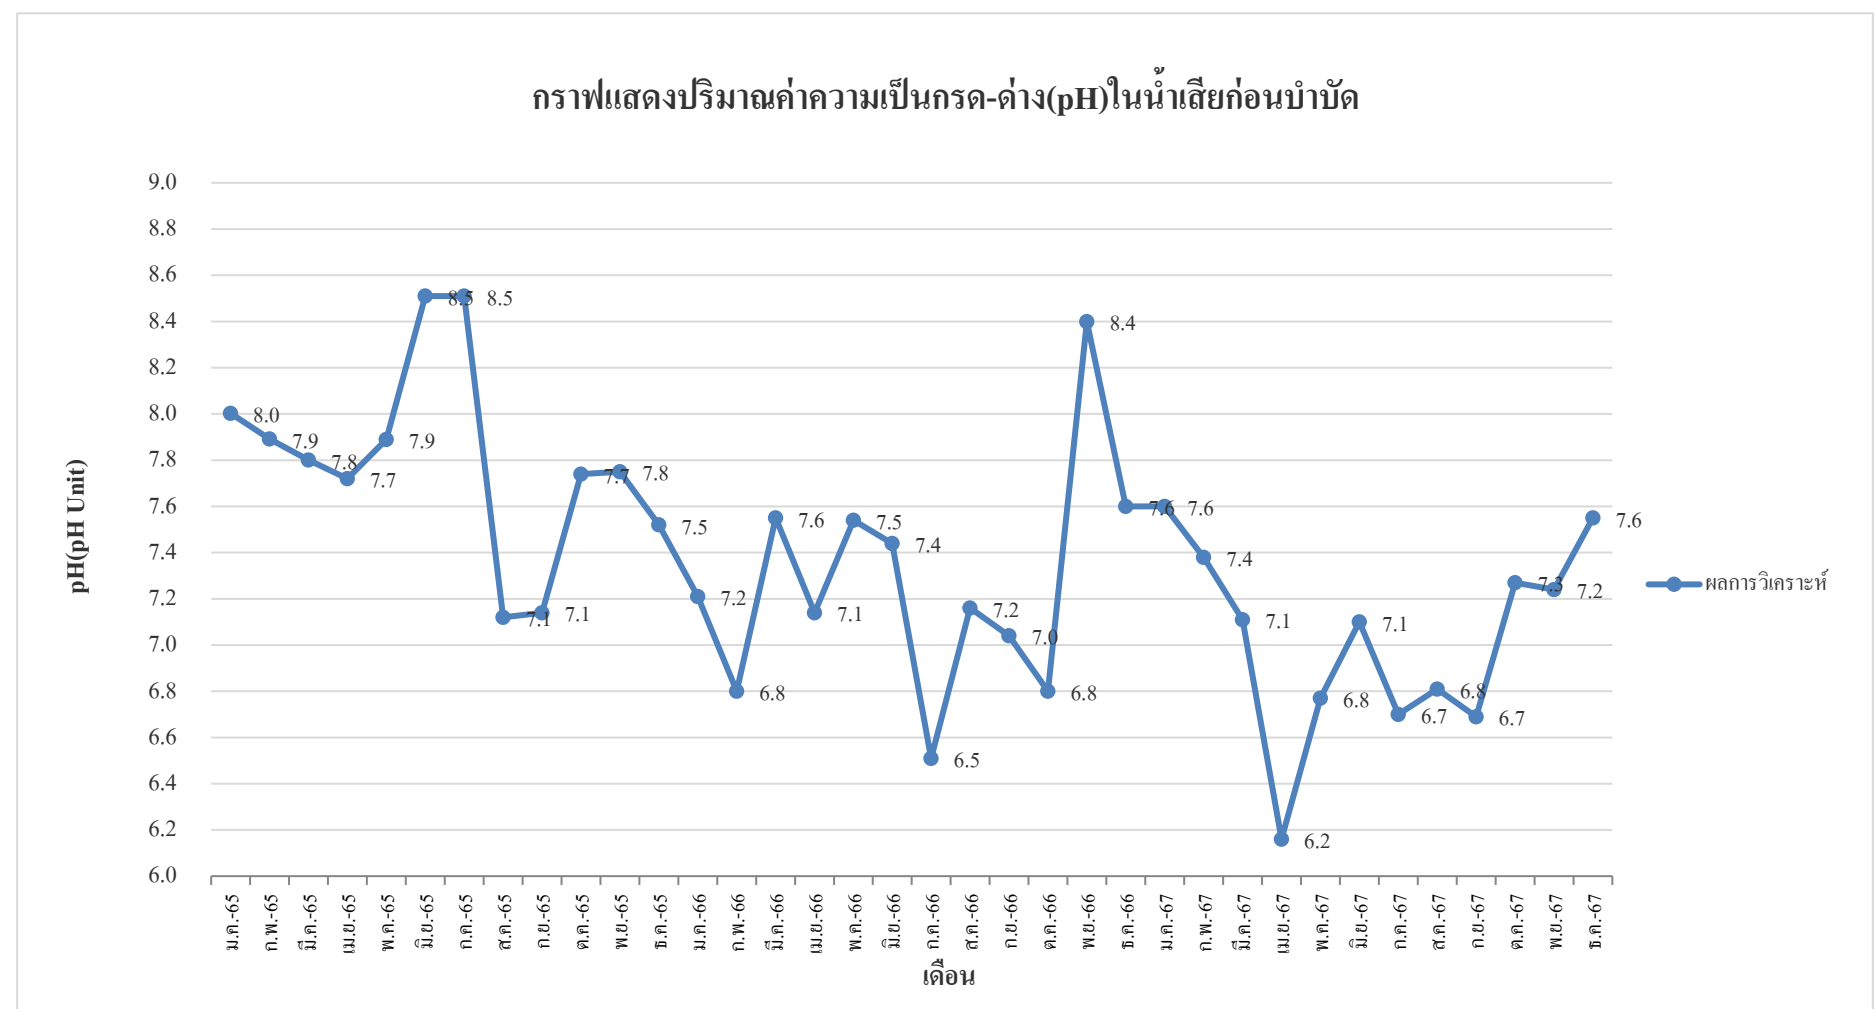
ภาพที่ 4-1 กราฟแสดงปริมาณค่าความเป็นกรด-ด่าง (pH) ในน้ำเสียก่อนบำบัด

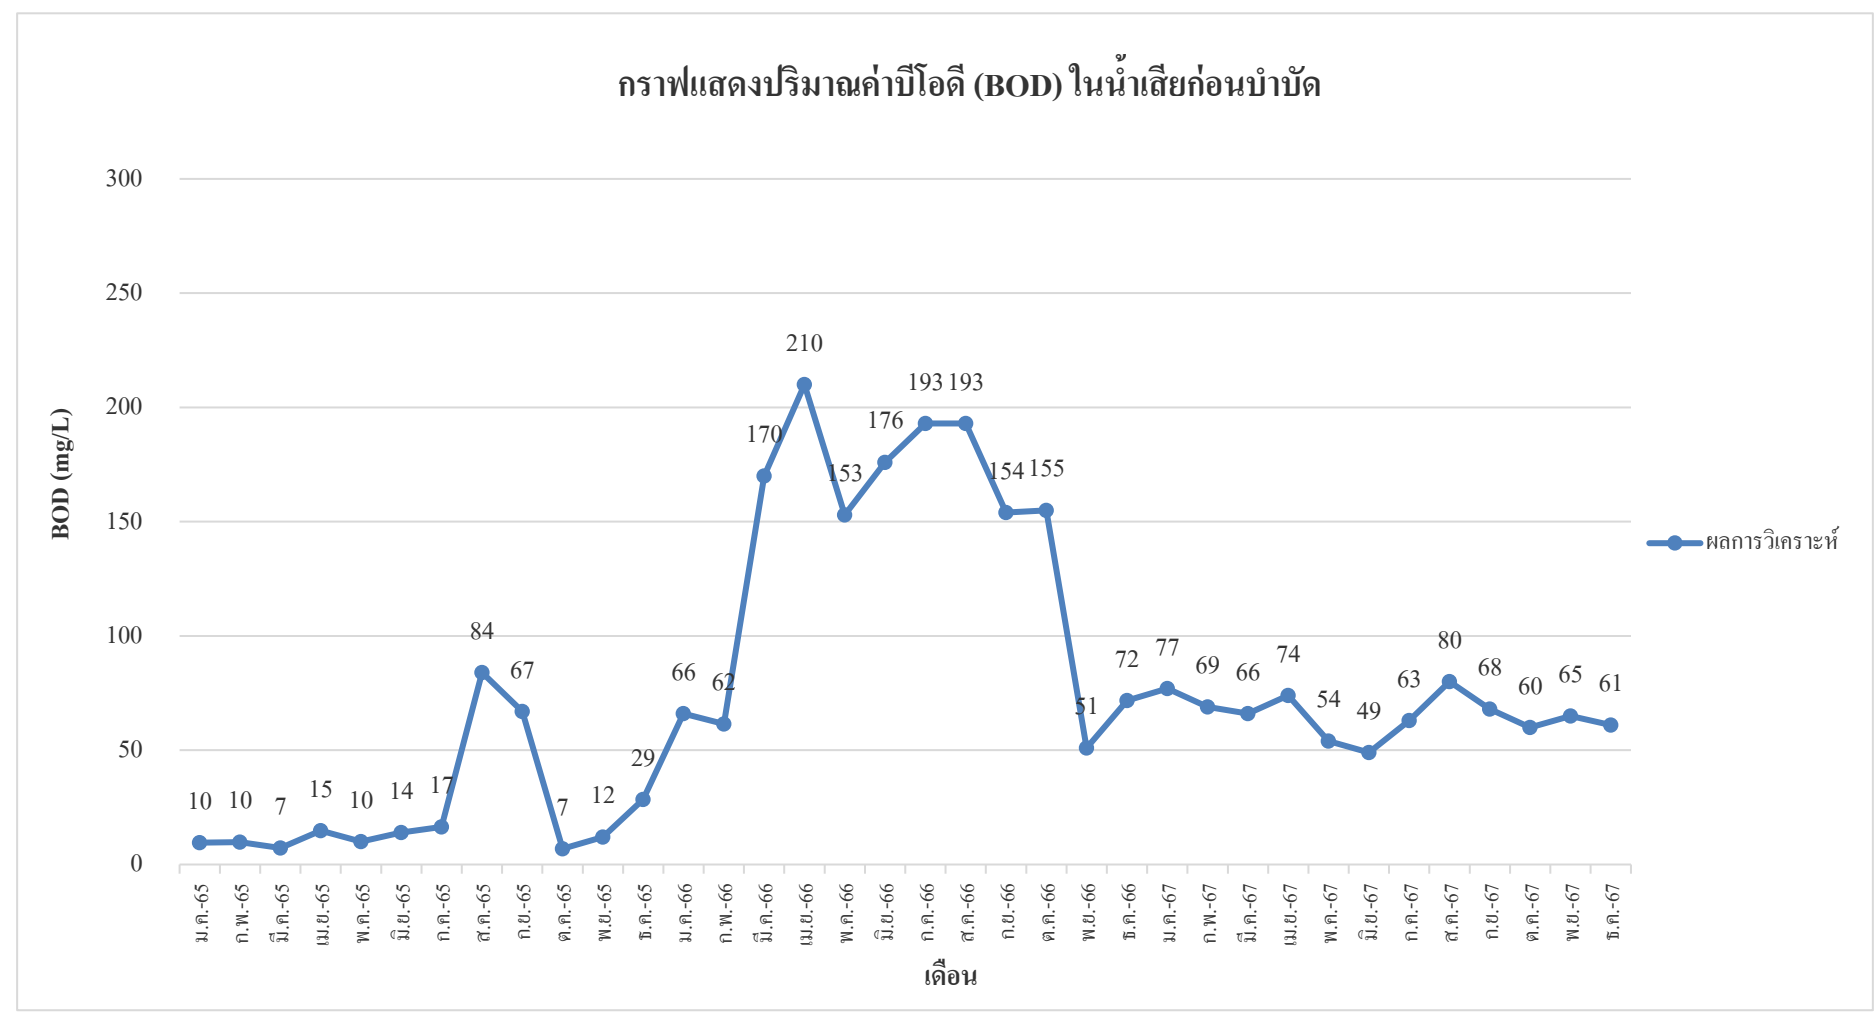
ภาพที่ 4-2 กราฟแสดงปริมาณค่าบีโอดี (BOD) ในน้ำเสียก่อนบำบัด

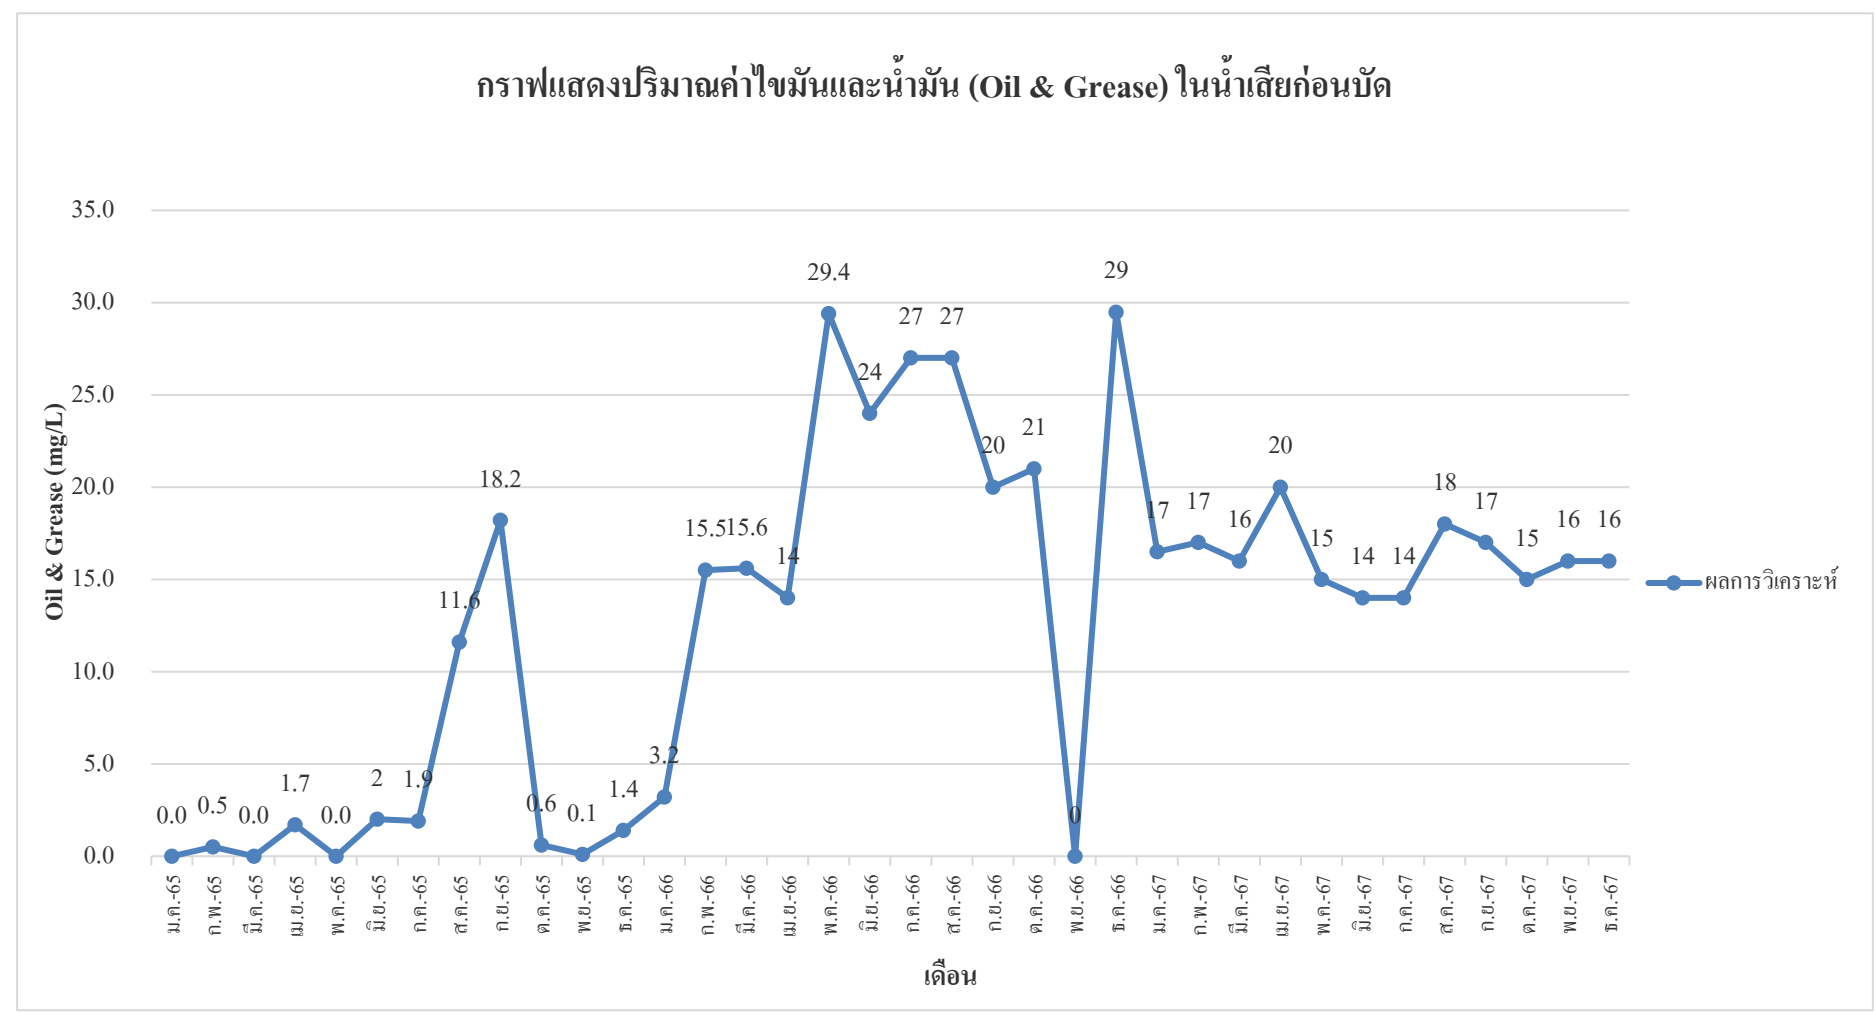
ภาพที่ 4-5 กราฟแสดงปริมาณค่าไขมันและน้ำมัน (Oil & Grease) ในน้ำเสียก่อนบำบัด

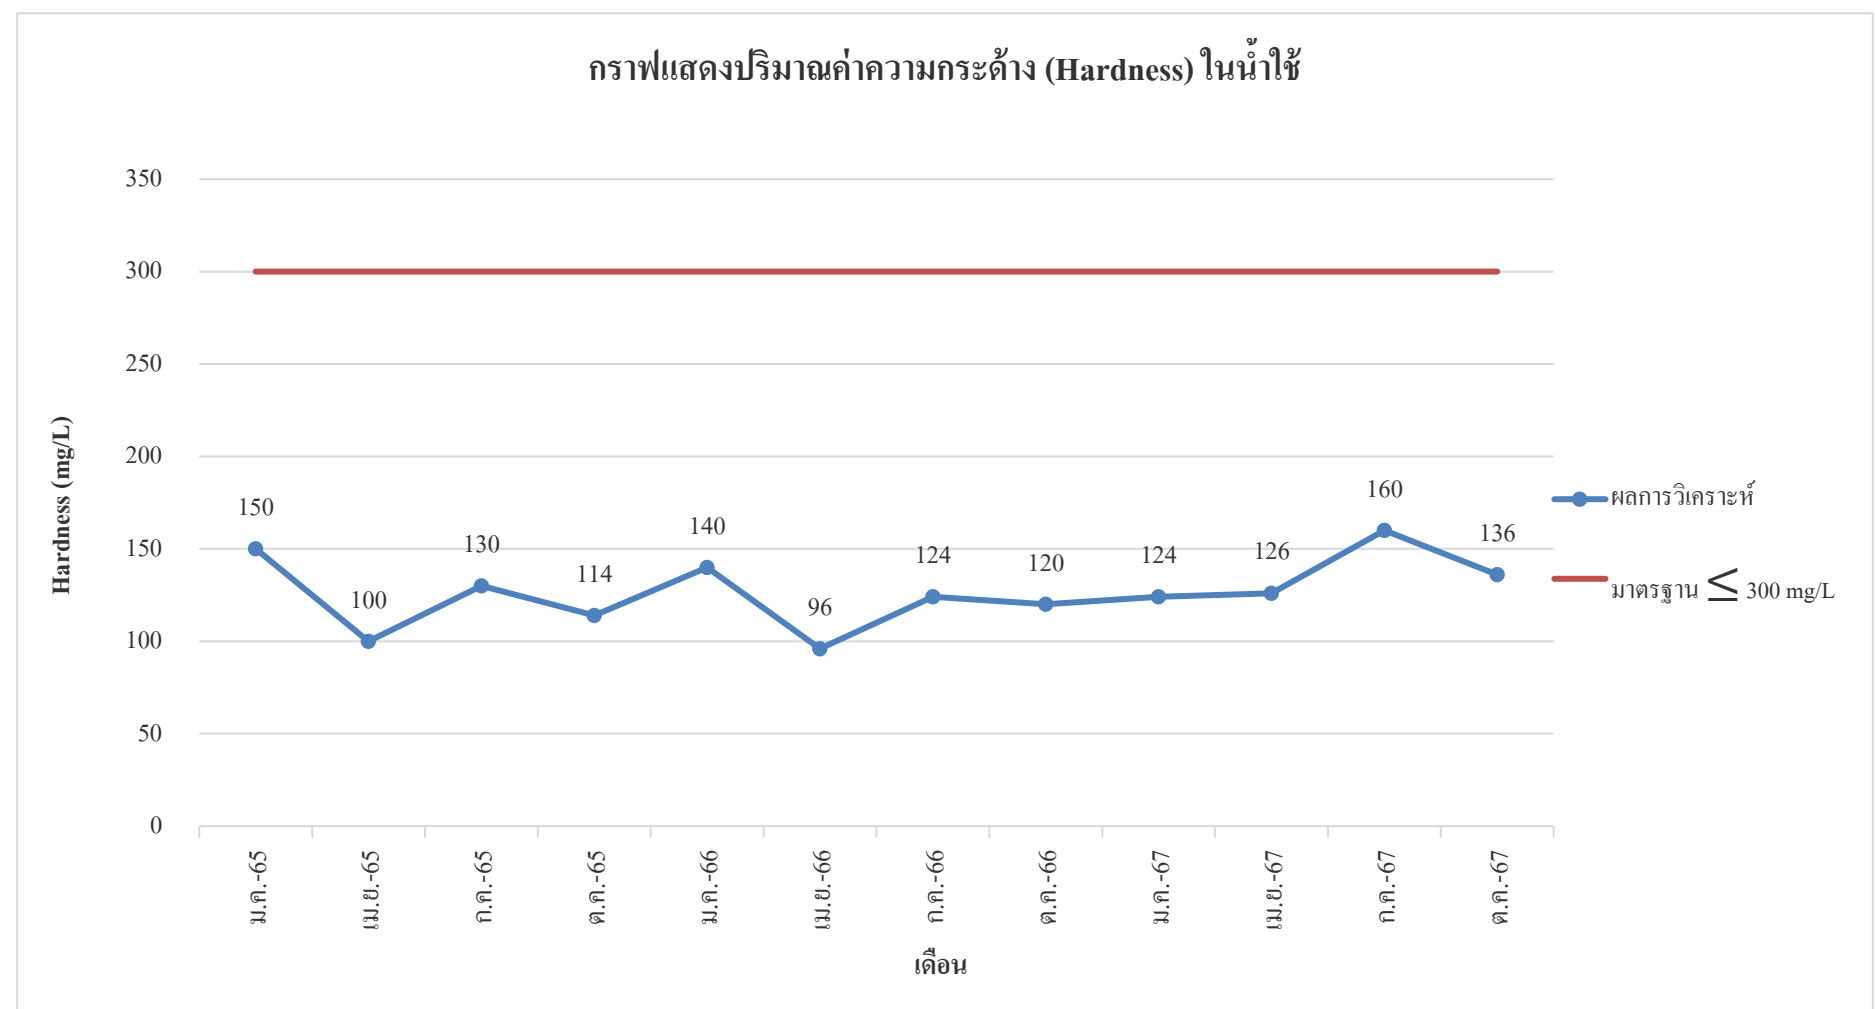
3. ปริมาณค่าความกระด้าง (Hardness) อยู่ในช่วง 136-160 มิลลิกรัม/ลิตร ของ  $\text{CaCO}_3$  (มาตรฐาน <300 มิลลิกรัม/ลิตรของ  $\text{CaCO}_3$ ) สรุปได้ว่าคุณภาพน้ำใช้ของโครงการมีปริมาณค่าความกระด้างอยู่ในเกณฑ์มาตรฐาน (แสดงดังภาพที่ 4-22)

ภาพที่ 4-22 กราฟแสดงปริมาณค่าความกระด้าง (Hardness) ในน้ำใช้
