# ผลการตรวจวัดเพื่อตรวจติดตามคุณภาพ สิ่งแวดล้อม

#### 4.1 ระบบบำบัดน้ำเสีย

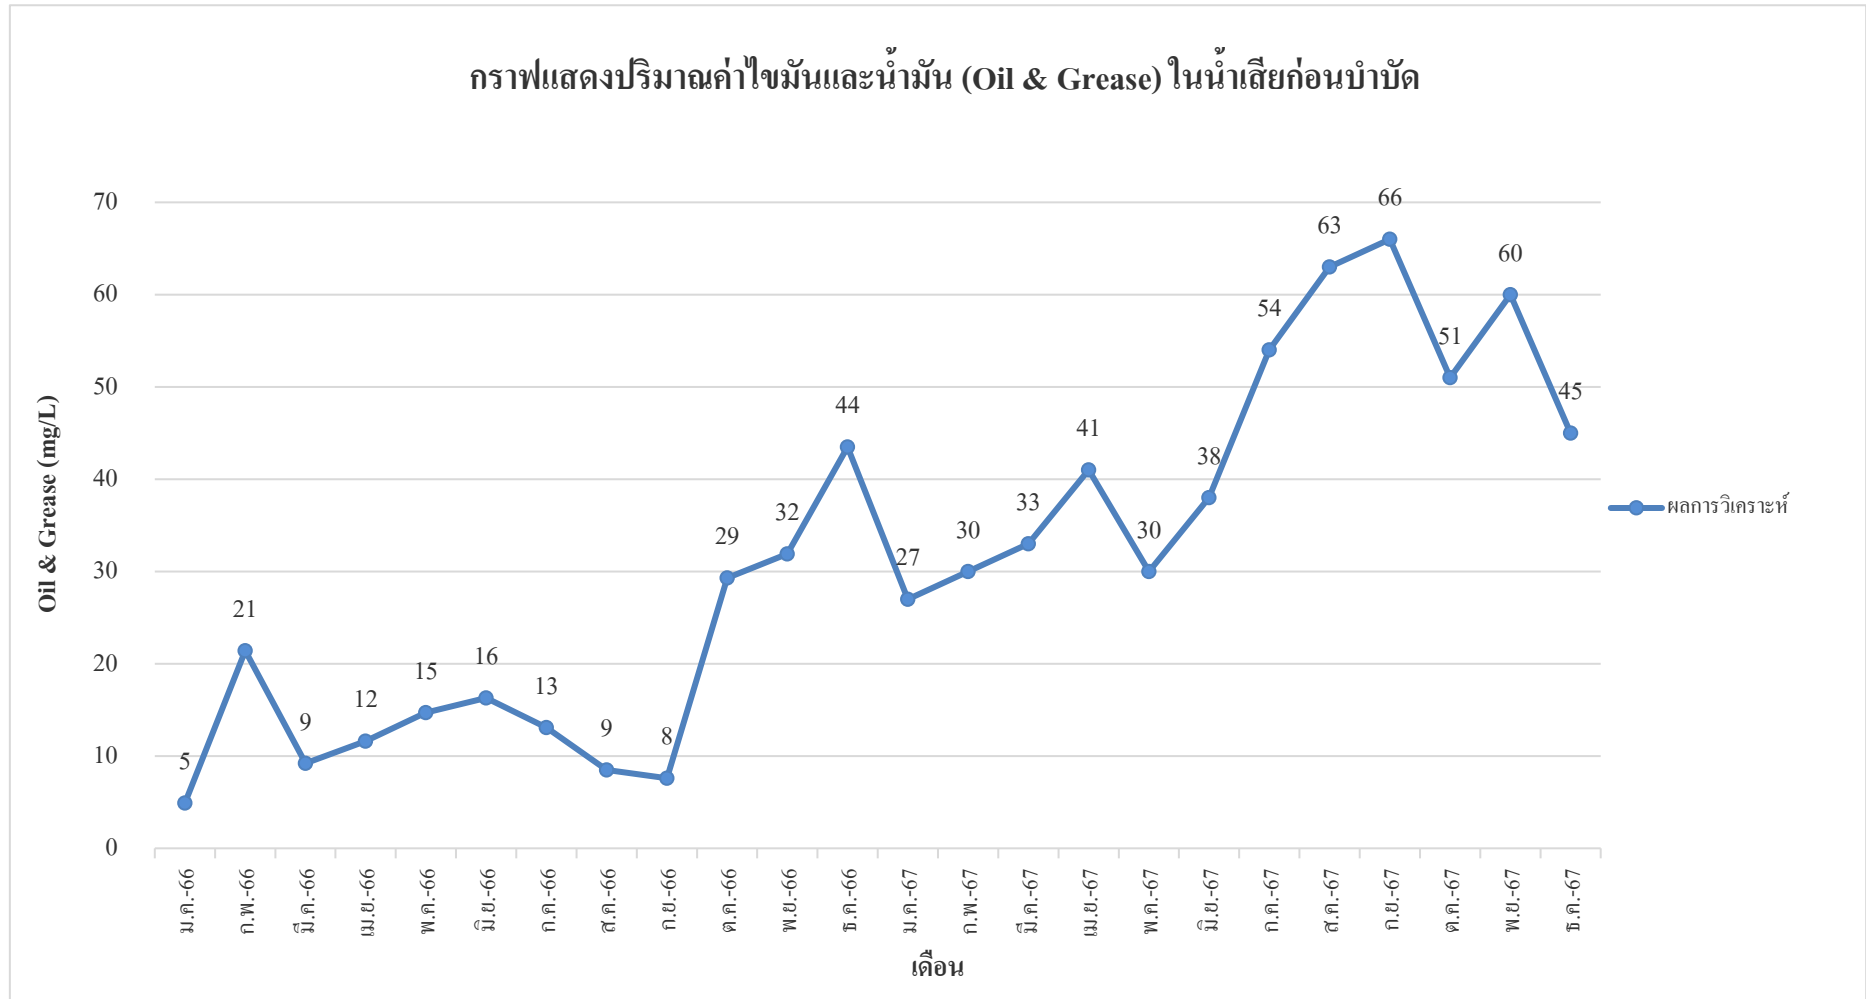
ภาพที่ 4-5 กราฟแสดงปริมาณค่าไขมันและน้ำมัน (Oil & Grease) ในน้ำเสียก่อนบำบัด

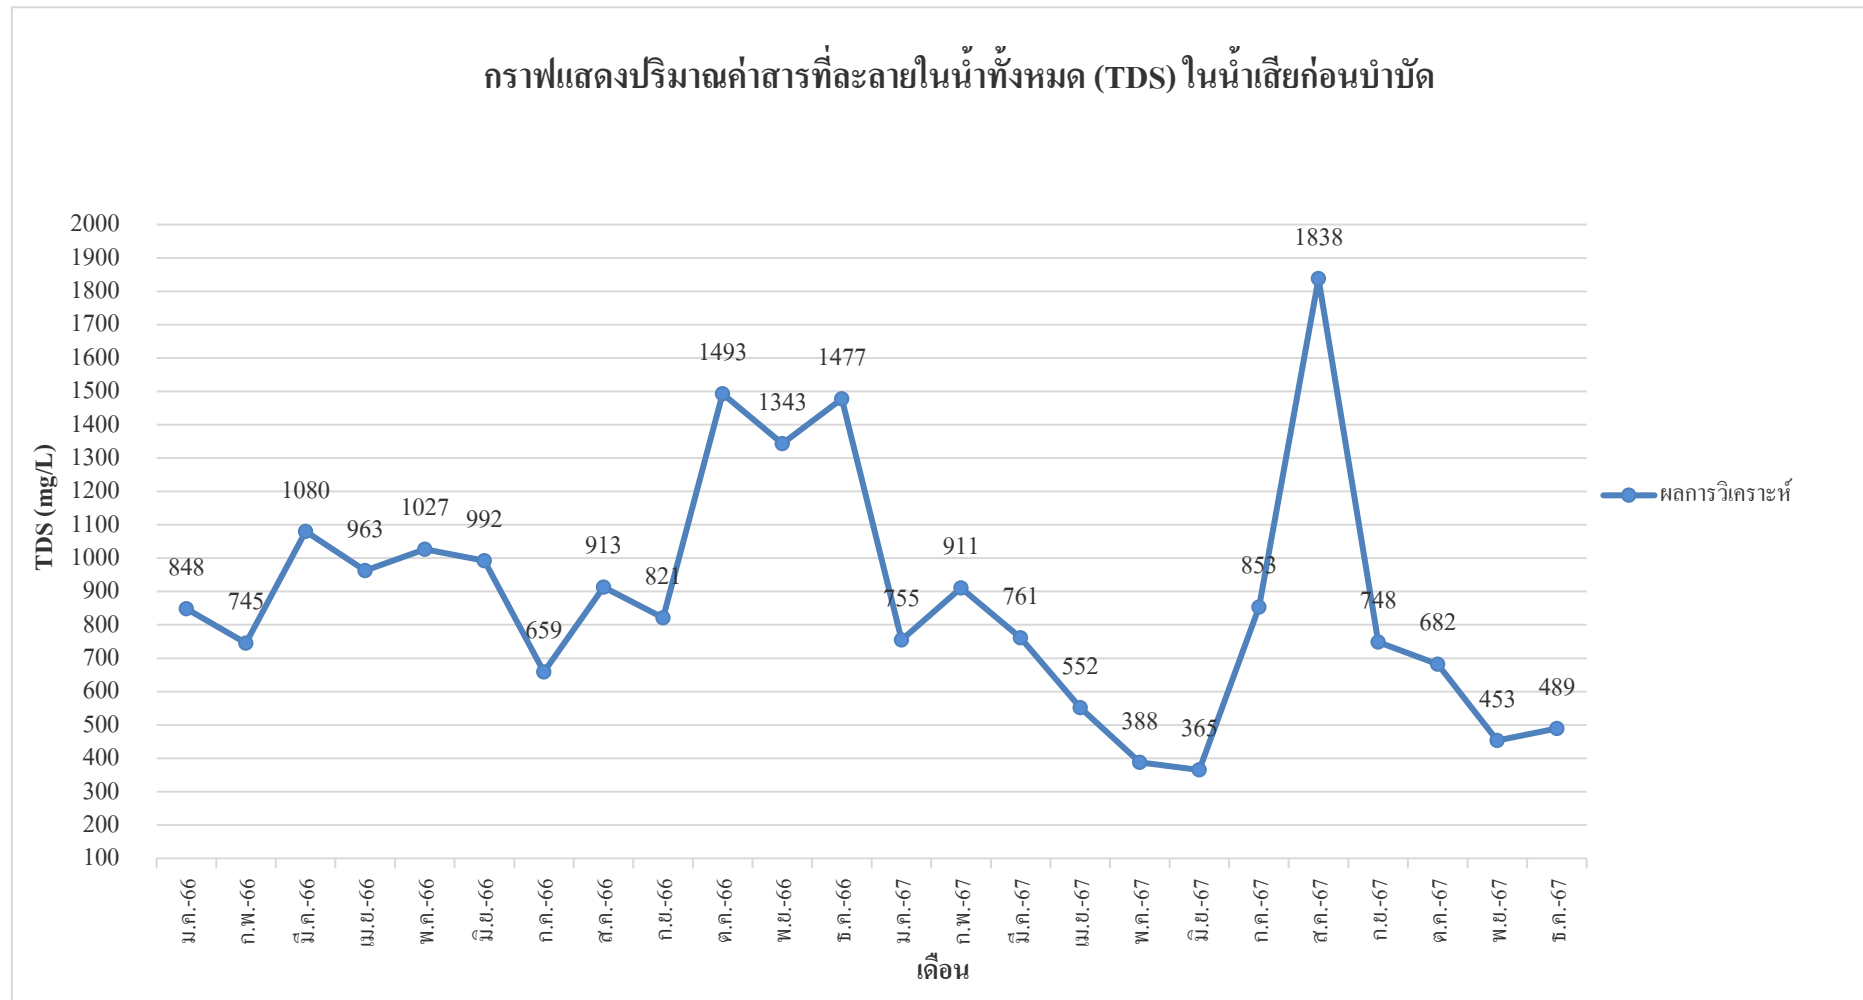
ภาพที่ 4-6 กราฟแสดงปริมาณค่าสารที่ละลายในน้ำทั้งหมด (TDS) ในน้ำเสียก่อนบำบัด
