บทที่ 2

ผลการดำเนินการตามมาตรการป้องกันและแก้ไขผลกระทบสิ่งแวดล้อม

การดำเนินการตามมาตรการป้องกันและแก้ไขผลกระทบสิ่งแวดล้อม (ระยะดำเนินการ)โครงการบ้านเอื้ออาทร จังหวัดชลบุรี (พานทอง) ประจำเดือนกรกฎาคม - ธันวาคม 2567 มีรายละเอียดผลการปฏิบัติตามมาตรการที่กำหนด รายละเอียดแสดงดังต่อไปนี้

ตารางที่ 2.1-1 รายงานผลการปฏิบัติตามมาตรการป้องกันและแก้ไขผลกระทบสิ่งแวดล้อม (ระยะดำเนินการ) โครงการบ้านเอื้ออาทรจังหวัดชลบุรี (พานทอง)
ประจำเดือนกรกฎาคม - ธันวาคม 2567

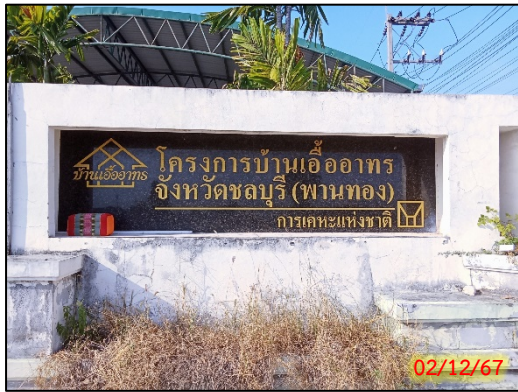
รูปที่ 2.2-1 ป้ายชื่อโครงการ

7. การคมนาคม ขนส่ง	1. ติดตั้งป้ายชื่อโครงการและป้ายแสดงทางเข้า- ออกโครงการ ที่ระยะ 200 เมตร ก่อนถึงโครงการ	1. โครงการมีป้ายชื่อโครงการและป้ายแสดง ทางเข้า-ออกโครงการ ที่ระยะ 200 เมตร ก่อนถึงโครงการ	-	-

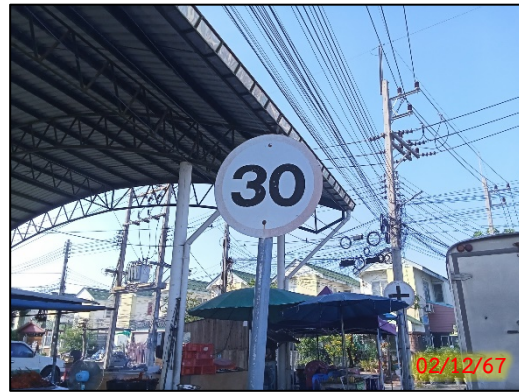
รูปที่ 2.2-2 ป้ายจำกัดความเร็วภายในโครงการ

1.คุณภาพอากาศ เสียง และความ สั่นสะเทือน	1. ติดตั้งป้ายจำกัดความเร็วของรถที่เข้า-ออก โครงการให้มีความเร็วไม่เกิน 30 กิโลเมตร/ ชั่วโมง กระจายตามแนวถนนภายในโครงการ	1. โครงการมีป้ายจำกัดความเร็วของรถที่ เข้า-ออก โครงการให้มีความเร็วไม่เกิน 30 กิโลเมตร/ชั่วโมง กระจายตามแนวถนน ภายในโครงการ	-

7. การคมนาคม ขนส่ง (ต่อ)	8. ติดตั้งป้ายจำกัดความเร็ว 30 กิโลเมตร/ชั่วโมง และป้ายแสดงทางแยกภายในโครงการ	8. โครงการมีการติดตั้งป้ายจำกัดความเร็ว 30 กิโลเมตร/ชั่วโมง และป้ายแสดงทางแยก ภายในโครงการ	-

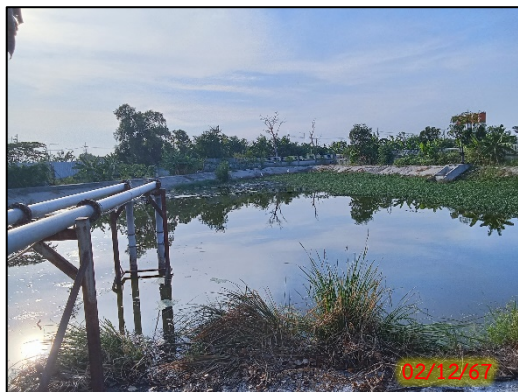
รูปที่ 2.2-3 บ่อหนองน้ำ

4. เมื่อฝนหยุดตกต้องระบายน้ำฝนออกจากบ่อหนองน้ำ จนถึงระดับเก็บกักต่ำสุดของบ่อหนองน้ำตามที่ได้ออกแบบไว้	4. โครงการมีการระบายน้ำฝนออกจากบ่อหนองน้ำ จนถึงระดับเก็บกักต่ำสุดของบ่อหนองน้ำตามที่ได้ออกแบบไว้	-	-

5. คูแลภูมิทัศน์บริเวณบ่อหนองน้ำและพื้นที่โดยรอบไม่ให้มีพืชรุกรานทั้งชุดลอกตะกอนและกำจัดวัชพืชในบ่อหนองน้ำออกเป็นประจำทุก 6 เดือน ตลอดระยะดำเนินการโครงการ	5. จากการตรวจสอบพบว่า ต้นไม้ใหญ่บริเวณบ่อหนองน้ำอยู่ในสภาพดี แต่พื้นที่สีเขียวส่วนใหญ่มีหญ้าขึ้นรก รวมทั้งมีวัชพืชปกคลุมพืชปกคลุมบ่อหนองน้ำบางส่วน ซึ่งทางโครงการอยู่ระหว่างการดำเนินการของงบประมาณดูแลในการชุดลอกตะกอนและกำจัดวัชพืชในบ่อหนองน้ำออกเป็นประจำ	-

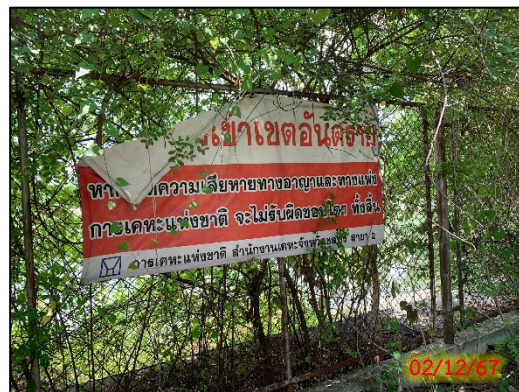
รูปที่ 2.2-4 ป้ายเตือน ห้ามเข้าเขตอันตราย

4. การระบาย น้ำฝน (ต่อ)	3. ติดตั้งป้ายเตือน “อันตรายห้ามลงเล่นน้ำ” บริเวณบ่อหนองน้ำซึ่งเป็นบ่อเปิด เพื่อเตือนผู้พักอาศัยให้ระมัดระวังและป้องกันอุบัติเหตุที่อาจเกิดขึ้น	3. จากการตรวจสอบพบว่า โครงการมีป้ายเตือน “ห้ามเข้าเขตอันตราย” ติดไว้บริเวณบ่อหนองน้ำ	-

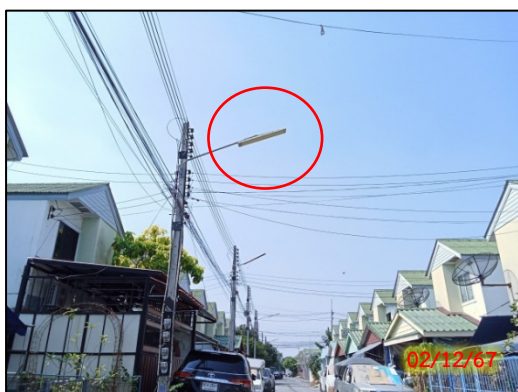
รูปที่ 2.2-5 ไฟส่องสว่างภายในโครงการ

2. ติดตั้งไฟส่องสว่างตลอดแนวนนภายใน โครงการให้มองเห็นได้ชัดเจนในเวลากลางคืน	2. โครงการมีการติดตั้งไฟส่องสว่างตลอด แนวนนภายในโครงการให้มองเห็นได้ ชัดเจนในเวลากลางคืน	-

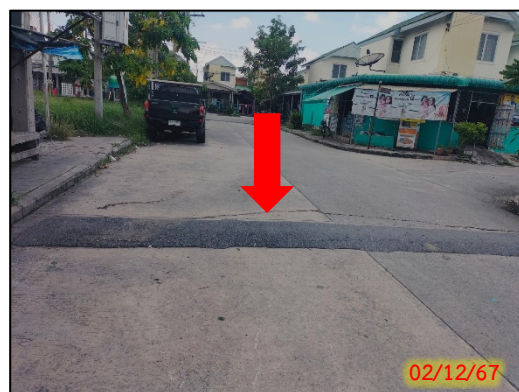
รูปที่ 2.2-6 สันนูนชะลอความเร็ว

4. จัดให้มีสัณชะลอความเร็วของรถตลอดแนว ถนนภายในโครงการ	4. โครงการมีสัณชะลอความเร็วของรถตลอด แนวถนนภายในโครงการ	-

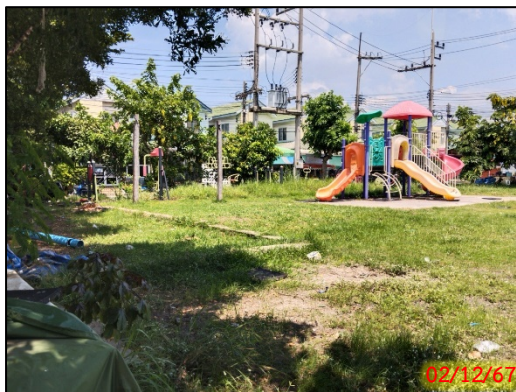
รูปที่ 2.2-9 สนามเด็กเล่น

3. ห้ามตัดทำลายหรือเปลี่ยนแปลงสภาพจาก พื้นที่สีเขียวไปใช้ประโยชน์ด้านอื่น	3. มีการปรับปรุงพื้นที่สีเขียวบางส่วนไปเป็น สนามเด็กเล่นขนาด 130 ตารางเมตร และ ลานออกกำลังกายขนาด 120 ตารางเมตร ซึ่งยังคงมีลักษณะเป็นที่พักผ่อนหย่อนใจ	ห้ามเปลี่ยนแปลงพื้นที่ สีเขียวไปใช้ประโยชน์เพื่อ การอื่นเพิ่มเติม

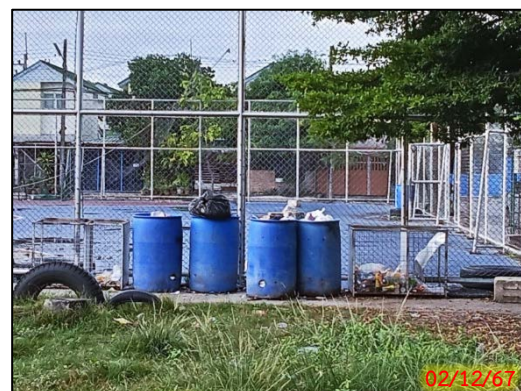
รูปที่ 2.2-14 ถังขยะภายในโครงการ

3. ถังรองรับขยะที่จัดเตรียมต้องเป็นถังที่มีฝาปิด ป้องกันแมลงไม่รั่วซึม	3. จากการตรวจสอบพบว่า ถังรองรับขยะ ของโครงการเป็นถังที่ไม่มีฝาปิดป้องกัน แมลง	เปลี่ยนถังขยะเป็นชนิด มีฝาปิดป้องกันแมลง

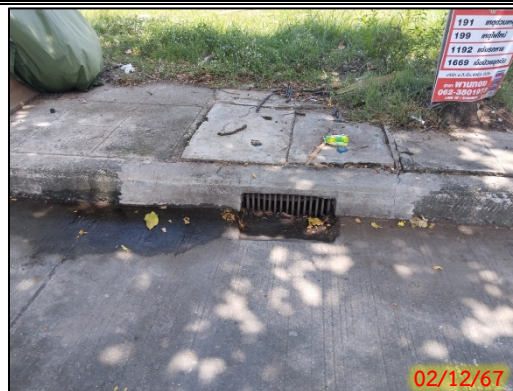
รูปที่ 2.2-16 ท่อระบายน้ำภายในโครงการ

2. จัดให้มีเจ้าหน้าที่ดูแลบำรุงรักษาระบบระบายน้ำ ตะแกรงดักขยะ ท่อระบายน้ำ รวมทั้งเครื่องสูบน้ำ และอุปกรณ์ต่างๆ ให้อยู่ในสภาพใช้งานได้ดียู่ เสมอตลอดระยะดำเนินการรวมทั้งทำการขุดลอก ระดับตะกอนและวัชพืชในบ่อหน่วงน้ำเป็น ประจำปีละ 1 ครั้งและให้มีการดูแลรักษาพื้นที่ สีเขียวบริเวณบ่อหน่วงน้ำไม่ให้มีหญ้ารก	2. โครงการอยู่ระหว่างดำเนินการ ของงบประมาณในการดูแลบำรุงรักษาระบบ ระบายน้ำ ตะแกรงดักขยะ ท่อระบายน้ำ รวมทั้งเครื่องสูบน้ำและอุปกรณ์ต่างๆ ให้อยู่ ในสภาพใช้งานได้ดียู่เสมอรวมทั้งทำการขุด ลอกระดับตะกอนและวัชพืชในบ่อหน่วงน้ำ เป็นประจำและให้มีการดูแลรักษาพื้นที่ สีเขียวบริเวณบ่อหน่วงน้ำไม่ให้มีหญ้ารก	-
