รายงานผลการปฏิบัติตามมาตรการป้องกันและแก้ไขผลกระทบสิ่งแวดล้อม
และมาตรการติดตามตรวจสอบผลกระทบสิ่งแวดล้อม
โครงการ เอสเซ็นต์ ตรีง (สิ้นสุดระยะก่อสร้าง) (เดิมชื่อ โครงการ เอสเซ็นต์ ไลฟ์ ตรีง)
ตั้งอยู่ทางหลวงชนบท ตง.5036 (ถนนศรีตรีง 1) ตำบลทับเที่ยง อำเภอเมืองตรีง จังหวัดตรีง
ของบริษัท เซ็นทรัลพัฒนา เรชชีเด็นท์ จำกัด
สำนักงานตั้งอยู่ เลขที่ 999/9 ถนนพระราม 1 เขตปทุมวัน แขวงปทุมวัน
กรุงเทพมหานคร 10330

ระหว่างเดือนกรกฎาคม – ธันวาคม 2567

1. ชื่อโครงการ เอสเซ้นท์ ตรัง
- ชื่อเดิมโครงการ เอสเซ้นท์ ไลฟ์ ตรัง
- เลขที่ EIA 256505-83
2. สถานที่ตั้ง ทางหลวงชนบท ดง.5036 (ถนนศรีตรัง 1) ตำบลทับเที่ยง อำเภอเมืองตรัง จังหวัดตรัง
3. ชื่อเจ้าของโครงการ บริษัท เซ็นทรัล พัฒนา เรซซิเดนซ์ จำกัด
4. สถานที่ติดต่อ 999/9 อาคาร ถนนพระราม 1 เขตปทุมวัน แขวงปทุมวัน กรุงเทพมหานคร
โทรศัพท์ : 265-950-9255 โทรสาร : -
e-mail : krthammasak@centralpattana.co.th
5. จัดทำโดย บริษัท เอ็นไวรอนเมนต์ รีเสิร์ช แอนด์ เทคโนโลยี จำกัด
6. โครงการได้รับความเห็นชอบในรายงานการประเมินผลกระทบสิ่งแวดล้อม เมื่อวันที่ 27 กันยายน 2565
7. โครงการได้นำเสนอรายงานผลการปฏิบัติตามมาตรการฯ ครึ่งสุดท้าย เมื่อวันที่ 31 กรกฎาคม 2567
8. รายละเอียดโครงการ แสดงตั้งรายละเอียดโครงการในบทที่ 2

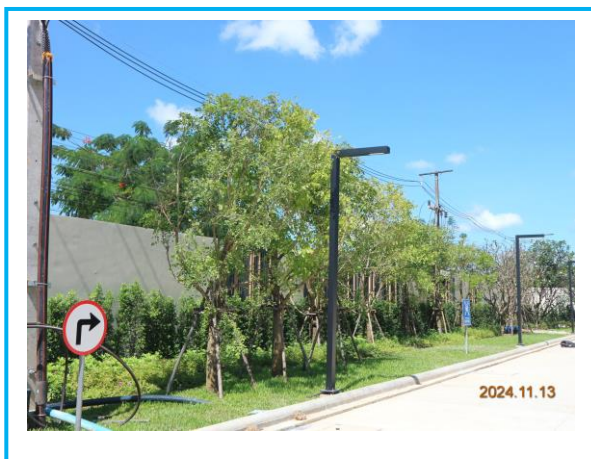
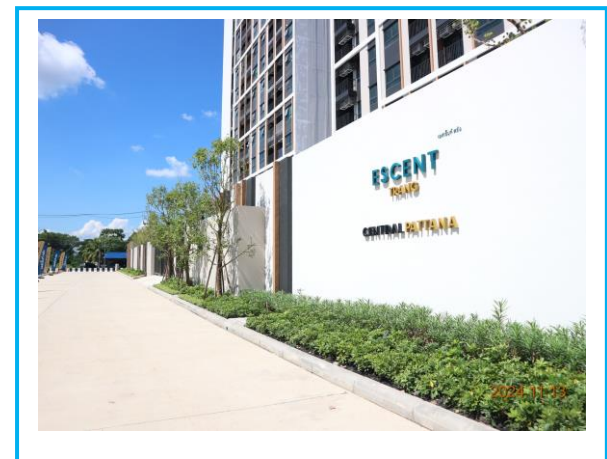
รูปที่ 1.6-1 สถานภาพการก่อสร้างโครงการในปัจจุบัน (พฤศจิกายน 2567)

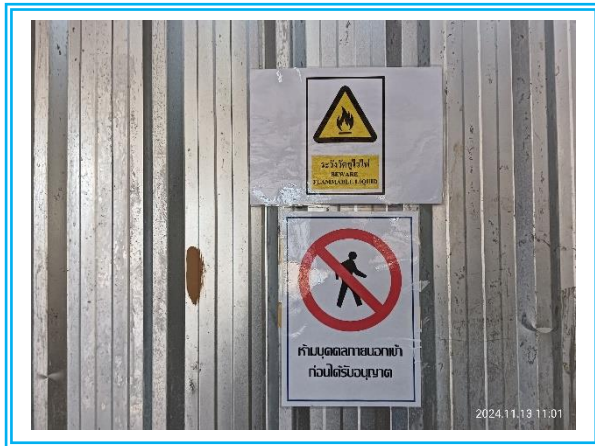
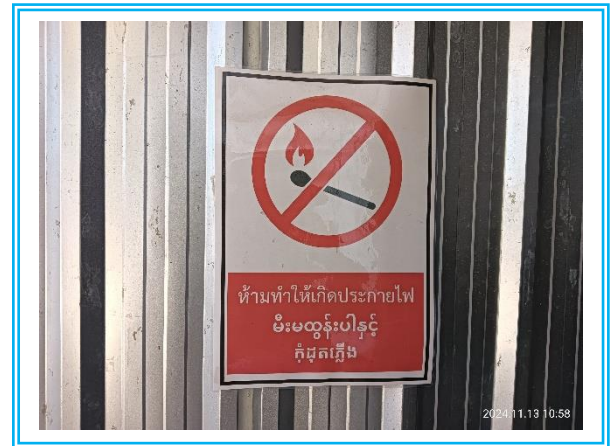
รูปที่ 3.1-32 สถานที่เก็บเชื้อเพลิงที่มีติดขัด และป้าย “ห้ามทำให้เกิดประกายไฟ” ไว้บริเวณสถานที่เก็บเชื้อเพลิงและวัสดุไวไฟ

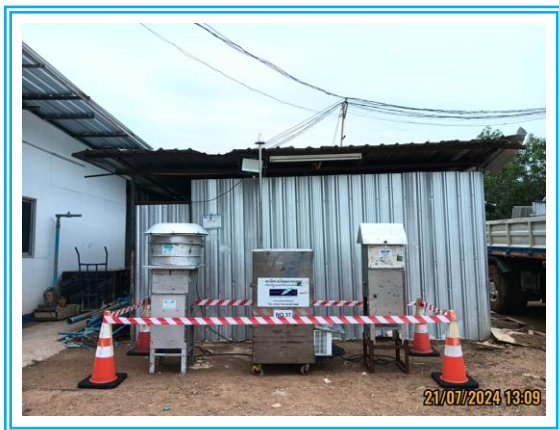
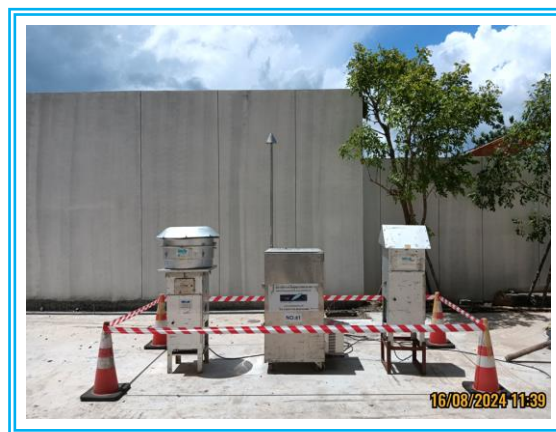
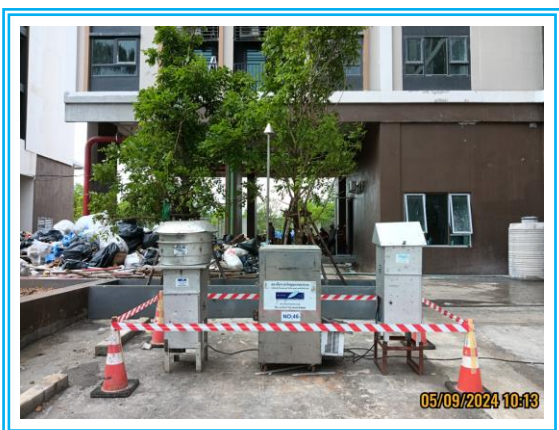
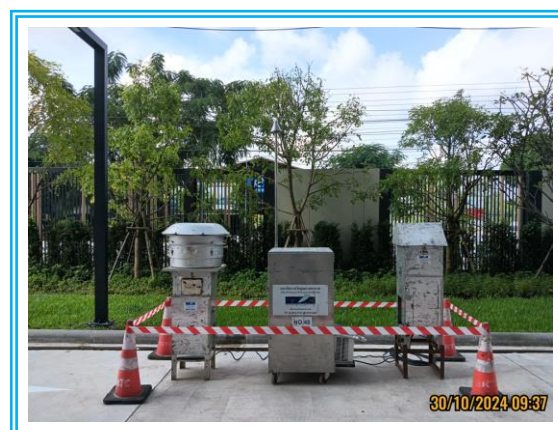
รูปที่ 4.3-27 รูปแสดงการตรวจวัดคุณภาพอากาศ (TSP, PM10, THC, NO₂, SO₂, CO)
บริเวณพื้นที่โครงการ
ดำเนินการตรวจวัดระหว่างเดือนกรกฎาคม – พฤศจิกายน 2567

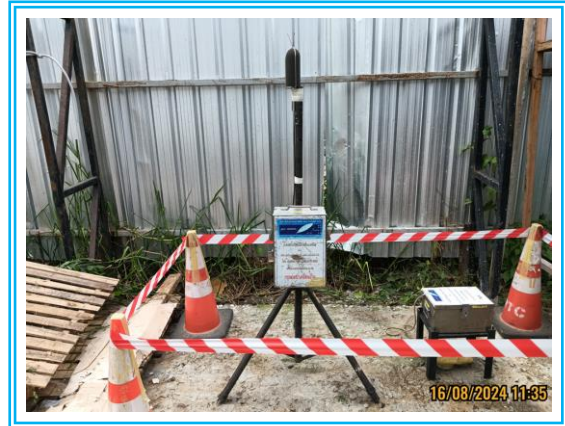
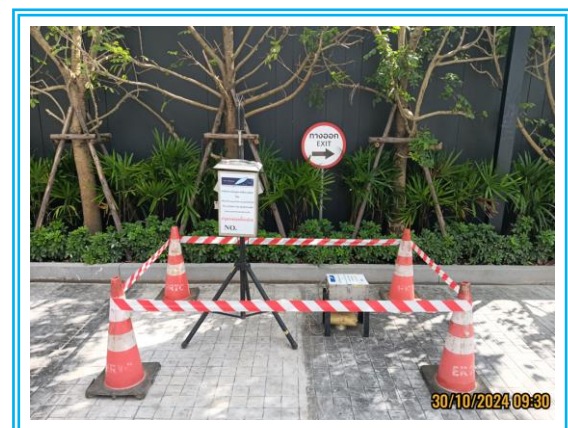
รูปที่ 4.3-29 รูปแสดงการตรวจวัดระดับเสียงโดยทั่วไปและเสียงรบกวน
บริเวณพื้นที่โครงการ
ดำเนินการตรวจวัดระหว่างเดือนกรกฎาคม – พฤศจิกายน 2567

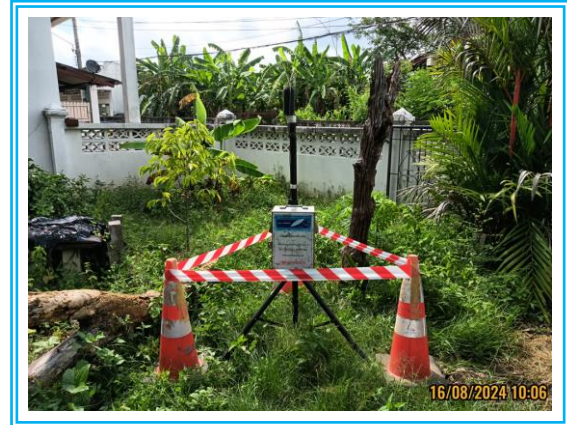
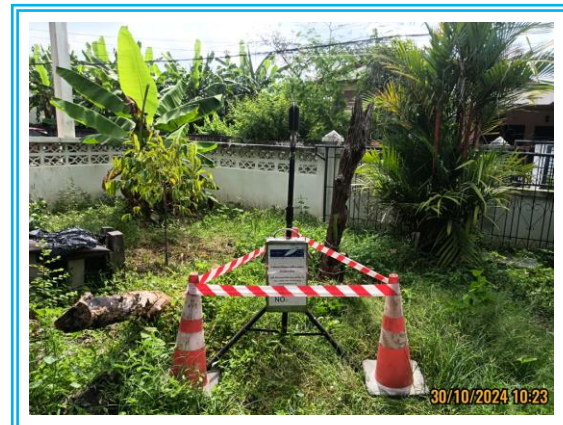
รูปที่ 4.3-30 รูปแสดงการตรวจวัดระดับเสียงโดยทั่วไปและเสียงรบกวน
บริเวณชุมชนคนขนุน
ดำเนินการตรวจวัดระหว่างเดือนกรกฎาคม – พฤศจิกายน 2567

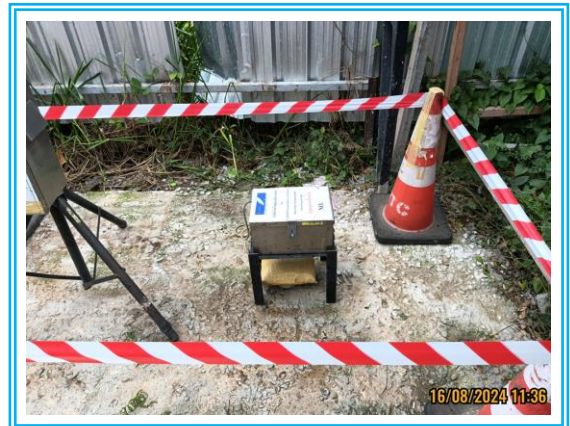
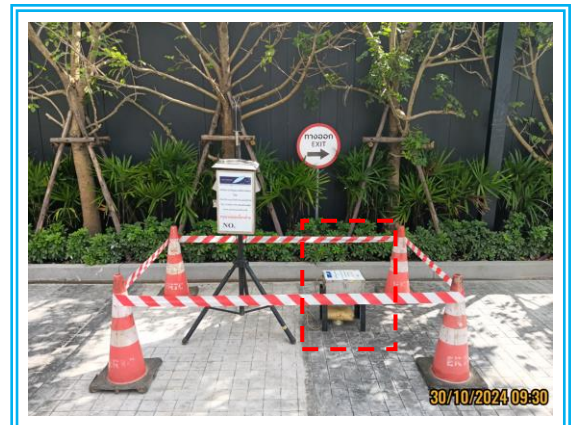
รูปที่ 4.3-31 รูปแสดงการตรวจวัดความสั่นสะเทือน
บริเวณพื้นที่โครงการ
ดำเนินการตรวจวัดระหว่างเดือนกรกฎาคม – พฤศจิกายน 2567

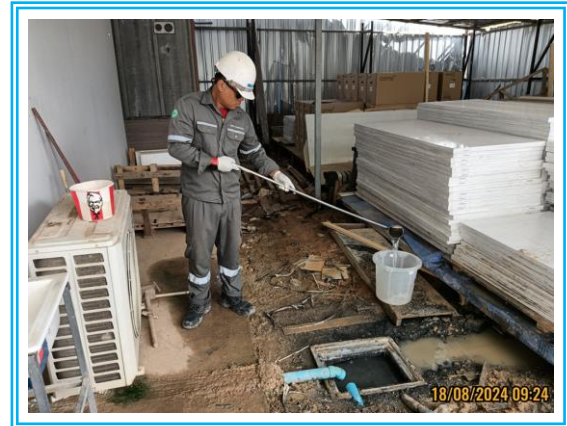
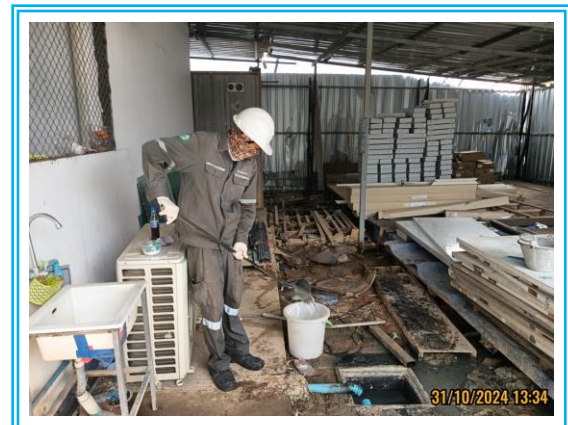
รูปที่ 4.3-32 รูปแสดงการเก็บตัวอย่างเพื่อตรวจวิเคราะห์คุณภาพน้ำทิ้ง
บริเวณบ่อพักน้ำทิ้งชั่วคราว (แทนจุดบ่อพักน้ำทิ้งก่อนระบายออกสู่ท่อระบายน้ำสาธารณะ)
ดำเนินการตรวจวัดระหว่างเดือนกรกฎาคม – ตุลาคม 2567
