รายงานผลการปฏิบัติตามมาตรการป้องกันและแก้ไขผลกระทบสิ่งแวดล้อม
และมาตรการติดตามตรวจสอบผลกระทบสิ่งแวดล้อม

โครงการ LCH Project 3 (ระยะดำเนินการ)

ตั้งอยู่ที่ ตำบลตาสีหิ อำเภอลวกแดง จังหวัดระยอง

เดือนกรกฎาคม – ธันวาคม 2567

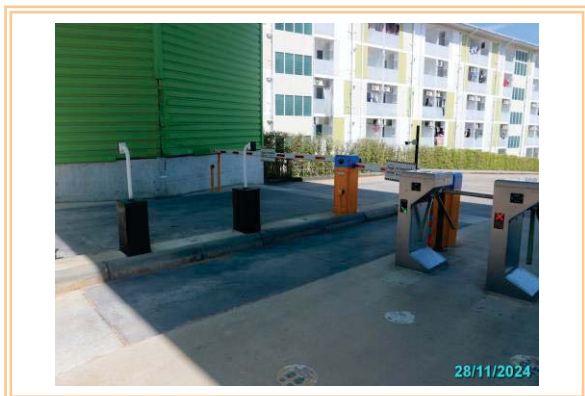
รูปที่ 2.5.1-1 ทางเข้าโครงการ

2.1) ถนนสายประธาน ออกแบบให้มีความกว้างของเขตทาง 13.00 เมตร (ไป - กลับ) ผิวจราจรกว้าง 6.00 เมตร มี 2 ช่องจราจร และเกาะกลางถนนกว้าง 1 เมตร เติมน้ำมันแบบสองทิศทางสวนกัน

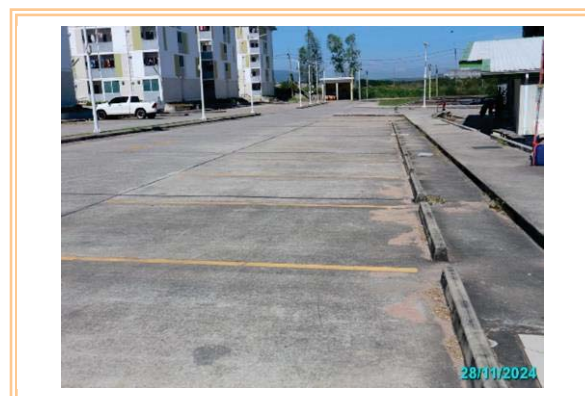
รูปที่ 2.5.1-3 พื้นที่จอดรถยนต์

การออกแบบที่จอดรถภายในโครงการสามารถแบ่งออกเป็น 2 ประเภท คือ ที่จอดรถยนต์และที่จอดรถจักรยานยนต์ โดยโครงการได้จัดเตรียมให้มีพื้นที่จอดรถยนต์ทั้งสิ้น จำนวน 475 คัน เป็นลานจอดรถกลางแจ้งทั้งหมด ซึ่งสอดคล้องเป็นไปตามกฎกระทรวงฉบับที่ 7 (พ.ศ. 2517) ข้อ 3 (2) (ฉ) และ (ซ) ออกตามความในพระราชบัญญัติควบคุมการก่อสร้างอาคาร พ.ศ. 2479 (ตามข้อกำหนดต้องจัดเตรียมที่จอดรถยนต์ไม่น้อยกว่า 393 คัน) และที่จอดรถจักรยานยนต์จำนวน 813 คัน

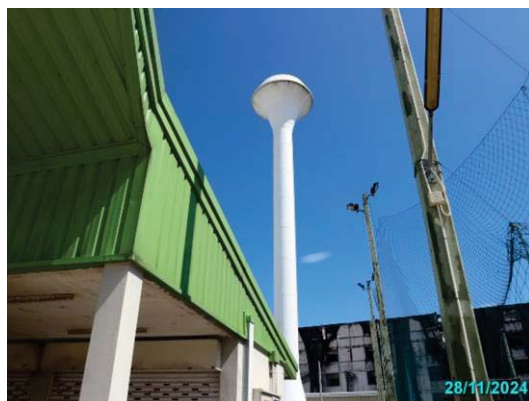
รูปที่ 2.5.2-4 หอถังสูง

2) หอถังสูง (Champagne Tank) ทำหน้าที่ส่งจ่ายน้ำไปยังแต่ละอาคาร ด้วยแรงโน้มถ่วงของโลก ขนาด 200 ลูกบาศก์เมตร จำนวน 1 ถัง สูง 35 เมตร ซึ่งจะรับน้ำประปาจากถังเก็บน้ำใต้ดินสูบน้ำขึ้นหอถังสูงด้วยเครื่องสูบน้ำแบบหอยโข่ง (Centrifugal pumps) จำนวน 2 ชุดสลับกันทำงานแบบอัตโนมัติ โดยควบคุมการทำงานด้วย Electrode Switches ส่งขึ้นไปยังหอถังสูง (Champagne Tank) เพื่อส่งจ่ายให้แก่แต่ละอาคารและกิจกรรมภายในโครงการต่อไป

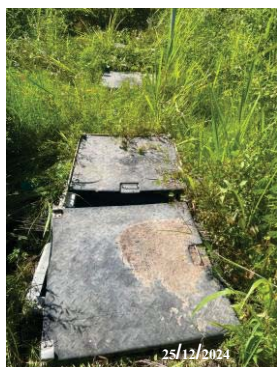
รูปที่ 2.5.3-1 ถังเกราะ

โครงการออกแบบให้มีระบบบำบัดน้ำเสียจำนวน 11 ชุด เป็นระบบ Activated Sludge แบบมีตัวกลางยึดเกาะ ฟังไไว้ใต้ดินบริเวณที่จอดรถยนต์และบริเวณที่ว่างระหว่างอาคาร ประกอบด้วยส่วนต่างๆ ดังนี้ ถังเกราะ ถังเติมอากาศ ถังตกตะกอน และถังพักน้ำใส

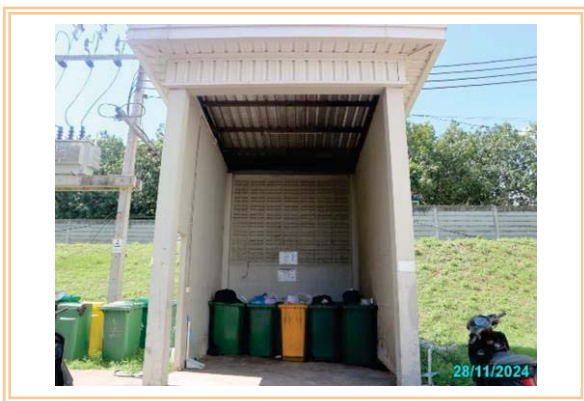
รูปที่ 2.5.5-1 ห้องพักมูลฝอย

การกำจัดมูลฝอยทั้งหมดของโครงการ สอดคล้องเป็นไปตามข้อกำหนดขององค์การบริหารส่วนตำบล ตาสีห์ ที่กำหนดให้โครงการต้องจัดเตรียมถังคอนเทนเนอร์จำนวน 12 ถัง และต้องเทพื้นด้วยคอนกรีตสูงไม่น้อยกว่า 10 เซนติเมตร ซึ่งโครงการได้จัดทำพื้นที่ห้องพักขยะมูลฝอยรวมแต่ละแห่งจะเทคอนกรีตยกสูงจากพื้นที่ดินประมาณ 15 เซนติเมตร ห้องพักขยะมูลฝอยรวมแต่ละแห่งผู้พักอาศัยสามารถเข้า-ออกและทิ้งมูลฝอยได้อย่างสะดวกและสามารถรองรับมูลฝอยที่เกิดขึ้นแต่ละอาคารได้อย่างเพียงพอที่คาดว่ามูลฝอยจะเกิดขึ้นประมาณ 33.188 ลูกบาศก์เมตร โดยโครงการกำหนดให้มีถังคอนเทนเนอร์รองรับ มีลักษณะเป็นฝาปิด-เปิด ขนาด 4 ลูกบาศก์เมตร สูงประมาณ 1.2 เมตร จำนวน 5 ถัง/แห่ง โดยแบ่งเป็นถังขยะย่อยสลายได้ จำนวน 3 ถังและถังขยะรีไซเคิลจำนวน 2 ถัง และถังภาชนะพลาสติก 240 ลิตร จำนวน 8 ถัง/แห่ง แบ่งเป็นถังขยะทั่วไป จำนวน 4 ถัง/แห่งและถังขยะอันตรายจำนวน 4 ถัง/แห่ง

เพื่อความเป็นระเบียบและถูกสุขลักษณะ โครงการได้กำหนดให้เจ้าหน้าที่ดูแลความสะอาด และทำความสะอาดพื้นที่ห้องพักขยะมูลฝอยรวมเป็นประจำทุกวัน พร้อมทำความสะอาดภายหลัง อบต.ตาสีห์ เข้ามาดำเนินการยกตู้คอนเทนเนอร์ออกจากพื้นที่ห้องพักขยะมูลฝอยรวมเรียบร้อยเพื่อเป็นการตรวจสอบมิให้เกิดปัญหา มูลฝอยตกค้างและกลิ่นที่จะเกิดขึ้น

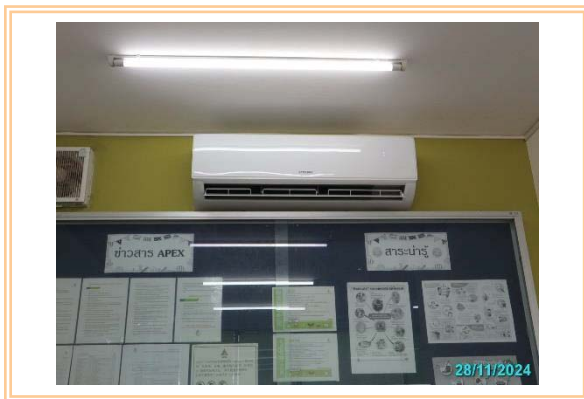
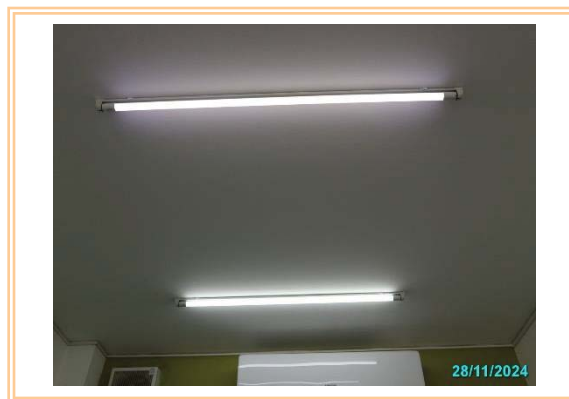
รูปที่ 2.5.6-1 อุปกรณ์ประหยัดพลังงาน

- (1) รณรงค์ให้ตั้งอุณหภูมิความเย็น 25 – 26 °C และปิดก่อนออกจากห้องประมาณ 30 นาที

- (2) ปิดไฟทุกครั้งก่อนออกจากห้องพัก

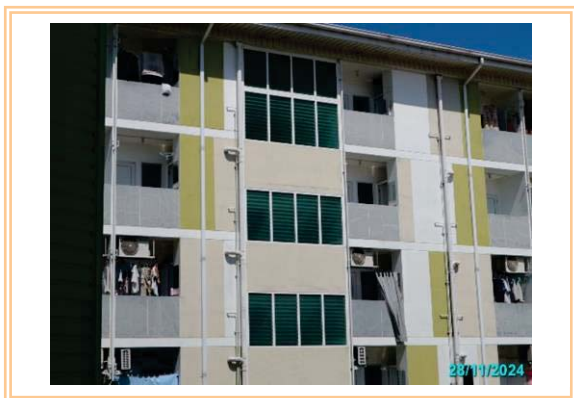
รูปที่ 2.5.7-1 หน้าต่างระบายอากาศ

- รูปแบบที่ 3 (อาคาร Y) มีจำนวน 1 บันได/อาคาร เป็นบันไดหลัก 1 บันไดบันไดหนีไฟและใช้เป็นบันไดหลักด้วย 1 บันได มีขนาดความกว้างของบันได (ST1) เท่ากับ 1.725 เมตร ระบายอากาศด้วยวิธีธรรมชาติ โดยมีหน้าต่างนอกอาคารทุกชั้น ขนาด (กxย) 1.83 x 3.25 เมตร คิดเป็น 5.95 ตร.ม./ชั้น

- 4) ระบบระบายอากาศของบันไดหนีไฟ : อาคารรูปแบบที่ 1 อาคารรูปแบบที่ 2 และอาคารรูปแบบที่ 3 จะใช้บันไดหนีไฟเป็นบันไดหลักด้วย 1 บันได มีขนาดความกว้างของบันไดเท่ากับ 1.725 เมตร อาคารรูปแบบที่ 3 (อาคาร Y) มีบันไดหนีไฟจำนวน 1 บันไดซึ่งบันไดหนีไฟจะอยู่นอกตัวอาคาร มีขนาดความกว้างของบันได 1.00 เมตร

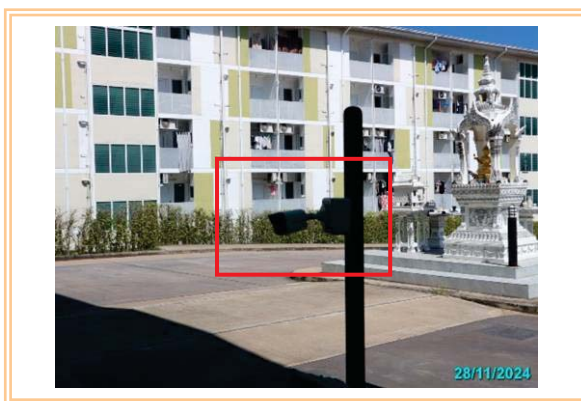
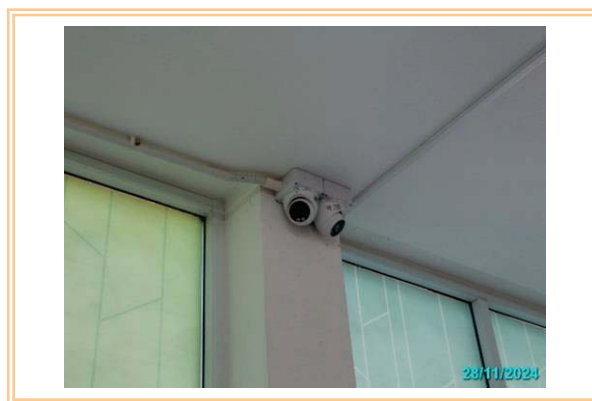
รูปที่ 2.5.8-1 กล้องโทรทัศน์วงจรปิด

ระบบการติดต่อสื่อสาร ที่โครงการจัดให้มี ได้แก่ ระบบโทรศัพท์ภายใน และโทรศัพท์ ซึ่งติดตั้งระบบสัญญาณดาวเทียม ในห้องพักทุกห้อง ทั้งนี้ยังมีพนักงานรักษาความปลอดภัยตรวจสอบภายในโครงการ ระบบควบคุมการเปิด-ปิดประตู Lobby จากห้องพัก พร้อมสัญญาณภาพโทรทัศน์วงจรปิด (CCTV) และระบบโทรทัศน์วงจรปิดควบคุมการเข้า-ออกของอาคาร

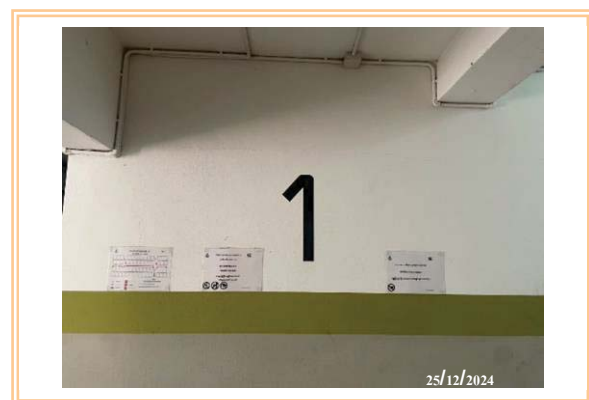
รูปที่ 2.5.9-12 ป้ายบอกชั้น

10) ป้ายบอกชั้น เป็นป้ายบอกเลขชั้นติดตั้งไว้ที่บันไดหลักและบันไดหนีไฟ

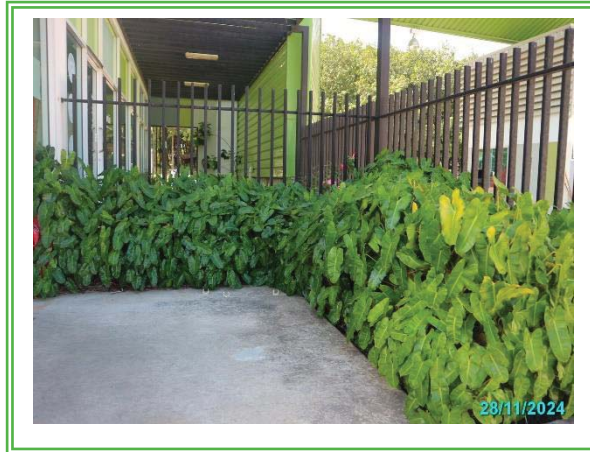
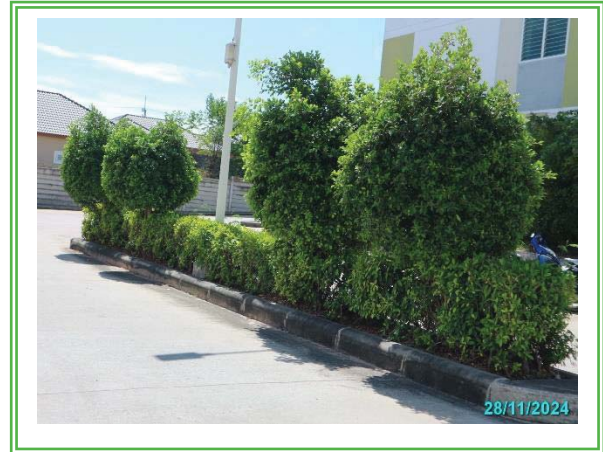
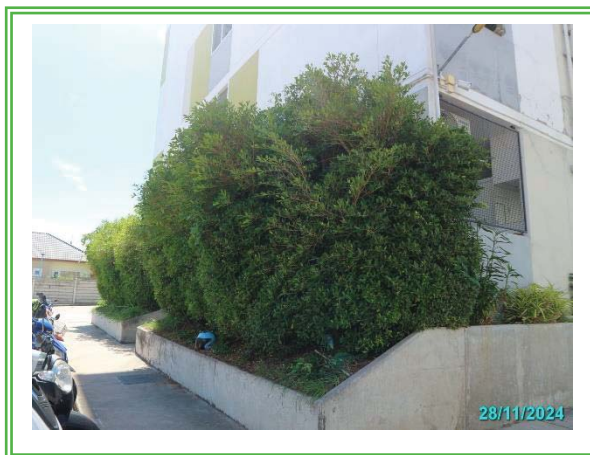
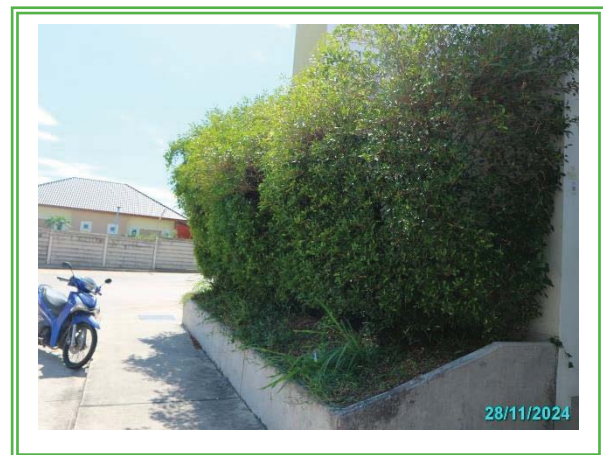
รูปที่ 3-1 พื้นที่สีเขียวของโครงการ

5. จัดให้มีพื้นที่สีเขียว 13,801.55 ตารางเมตร	- พื้นที่สีเขียวของโครงการได้ทำการปลูกไม้ยืนต้น ไม้พุ่มและปลูกหญ้าคลุมดินเพื่อให้ความร่มรื่นและความสวยงาม	-	รูปที่ 3-1

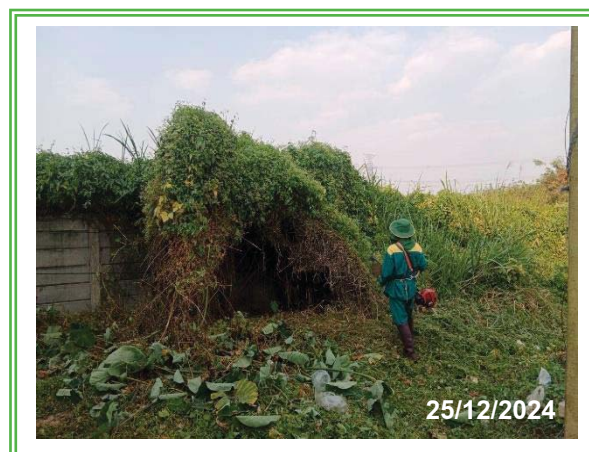
รูปที่ 3-2 เจ้าหน้าที่ดูแลสวน

2. จัดให้เจ้าหน้าที่ตัดแต่งกิ่งไม้ยืนต้นเป็นประจำอย่างน้อยเดือนละ 2 ครั้ง	- โครงการจัดให้มีเจ้าหน้าที่ดูแลพื้นที่สีเขียว	-	รูปที่ 3-2
1.1.3 สภาพภูมิอากาศและคุณภาพอากาศ	<ul style="list-style-type: none"> - เกิดจากควันหรือไอของเครื่องยนต์ในรถยนต์ของผู้เข้าพักอาศัยจำนวน 474 คัน - จากการตรวจวัดคุณภาพอากาศบริเวณพื้นที่โครงการ 7-8 สิงหาคม 2557 รวมกับค่าจากการคำนวณมีรายละเอียดของค่ามลพิษดังนี้ 1. คาร์บอนมอนอกไซด์ (CO) - สภาพปัจจุบัน = 0.618 มก./ลบ.ม. - จากระยะเข้าออกโครงการ = 0.1399 มก./ลบ.ม. - รวม CO ทั้งหมด = 0.7579 มก./ลบ.ม. - ค่ามาตรฐาน = 34.20 มก./ลบ.ม. (มาตรฐานจากประกาศคณะกรรมการสิ่งแวดล้อมแห่งชาติ ฉบับที่ 12 พ.ศ. 2538) 	1. ควบคุมความเร็วของรถยนต์ในโครงการ เช่น ป้ายจำกัดความเร็วและสัญญาณความเร็ว เป็นต้น	- ทางโครงการได้จัดทำสัญญาณลดความเร็ว	-	รูปที่ 3-5

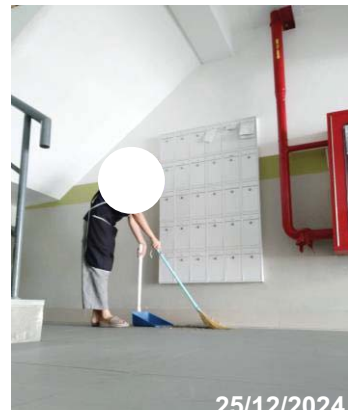
รูปที่ 3-6 เจ้าหน้าที่ดูแลความสะอาดรอบโครงการ

2. จัดให้มีเจ้าหน้าที่ดูแลรักษาความสะอาดของถนน และ ลานจอดรถอย่างสม่ำเสมอ	- ทางโครงการจัดให้มีเจ้าหน้าที่ดูแลความสะอาดบริเวณรอบพื้นที่โครงการ	-	รูปที่ 3-6

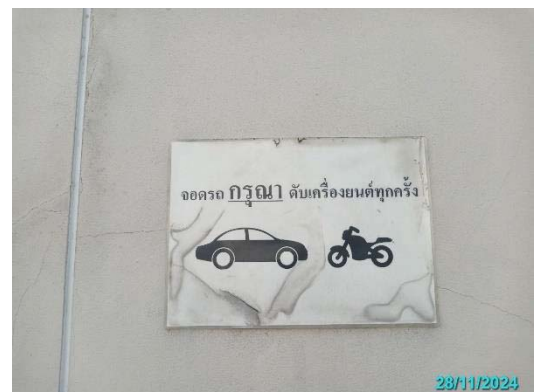
รูปที่ 3-8 ป้ายห้ามติดเครื่องยนต์ทิ้งไว้

4. ติดป้ายห้ามติดเครื่องยนต์ทิ้งไว้บริเวณลานจอดรถ โดยดับเครื่องยนต์ที่ เมื่อจอดรถแล้ว	- ทางโครงการได้ติดป้ายห้ามติดเครื่องยนต์ทิ้งไว้บริเวณลานจอดรถ	-	รูปที่ 3-8

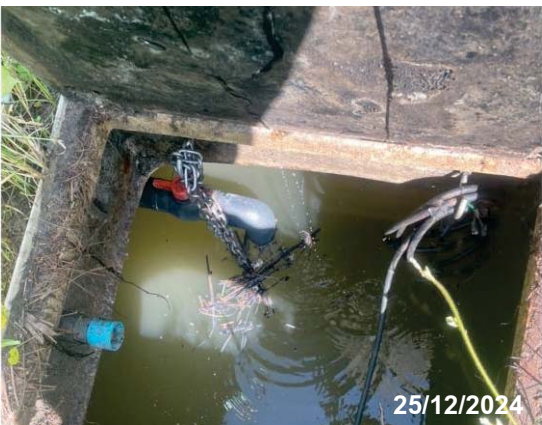
รูปที่ 3-13 ท่อรวบรวมน้ำทิ้งที่ผ่านการบำบัดก่อน
ระบายออกสู่ห้วยกร้า

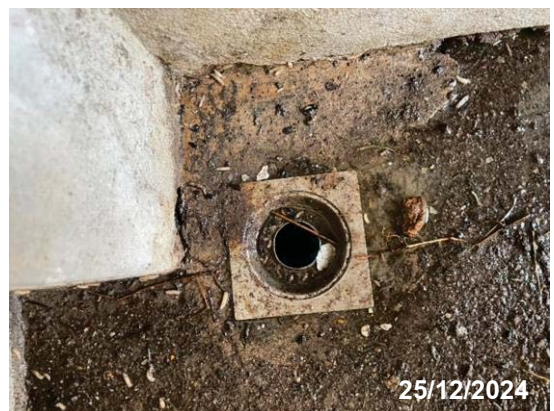
รูปที่ 3-20 ท่อระบายน้ำเสียจากการชะล้างห้องพักมูลฝอย

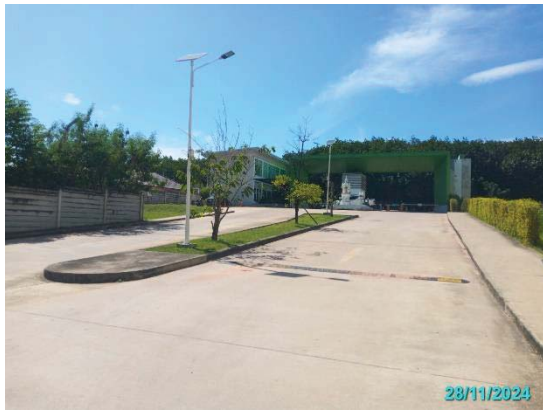
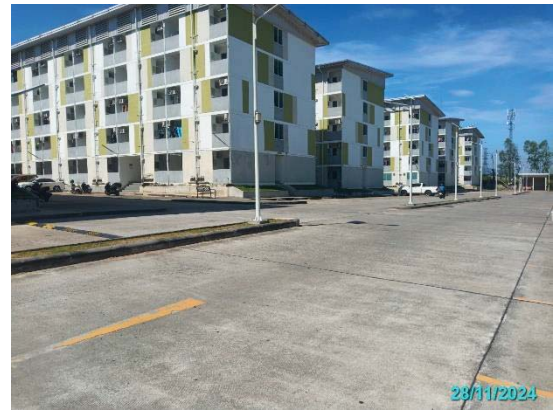
รูปที่ 3-39 ถนนภายในโครงการ

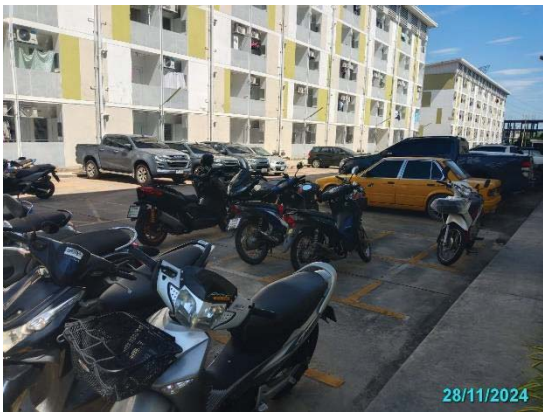
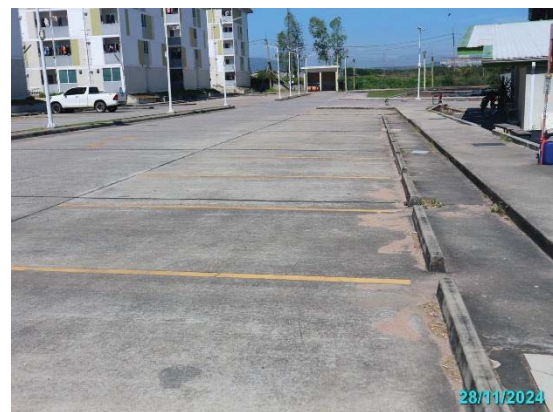
รูปที่ 3-40 พื้นที่สำหรับจอดรถจักรยานยนต์

รูปที่ 3-41 พื้นที่สำหรับจอดรถยนต์

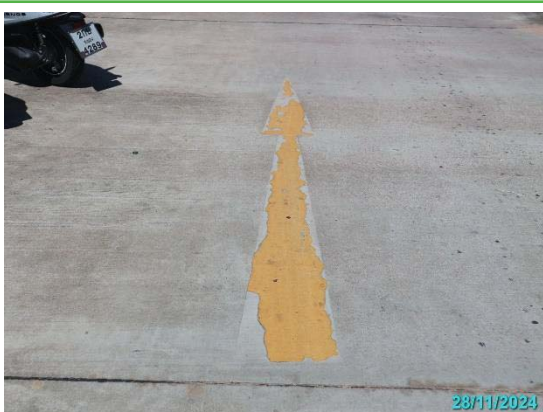
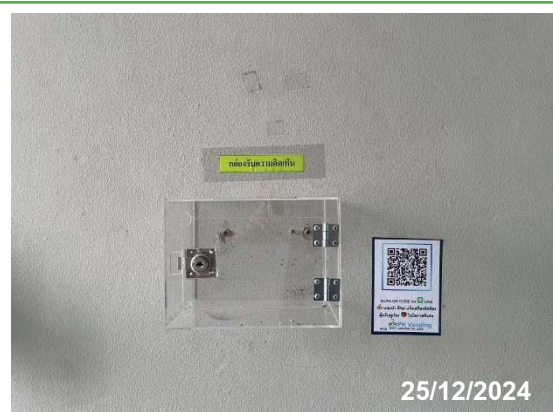
รูปที่ 3-42 ลูกศรแสดงทิศทางภายในโครงการ

รูปที่ 3-43 กล่องรับความคิดเห็น
