รายงานผลการปฏิบัติตามมาตรการป้องกันและแก้ไขผลกระทบสิ่งแวดล้อม
และมาตรการติดตามตรวจสอบผลกระทบสิ่งแวดล้อม
โครงการ ศุภาลย์ พาร์ควิลล์ พัทธยา-สุขุมวิท (ระยะก่อสร้าง)
ของบริษัท ศุภาลย์ จำกัด (มหาชน)
ตั้งอยู่ถนน ชบ.ถ.10.005 (ถนนทุ่งกลม-ศาลหมัน)
ตำบลหนองปรือ อำเภอบางละมุง จังหวัดชลบุรี

ระหว่างเดือนกรกฎาคม – ธันวาคม 2567

รายงานผลการปฏิบัติตามมาตรการป้องกันและแก้ไขผลกระทบสิ่งแวดล้อม
และมาตรการติดตามตรวจสอบผลกระทบสิ่งแวดล้อม

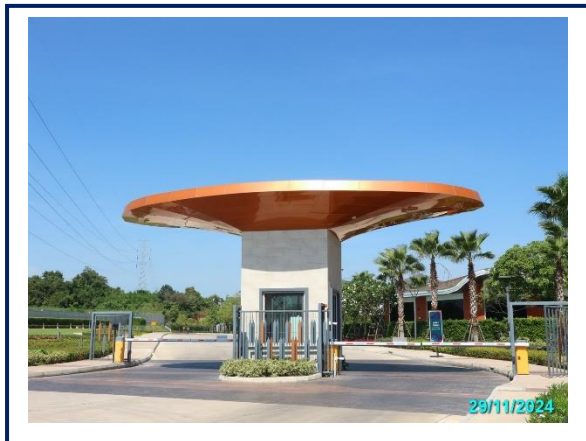
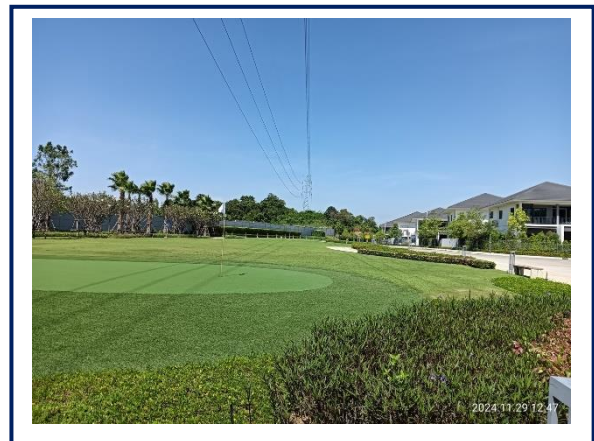
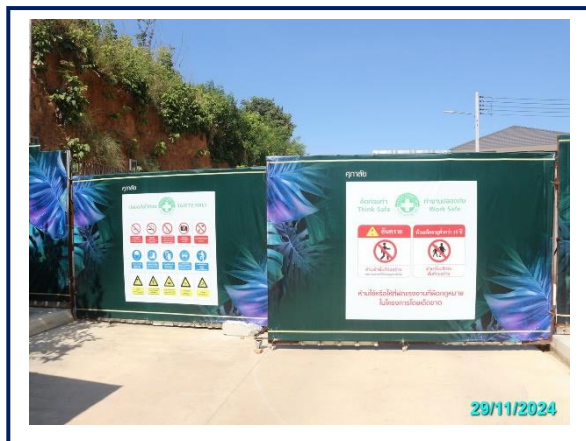
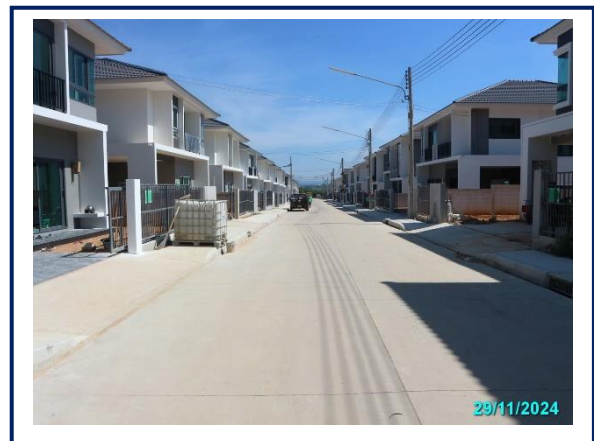
รูปที่ 1.6-1 สถานภาพการก่อสร้างโครงการในปัจจุบัน (เดือนพฤศจิกายน 2567)

โครงการเริ่มทำการก่อสร้างในเดือนพฤษภาคม 2566 สถานภาพของโครงการในเดือนพฤศจิกายน 2567 พบว่าโครงการดำเนินการก่อสร้างแล้วเสร็จประมาณ 90 เปอร์เซ็นต์ ของเนื้อที่ตามผังโครงการจัดสรรที่ดิน ดังแสดงสถานภาพการก่อสร้างโครงการในรูปที่ 1.6-1

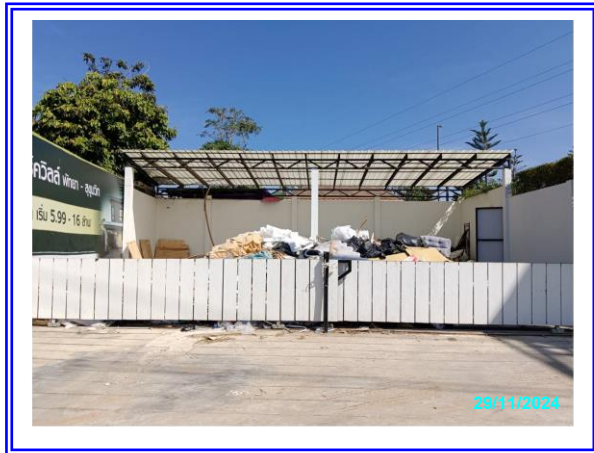
รูปที่ 3-16 พื้นที่รวบรวมขยะมูลฝอย

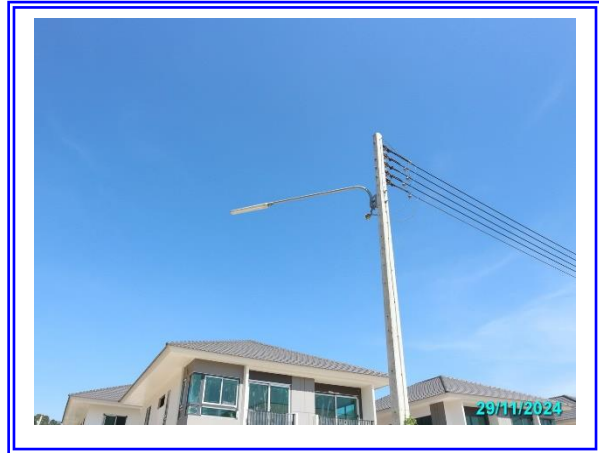
รูปที่ 3-17 ไฟส่องสว่างบริเวณพื้นที่ก่อสร้าง

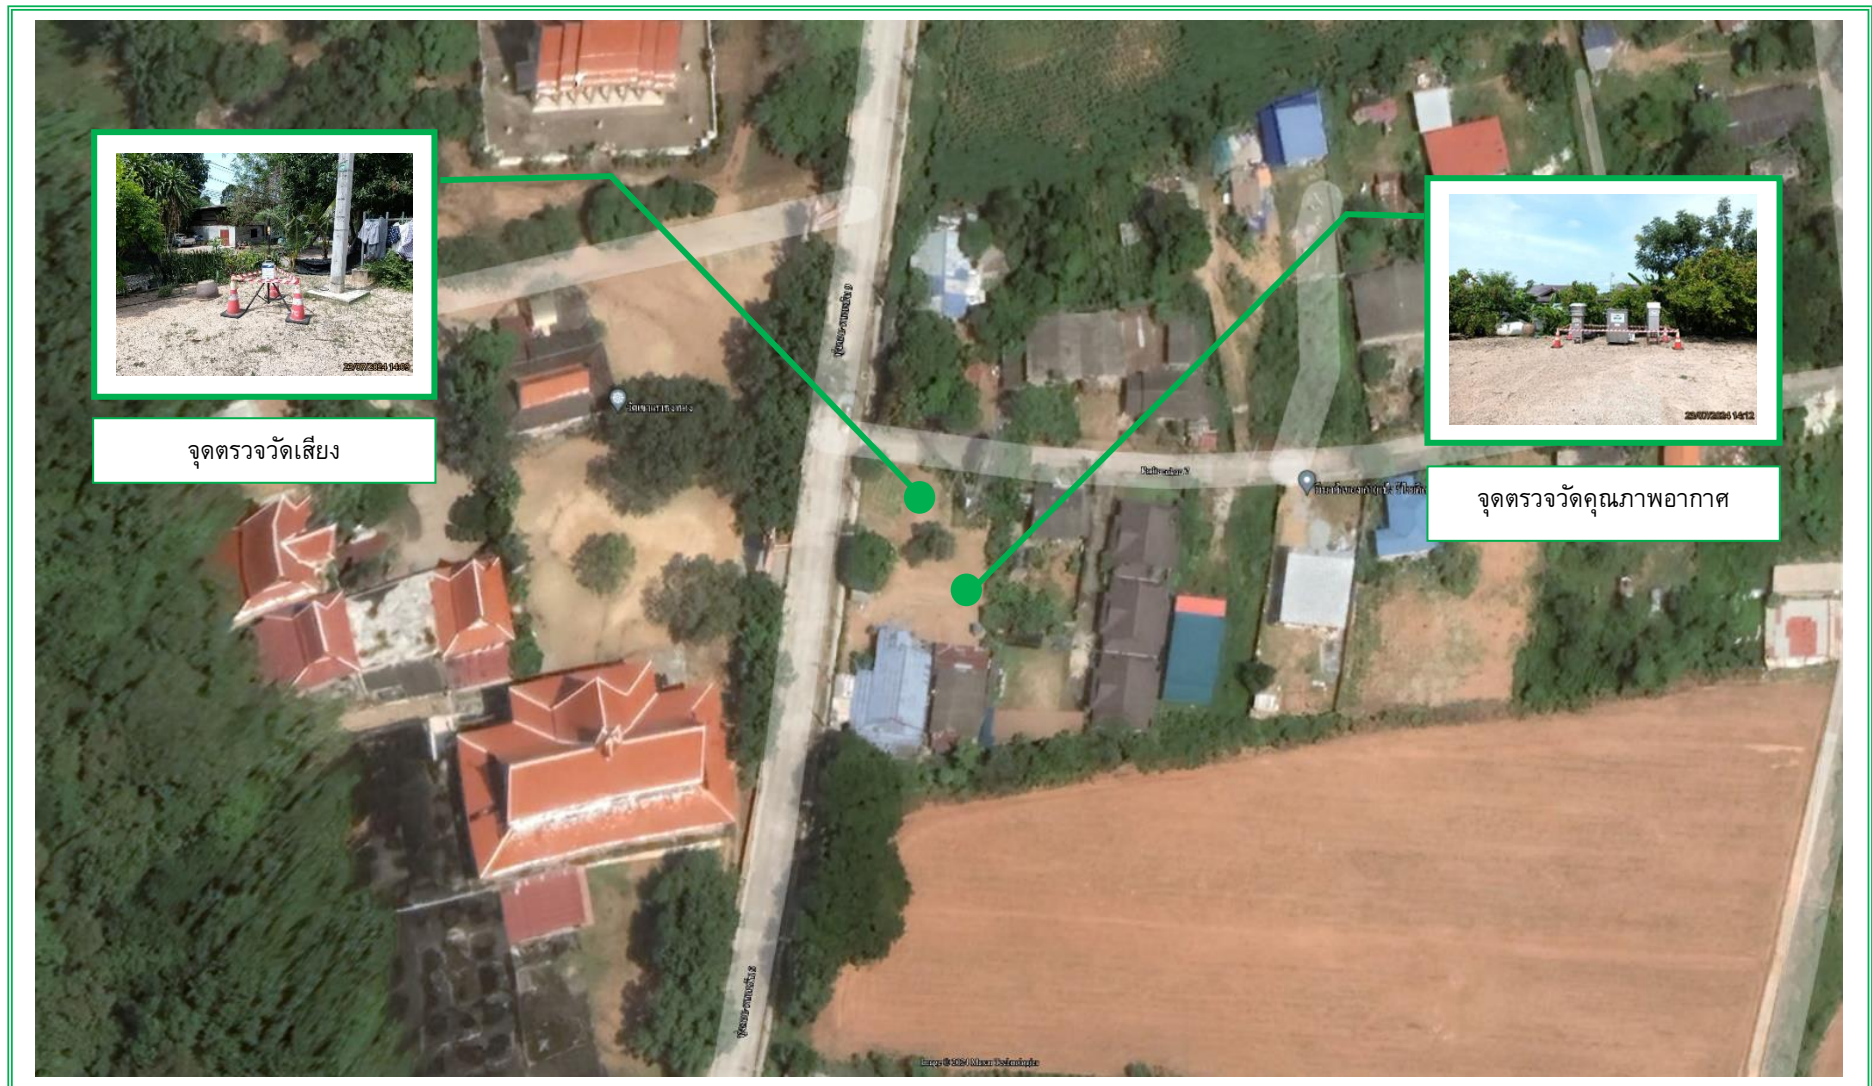
รูปที่ 4.1-2 ตำแหน่งจุดตรวจวัดคุณภาพสิ่งแวดล้อม โครงการ ศุภาลย์ พาร์ควิลล์ พัทยา-สุขุมวิท (ระยะงานก่อสร้าง) บ้านเลขที่ 131/6 หมู่ที่ 10 ตำบลหนองปรือ
อำเภอบางละมุง จังหวัดชลบุรี (แทนจุดบริเวณวัดเขาเสาธงทอง)

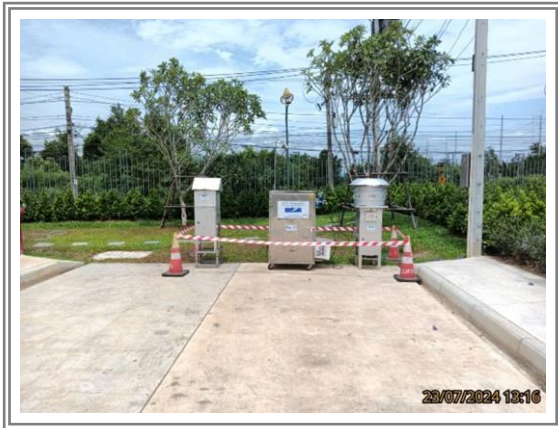
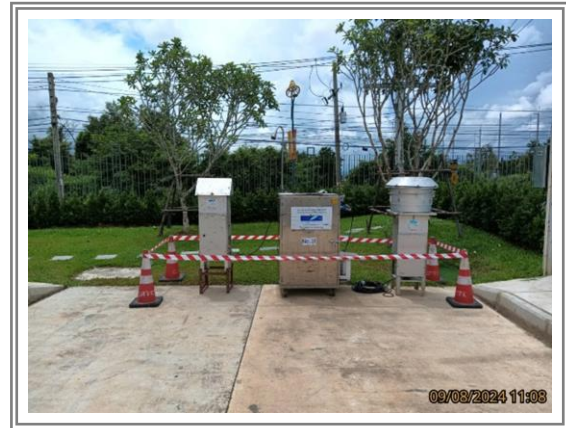
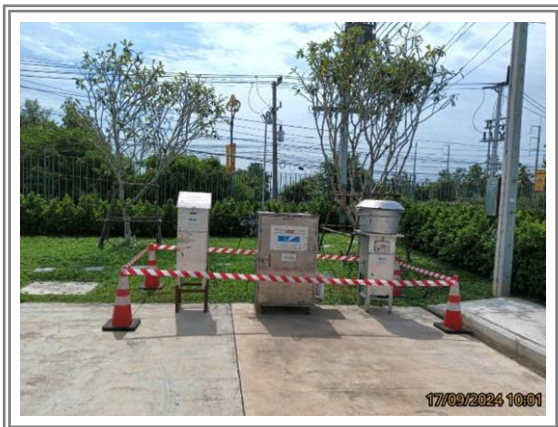
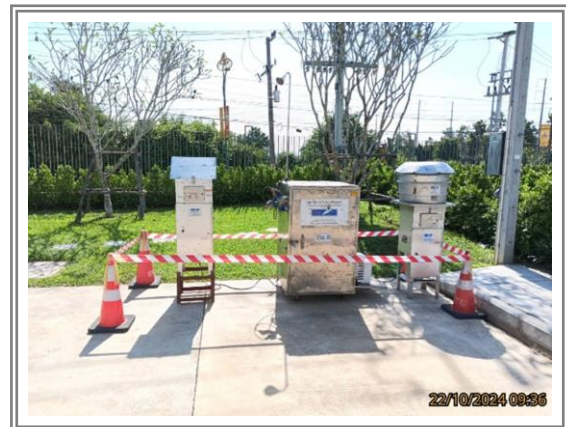
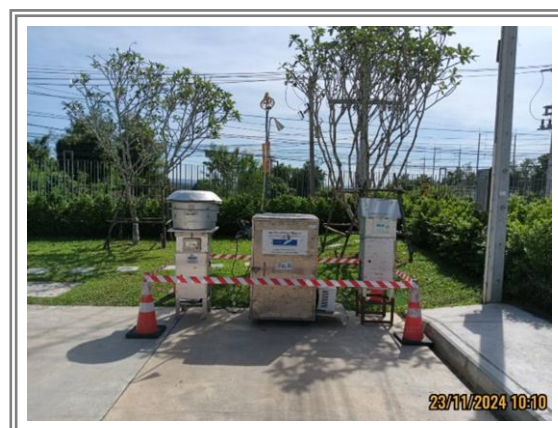
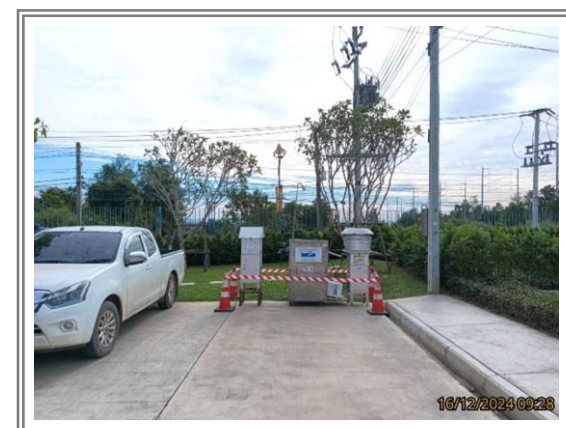
รูปที่ 4.3-24 รูปแสดงการตรวจวัดคุณภาพอากาศในบรรยากาศโดยทั่วไป
ภายในพื้นที่ก่อสร้างโครงการด้านทิศใต้ของโครงการ
โครงการ ศุภาลย์ พาร์ควิลล์ พัทยา-สุขุมวิท (ระยะก่อสร้าง)
ระหว่างเดือนกรกฎาคม – ธันวาคม 2567

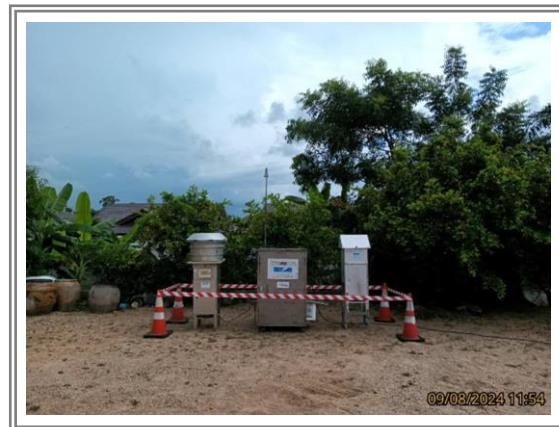
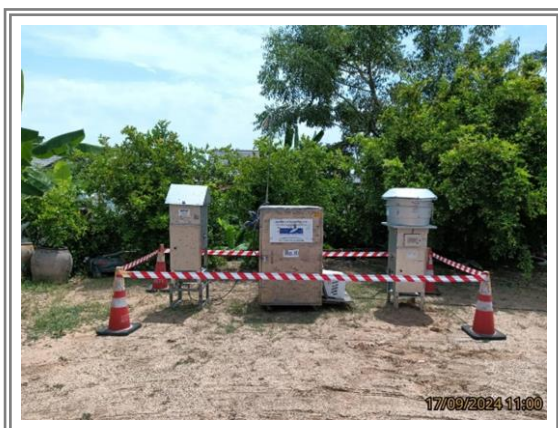
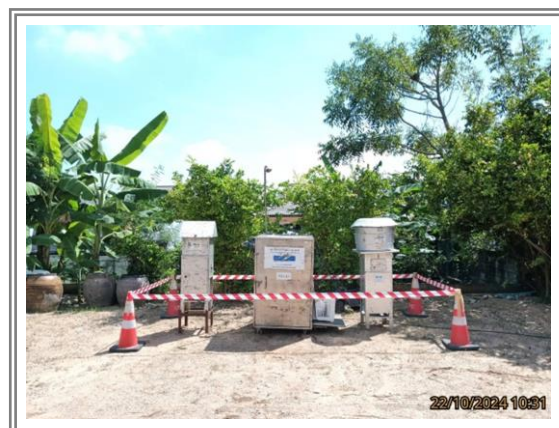
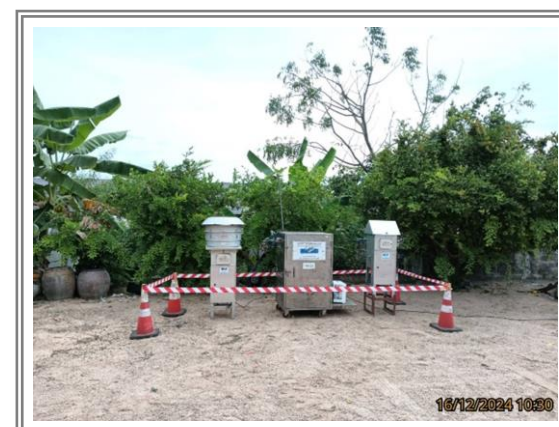
รูปที่ 4.3-25 รูปแสดงการตรวจวัดคุณภาพอากาศในบรรยากาศโดยทั่วไป
บ้านเลขที่ 131/6 หมู่ที่ 10 ตำบลหนองปรือ อำเภอบางละมุง จังหวัดชลบุรี (แทนจุดบริเวณวัดเขาเสาธงทอง)
โครงการ ศุภาลย์ พาร์ควิลล์ พัทยา-สุขุมวิท (ระยะก่อสร้าง)
ระหว่างเดือนกรกฎาคม – ธันวาคม 2567

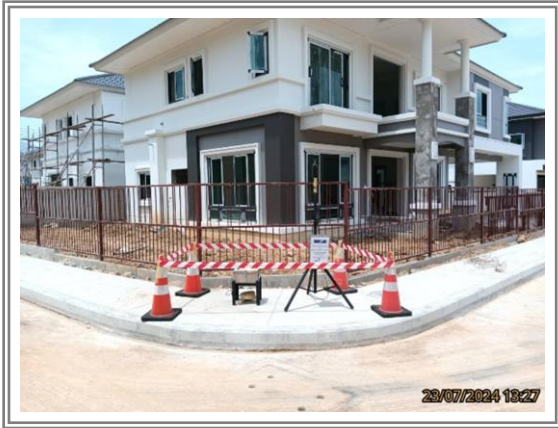
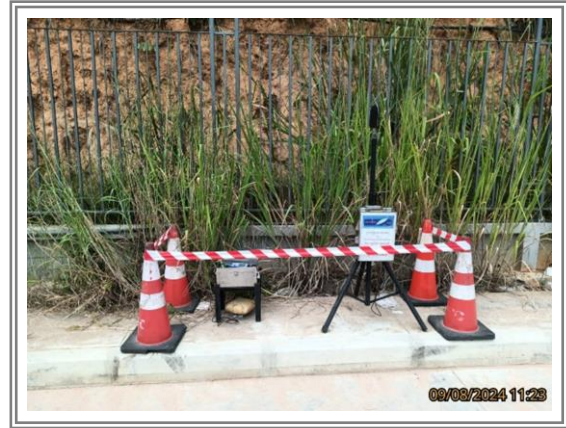
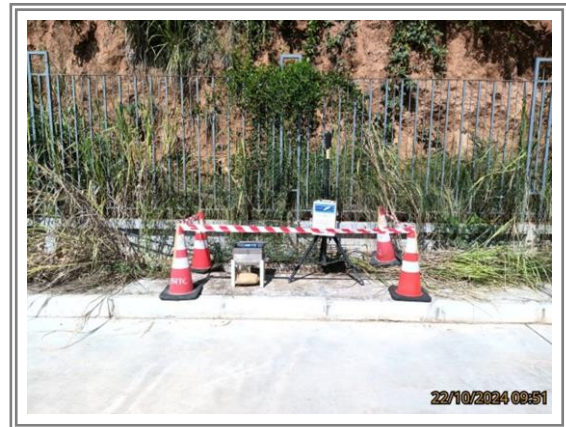
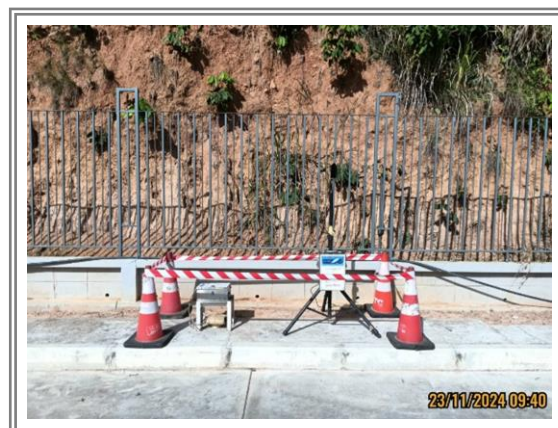
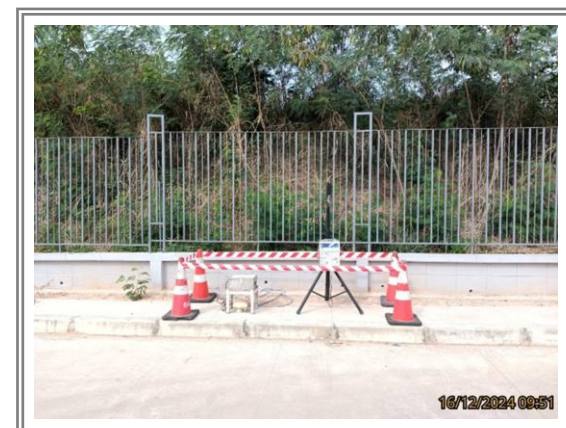
รูปที่ 4.3-26 รูปแสดงการตรวจวัดระดับเสียงโดยทั่วไปและระดับเสียงรบกวน
ภายในพื้นที่ก่อสร้างโครงการด้านทิศใต้ของโครงการ
โครงการ ศุภาลย์ พาร์ควิลล์ พัทยา-สุขุมวิท (ระยะก่อสร้าง)
ระหว่างเดือนกรกฎาคม – ธันวาคม 2567

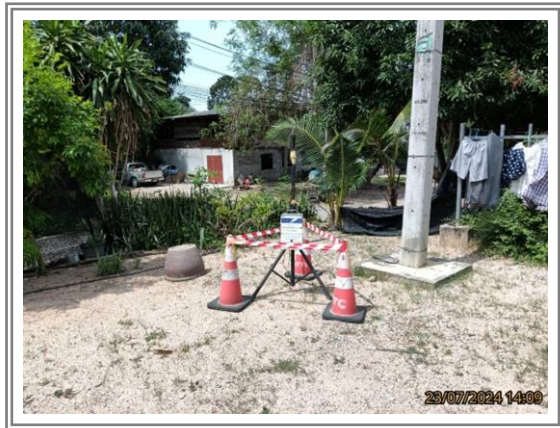
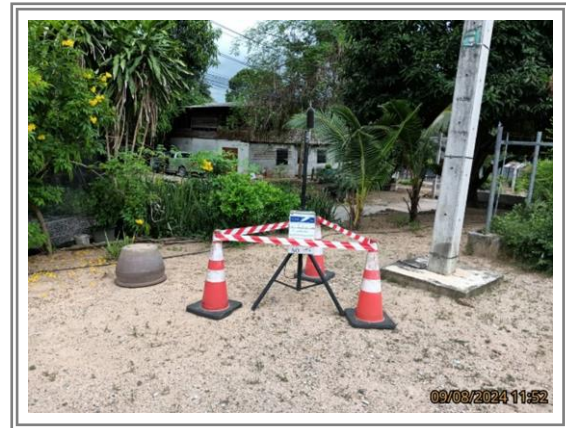
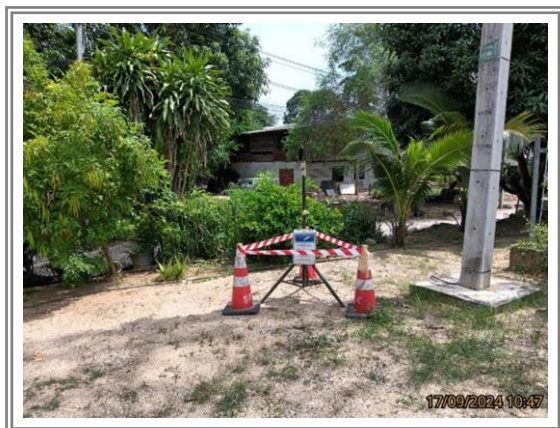
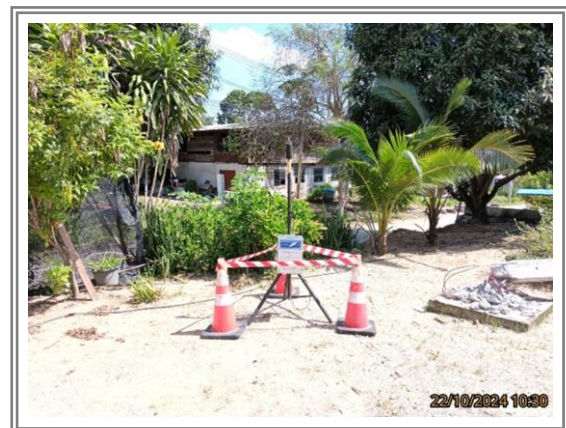
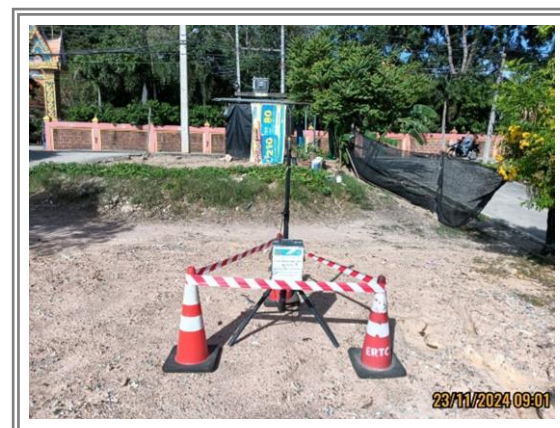
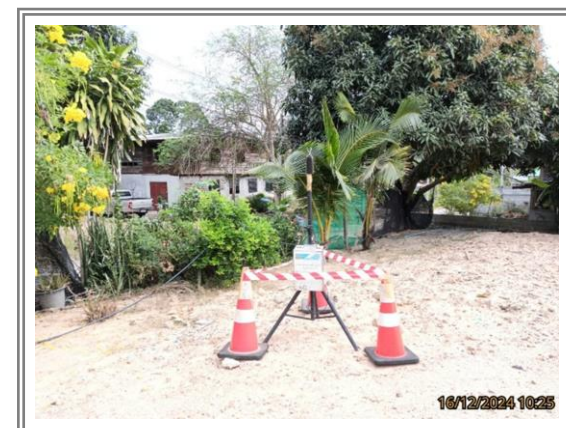
รูปที่ 4.3-27 รูปแสดงการตรวจวัดระดับเสียงโดยทั่วไปและระดับเสียงรบกวน
บ้านเลขที่ 131/6 หมู่ที่ 10 ตำบลหนองปรือ อำเภอบางละมุง จังหวัดชลบุรี (แทนจุดบริเวณวัดเขาเสาธงทอง)
โครงการ ศุภาลย์ พาร์ควิลล์ พัทยา-สุขุมวิท (ระยะก่อสร้าง)
ระหว่างเดือนกรกฎาคม – ธันวาคม 2567

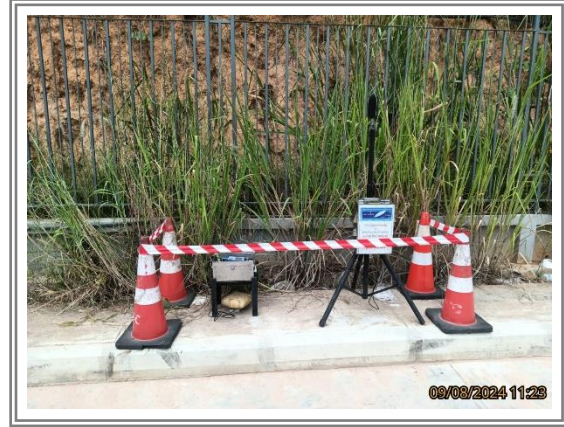
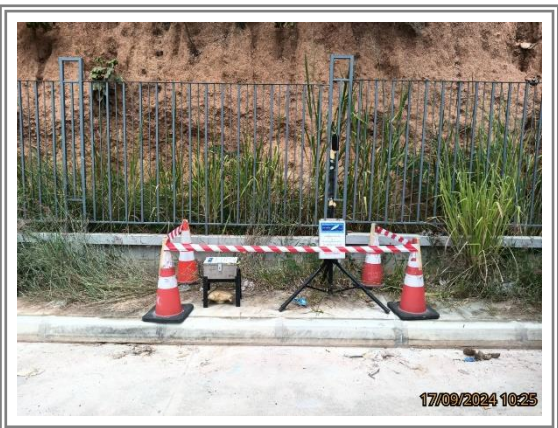
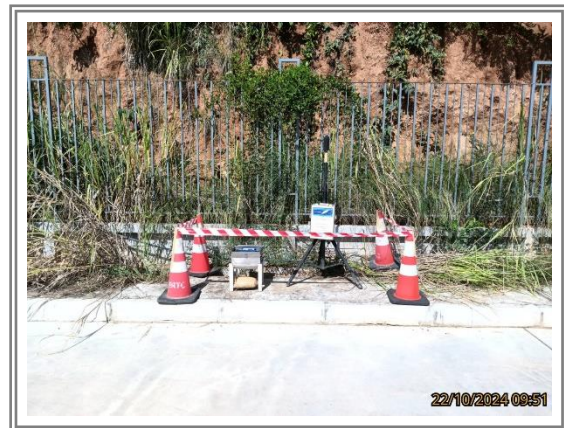
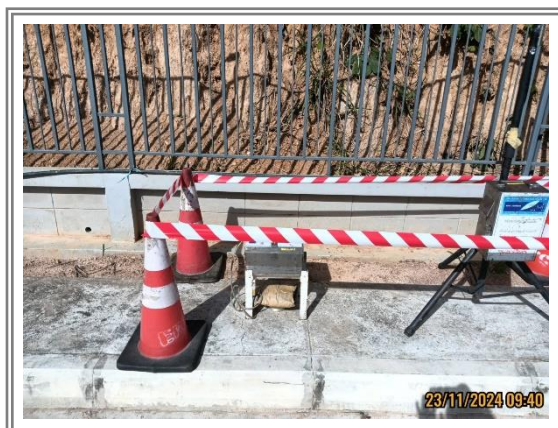
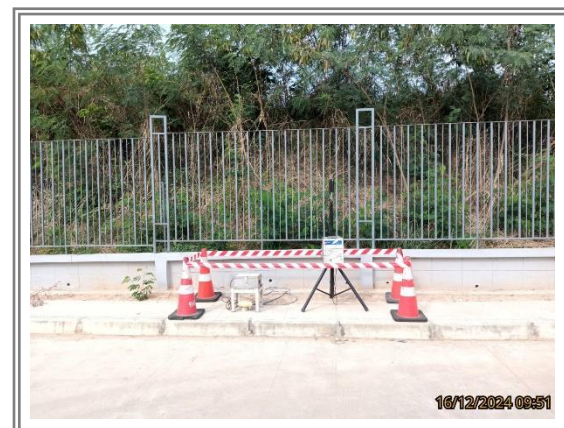
รูปที่ 4.3-28 รูปแสดงการตรวจวัดระดับความสั่นสะเทือน
ภายในพื้นที่ก่อสร้างโครงการด้านทิศใต้ของโครงการ
โครงการ ศุภาลย์ พาร์ควิลล์ พัทยา-สุขุมวิท (ระยะก่อสร้าง)
ระหว่างเดือนกรกฎาคม – ธันวาคม 2567

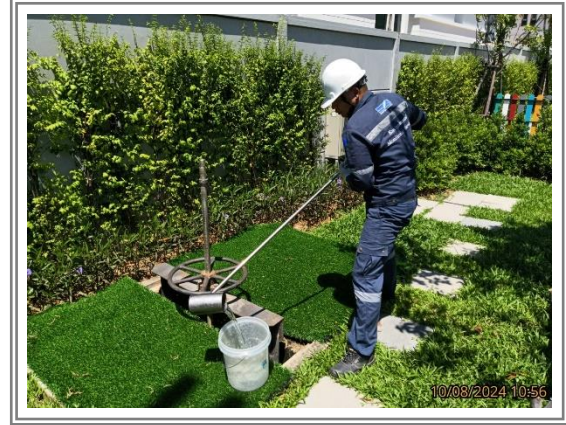
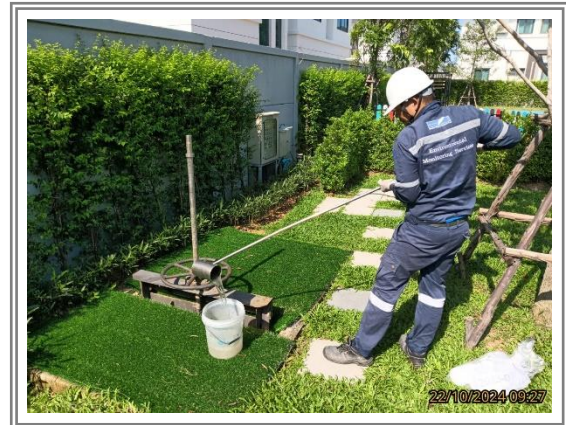
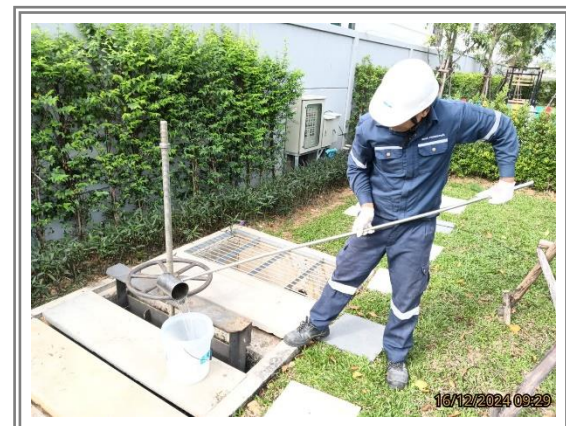
รูปที่ 4.3-29 รูปแสดงการเก็บตัวอย่างน้ำทิ้ง
บ่อกักน้ำสุดท้ายก่อนระบายออกจากโครงการ
โครงการ ศุภาลย์ พาร์ควิลล์ พัทยา-สุขุมวิท (ระยะก่อสร้าง)
ระหว่างเดือนกรกฎาคม – ธันวาคม 2567
