รายงานผลการปฏิบัติตามมาตรการป้องกันและแก้ไขผลกระทบสิ่งแวดล้อม
และมาตรการติดตามตรวจสอบผลกระทบสิ่งแวดล้อม
โครงการอาคารชุด โอเชียนวิว เรสซิเดนซ์ คอนโดมิเนียม (ระยะก่อสร้าง)
ตั้งอยู่ หมู่ที่ 4 ตำบลเชิงทะเล อำเภอตลาด จังหวัดภูเก็ต
ของบริษัท ลาгуนา แกรนด์ จำกัด
สำนักงานตั้งอยู่ 390/1 หมู่ที่ 1 ถนนศรีสุนทร ตำบลเชิงทะเล อำเภอตลาด จังหวัดภูเก็ต
(ฉบับปิดข้อมูลที่มีกฎหมายคุ้มครอง)

เดือนมกราคม – ธันวาคม 2567

1. ชื่อโครงการ โครงการอาคารชุด โอเชียนวิว เรสซิเดนซ์ คอนโดมิเนียม

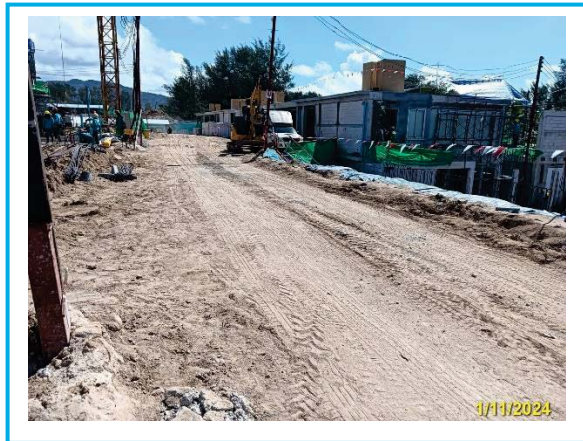
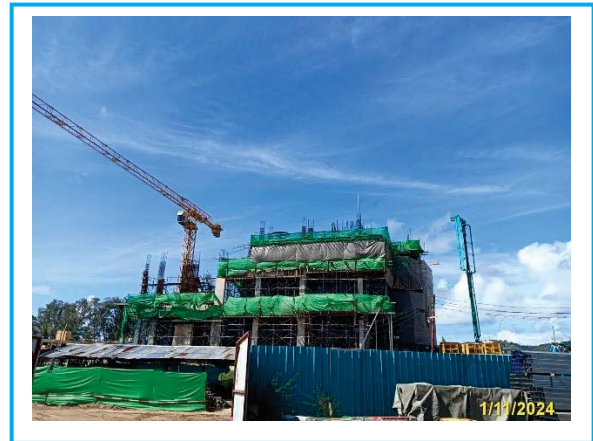
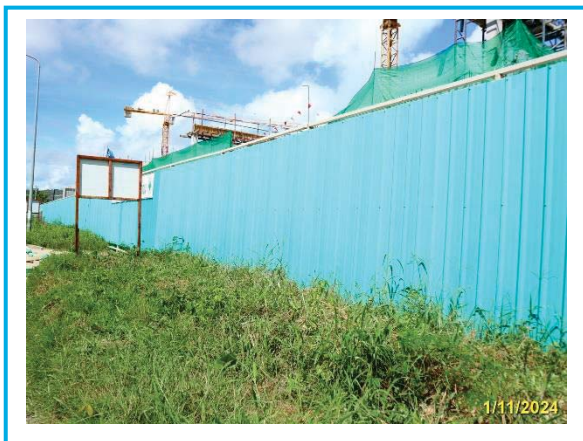
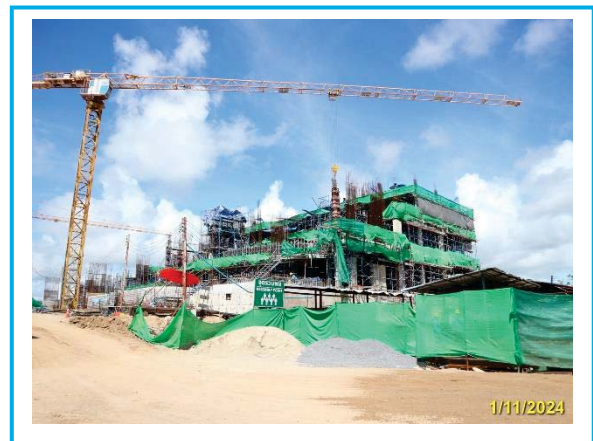
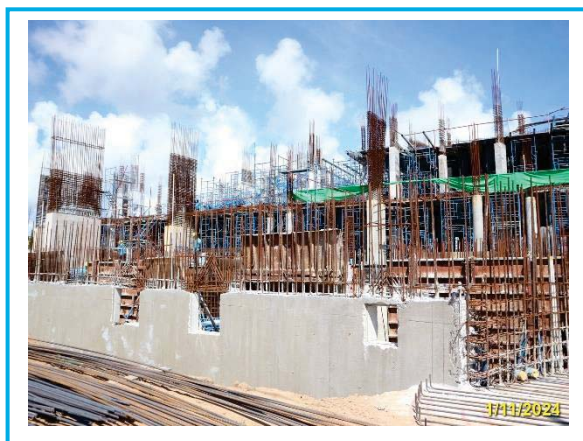
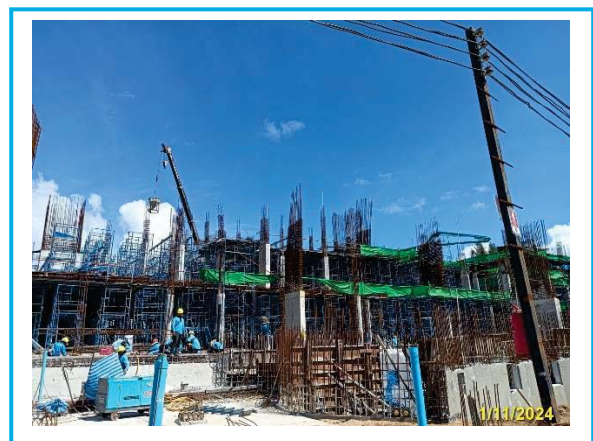
โครงการเริ่มทำการก่อสร้างในเดือนกรกฎาคม 2566 สถานภาพของโครงการในเดือนพฤศจิกายน 2567 พบว่าโครงการอยู่ในช่วงดำเนินงานโครงสร้างคิดเป็น 31% ดังแสดงสถานภาพการก่อสร้างโครงการใน รูปที่ 1.6-1

รูปที่ 1.5-1 สถานภาพการก่อสร้างโครงการในปัจจุบัน (เดือนพฤศจิกายน 2567)

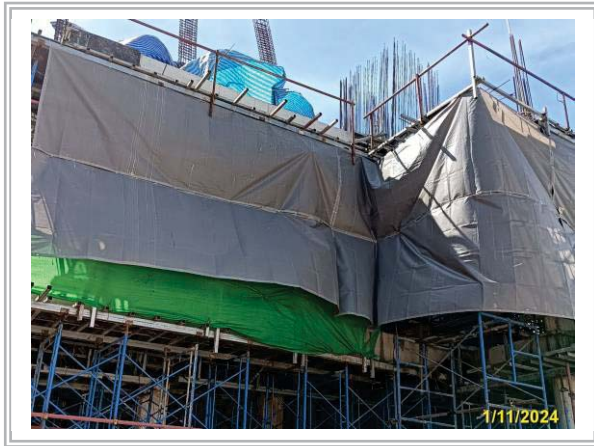
รูปที่ 3-7 ผ้าใบก่อสร้างคลุมตัวอาคาร

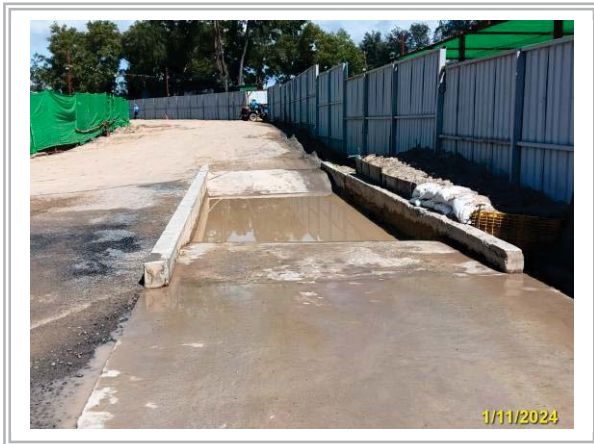
รูปที่ 3-9 บริเวณล้างล้อรถบรรทุก

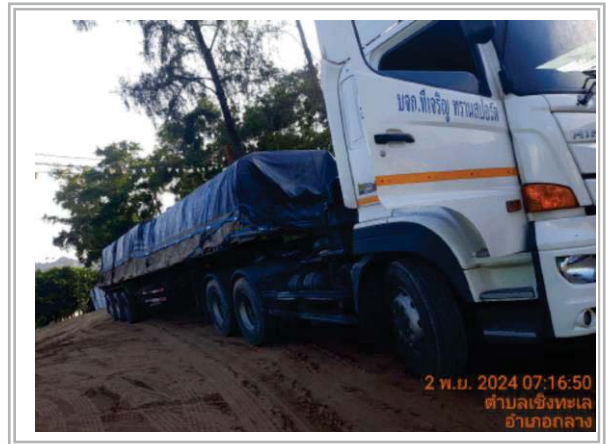
รูปที่ 3-10 รถบรรทุกปิดคลุมผ้าใบ

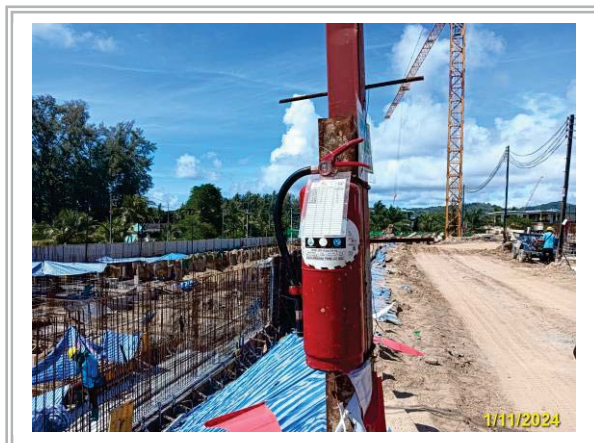
รูปที่ 3-33 ถังดับเพลิง

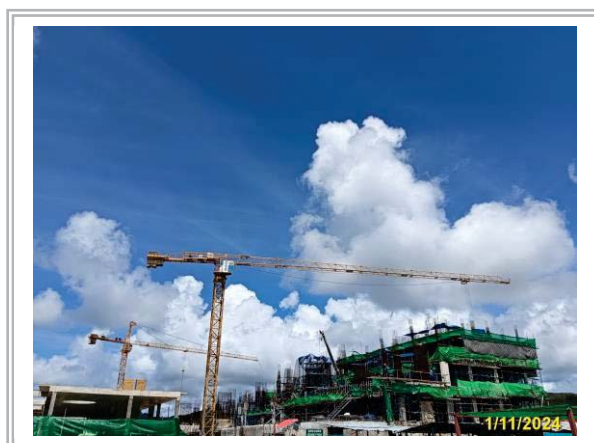
รูปที่ 3-35 Tower Crane

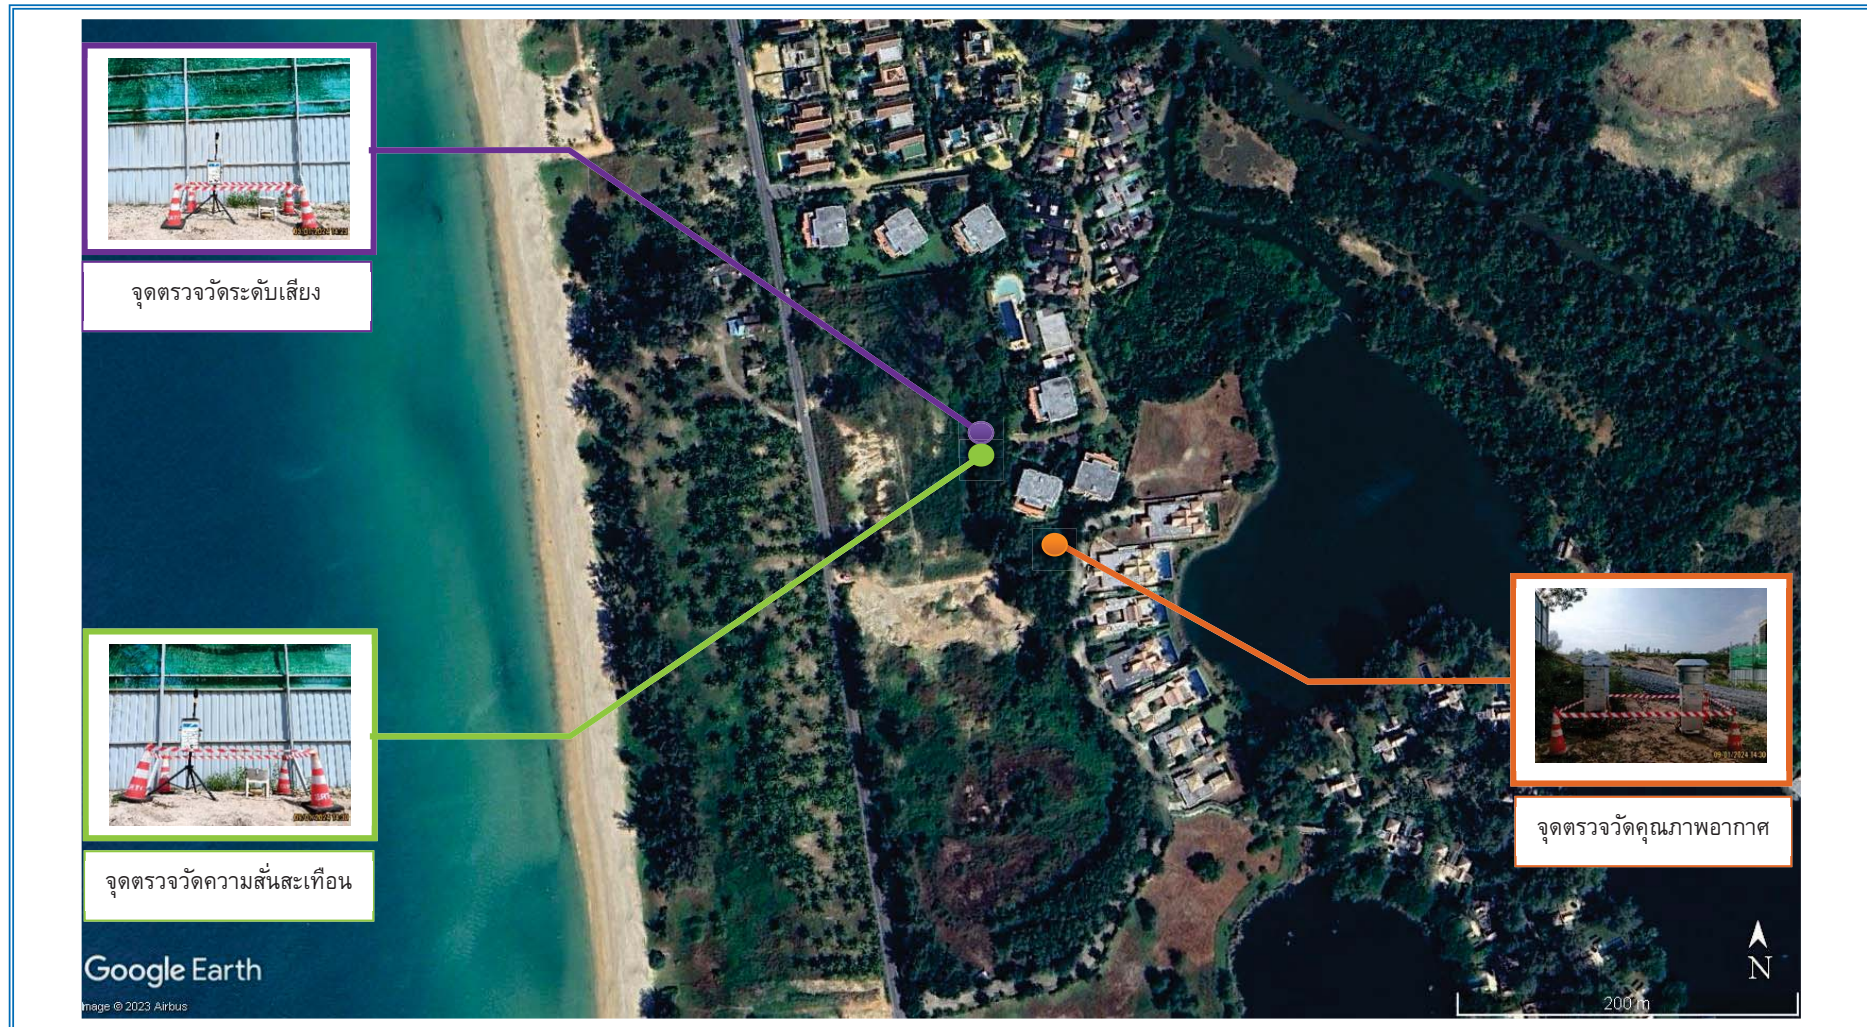
รูปที่ 4.1-1 ตำแหน่งตรวจวัดคุณภาพสิ่งแวดล้อมโครงการอาคารชุด โอเชียนวิว เรสซิเดนซ์ คอนโดมิเนียม
