รายงานผลการปฏิบัติตามมาตรการป้องกันและแก้ไขผลกระทบสิ่งแวดล้อม
และมาตรการติดตามตรวจสอบผลกระทบสิ่งแวดล้อม
โครงการ KSS MIXED-USE DEVELOPMENT (ระยะดำเนินการ)
ของบริษัท เชมทรัพย์สรี จำกัด
โครงการตั้งอยู่เลขที่ 88 ถนนรัชดาภิเษก แขวงคลองเตย
เขตคลองเตย กรุงเทพมหานคร 10110

ระหว่างเดือนกรกฎาคม – ธันวาคม 2567

รายงานผลการปฏิบัติตามมาตรการป้องกันและแก้ไขผลกระทบสิ่งแวดล้อม
และมาตรการติดตามตรวจสอบผลกระทบสิ่งแวดล้อม

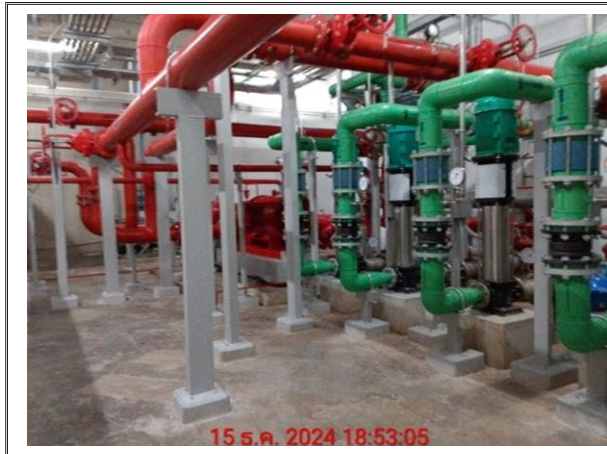
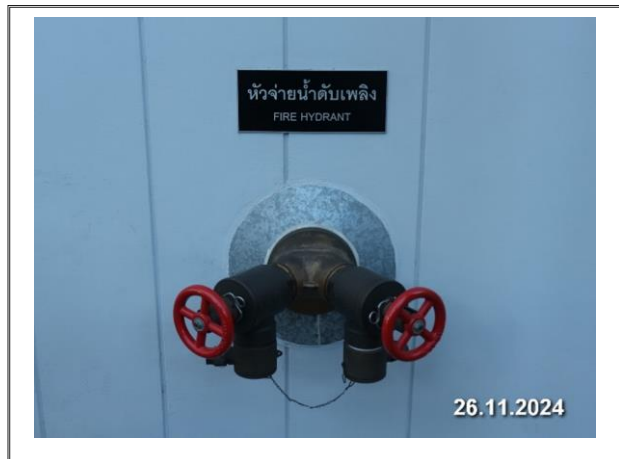
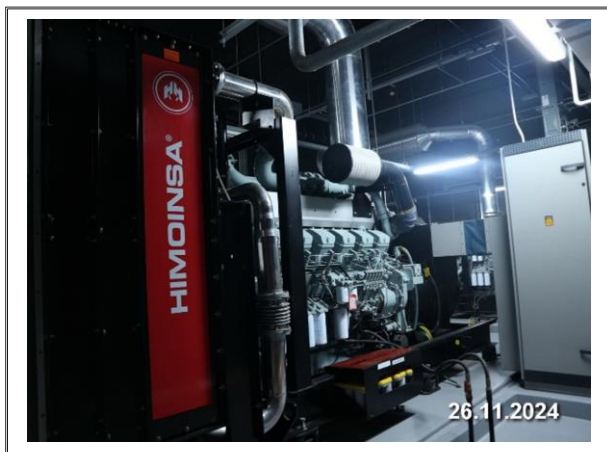
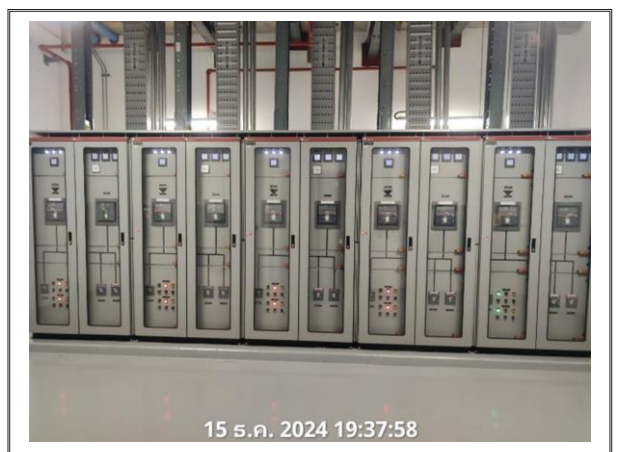
รูปที่ 2.1-4 ระบบสาธารณูปโภค-สาธารณูปการภายในโครงการ
