# รายงานผลการปฏิบัติตามมาตรการป้องกันและแก้ไขผลกระทบ สิ่งแวดล้อมและมาตรการติดตามตรวจสอบผลกระทบสิ่งแวดล้อม

## ชื่อโครงการ : โครงการ โรงแรมตรีพนา

ระยะดำเนินการ  
(เดือนกรกฎาคม - ธันวาคม พ.ศ. 2567)  
(ฉบับปกปิดข้อมูลที่มีกฎหมายคุ้มครอง)

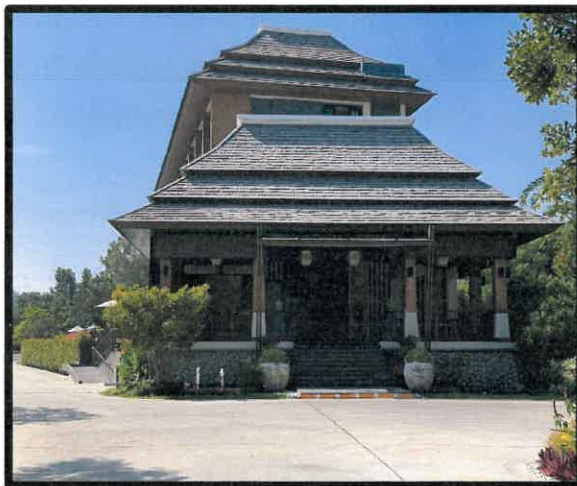
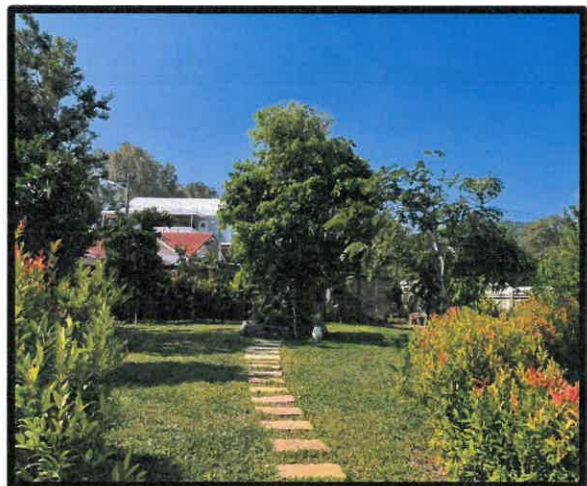
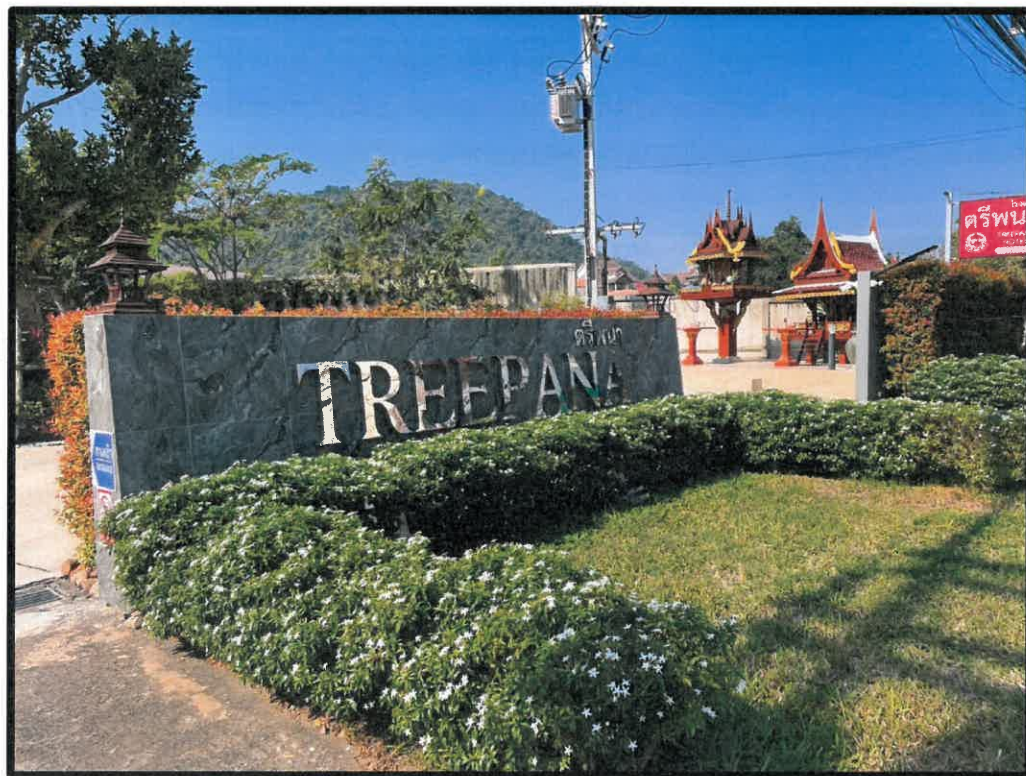
รูปที่ 1.7-1 สถานภาพปัจจุบันของโครงการ

สถานภาพของโครงการในเดือนธันวาคม 2567 พบว่า โครงการได้เปิดดำเนินการเป็นอาคารโรงแรม ประกอบด้วย 2 ส่วน ได้แก่ ส่วนโรงแรม มีขนาด 4 ชั้น จำนวน 1 อาคาร มีจำนวนห้องพักพร้อมทั้งหมด 32 ห้อง และส่วนสำนักงาน มีขนาด 1 ชั้น จำนวน 1 อาคาร แสดงดังรูปที่ 1.7-1

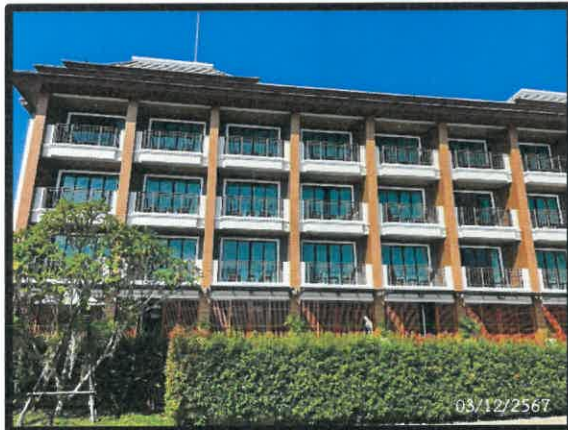
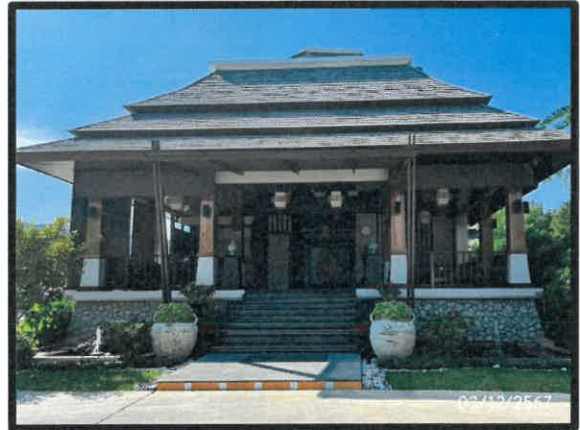
รูปที่ 3.1-5 โครงสร้างของอาคารให้อยู่ในสภาพดี

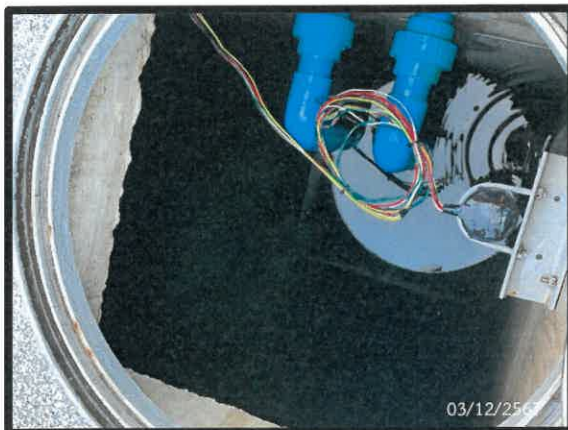
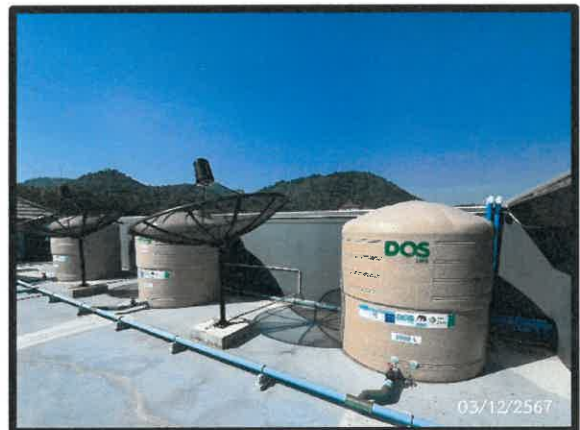
รูปที่ 3.1-6 ถังเก็บน้ำใต้ดิน และถังเก็บน้ำชั้นหลังคา

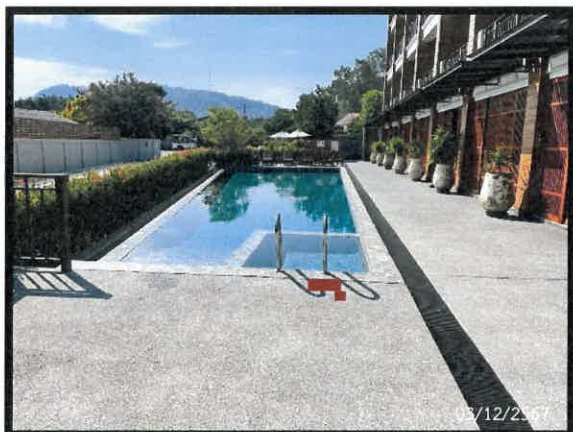
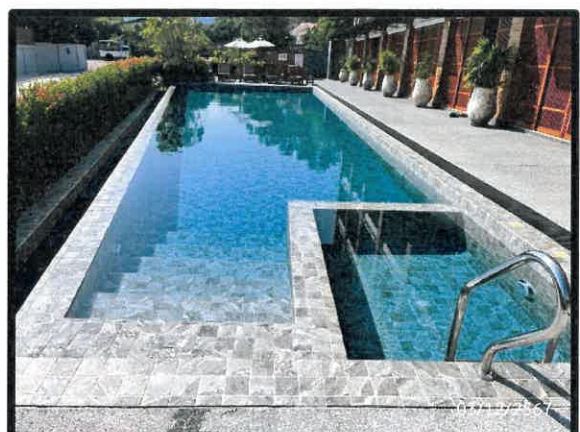
รูปที่ 3.1-19 สระว่ายน้ำสร้างด้วยคอนกรีตเสริมเหล็กน้ำซึมไม่ได้ผนังเรียบอยู่ในสภาพดี

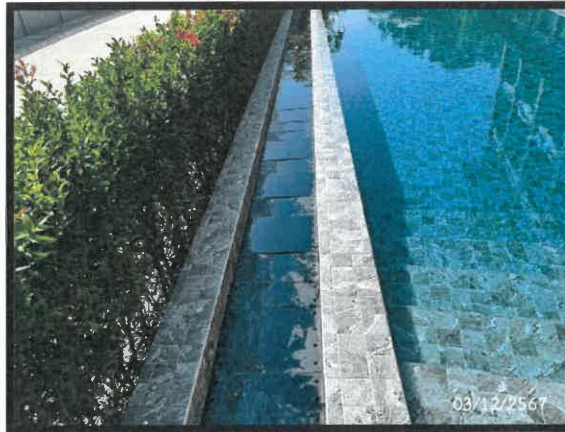
รูปที่ 3.1-20 รางระบายน้ำล้นมีฝาปิดรอบสระว่ายน้ำ

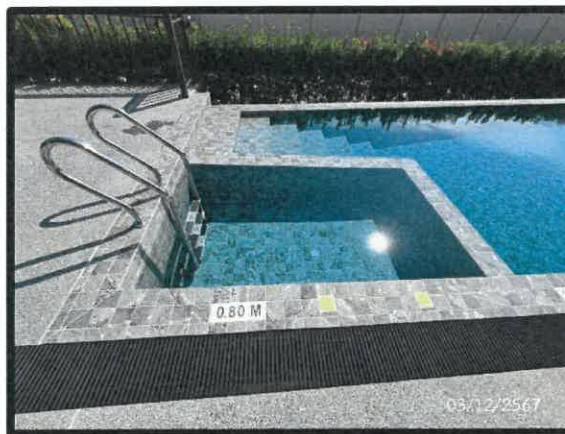
รูปที่ 3.1-21 ทางเดินรอบสระว่ายน้ำกว้างไม่น้อยกว่า 1.20 ม.

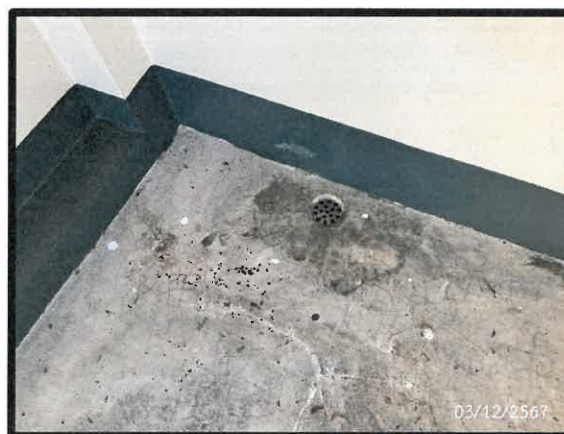
รูปที่ 3.1-38 ท่อรวบรวมน้ำเสียจากการล้างห้องพักรวม

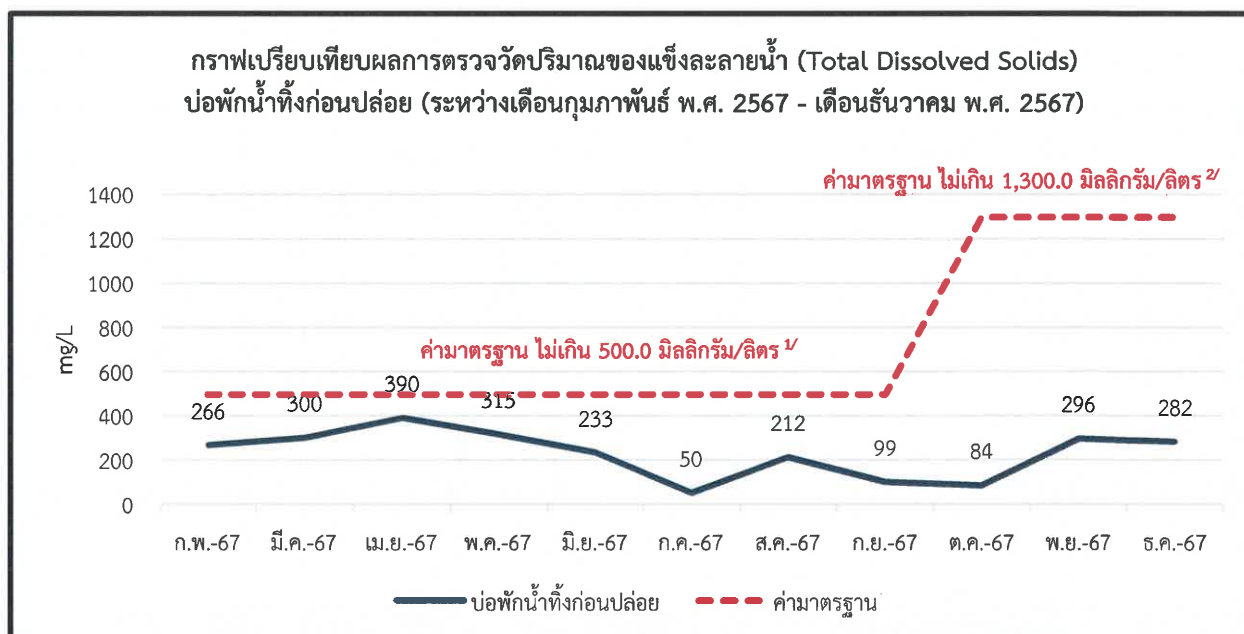
- หมายเหตุ <sup>1/</sup> : ประกาศกระทรวงทรัพยากรธรรมชาติและสิ่งแวดล้อม เรื่อง กำหนดมาตรฐานควบคุม การระบายน้ำทิ้งจากอาคารบางประเภทและบางขนาด ประกาศในราชกิจจานุเบกษา เล่มที่ 122 ตอนที่ 125 ลงวันที่ 25 ธันวาคม พ.ศ.2548 (อาคารประเภท ค.) (TDS = <500)
- <sup>2/</sup> : ประกาศกระทรวงทรัพยากรธรรมชาติและสิ่งแวดล้อม เรื่อง กำหนดมาตรฐานควบคุม การระบายน้ำทิ้งจากอาคารบางประเภทและบางขนาด ประกาศในราชกิจจานุเบกษา เล่มที่ 141 ตอนที่ 233 ลงวันที่ 27 สิงหาคม พ.ศ.2567 (อาคารประเภท ค.) (TDS = 1,300)

รูปที่ 4.4.1-4 กราฟเปรียบเทียบผลการตรวจวัดปริมาณของแข็งละลายน้ำ (Total Dissolved Solids) บริเวณบ่อพักน้ำทิ้งก่อนปล่อย (ตรวจวัดในเดือนกุมภาพันธ์ - ธันวาคม 2567)

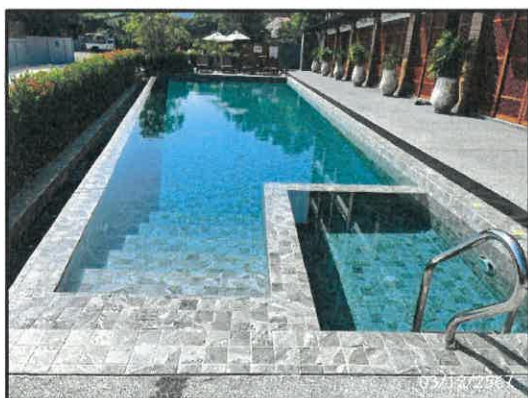
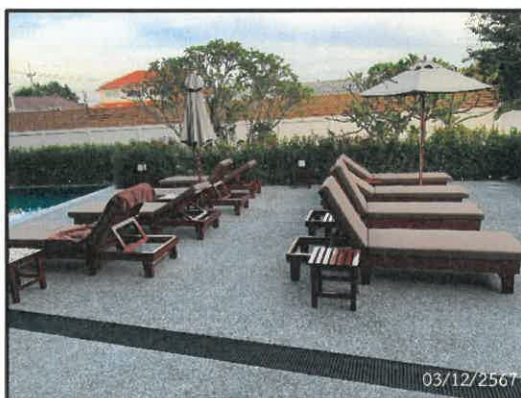
รูปที่ 4.4.2-1 การใช้บริการสระว่ายน้ำของโครงการ

ผลการตรวจวัดคุณภาพน้ำในสระว่ายน้ำ โดยดำเนินการตรวจวัดปีละ 1 ครั้ง ทั้งนี้ โครงการได้ตรวจวัดในเดือนกุมภาพันธ์ 2567 ผลการตรวจวัดพบว่า ความเป็นด่าง (Alkalinity) มีค่ากับ 50-55 ppm, ความกระด้าง (Calcium hardness) มีค่าเท่ากับ 108-110 ppm, ไนเตรท (Nitrate) มีค่าเท่ากับ 8.76-8.79 ppm, แอมโมเนีย (Ammonia) มีค่าเท่ากับ 0.08-0.16 ppm, คลอไรด์ (Chloride) มีค่าเท่ากับ 117-146 ppm, Combined Chlorine มีค่าเท่ากับ 0.32-0.37 ppm, แบคทีเรียกลุ่มโคลิฟอร์มทั้งหมด (Total Coliform Bacteria) มีค่าน้อยกว่า 1.8 MPN/100 mL, แบคทีเรียกลุ่มฟีคอลโคลิฟอร์ม (Fecal Coliform Bacteria) มีค่าน้อยกว่า 1.8 MPN/100 mL, *Eschenchio coli* ตรวจไม่พบ, *Staphylococcus aureus* ตรวจไม่พบ และ *Pseudomonas aeruginosa* ตรวจไม่พบ แสดงดังตารางที่ 4.4.2-2 จากการสรุปผลตรวจวัดคุณภาพน้ำสระว่ายน้ำของโครงการ พบว่า ทุกพารามิเตอร์ที่ตรวจวัดมีค่าอยู่ในเกณฑ์ที่มาตรฐานที่กำหนดตามข้อกำหนดตามการควบคุมการประกอบกิจการสระว่ายน้ำ หรือกิจการอื่นๆ ในทำนองเดียวกัน ฉบับที่ 1/2550 แสดงดังตารางที่ 4.4.2-1
