บทที่ 3

ผลการปฏิบัติตามมาตรการ
ติดตามตรวจสอบผลกระทบ
สิ่งแวดล้อม

ตารางที่ 3 แบบรายงานผลการปฏิบัติตามมาตรการติดตามตรวจสอบผลกระทบสิ่งแวดล้อมของโครงการนิช โมโน รามคำแหง

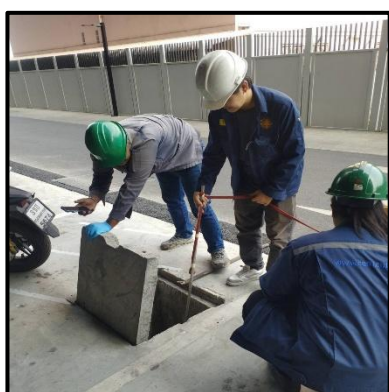
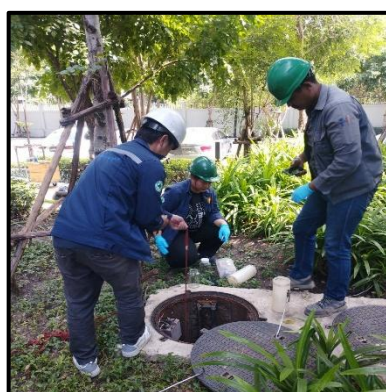
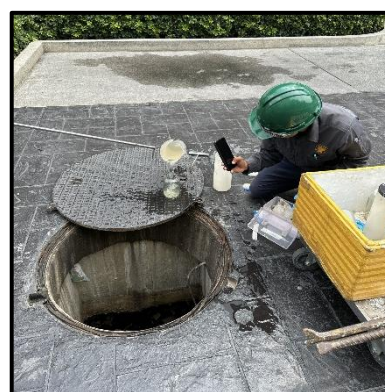
การตรวจวัดคุณภาพน้ำทิ้ง ทำการเก็บตัวอย่างคุณภาพน้ำ 12 จุด ได้แก่ จุดรวบรวมน้ำเสียเข้าระบบบำบัดน้ำเสีย จำนวน 6 จุด จุดรวบรวมน้ำเสียหลังออกกระบบบำบัดน้ำเสีย จำนวน 5 จุด และบ่อกักน้ำสุดท้ายของระบบก่อนระบายลงสู่ระบบระบายน้ำบนถนนสาธารณะจำนวน 1 จุด เดือนละ 1 ครั้ง

การตรวจวัดคุณภาพน้ำในสระว่ายน้ำ ทำการเก็บตัวอย่างคุณภาพน้ำ 6 จุด ได้แก่ น้ำในสระว่ายน้ำที่บริเวณฝัวน้ำ จำนวน 3 จุด และน้ำในสระว่ายน้ำที่ความลึกกึ่งกลางสระ จำนวน 3 จุด เดือนละ 1 ครั้ง
