บทที่ 3

ผลการปฏิบัติตามมาตรการ
ติดตามตรวจสอบผลกระทบ
สิ่งแวดล้อม

ตารางที่ 3 แบบรายงานผลการปฏิบัติตามมาตรการติดตามตรวจสอบผลกระทบสิ่งแวดล้อมของโครงการ เฟลิกซ์ รัตนธิเบศร์

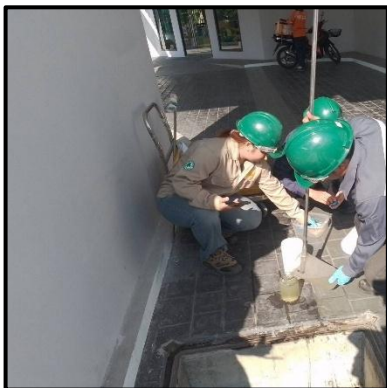
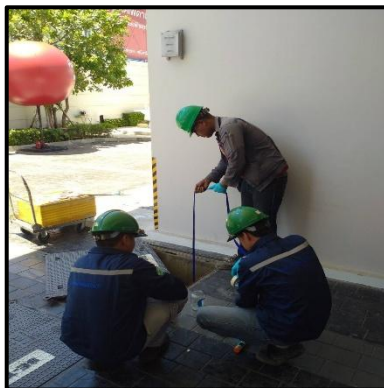
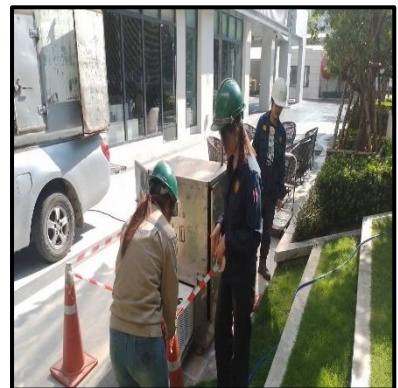
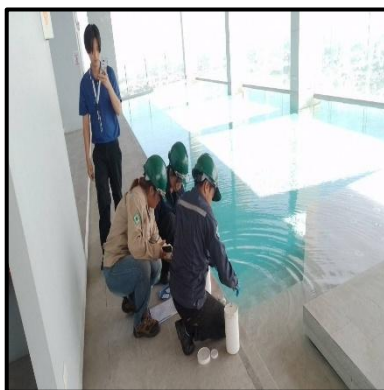
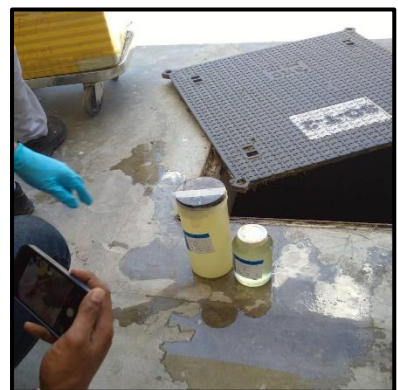
การตรวจวัดคุณภาพน้ำทิ้ง ทำการเก็บตัวอย่างคุณภาพน้ำ 3 จุด ได้แก่ จุดรวบรวมน้ำเสียเข้าระบบบำบัดน้ำเสีย(บ่อเกอะที่ 2) จำนวน 1 จุด จุดรวบรวมน้ำเสียหลังออกจากระบบบำบัดน้ำเสีย(บ่อพักน้ำใส) จำนวน 1 จุด และบ่อกักน้ำสุดท้ายของระบบก่อนระบายลงสู่ระบบระบายน้ำบนถนนสาธารณะจำนวน 1 จุด เดือนละ 1 ครั้ง

การตรวจวัดคุณภาพน้ำในสระว่ายน้ำ ทำการเก็บตัวอย่างคุณภาพน้ำ 2 จุด ได้แก่ น้ำในสระว่ายน้ำที่บริเวณฝัวน้ำ จำนวน 1 จุด และน้ำในสระว่ายน้ำที่ความลึกกึ่งกลางสระ จำนวน 1 จุด เดือนละ 1 ครั้ง

การตรวจวัดคุณภาพอากาศ ทำการเก็บตัวอย่างคุณภาพอากาศ 1 จุด ได้แก่ บริเวณพื้นที่ภายในโครงการ จำนวน 1 จุด เดือนละ 1 ครั้ง
