## 5. ผลการดำเนินการตามมาตรการป้องกันและแก้ไขผลกระทบสิ่งแวดล้อม

### ตารางที่ 4 เปรียบเทียบมาตรการป้องกันและแก้ไขผลกระทบสิ่งแวดล้อมที่กำหนดไว้ในรายงานการวิเคราะห์ผลกระทบสิ่งแวดล้อม

#### โครงการ อาคารสำนักงาน พาณิชยกรรม และสถานศึกษา Kronos Tower ระยะเปิดดำเนินการ

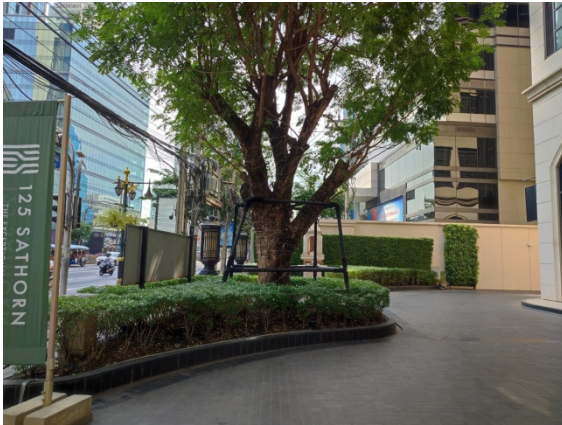
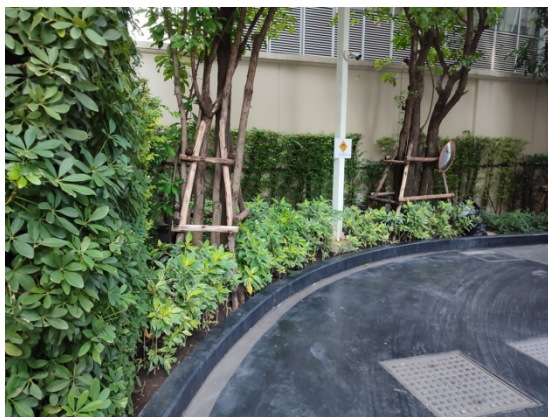
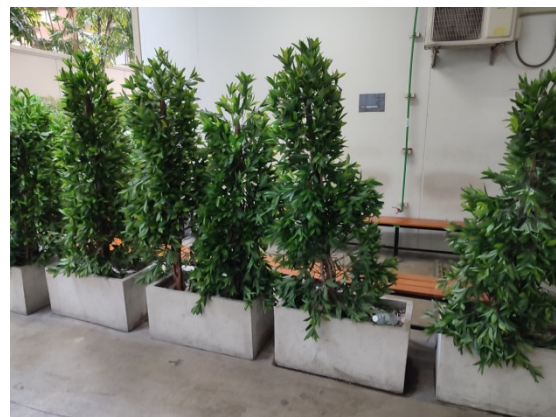
ภาพที่ 3-1 พื้นที่สีเขียวชั้นล่าง

เงื่อนไขตามมาตรการป้องกันและแก้ไขผลกระทบสิ่งแวดล้อม	ผลการปฏิบัติตามมาตรการ	ปัญหา อุปสรรค และข้อเสนอแนะ	เอกสารอ้างอิง
<b>1.ทรัพยากรสิ่งแวดล้อมทางกายภาพ</b> <b>1.1สภาพภูมิประเทศ</b> 1. จัดให้มีพื้นที่สีเขียวชั้นล่าง 526.05 ตารางเมตร เพื่อช่วยลดการสะท้อนแสง เพิ่มความนุ่มนวลสบายตา เกิดภูมิทัศน์ที่ดีทั้งจากการมองภายในโครงการ และจากภายนอกสู่ภายในโครงการ	จัดพื้นที่สีเขียวอยู่ที่ชั้นล่างของโครงการไว้ 526.05 ตารางเมตรไว้แล้ว และช่วยให้เกิดทัศนียภาพที่ดีในการมองจากการสัญจรด้านหน้าโครงการ	-	ภาพที่ 3-1

3. ดูแลรักษาพื้นที่สีเขียว และต้นไม้ในโครงการให้ดูดีสวยงามอยู่เสมอ	ต้นไม้และพื้นที่สีเขียวทั้งหมดมีปลูกทดแทนบางส่วนที่ตายไป	-	ภาพที่ 3-32
4. ตกแต่งกิ่งไม้ภายในโครงการอยู่เสมอ เพื่อป้องกันมิให้ใบร่วงหล่นไปสู่อุปกรณ์บริเวณข้างเคียง	กิ่งของต้นไม้ใหญ่ ควบคุมให้อยู่ภายในโครงการไม่ร่วงหล่นไปยังพื้นที่ข้างเคียงตัดแต่งกิ่งไว้แล้ว	-	ภาพที่ 3-1

เงื่อนไขตามมาตรการป้องกันและแก้ไขผลกระทบสิ่งแวดล้อม	ผลการปฏิบัติตามมาตรการ	ปัญหา อุปสรรค และข้อเสนอแนะ	เอกสารอ้างอิง
<b>มาตรการติดตามตรวจสอบผลกระทบสิ่งแวดล้อม</b> - ตรวจสอบการเจริญเติบโตและความสมบูรณ์ของต้นไม้วันละ 1 ครั้ง - ผู้รับผิดชอบ : เจ้าของโครงการ (บริษัท ไทปูลย์ธุรกิจ จำกัด)	มีความสมบูรณ์ของต้นไม้ใหญ่ ไม่ยืนต้น ไม่พุ่มและไม่คลุมดิน	-	ภาพที่ 3-1
<b>1.2 ดินและการชะล้างพังทลาย</b> ไม่มีผลกระทบที่มีนัยสำคัญ	-	-	-
<b>1.3 คุณภาพอากาศ: การระบายความร้อนและเชื้อลิจิโอเนลลา</b> 1. ปลุกไม้ยืนต้นตามแนวรั้วโครงการ เพื่อเป็นแนวกำบังความร้อนจากเครื่องปรับอากาศ	ปลุกไม้ยืนต้นไว้ตามแนวรั้วโครงการแล้ว สามารถลดความร้อนได้ในระดับหนึ่ง	-	ภาพที่ 3-1

10. จัดให้มีพื้นที่สีเขียวปลูกต้นไม้ เพื่อช่วยดูดซับคาร์บอนไดออกไซด์ และลดอุณหภูมิจากการคายน้ำของพืช และการระเหยน้ำจากผิวดิน	มีพื้นที่สีเขียวที่ชั้นล่าง ช่วยดูดซับคาร์บอนไดออกไซด์และลดอุณหภูมิได้เป็นปกติ พื้นดินมีความชุ่มชื้นเสมอ	-	ภาพที่ 3-1

6. จัดพื้นที่สีเขียวยั่งยืนรอบอาคารโครงการ ซึ่งการปลูกต้นไม้ขนาดใหญ่ และการปลูกพืชคลุมดิน จะช่วยลดความร้อนและเพิ่มความชื้นให้กับดิน ทำให้อากาศเย็นขึ้น	มีพื้นที่สีเขียวยั่งยืนที่เป็นต้นไม้ใหญ่ปลูกไว้รอบโครงการ และปลูกไม้พุ่มและไม้คลุมดินทำให้มีความชุ่มชื้นมากขึ้น	-	ภาพที่ 3-1

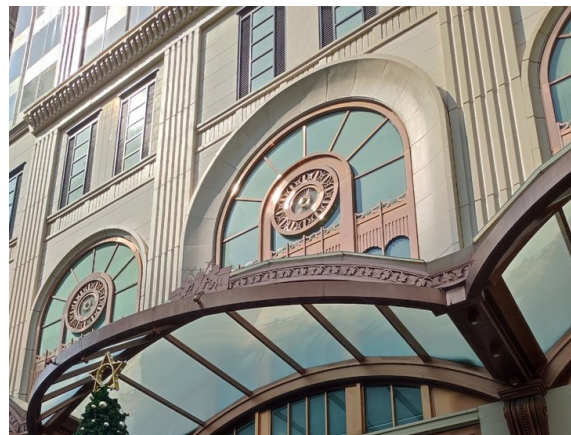
ภาพที่ 3-2 ใช้กระจกที่มีค่าการสะท้อนแสงไม่เกินร้อยละ 30"

2. ใช้กระจกที่มีค่าการสะท้อนแสงเป็นไปตามกฎกระทรวงฉบับที่ 48 (พ.ศ.2540) ออกตามความในพระราชบัญญัติควบคุมอาคาร พ.ศ. 2522 ข้อ 27 กล่าวว่า “วัสดุที่เป็นผิวของผนังภายนอกอาคาร จะต้องมีการสะท้อนแสงได้ไม่เกินร้อยละ 30” โดยใช้กระจก SunGuard DS Grey 30/22 (Middle East) on Clear (Middle East) และ Clear (Asia Pacific) มีค่า Visible Reflectance (out) ประมาณ 24 % หรือเทียบเท่า	กระจกที่ใช้เป็นผนังภายนอกของอาคาร มีค่าการสะท้อนแสงต่ำ ไม่เกินร้อยละ 30	-	ภาพที่ 3-2

2. ออกแบบอาคารโครงการ เลือกใช้วัสดุที่เป็นมิตรกับสิ่งแวดล้อม และพิจารณาระบบหมุนเวียนของอากาศภายในและภายนอกอาคาร เพื่อให้อาคารไม่ร้อนหรือไม่มีอากาศหมุนเวียน ซึ่งสามารถลดการใช้เครื่องปรับอากาศได้ในระดับหนึ่ง	วัสดุที่เลือกใช้ไม่มีพิษกับสิ่งแวดล้อม เช่น ระบบปรับอากาศใช้สารทำความเย็นที่ไม่มีผลต่อสภาพอากาศ ใช้สีทาอาคารเป็นสีอ่อนไม่ดูดกลืนความร้อน ใช้กระจกที่ไม่สะท้อนแสง เป็นต้น	-	ภาพที่ 3-2

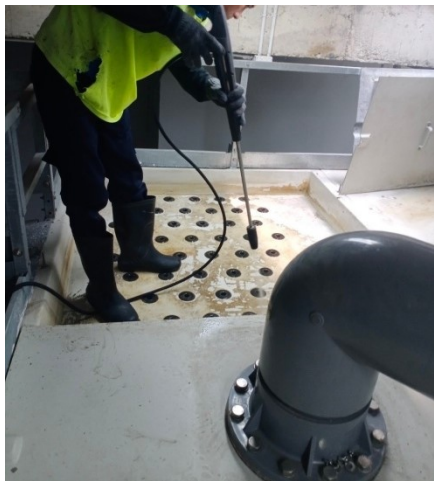
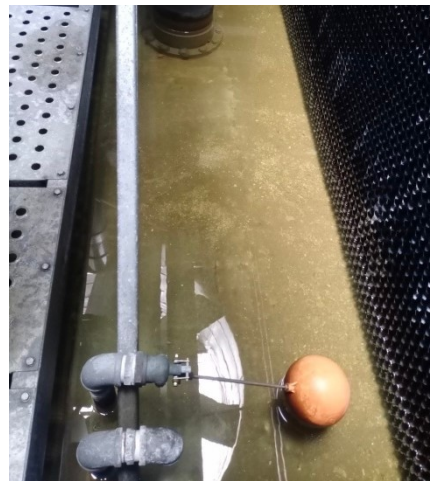
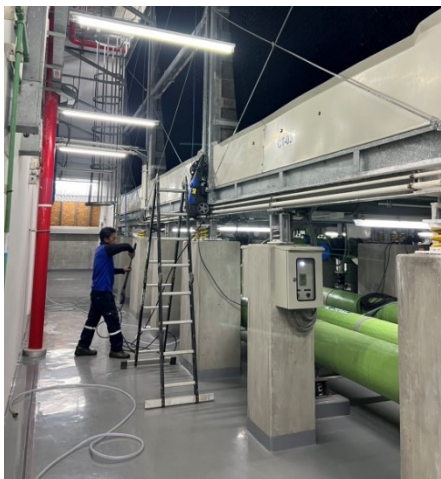
ภาพที่ 3-4 ระบบหล่อเย็นของโครงการ Cooling Tower และการบำรุงรักษา

6. จัดให้มีการบำรุงรักษาระบบปรับอากาศแบบจ่ายน้ำจากส่วนกลางอย่างสม่ำเสมอ พร้อมปฏิบัติตามคู่มือการใช้งาน	บำรุงรักษาระบบปรับอากาศส่วนกลางอย่างสม่ำเสมอ	-	ภาพที่ 3-4

7. ตรวจสอบความสะอาด ความสกปรก และกากตะกอนในหอผึ่งเย็น สัปดาห์ละครั้ง ด้วยสายตา	ดูแลความสะอาดของหอผึ่งเย็นไว้แล้วสัปดาห์ละครั้ง	-	ภาพที่ 3-4
8. จัดทำ และดำเนินการตามแผนการบำรุงรักษาหอผึ่งเย็นรวมถึงการทำความสะอาดการทำลายเชื้อและการบำบัดน้ำสำหรับหอผึ่งเย็นทุกเครื่องเพื่อเป็นการป้องกันการเพิ่มจำนวนของเชื้อลิจิโอเนลลาและทำให้สารเคมีที่ใช้ในการบำบัดน้ำ	ดำเนินการตามแผนบำรุงรักษาหอผึ่งเย็น ด้านการทำลายเชื้อ ปัจจุบันใช้ระบบเกลือ ยังคงใช้ได้ดี ไม่พบว่าเกิดเชื้อลิจิโอเนลลาในช่วงนี้	-	ภาพที่ 3-4

เงื่อนไขตามมาตรการป้องกันและแก้ไขผลกระทบสิ่งแวดล้อม	ผลการปฏิบัติตามมาตรการ	ปัญหา อุปสรรค และข้อเสนอแนะ	เอกสารอ้างอิง
มีประสิทธิภาพสูงสุด		-	-
<p>9. การทำความสะอาดและการทำลายเชื้อ ในระบบผิ่งเย็นของอาคารต้องปฏิบัติตามหลักเกณฑ์ของกรมอนามัย เรื่อง ข้อปฏิบัติการควบคุมเชื้อลี้จิเอนเดลลาในหอผิ่งเย็นของอาคารในประเทศไทย ดังนี้</p> <p>(1) การทำลายเชื้อ การทำความสะอาดและการกำจัดตะกอนในหอผิ่งเย็นโดยปกติทั่วไปต้องกระทำอย่างน้อย 1 ครั้งภายใน 6 เดือนหรือมากกว่าเมื่อจำเป็น</p> <p>(2) การทำความสะอาดและการทำลายเชื้อต้องกระทำในหอผิ่งเย็นที่มีสภาพดังต่อไปนี้</p> <ul style="list-style-type: none"> <li>- มีการปนเปื้อนในระหว่างการก่อสร้างจากฝุ่นหรือสารอินทรีย์</li> <li>- ถูกดัดแปลงแก้ไขทางกลไกหรือถอดชิ้นส่วนออกในลักษณะที่อาจทำให้หอผิ่งเย็นได้รับการปนเปื้อนได้</li> <li>- เมื่อสภาพแวดล้อมรอบหอผิ่งเย็นเต็มไปด้วยฝุ่นหรือไม่สามารถควบคุมคุณภาพน้ำได้หรือเมื่อหอผิ่งเย็นที่อยู่ใกล้เคียงกันเป็นแหล่งการระบาดของโรคลีเียนแนร์</li> <li>- อื่นๆ ตามที่พนักงานเจ้าหน้าที่เห็นควร</li> </ul> <p>(3) ระบบเก็บกักน้ำพิเศษซึ่งต่อเชื่อมกับระบบผิ่งเย็น และมีลักษณะน้ำขังนิ่งต้องได้รับการทำความสะอาดและฆ่าเชื้อก่อนนำมาใช้งานในสภาพปกติ</p> <p>(4) การทำความสะอาดและทำลายเชื้อ ต้องปฏิบัติ ดังนี้</p> <ul style="list-style-type: none"> <li>- เติมคลอรีนครั้งแรกในน้ำในระบบผิ่งเย็นเพื่อให้มีคลอรีนอิสระตกค้าง (residual free chlorine) อยู่ในระดับ 5 มิลลิกรัมต่อลิตร เพื่อลดความเสี่ยงต่อสุขภาพกับผู้ที่ทำความสะอาดแล้วหมุนเวียนน้ำพร้อมๆ กับเติมตัวกระจายสารเพื่อเพิ่มประสิทธิภาพในการทำลายเชื้อโรคของคลอรีน โดยหมุนเวียนน้ำเป็นระยะเวลา 6 ชั่วโมง รักษาปริมาณคลอรีนอิสระให้อยู่ในระดับไม่น้อยกว่า 5 มิลลิกรัมต่อลิตร ตลอดเวลา ถ้าในกรณีที่มีความเป็นกรดต่าง (pH)</li> </ul>	<p>การฆ่าเชื้อของหอผิ่งเย็นปัจจุบันมีการทำความสะอาด และกำจัดตะกอนทุก 6 เดือน</p> <p>ทำลายเชื้อโดยใช้เกลียว</p> <p>ไม่มีการดัดแปลงแก้ไขทางกลไก</p> <p>สภาพแวดล้อมรอบหอผิ่งเย็นทำความสะอาดไว้เสมอ ไม่มีฝุ่นที่ไม่สามารถควบคุมได้แต่อย่างใด</p> <p>ทำความสะอาดฆ่าเชื้อไว้แล้วอย่างสม่ำเสมอ</p> <p>ใช้สารเกลียวในการฆ่าเชื้อไว้แล้ว</p>	-	ภาพที่ 3-4

เงื่อนไขตามมาตรการป้องกันและแก้ไขผลกระทบสิ่งแวดล้อม	ผลการปฏิบัติตามมาตรการ	ปัญหา อุปสรรค และข้อเสนอแนะ	เอกสารอ้างอิง
<p>ของน้ำมากกว่า 8.0 ปริมาณความเข้มข้นของคลอรีนอิสระตกค้างที่วัดได้ ต้องอยู่ระหว่าง 15 ถึง 20 มิลลิกรัมต่อลิตรเป็นเวลา 2 ชั่วโมง หรือใช้วิธีการระบายน้ำออกจากระบบอย่างเต็มที่เป็นเวลาหลายๆ ชั่วโมง เพื่อลดค่าความเป็นกรดด่างและปริมาณคลอรีนในระบบลง</p> <p>- ระบายน้ำทิ้งออกจากเส้นท่อ และทำความสะอาดระบบจ่ายน้ำ บ่อสูบน้ำ และหอผึ่งเย็น ล้างบริเวณหรือทางที่จะเข้าไปยังหอผึ่งเย็น และอุปกรณ์ต่างๆ สำหรับตะกอนและตะกอนอื่นๆ ที่ไม่สามารถกำจัดออกไปได้ให้ใช้สารเคมีสำหรับกำจัดตะกอนที่ไม่ทำให้เกิดความเสียหายแก่หอผึ่งเย็นและเส้นท่อ ให้หลีกเลี่ยงวิธีทำความสะอาดที่ก่อให้เกิดละอองน้ำล่องลอยมากเกินไป เช่น ระบบฉีดน้ำแรงดันสูง เป็นต้น หากไม่สามารถหลีกเลี่ยงได้ให้ปิดประตูหน้าต่าง และช่องลมที่อยู่ใกล้เคียงให้สนิทก่อนการทำความสะอาด ผู้ที่ต้องฉีดน้ำด้วยระบบแรงดันสูงต้องได้รับการฝึกอบรมและต้องสวมอุปกรณ์ป้องกันอันตรายส่วนบุคคลในขณะปฏิบัติงานทุกครั้ง</p> <p>(5) เติมน้ำสะอาดและคลอรีนซ้ำ เพื่อให้ระดับคลอรีนอิสระตกค้างไม่น้อยกว่า 5 มิลลิกรัมต่อลิตร เป็นเวลา 6 ชั่วโมง</p> <p>(6) ระบายและถ่ายเทน้ำทิ้ง แล้วเปลี่ยนถ่ายเติมน้ำสะอาด สารเคมี และสารชีวฆาตที่ใช้ในการบำบัดคุณภาพน้ำให้อยู่ในระดับเหมาะสมก่อนเปิดเดินเครื่องระบบ</p> <p>(7) ในระหว่างการทำมาความสะอาดและการทำลายเชื้อ ควรปิดพัดลมของหอผึ่งเย็นทุกครั้ง</p> <p>(8) โดยทั่วไปน้ำในหอผึ่งเย็นต้องมีปริมาณความเข้มข้นของคลอรีนอิสระตกค้างไม่น้อยกว่า 1 มิลลิกรัมต่อลิตร ตลอดเวลา</p>	<p>ยังไม่เกิดตะกอนที่ทำให้เกิดความเสียหายต่อหอผึ่งเย็นแต่อย่างใด</p> <p>เติมน้ำสะอาดเข้าระบบไว้แล้วแต่ใช้เกลือแทนคลอรีน</p> <p>ระบายน้ำทิ้งแล้วเติมน้ำสะอาดไว้สม่ำเสมอ</p> <p>ดำเนินการไว้แล้วทุกครั้งที่มีการทำความสะอาด</p> <p>ใช้เกลือแทนคลอรีน</p>	-	ภาพที่ 3-4

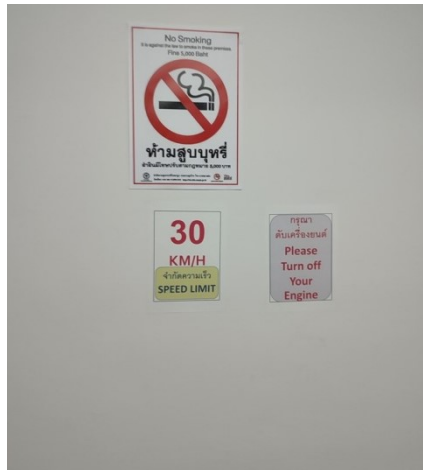
ภาพที่ 3-5 ป้ายให้ผู้ขับขี่รถใช้ความเร็วต่ำไม่เกิน 30 ชม. และป้ายให้ดับเครื่องยนต์ที่พื้นที่เมื่อจอดรถ

11. ติดตั้งป้ายจำกัดความเร็วของรถที่เข้า-ออก มีความเร็วไม่เกิน 30 กิโลเมตร/ชั่วโมง เพื่อลดการฟุ้งกระจายของฝุ่น	ติดป้ายจำกัดความเร็วไว้แล้วให้ใช้ความเร็วไม่เกิน 30 กม./ชม.	-	ภาพที่ 3-5

1. จำกัดความเร็วรถเมื่อเข้าสู่พื้นที่โครงการให้มีความเร็วไม่เกิน 30 กิโลเมตร/ชั่วโมง	จำกัดความเร็วรถโดยทำป้ายจำกัดความเร็วไว้แล้ว	-	ภาพที่ 3-5
2. ประชาสัมพันธ์ให้ผู้ใช้อยู่อาศัยรถยนต์ที่ เมื่อเข้าจอดเรียบร้อยแล้ว รวมทั้งรณรงค์ใช้เสียงแตรภายในพื้นที่โครงการ	จัดทำป้ายประชาสัมพันธ์ ให้ผู้ใช้ที่จอดรถ ดับเครื่องยนต์ เมื่อจอดรถแล้วและงดให้แตรรถ	-	ภาพที่ 3-5

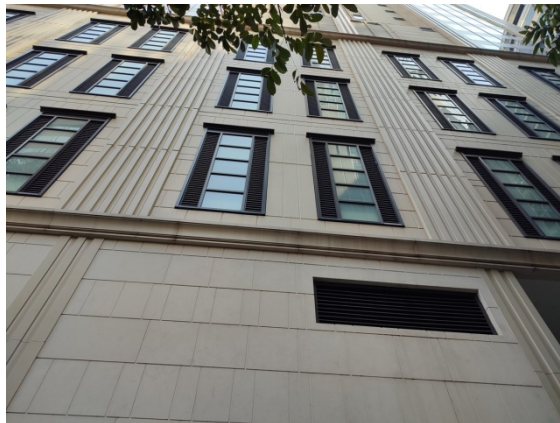
ภาพที่ 3-6 ผนังอาคารแบบปิดด้านอาคารศาลาแดง เรสซิเดนซ์

12. จัดให้มีผนังอาคารโครงการบริเวณชั้นจอดรถยนต์ ชั้นที่ 2-8 ด้านทิศเหนือ ที่ติดกับอาคารศาลาแดง เรสซิเดนเซส ต้องเป็นผนังปิดทึบ เพื่อช่วยบดบังแสงไฟ ฝุ่น และเสียงจากรถยนต์	ผนังด้านที่ติดกับศาลาแดงพาร์ทเมนต์ ซึ่งอยู่ด้านทิศเหนือ เป็นผนังแบบปิดทึบไว้แล้ว	-	ภาพที่ 3-6
<b>1.4 ระดับเสียง</b>

5. จัดให้มีผนังอาคารโครงการบริเวณชั้นจอดรถยนต์ ชั้นที่ 2-8 ด้านทิศเหนือ ที่ติดกับอาคารศาลาแดง เรสซิเดนเซส ต้องเป็นผนังปิดทึบ เพื่อช่วยบดบังแสงไฟ ฝุ่น และเสียงจากรถยนต์	ผนังด้านที่ติดกับศาลาแดงพาร์ทเมนต์ ซึ่งอยู่ด้านทิศเหนือ เป็นผนังแบบปิดทึบไว้แล้ว	-	ภาพที่ 3-6

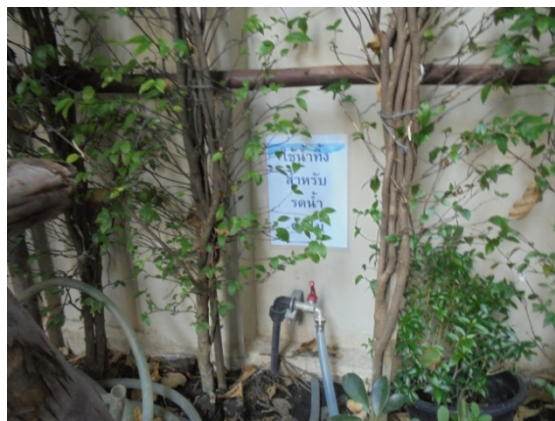
ภาพที่ 3-10 ก๊อกน้ำสำหรับรดน้ำต้นไม้และป้ายบอกไว้ชัดเจน

2. จัดให้มีท่อและก๊อกรู้ reuse เพื่อนำน้ำทิ้งจากถังสูบน้ำทิ้งในระบบบำบัดน้ำเสียของโครงการ มาใช้รดน้ำต้นไม้ในโครงการ และติดป้ายบริเวณก๊อกรู้ว่า “ก๊อกรู้ reuse สำหรับรดน้ำต้นไม้เท่านั้น”	มีก๊อกรู้สำหรับรดน้ำต้นไม้และติดป้ายบอกไว้บริเวณก๊อกรู้ไว้แล้ว	-	ภาพที่ 3-10

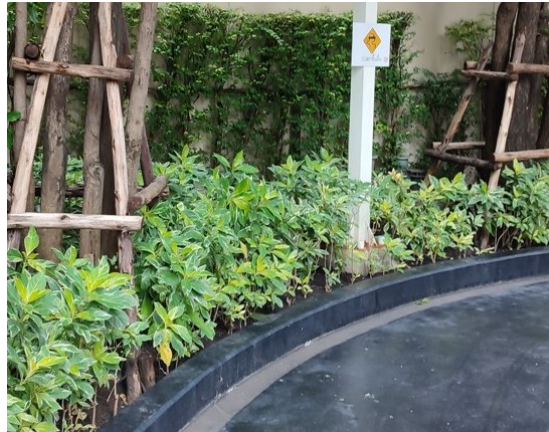
ภาพที่ 3-11 พื้นที่สีเขียว สำหรับกำจัดก๊าซมีเทนและAerosol ด้วยวิธี Soil Bed

5. กำจัดก๊าซมีเทนที่เกิดขึ้นจากระบบบำบัดน้ำเสียรวม โดยใช้พื้นที่สีเขียว ขนาดพื้นที่ 4.0ตารางเมตร ด้วยวิธี Soil Bed	ใช้พื้นที่สีเขียวด้านทิศเหนือเป็นพื้นที่กำจัดก๊าซมีเทนด้วยวิธี Soil Bed	-	ภาพที่ 3-11

6. กำจัดละอองลอยที่เกิดจากระบบบำบัดน้ำเสีย โดยใช้พื้นที่สีเขียว ขนาดพื้นที่ 2.0 ตารางเมตร ด้วยวิธี Soil Bed	ใช้พื้นที่สีเขียวด้านทิศเหนือเป็นพื้นที่กำจัดละอองด้วยวิธี Soil Bed	-	ภาพที่ 3-11

10. ตรวจสอบและดูแลฟาบ่อ ข้อต่อ และผนังของระบบบำบัดน้ำเสียเป็นประจำ เพื่อป้องกันการรั่วไหลของละอองลอย และกลิ่นเหม็นที่เกิดขึ้นจากก๊าซไฮโดรเจนซัลไฟด์จากระบบบำบัดน้ำเสีย	ฟาบ่อข้อต่อ ผนังระบบบำบัดน้ำเสีย อยู่ในสภาพดี ไม่พบการรั่วไหลของละอองลอย ไม่มีกลิ่นของไฮโดรเจนซัลไฟด์เมื่อยืนบริเวณบ่อบำบัดน้ำเสีย	-	ภาพที่ 3-11

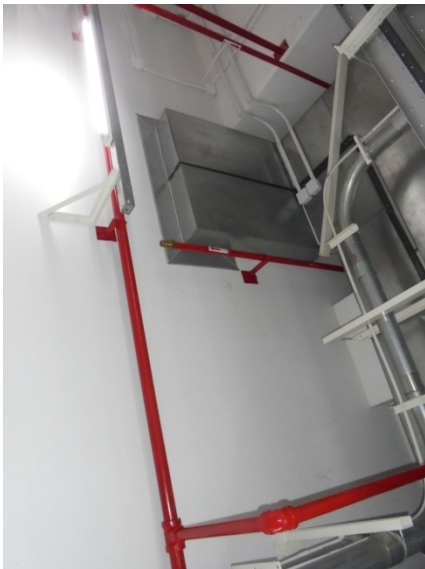
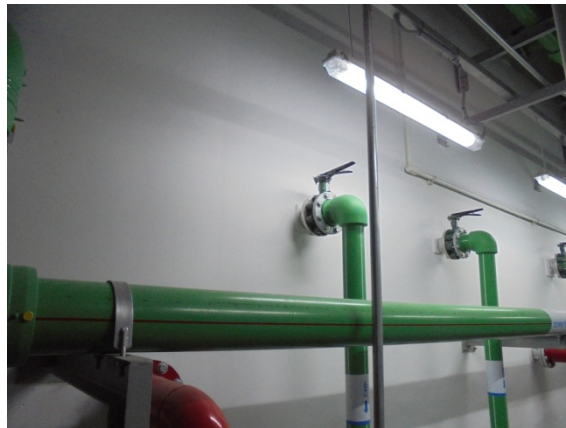
ภาพที่ 3-12 ห้องเครื่องประปาและถังสำรองน้ำใช้

3. ตรวจสอบโครงสร้างถังเก็บน้ำใต้ดิน และชั้นดาดฟ้า ให้มีความมั่นคงแข็งแรง ไม่มีรอยร้าว และรอยร้าว ที่ทำให้เกิดการปนเปื้อนของน้ำภายนอกเข้าสู่ถังเก็บน้ำได้	โครงสร้างถังเก็บน้ำใต้ดินและชั้นดาดฟ้า ไม่มีรอยร้าว รอยร้าวแต่อย่างใด	-	ภาพที่ 3-12

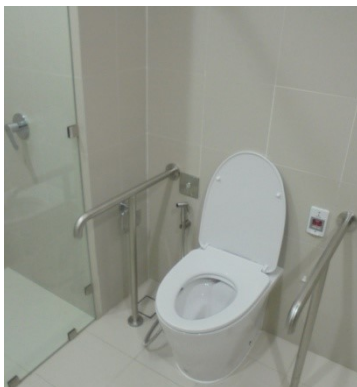
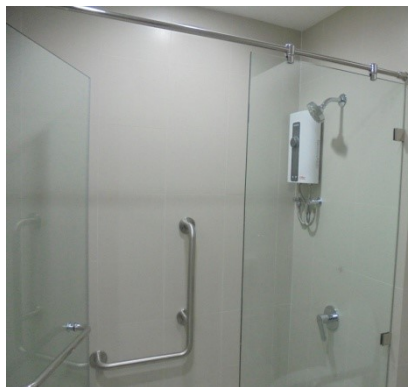
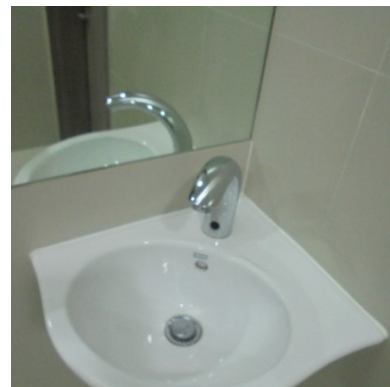
ภาพที่ 3-13 สุขภัณฑ์ประหยัดน้ำ

เงื่อนไขตามมาตรการป้องกันและแก้ไขผลกระทบสิ่งแวดล้อม	ผลการปฏิบัติตามมาตรการ	ปัญหา อุปสรรค และข้อเสนอแนะ	เอกสารอ้างอิง
5. เลือกใช้อุปกรณ์ และผลิตภัณฑ์ที่ประหยัดน้ำ ได้แก่ ชักโครก และฝักบัวรุ่นประหยัดน้ำ เป็นต้น รวมทั้งรณรงค์ให้ผู้ให้บริการ และเจ้าหน้าที่ของโครงการให้ใช้น้ำอย่างประหยัด	ใช้อุปกรณ์ที่ประหยัดน้ำ เช่น ชักโครก ฝักบัว ก๊อกน้ำ	-	ภาพที่ 3-13

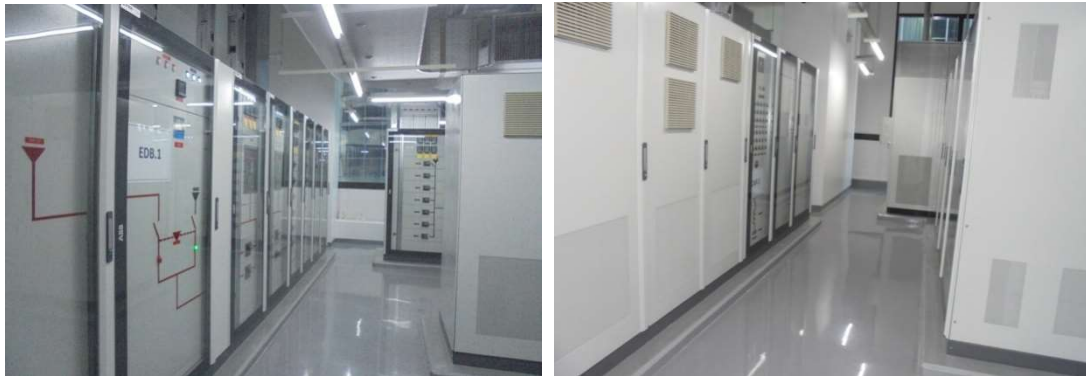
ภาพที่ 3-14 ห้องเครื่องไฟฟ้า

7. จัดทำคู่มือการประหยัดพลังงาน แจกให้แก่พนักงานในโครงการ โดยอ้างอิงจากคู่มือ 108 วิธี ประหยัดพลังงาน จากกองทุนเพื่อส่งเสริมการอนุรักษ์พลังงาน สำนักงานนโยบายและแผนพลังงาน	จัดทำคู่มือประหยัดพลังงานไว้แล้ว เพื่อส่งเสริมให้อนุรักษ์พลังงาน เช่น การเปิดเครื่องปรับอากาศใช้อุณหภูมิ 25-26 องศาเซลเซียส การขึ้นลงชั้นเดียวให้ใช้บันไดแทนการใช้ลิฟต์	-	-
<b>มาตรการติดตามตรวจสอบผลกระทบสิ่งแวดล้อม</b> - ตรวจสอบการรั่วไหล/การลัดวงจรของหม้อแปลงไฟฟ้า ให้มีสภาพดีอยู่เสมอ เดือนละ 1 ครั้ง ตลอดระยะเวลา เปิดดำเนินการ - ผู้รับผิดชอบ : เจ้าของโครงการ (บริษัท ไทบูลย์ธุรกิจ จำกัด)	ไม่พบว่ามีอาการลัดวงจรของหม้อแปลงไฟฟ้า	-	ภาพที่ 3-14

1. ตรวจสอบการทำงานของหม้อแปลงไฟฟ้า และอุปกรณ์ ให้อยู่ในสภาพดีอยู่เสมอตามคู่มือของผู้ผลิต	หม้อแปลงไฟฟ้า และอุปกรณ์อยู่ในสภาพดีสม่ำเสมอ	-	ภาพที่ 3-14
2. จัดให้มีเจ้าหน้าที่โครงการเข้ารับการอบรมความรู้เกี่ยวกับการใช้งานหม้อแปลงไฟฟ้ากับบริษัทตัวแทนจำหน่ายหม้อแปลงไฟฟ้าของโครงการ เพื่ออยู่ประจำในการดูแลและบำรุงรักษาระบบ ตลอดระยะเวลาการเปิดดำเนินการ	เจ้าหน้าที่ของโครงการมีความรู้ในการดูแลระบบไฟฟ้าให้อยู่ในสภาพดีอยู่เสมอ	-	ภาพที่ 3-14

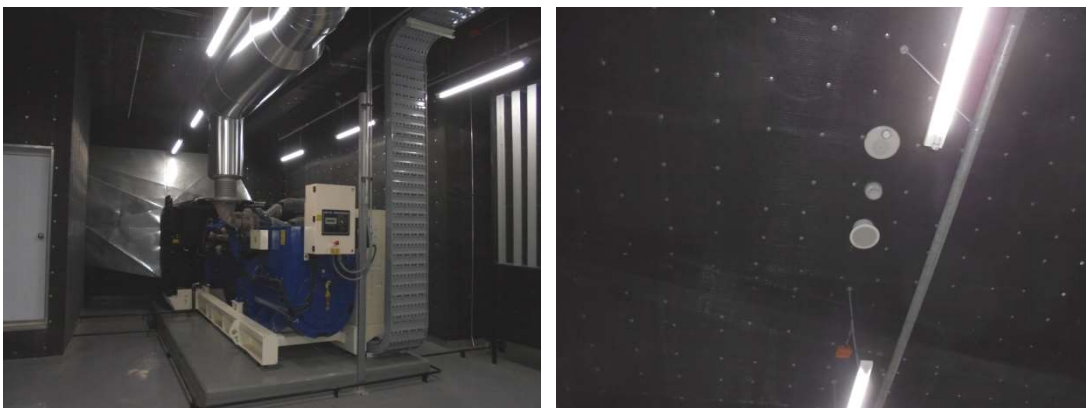
ภาพที่ 3-15 ห้องเครื่องไฟฟ้าสำรอง

1. ใช้พลังงานอย่างประหยัด	ปัจจุบันใช้พลังงานไฟฟ้าอย่างประหยัด	-	-
2. ตรวจสอบดูแลอุปกรณ์เครื่องไฟฟ้าสำรอง และสายไฟฟ้าให้อยู่ในสภาพดีอยู่เสมอตามคู่มือของผู้ผลิต	ดูแลเครื่องกำเนิดไฟฟ้าสำรองและสายไฟฟ้าไว้อย่างดีสม่ำเสมอ	-	ภาพที่ 3-15

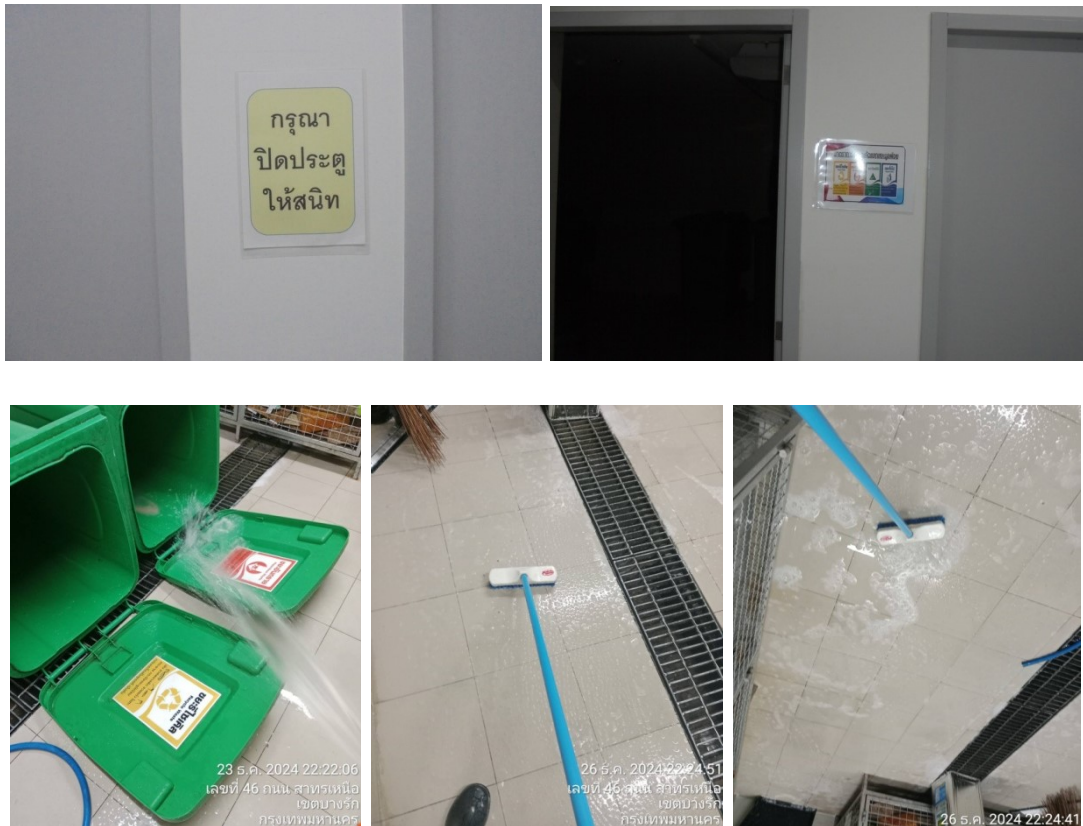
ภาพที่ 3-17 ติดป้ายให้ปิดประตู และป้ายรณรงค์คัดแยกมูลฝอยไว้ที่หน้าห้องพักขยะรวม และแม่บ้านจัดเก็บมูลฝอยและทำความสะอาด

เงื่อนไขตามมาตรการป้องกันและแก้ไขผลกระทบสิ่งแวดล้อม	ผลการปฏิบัติตามมาตรการ	ปัญหา อุปสรรค และข้อเสนอแนะ	เอกสารอ้างอิง
8. จัดให้มีแม่บ้านรวบรวมขยะจากห้องพักขยะแต่ละชั้นหลังเวลา 10.00 น. ซึ่งเป็นเวลาที่ส่วนใหญ่ผู้ใช้อาคารโครงการเข้าทำงานแล้ว	มีแม่บ้านรวบรวมมูลฝอยในช่วงเวลา 13.00 น. เป็นช่วงที่เข้าทำงานแล้ว	-	ภาพที่ 3-17

9. จัดให้มีถุงมือยางแจกให้กับแม่บ้าน เพื่อป้องกันอันตรายจากสารเคมี และของมีคมที่ปะปนมากับขยะ	ใส่ถุงมือและรองเท้ายางไว้แล้ว	-	ภาพที่ 3-17
10. ส่งเสริมและเผยแพร่/ประชาสัมพันธ์ผ่านทางแผ่นพับใบปลิว ให้ผู้ใช้อาคารโครงการ รู้จักและเข้าใจหลักการในการลดปริมาณขยะ เช่น หลัก 4Rs นั่นคือ Repair (ซ่อมแซม) Reduce (ลด) Reuse (ใช้ซ้ำ) และ Recycle (แปรรูปนำกลับมาใช้ใหม่)	จัดทำเอกสารเผยแพร่ในภายหลัง	-	-

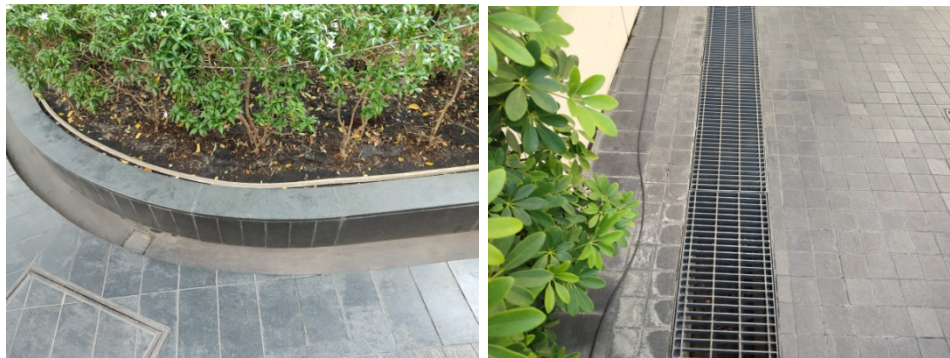
ภาพที่ 3-18 แนวท่อระบายน้ำริมรั้วรอบโครงการ ไม่มีขยะอุดตัน

1. จัดให้มีท่อระบายน้ำคอนกรีตเสริมเหล็ก ขนาดเส้นผ่านศูนย์กลาง 0.40 เมตร ความลาดเอียง 1: 200 รอบพื้นที่โครงการ	จัดทำท่อระบายน้ำคอนกรีตเสริมเหล็กไว้รอบพื้นที่โครงการ	-	ภาพที่ 3-18

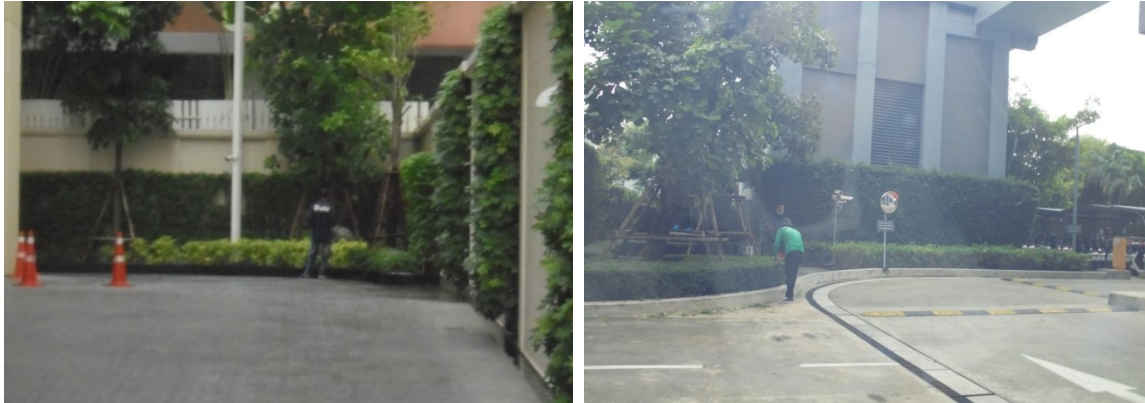
ภาพที่ 3-32 ดูแลรักษาพื้นที่สีเขียว รดน้ำ ใส่ปุ๋ย ตัดแต่งกิ่งไว้้อย่างสวยงาม

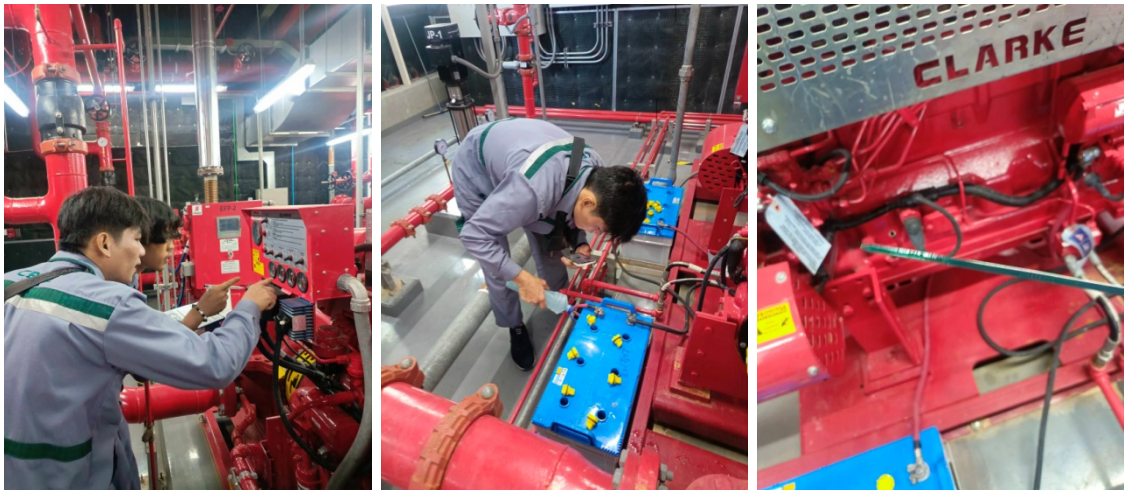
ภาพที่ 3-34 ตรวจสอบระบบปั้มสูบน้ำ

2. ตรวจสอบดูแลระบบจ่ายน้ำ และระบบเส้นท่อประปาให้อยู่ในสภาพดีอยู่เสมอ หากพบว่าชำรุดให้รีบแก้ไขทันที ตลอดระยะเวลาดำเนินการ	ระบบเส้นท่อประปาอยู่ในสภาพดี ในช่วงนี้เป็นการดูแลรักษาทั้งระบบปั๊มน้ำทั้งโครงการ	-	ภาพที่ 3-34

4. ตรวจสอบประสิทธิภาพของเครื่องสูบน้ำใช้เป็นประจำสม่ำเสมอตามคู่มือของเจ้าของผลิตภัณฑ์ และหากพบว่าชำรุดต้องรีบดำเนินการเพื่อแก้ไขโดยทันที	เครื่องสูบน้ำมีประสิทธิภาพดีสม่ำเสมอ	-	ภาพที่ 3-34

10. กรณีที่มีความจำเป็นต้องเข้าไปปฏิบัติงานภายในถังเก็บน้ำสำรอง ต้องจัดให้มีพัดลมระบายอากาศชนิดเคลื่อนที่ได้ พร้อมท่อลมที่มีความยาวไม่น้อยกว่า 25 เมตร เดินเครื่องไม่น้อยกว่า 30 นาที ก่อนเข้าไปปฏิบัติงาน เพื่อให้มีอากาศเพียงพอต่อเจ้าหน้าที่	หากต้องมีการดำเนินการล้างถังสำรองน้ำใช้ ทางโครงการจะต้องมีการใช้ท่อลมให้มีอากาศผ่านท่อเข้าไปดำเนินการในบ่อได้อย่างสะดวก	-	-
<b>มาตรการติดตามตรวจสอบผลกระทบสิ่งแวดล้อม</b> - ตรวจสอบการทำงานของระบบท่อน้ำและระบบจ่ายน้ำประปา - ตรวจสอบรอยแตกร้าว ของถังเก็บน้ำได้ดิน และดาดฟ้า - ตรวจสอบลักษณะทางกายภาพ เช่น กลิ่น สี และความขุ่น และปริมาณ E.Coli ในถัง เก็บน้ำ ตามประกาศกระทรวงสาธารณสุข ฉบับที่ 135 (พ.ศ.2534) เรื่องน้ำบริโภคในภาชนะบรรจุที่ปิดมิดชิด	ท่อน้ำระบบจ่ายน้ำ อยู่ในสภาพดี ถังเก็บน้ำไม่มีรอยแตกร้าว สภาพน้ำไม่มีสี ไม่มีกลิ่น ใส และไม่พบ E.Coli	-	ภาพที่ 3-34 ภาพที่ 4

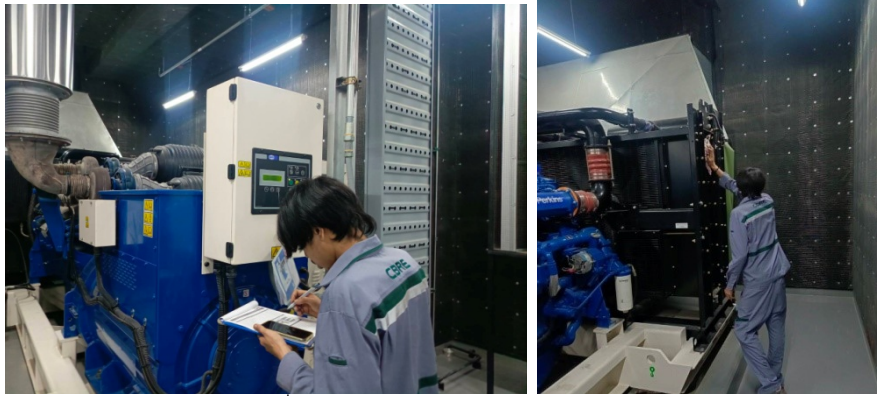
ภาพที่ 3-35 ตรวจสอบและซ่อมบำรุง Generator

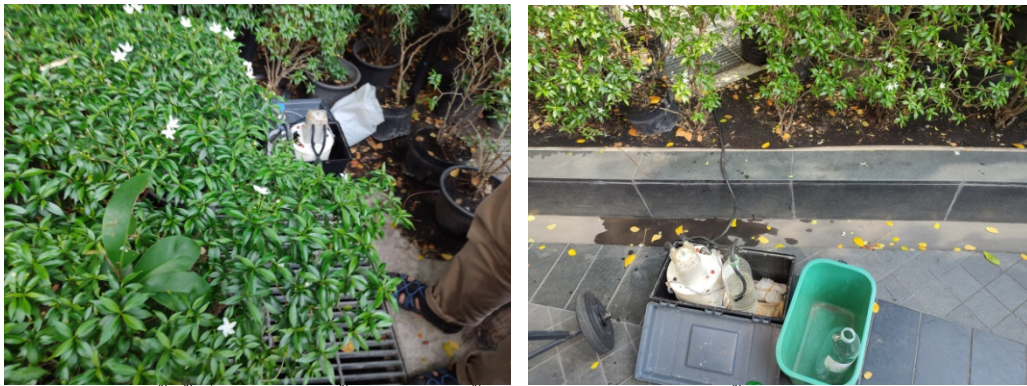
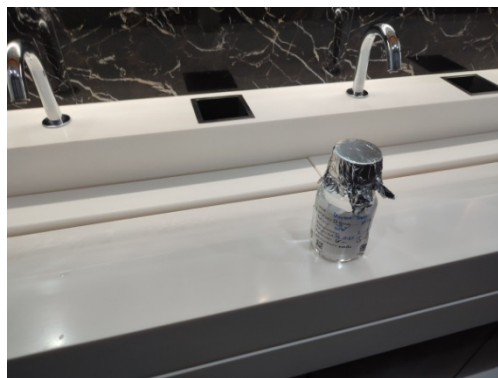
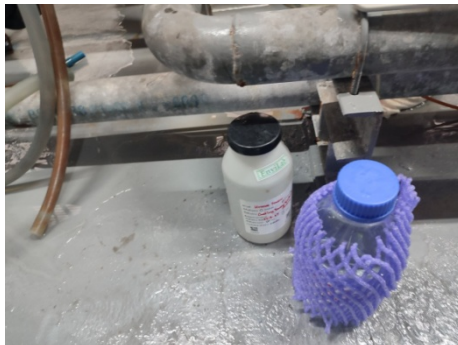
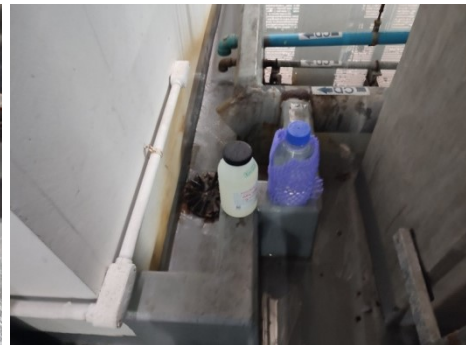
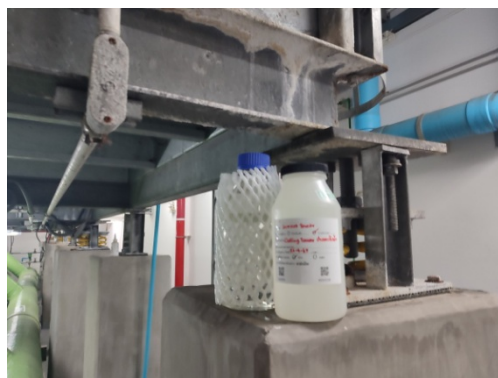
เก็บตัวอย่างน้ำทิ้งที่บ่อปรับสมดุลน้ำเสีย และพักน้ำไหลหลังจากจากระบบบำบัดน้ำเสีย ด้วย Sampling Pump

เก็บตัวอย่างน้ำใช้ที่ถึงสำรองน้ำใช้

เก็บตัวอย่างน้ำที่ระบบ Cooling Tower

ภาพที่ 4 เก็บตัวอย่างคุณภาพน้ำทิ้ง น้ำใช้ และจากระบบ Cooling Tower ภายในพื้นที่โครงการ

12. ตรวจวัดคุณภาพน้ำทิ้งที่ผ่านการบำบัดน้ำเสียรวม บริเวณถังสูบน้ำทิ้ง ตรวจวัดเดือนละ 1 ครั้ง ตลอดระยะเวลาเปิดดำเนินการ โดยดัชนีตรวจวัดเป็นไปตามประกาศกระทรวงทรัพยากรธรรมชาติและสิ่งแวดล้อม เรื่องกำหนดมาตรฐานควบคุมการระบายน้ำทิ้งจากอาคารบางประเภท และบางขนาด พ.ศ.2548 ได้แก่ pH, BOD, SS, Settleable Solids, TDS, Sulfide, TKN และ Fat Oil & Grease	เก็บตัวอย่างน้ำทิ้งที่ผ่านการบำบัดน้ำเสียที่บ่อตรวจคุณภาพน้ำทิ้งในเดือน กรกฎาคม ถึง ธันวาคม 2567	-	ภาพที่ 4

เงื่อนไขตามมาตรการป้องกันและแก้ไขผลกระทบสิ่งแวดล้อม	ผลการปฏิบัติตามมาตรการ	ปัญหา อุปสรรค และข้อเสนอแนะ	เอกสารอ้างอิง
<b>มาตรการติดตามตรวจสอบผลกระทบสิ่งแวดล้อม</b> <ul style="list-style-type: none"> <li>- ตรวจสอบคุณภาพน้ำบริเวณบ่อตรวจระบายน้ำตามประกาศกระทรวงทรัพยากรธรรมชาติและสิ่งแวดล้อม เรื่อง กำหนดมาตรฐานควบคุมการระบายน้ำทั้งจากอาคารบางประเภทและบางขนาด พ.ศ. 2548 เดือนละ 1 ครั้ง ตลอดระยะเวลาเปิดดำเนินการ</li> <li>- ตรวจสอบประสิทธิภาพและสภาพการทำงานทั่วไปของระบบบำบัดน้ำเสีย พร้อมทั้งจัดทำรายงานตามแบบ ทส.1 และ ทส.2 ตลอดระยะเวลาเปิดดำเนินการ</li> <li>- ตรวจสอบบ่อบำบัด ท่อระบายน้ำรอบโครงการและบ่อดักขยะบริเวณจุดเชื่อมต่อของโครงการก่อนที่จะระบายลงสู่ท่อระบายน้ำสาธารณะ เดือนละ 1 ครั้ง ตลอดระยะเวลาเปิดดำเนินการ</li> <li>- ผู้รับผิดชอบ : เจ้าของโครงการ (บริษัท ไพบูลย์ธุรกิจ จำกัด)</li> </ul>	<p>ตรวจสอบคุณภาพน้ำที่บ่อตรวจระบายน้ำเดือนละ 1 ครั้ง ตั้งแต่เดือน กรกฎาคม ถึง ธันวาคม 2567</p> <p>จัดเก็บข้อมูลการทำงานของระบบบำบัดน้ำเสียในรูปแบบของ ทส. 1 และทส.2 ไว้แล้วทุกเดือน</p> <p>ตรวจสอบบ่อบำบัดและบ่อดักขยะสามารถระบายน้ำได้ดี ไม่อุดตัน</p>	-	ภาพที่ 4

8. เก็บตัวอย่างน้ำในถังเก็บน้ำได้ดินมาวิเคราะห์หาเชื้อ E. coli ทุกๆ 3 เดือน/ครั้ง เพื่อตรวจสอบว่ามีการปนเปื้อนของน้ำจากภายนอกถังหรือไม่	ตรวจสอบคุณภาพน้ำอุปโภคบริโภค ในเดือน สิงหาคม และ ตุลาคม 2567 ไม่พบเชื้อ E.Coli	-	ภาพที่ 5
