รายงานผลการปฏิบัติตามมาตรการป้องกันและแก้ไขผลกระทบสิ่งแวดล้อม  
และมาตรการติดตามตรวจสอบผลกระทบสิ่งแวดล้อม  
โครงการก่อสร้างอาคารสำนักงาน และอาคารที่จอดรถ (ระยะดำเนินการ)  
ของบริษัท โอสดสภา จำกัด (มหาชน)  
ตั้งอยู่เลขที่ 348 ถนนรามคำแหง แขวงหัวหมาก  
เขตบางกะปิ กรุงเทพมหานคร 10240

ระหว่างเดือนกรกฎาคม – ธันวาคม 2567

**รายงานผลการปฏิบัติตามมาตรการป้องกันและแก้ไขผลกระทบสิ่งแวดล้อม  
และมาตรการติดตามตรวจสอบผลกระทบสิ่งแวดล้อม  
โครงการด้านอาคาร การจัดสรรที่ดิน และบริการชุมชน**

1. ชื่อโครงการ                      โครงการก่อสร้างอาคารสำนักงาน และอาคารที่จอดรถ

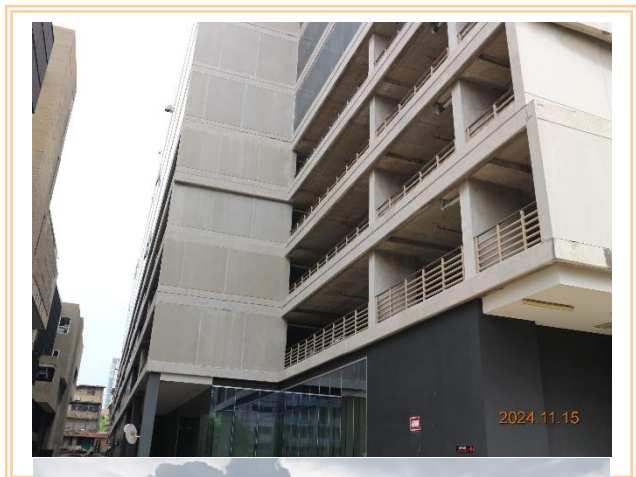
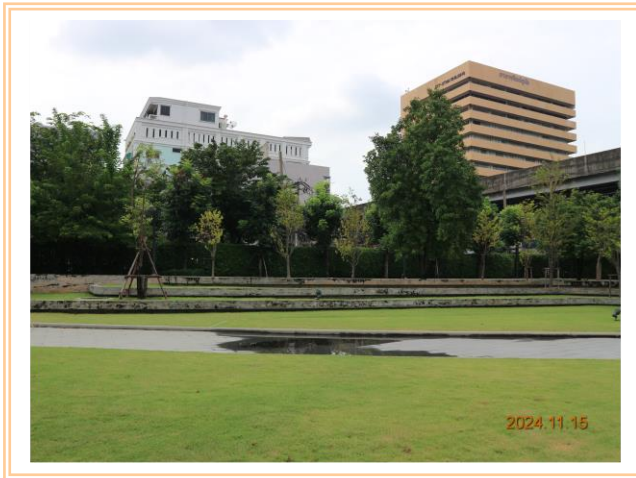
## รูปที่ 2-1 สภาพปัจจุบันของโครงการก่อสร้างอาคารสำนักงาน และอาคารที่จอดรถ

อาคารสำนักงาน

อาคารที่จอดรถพร้อมสำนักงาน

พื้นที่สีเขียวภายในโครงการ

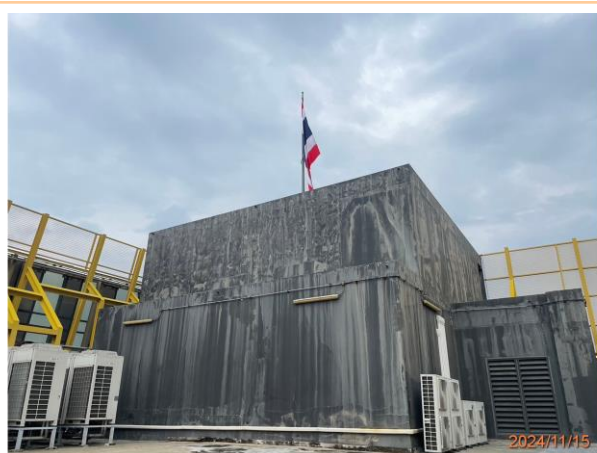
รูปที่ 2.4-1 ถังสำรองน้ำใช้ของอาคารสำนักงาน

- อาคารสำนักงาน ออกแบบให้มีถังเก็บน้ำใต้ดินขนาดความจุประสิทธิภาพ 201.70 ลูกบาศก์เมตร จำนวน 1 ถัง และติดตั้งหัวรับน้ำดับเพลิงภายนอกอาคาร เพื่อรับน้ำจากระดับเพลิงในกรณีเกิดเหตุฉุกเฉิน

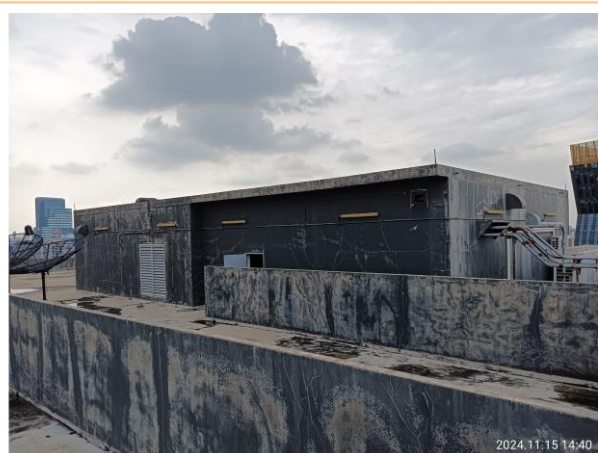
รูปที่ 2.4-2 ถังสำรองน้ำใช้ของอาคารที่จอดรถพร้อมสำนักงาน

- อาคารที่จอดรถพร้อมสำนักงาน ออกแบบให้มีถังเก็บน้ำใต้ดินขนาดความจุประสิทธิภาพ 1,063 ลูกบาศก์เมตร จำนวน 1 ถัง และติดตั้งหัวรับน้ำดับเพลิงภายนอกอาคาร เพื่อรับน้ำจากระดับเพลิงในกรณีเกิดเหตุฉุกเฉิน

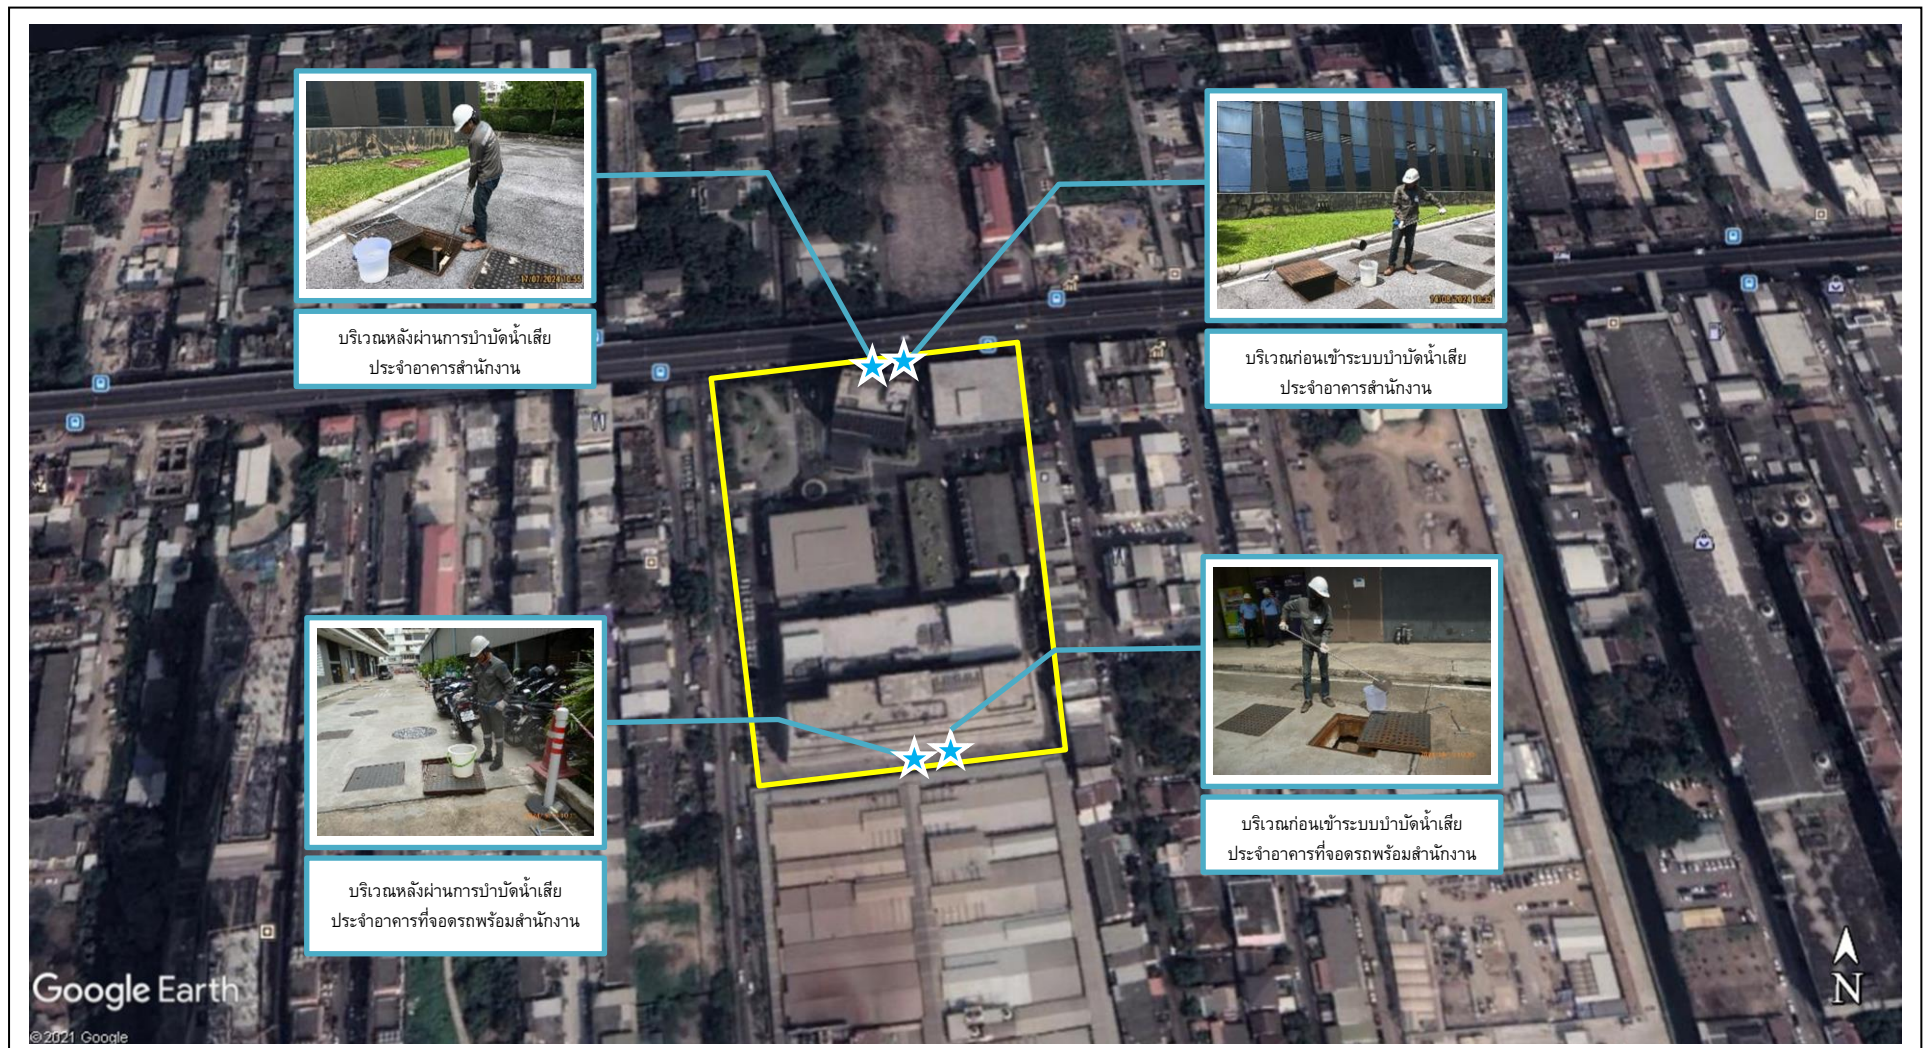
รูปที่ 4.1-1 จุดเก็บตัวอย่างคุณภาพน้ำทั้ง โครงการก่อสร้างอาคารสำนักงาน และอาคารที่จอดรถ (ระยะดำเนินการ)

จุดที่ 1 บริเวณก่อนเข้าระบบบำบัดน้ำเสียประจำอาคารที่จอดรถพร้อมสำนักงาน

จุดที่ 2 บริเวณหลังผ่านการบำบัดน้ำเสียประจำอาคารที่จอดรถพร้อมสำนักงาน
