5. ผลการดำเนินการตามมาตรการป้องกันและแก้ไขผลกระทบสิ่งแวดล้อม
ตารางที่ 2 เปรียบเทียบมาตรการป้องกันและแก้ไขผลกระทบสิ่งแวดล้อมที่กำหนดไว้ในรายงานการวิเคราะห์ผลกระทบสิ่งแวดล้อม
โครงการ บูติก รัชดา ระยะเปิดดำเนินการ

รายงานผลการปฏิบัติตามมาตรการป้องกันแก้ไขผลกระทบสิ่งแวดล้อม และมาตรการติดตามตรวจสอบคุณภาพสิ่งแวดล้อม
โครงการ บูทีค รัชดา ตั้งอยู่ที่ เลขที่ 55 ซอยอินทามระ 49 ถ.ประชาสุข แขวงดินแดง เขตดินแดง กรุงเทพมหานคร

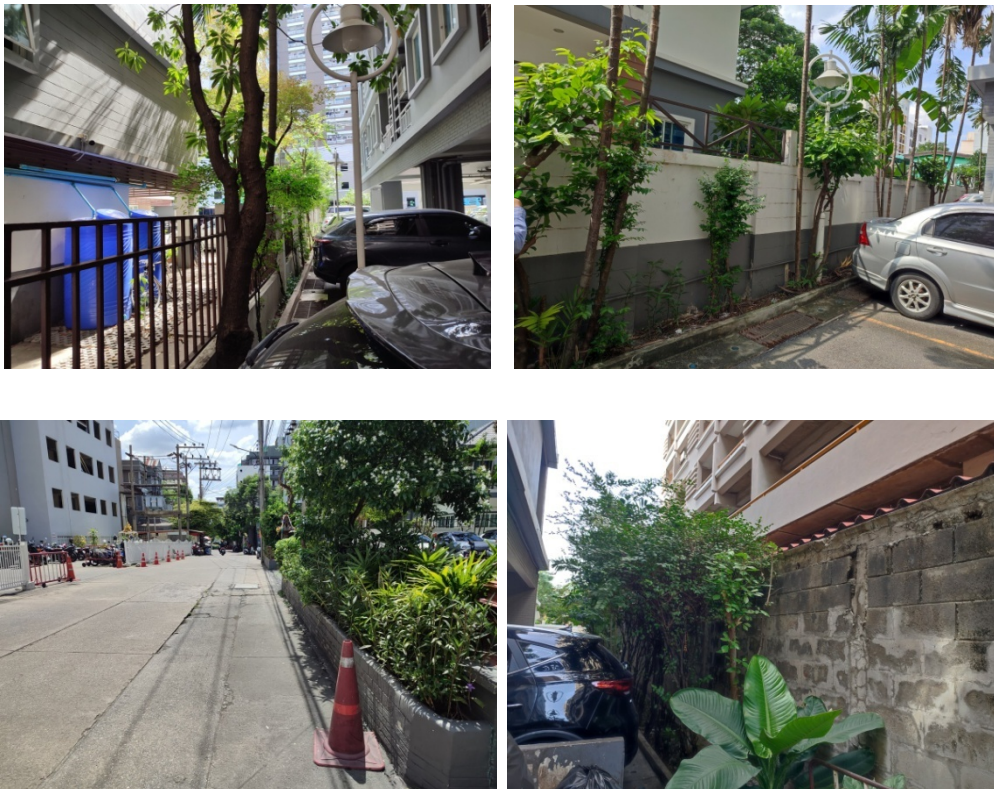
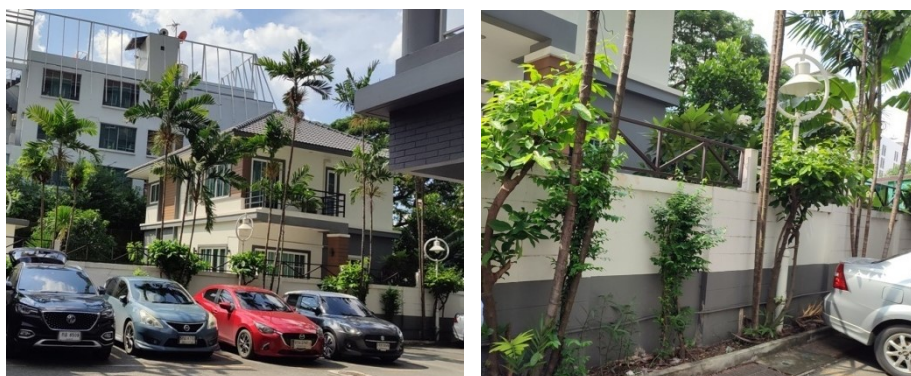
ภาพที่ 4-2 พื้นที่สีเขียวของโครงการ

2) จัดให้มีพื้นที่สีเขียวบนที่ดินทั้งหมด 174.72 ตร.ม. คิดเป็นร้อยละ 14.37 ของพื้นที่ดินโครงการ โดยปลูกไม้ยืนต้น ไม้ดอกและไม่ประดับ เพื่อลดการแผ่รังสีความร้อนจากพื้นคอนกรีตและตัวอาคาร ช่วยสกัดการฟุ้งกระจายของฝุ่นละอองและช่วยลดระดับเสียงจากยานพาหนะ	มีพื้นที่สีเขียวบริเวณพื้นที่โครงการ มีพื้นที่ปลูกไม้ยืนต้น ไม้พุ่มและไม่กระถางบริเวณพื้นที่สีเขียวชั้นล่างไว้แล้ว	-	ภาพที่ 4-2

2) ต้นไม้ที่ปลูกภายในพื้นที่โครงการต้องเป็นไม้ยืนต้น ไม้ดอกไม้ประดับที่สามารถดูดซับมลพิษที่เกิดขึ้นภายในพื้นที่โครงการได้เป็นอย่างดี เช่น พญาสัตบรรณ แสงจันทร์ หมากร่อง หมากราง ลิลาวดี โมก เทียนทอง และกำแพงเงิน	ดูแลพื้นที่ปลูกไม้ยืนต้น ไม้ประดับภายในโครงการไว้เป็นอย่างดี เช่น ต้นโมก ต้นหมาก เป็นต้น	-	ภาพที่ 4-2

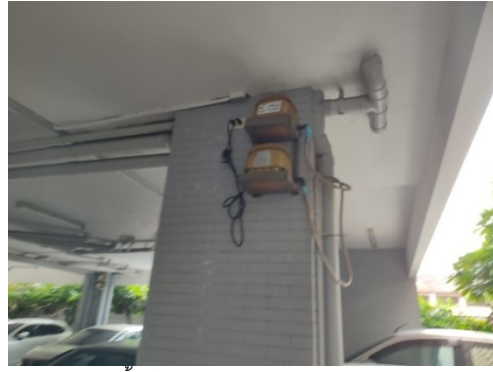
ภาพที่ 4-3 บั้มเดิมอากาศในระบบบำบัดน้ำเสียแต่ละส่วน

1.3 อุทกวิทยาและคุณภาพน้ำ			
1) น้ำเสียที่เกิดขึ้นภายในโครงการจะต้องผ่านระบบบำบัดน้ำเสียแต่ละชุดของอาคารเพื่อบำบัดค่าคุณภาพน้ำให้เป็นไปตามมาตรฐานคุณภาพน้ำทิ้งอาคารประเภท ข โดยมีค่า BOD ไม่เกิน 30 มก./ลิตร	น้ำเสียที่เกิดขึ้นแต่ละส่วน ของอาคารจะไหลเข้าสู่ระบบบำบัดน้ำเสีย และควบคุมให้มีคุณภาพน้ำค่า บีโอดี ไม่เกิน 30 มก./ลิตร โดยการเติมอากาศที่ส่วนเติมอากาศของระบบบำบัดแต่ละชุด	-	ภาพที่ 4-3

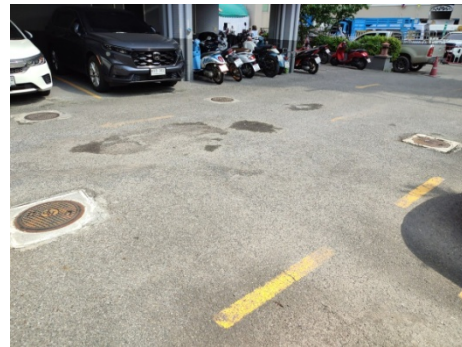
ภาพที่ 4-4 ฝาบ่อบำบัดน้ำเสีย

เงื่อนไขตามมาตรการป้องกันและแก้ไขผลกระทบสิ่งแวดล้อม	ผลการปฏิบัติตามมาตรการ	ปัญหา อุปสรรค และข้อเสนอแนะ	เอกสารอ้างอิง
1.3 อุทกวิทยาและคุณภาพน้ำ(ต่อ)			
3) จัดให้มีระบบบำบัดน้ำเสียสำเร็จรูปชนิดเติมอากาศแบบมีตัวกลางยึดเกาะ (FixedFilm Aeration) หรือระบบเทียบเท่าปริมาตรรองรับน้ำเสีย 2.0 ลบ.ม./วัน-ถึงจำนวน 8 ถึง และปริมาตรรองรับน้ำเสีย 3.0 ลบ.ม./วัน จำนวน 1 ถึง	มีระบบบำบัดน้ำเสียแบบตัวกลางยึดเกาะไว้แล้วรองรับน้ำเสียได้ 2.0 ลบ.ม./ถึงจำนวน 8 ถึง	-	ภาพที่ 4-4

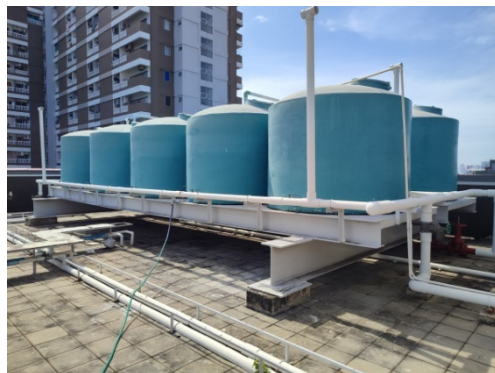
ภาพที่ 4-8 ถังสำรองน้ำชั้นดาดฟ้า

2) จัดให้มีถังเก็บน้ำชั้นหลังคา เป็นถังสำเร็จรูป ขนาดความจุ 25 ลบ.ม. จำนวน 2 ถัง	มีถังเก็บน้ำชั้นหลังคาไว้แล้วจำนวน 10 ถัง ความจุรวม 25 ลบ.ม.	-	ภาพที่ 4-8

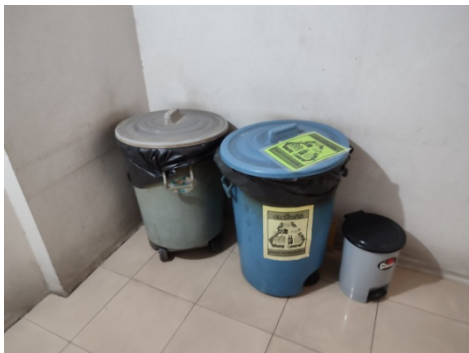
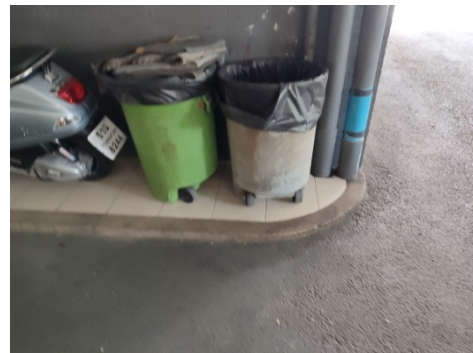
ภาพที่ 4-9 ถังรองรับมูลฝอยติดตั้งไว้ตั้งไว้ชั้นละ 2 ถัง

3.3 การจัดการขยะมูลฝอย			
1) จัดให้มีถังขยะพลาสติกมีฝาปิดมิดชิด ขนาดความจุ 200 ลิตร วางไว้ทุกชั้นของอาคาร ชั้นละ 2 ถัง แบ่งเป็นถังรองรับขยะมูลฝอยแห้งและขยะรีไซเคิล (สีฟ้า) จำนวน 1 ถัง และถังรองรับขยะมูลฝอยย่อยสลายได้หรือขยะมูลฝอยเปียก (สีเขียว) จำนวน 1 ถัง	ตั้งถังขยะพลาสติกและมีฝาปิดไว้แล้วมีขนาด ประมาณ 100-150 ลิตร วางไว้ทุกชั้นชั้นละ 2 ถัง	-	ภาพที่ 4-9

2) จัดให้มีถังพลาสติกรองรับขยะอันตราย (สีเทา) ขนาดความจุ 100 ลิตรวางไว้เฉพาะบริเวณโถงหน้าลิฟท์ชั้นล่าง จำนวน 1 ถัง	มีถังด้ารองรับอยู่ภายในถึงทุกถังตั้งไว้บริเวณโถงลิฟท์	-	ภาพที่ 4-9

3) ภายในถังรองรับขยะมูลฝอยทุกใบจะต้องรองด้วยถุงเก็บกักมูลฝอย ซึ่งเป็นถุงพลาสติกสีดำอย่างหนา มีความแข็งแรง ไม่รั่วซึม เพื่อป้องกันการปนเปื้อน และสามารถเก็บขนได้อย่างสะดวก โดยใช้เพียงแค่ครั้งเดียวแล้วทิ้งไปพร้อมกับขยะมูลฝอย	มีถังรองรับมูลฝอยและถุงด้ารองรับภายในถึงทุกถัง ไม่เสียหาย ไม่รั่ว ไม่ชำรุด	-	ภาพที่ 4-9

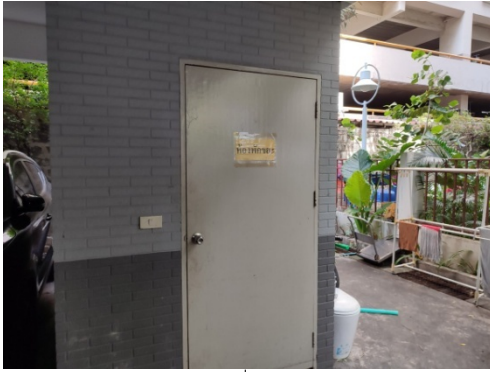
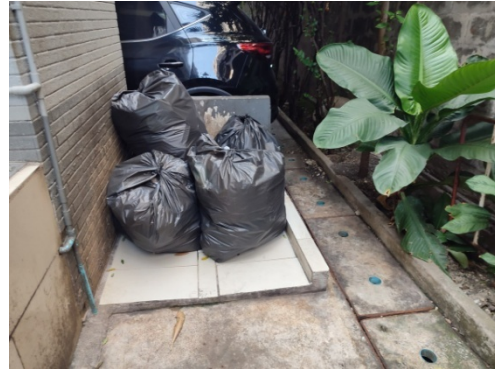
6) จัดให้มีห้องพักขยะมูลฝอยรวมบริเวณชั้นล่างของอาคาร เป็นอาคารคอนกรีตรูปสี่เหลี่ยมจัตุรัส กว้าง 1.6 ม. ยาว 2.6 ม. สูง 3.0 ม. ภายในแบ่งเป็นส่วนรองรับขยะมูลฝอยแห้งปริมาตร 2.6 ลบ.ม. และส่วนรองรับขยะมูลฝอยเปียกปริมาตร 1.0 ลบ.ม. สำหรับขยะมูลฝอยอันตรายจะรวบรวมไว้ในถังพลาสติกขนาดความจุ 100 ลิตร จำนวน 1 ถัง	มีห้องพักมูลฝอยรวมไว้บริเวณชั้นล่างของอาคารไว้แล้ว สามารถรองรับขยะได้อย่างเพียงพอ	-	ภาพที่ 4-11

7) โครงสร้างของห้องพักขยะมูลฝอยรวมต้องก่อสร้างตามหลักสุขาภิบาล โดยมีผนังทั้ง 4 ด้าน มีประตูเปิด-ปิด 1 ด้าน และมีหลังคาคลุม เพื่อป้องกันกลิ่นเหม็นรบกวนและปัญหาน้ำชะขยะ	โครงสร้างห้องพักมูลฝอยรวมมีลักษณะมีฝาปิดทั้งสามด้าน มีประตูเปิด-ปิดได้อย่างมิดชิด มีหลังคาคลุมไว้อย่างดี ไม่มีน้ำชะและไม่มีการเหม็นรบกวน	-	ภาพที่ 4-11

8) ห้องพักขยะมูลฝอยที่โครงการจัดไว้บริเวณชั้นล่างของอาคาร ต้องรองรับขยะมูลฝอยที่เกิดขึ้นแต่ละชนิดได้ไม่น้อยกว่า 3 วัน	ห้องพักขยะชั้นล่าง สามารถรองรับขยะได้ไม่น้อยกว่า 3 วัน	-	ภาพที่ 4-11

ภาพที่ 4-11 ห้องพักมูลฝอยรวม รวบรวมมูลฝอยใส่ถุงดำและมัดปากถุงมิดชิด

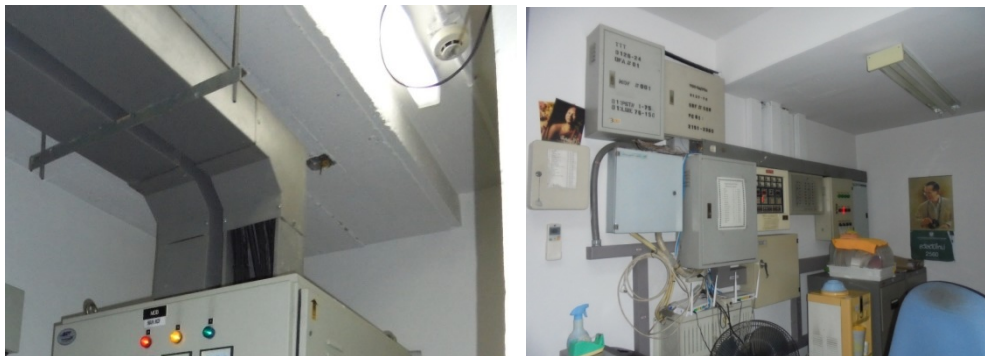
ภาพที่ 4-22 ระบบเตือนอัคคีภัย

7) ติดตั้งระบบแจ้งเหตุเพลิงไหม้อัตโนมัติไว้ทุกชั้นของอาคาร ประกอบด้วย อุปกรณ์ตรวจจับ ได้แก่ อุปกรณ์ตรวจจับความร้อนแบบผสม (Heat detector) อุปกรณ์ตรวจจับแบบแสง (Smoke detector) และสวิทช์เริ่มสัญญาณด้วยมือ (Manual Pull Station) และอุปกรณ์แจ้งเหตุ (Indicating Device) เพื่อส่งสัญญาณเสียงให้ผู้ที่พักอาศัยอยู่ในโครงการทราบภายใน 3.5 นาที หลังจากเกิดเหตุเพลิงไหม้	ติดตั้งระบบแจ้งเหตุเพลิงไหม้ไว้แล้วและอยู่ในสภาพดีพร้อมใช้งาน	-	ภาพที่ 4-22

11) จัดให้มีการตรวจตราและซ่อมแซมอุปกรณ์ อุปกรณ์ป้องกันอัคคีภัย สัญญาณเตือนภัย และมีการทดสอบระบบสัญญาณเตือนภัยเป็นประจำทุก 3 เดือน	ดูแลและตรวจสอบไว้อยู่เสมอ อยู่ในสภาพดี พร้อมใช้งาน	-	ภาพที่ 4-22 ภาพที่ 4-23

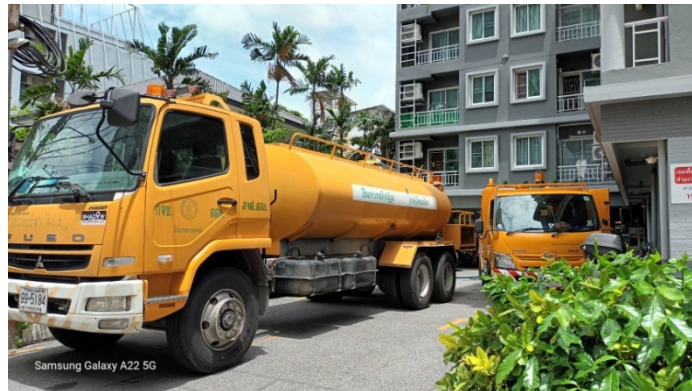
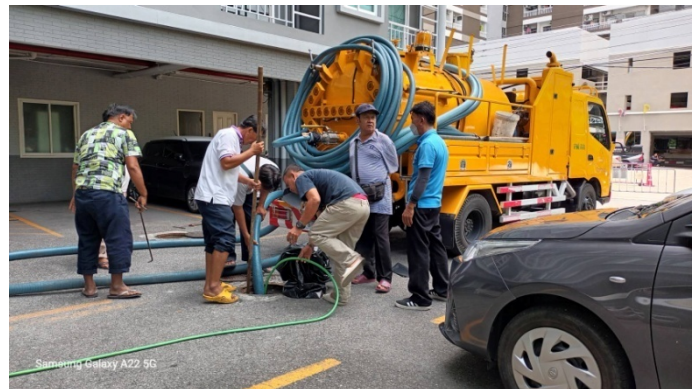
ภาพที่ 4-33 ดูดตะกอนบ่อเกรอะ

5) ทำการตัดไขมันออกจากถังดักไขมันเป็นประจำทุกวัน วันละ 1 ครั้ง	ดูดไขมันออกจากถังดักไขมันไว้แล้ว	-	ภาพที่ 4-33
6) จัดให้มีช่างเทคนิคประจำอาคารตรวจสอบดูแลระบบบำบัดน้ำเสียเป็นประจำทุกวัน เพื่อตรวจเช็คความเสียหายจากภายนอก โดยเฉพาะความเสียหายของฝาถังบำบัด ท่อพีวีซีระบายอากาศไปยังชั้นหลังคา และเครื่องเติมอากาศ ซึ่งเป็นส่วนประกอบสำคัญของระบบบำบัดน้ำเสีย หากเกิดการชำรุดเสียหายต้องรีบดำเนินการซ่อมแซมทันที	มีช่างเทคนิคดูแลระบบบำบัดน้ำเสียไว้เป็นประจำทุกวัน	-	-

7) ประสานงานให้รถสูบน้ำของสำนักงานเขตดินแดง มารับตะกอนส่วนเกินจากระบบบำบัดน้ำเสียเป็นประจำทุก 3 เดือน	มีการสูบน้ำทุก 3 เดือน	-	ภาพที่ 4-33
มาตรการติดตามตรวจสอบผลกระทบสิ่งแวดล้อม

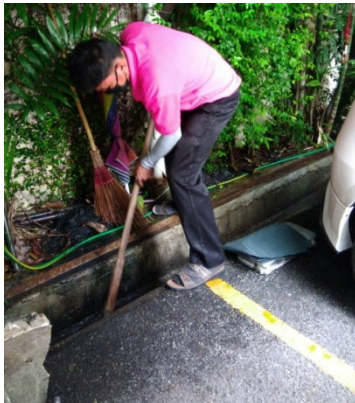
ภาพที่ 4-35 ขุดลอกท่อระบายน้ำและวางระบายน้ำรอบโครงการ

4) ให้มีการตรวจสอบระบบระบายน้ำเป็นประจำทุกเดือน และทำการซ่อมแซมทันทีเมื่อตรวจพบว่ามีส่วนใดเกิดการเสียหาย	ตรวจสอบระบบระบายน้ำ ยังสามารถระบายน้ำได้ดีมีประสิทธิภาพ	-	ภาพที่ 4-35

6) ให้มีการตรวจตราระบบระบายน้ำและทำการขุดลอก Manhole เป็นประจำอย่างน้อยปีละ 1 ครั้ง ในช่วงเดือนพฤษภาคม หรือก่อนเข้าฤดูฝน	บ่อพักตรวจสอบระบบระบายน้ำ ไม่มีขยะอุดตัน และมีการลอกท่อในช่วงนี้ของปี 2567ไว้แล้ว	-	ภาพที่ 4-35

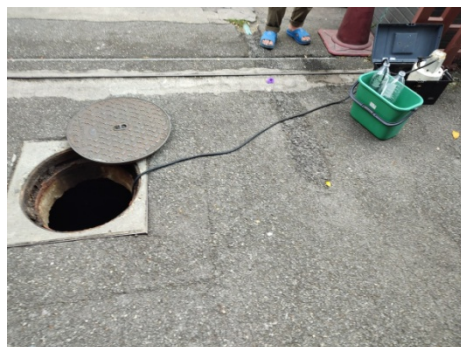
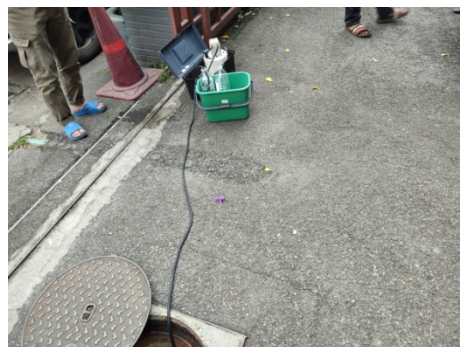
ภาพที่ 5 เก็บตัวอย่างที่ป่อตรวจคุณภาพน้ำถึงก่อนระบายออกสู่ท่อระบายน้ำสาธารณะ

1) ทำการเก็บตัวอย่างน้ำเพื่อตรวจวิเคราะห์ปริมาณน้ำทิ้งจากโครงการลงสู่ท่อระบายน้ำสาธารณะริมซอยอินทามระ 49 จำนวน 1 จุด ทุกเดือน ตลอดระยะดำเนินโครงการ ดัชนีคุณภาพน้ำที่ตรวจวิเคราะห์ได้แก่ pH, BOD, SS, Oil&Grease, TKN และ Fecal Coliform Bacteria	ตรวจวิเคราะห์น้ำทิ้งก่อนระบายลงสู่ท่อระบายน้ำริมถนนซอยอินทามระ 49 จำนวน 1 จุด ตั้งแต่เดือน สิงหาคม , ตุลาคม และ ธันวาคม 2567	-	ภาพที่ 5
