ตารางที่ 5 เปรียบเทียบมาตรการป้องกันและแก้ไขผลกระทบสิ่งแวดล้อมที่กำหนดไว้ในรายงานการวิเคราะห์ผลกระทบสิ่งแวดล้อม

โครงการ Holiday Inn Hua-Hin ระยะเปิดดำเนินการ

รายงานผลการปฏิบัติตามมาตรการป้องกันแก้ไขผลกระทบสิ่งแวดล้อม และมาตรการติดตามตรวจสอบคุณภาพสิ่งแวดล้อม

โครงการ HOLIDAY INN HUA-HIN ตั้งอยู่ที่ ทางหลวงแผ่นดินหมายเลข 4 (ถนนเพชรเกษม) ต.หนองแก อ.หัวหิน จ.ประจวบคีรีขันธ์

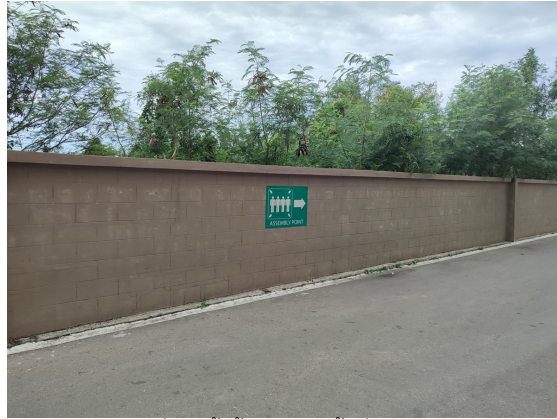
ภาพที่ 3-1 รั้วกันขอบเขตพื้นที่โครงการ

เงื่อนไขตามมาตรการป้องกันและแก้ไขผลกระทบสิ่งแวดล้อม	ผลการปฏิบัติตามมาตรการ	ปัญหา อุปสรรค และข้อเสนอแนะ	แสดงภาพตัวอย่าง
1.ทรัพยากรสิ่งแวดล้อมทางกายภาพ 1.1 สภาพภูมิประเทศ 1. จัดให้มีรั้วรอบพื้นที่โครงการเพื่อกันขอบเขตพื้นที่อย่างชัดเจน และป้องกันการพังทลายของดินในพื้นที่ข้างเคียง	มีรั้วคอนกรีตรอบรอบโครงการให้เห็นอย่างชัดเจน	-	ภาพที่ 3-1

2. จัดให้มีการปลูกไม้ยืนต้น ไม้พุ่ม ไม้คลุมดิน ภายในโครงการ โดยเฉพาะบริเวณแนวเขตที่ดินเพื่อให้พืชช่วยยึดหน้าดิน โดยมีพื้นที่สีเขียวชั้นที่ 1 ขนาดพื้นที่ 1,093.5 ตารางเมตร	ปลูกไม้ยืนต้น ไม้พุ่ม และไม้คลุมดินไว้ภายในโครงการแล้วบนพื้นที่ชั้นล่างของโครงการ	-	ภาพที่ 3-2
มาตรการติดตามตรวจสอบผลกระทบสิ่งแวดล้อม - ดูแลสภาพรั้วโครงการให้สมบูรณ์ มั่นคงแข็งแรง	สภาพรั้วมีความสมบูรณ์แข็งแรงดี	-	ภาพที่ 3-1

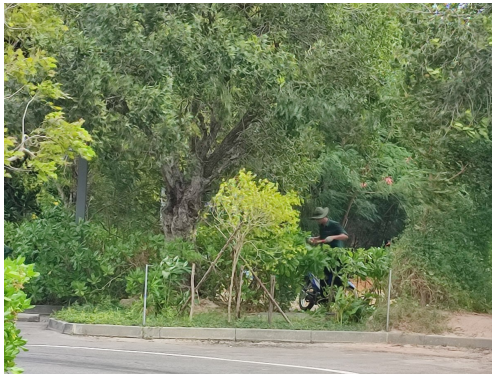
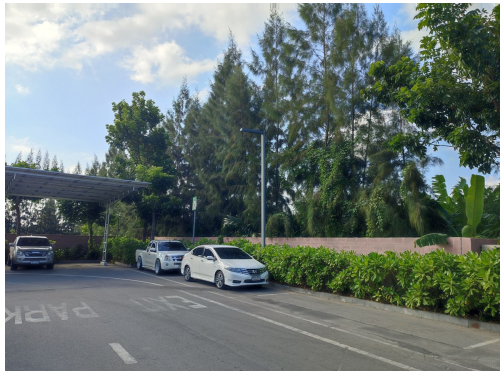
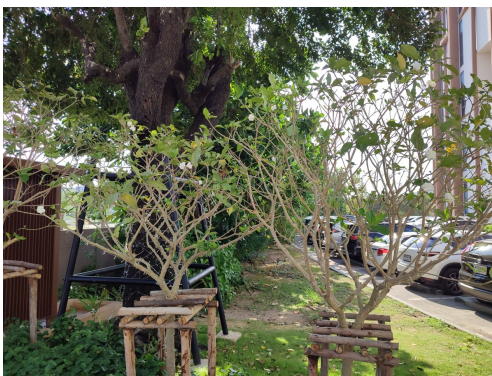
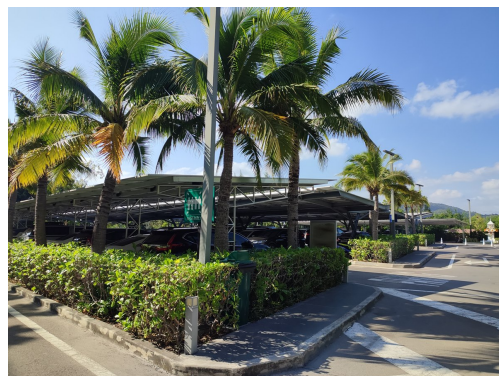
ภาพที่ 3-2 พื้นที่สีเขียวชั้นที่ 1 ของโครงการ

2. ดูแลรักษาความสะอาดถนนภายในโครงการ โดยฉีดล้างถนนเป็นประจำสม่ำเสมอ	รักษาความสะอาดโดยการฉีดล้างถนนทุกวัน	-	-
3. จัดให้มีพื้นที่สีเขียวภายในโครงการ ขนาดพื้นที่รวม 1,139 ตารางเมตร โดยปลูกพืชคลุมพื้นที่ว่างทั้งหมด เพื่อไม่ให้เกิดฝุ่นละออง	มีพื้นที่สีเขียวไว้แล้วรวม 1,139 ตารางเมตร ซึ่งสภาพพื้นที่ไม่มีฝุ่นละอองฟุ้งกระจายให้เห็น	-	ภาพที่ 3-2

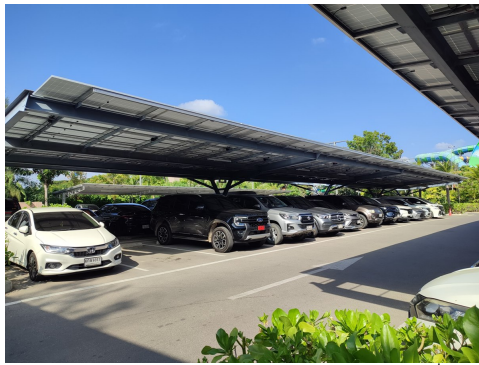
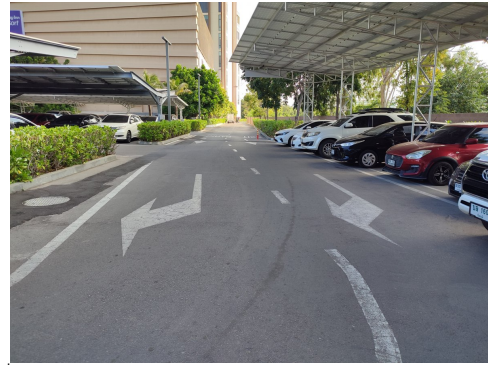
ภาพที่ 3-3 ที่จอดรถยนต์

2) มลพิษทางอากาศ			
1. ออกแบบให้ที่จอดรถบริเวณชั้นที่ 1 ให้มีลักษณะเปิดโล่งไม่ปิดทึบ	มีที่จอดรถบริเวณชั้นที่ 1 ริมทางวิ่งรถมีลักษณะโปร่ง	-	ภาพที่ 3-3
2. ติดตั้งป้ายห้ามติดเครื่องยนต์ทั้งไว้ภายในบริเวณพื้นที่จอดรถ ให้สามารถสังเกตได้อย่างชัดเจนและทั่วถึง	มีป้ายห้ามติดเครื่องยนต์ทั้งไว้บริเวณที่จอดรถของโครงการ	-	ภาพที่ 3-33

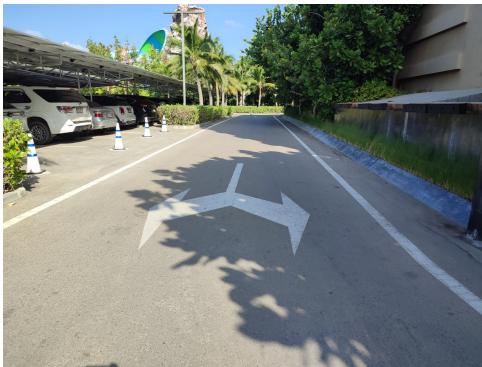
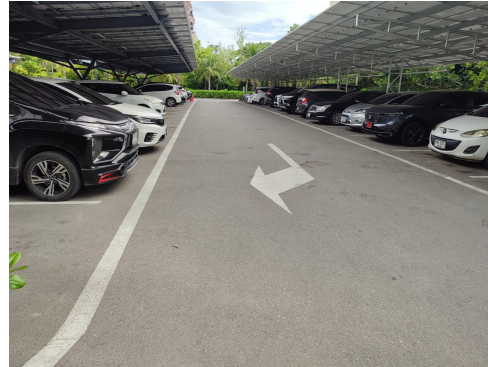
ภาพที่ 3-4 สัญลักษณ์จราจรทางเดินรถ

3. จัดทำป้ายและสัญลักษณ์จราจรบนพื้นทางให้ชัดเจนและไม่ก่อให้เกิดความสับสนของผู้ขับขี่ ทำให้การเคลื่อนตัวของรถในโครงการและบริเวณทางเข้า-ออกโครงการสามารถทำได้อย่างดีและปลอดภัย	มีสัญลักษณ์ลูกศรสีขาวแสดงเส้นทางเดินรถบนถนนไว้อย่างชัดเจน ไม่เกิดความสับสน	-	ภาพที่ 3-4

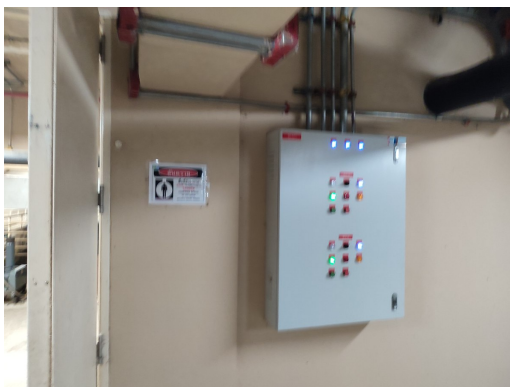
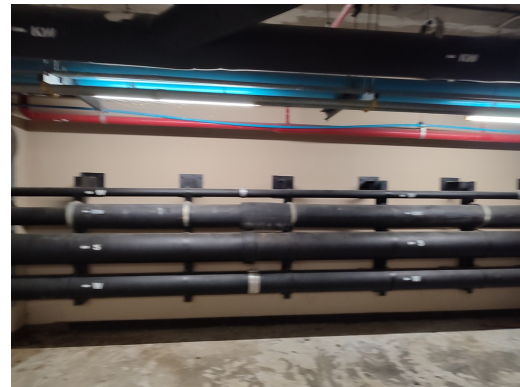
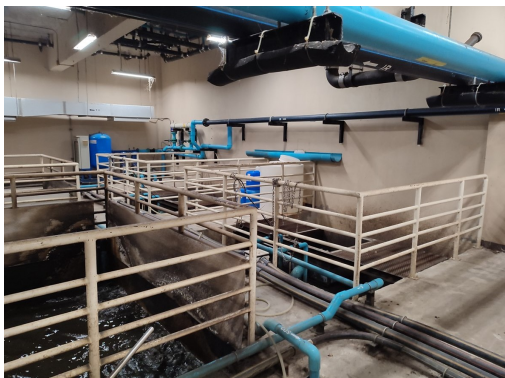
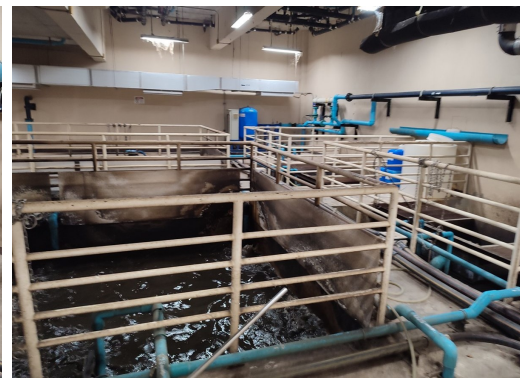
ภาพที่ 3-5 ระบบบำบัดน้ำเสีย

1.4 คุณภาพน้ำ <ol style="list-style-type: none"> 1. จัดให้มีระบบระบายน้ำเสียชนิดเติมอากาศแบบตะกอนเร่ง (Activated Sludge) จำนวน 1 ชุด ออกแบบให้สามารถรองรับน้ำเสียได้ 650 ลูกบาศก์เมตร/วันโดยระบบบำบัดน้ำเสียจะมีประสิทธิภาพร้อยละ 93 คิดค่าความสกปรกเจลลี่ (BOD) ของน้ำเสียที่เข้าระบบบำบัดน้ำเสียเท่ากับ 300 มิลลิกรัม/ลิตรและมีค่า BOD ที่ออกจากระบบไม่เกิน 20 มิลลิกรัม/ลิตร 	มีระบบบำบัดน้ำเสียแบบตะกอนเร่งไว้แล้วจำนวน 1 ชุด และสามารถบำบัดน้ำเสียได้อย่างมีประสิทธิภาพ	-	ภาพที่ 3-5

3.3 การบำบัดน้ำเสีย 1. จัดให้มีระบบระบายน้ำเสียชนิดเติมอากาศแบบตะกอนเร่ง (Activated Sludge) จำนวน 1 ชุด ออกแบบให้สามารถรองรับน้ำเสียได้ 650 ลูกบาศก์เมตร/วัน โดยระบบบำบัดน้ำเสียจะมีประสิทธิภาพร้อยละ 93 คิดค่าความสกปรกเฉลี่ย (BOD) ของน้ำเสียที่เข้าระบบบำบัดน้ำเสียเท่ากับ 300 มิลลิกรัม/ลิตรและมีค่า BOD ที่ออกจากระบบไม่เกิน 20 มิลลิกรัม/ลิตร	มีระบบบำบัดน้ำเสียแบบตะกอนเร่งไว้แล้วจำนวน 1 ชุด และสามารถบำบัดน้ำเสียได้อย่างมีประสิทธิภาพ	-	ภาพที่ 3-5

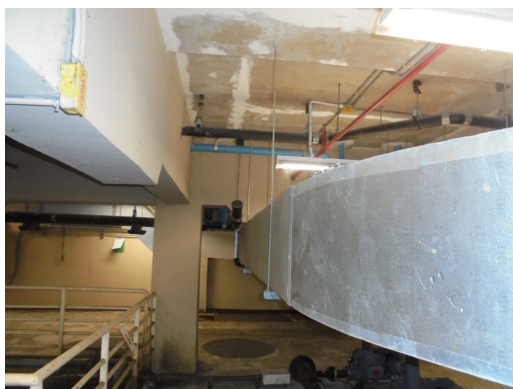
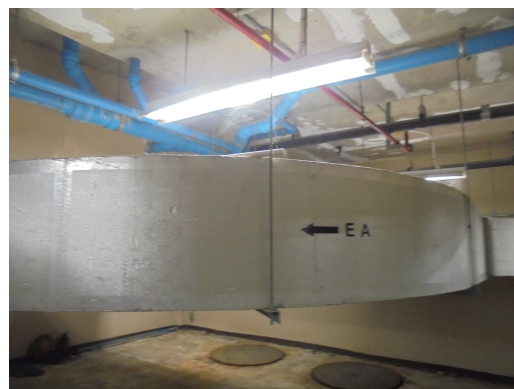
7. โครงการใช้วิธีบำบัดก๊าซมีเทนที่เกิดขึ้นปริมาณ 2.535 ลูกบาศก์เมตร/วัน ด้วยวิธีการซึมดิน โดยโครงการจะจัดให้มีบ่อดินจำนวน 1 บ่อ บริเวณพื้นที่สีเขียวด้านทิศตะวันออก โดยบ่อดินมีความกว้าง 1.5 เมตร ความยาว 1.5 เมตร มีขนาดพื้นที่ 2.25 ตารางเมตร และมีความลึก 1 เมตร ทั้งนี้ภายในบ่อดินดังกล่าวจะเดินท่อ PVC ขนาดเส้นผ่านศูนย์กลาง 55 มิลลิเมตร เจาะรูพุนขนาดเส้นผ่านศูนย์กลาง 10 มิลลิเมตร ซึ่งเพียงพอในการบำบัดก๊าซมีเทนที่เกิดขึ้น	การบำบัดก๊าซมีเทนที่เกิดจากระบบบำบัดน้ำเสียโครงการจะใช้ระบบไหลเวียนอากาศ เนื่องจากการออกแบบระบบบำบัดน้ำเสียเป็นแบบบ่อเปิด ก๊าซมีเทนที่เกิดขึ้น จะผ่านออกมาทางท่อระบายอากาศ และผ่านออกมาที่บรรยากาศ ซึ่งมีลมแรงมีการระบายอากาศได้เป็นอย่างดี	-	ภาพที่ 3-9

เงื่อนไขตามมาตรการป้องกันและแก้ไขผลกระทบสิ่งแวดล้อม	ผลการปฏิบัติตามมาตรการ	ปัญหา อุปสรรคและข้อเสนอแนะ	แสดงภาพตัวอย่าง
8. โครงการจะบำบัดAerosol ปริมาณ 44.4 ลูกบาศก์เมตร/ชั่วโมง โดยใช้วิธีการกรองผ่านถ่านActivated Carbonโดยอากาศจะไหลผ่านท่อระบายอากาศ (ท่อ Vent) ขนาด 0.35 เมตร ที่ปลายท่อระบายอากาศ(ท่อVent) จะติดตั้งกระบอกบรรจุถ่าน ขนาดเส้นผ่านศูนย์กลาง 14 นิ้ว ยาว 1 เมตร เพื่อทำการกรองอากาศและดูดซับละอองน้ำ โดยจะเปลี่ยนถ่านใหม่ทุก 2 เดือน	การบำบัด Aerosol ที่เกิดจากระบบบำบัดน้ำเสียโครงการจะใช้ระบบไหลเวียนอากาศ เนื่องจากการออกแบบระบบบำบัดน้ำเสียเป็นแบบเปิด ก๊าซมีเทนที่เกิดขึ้น จะผ่านออกมาทางท่อระบายอากาศ และผ่านออกมาที่บรรยากาศ ซึ่งมีลมแรงมีการระบายอากาศได้เป็นอย่างดี	-	ภาพที่ 3-9

7. โครงการใช้วิธีบำบัดก๊าซมีเทนที่เกิดขึ้นปริมาณ 2.535 ลูกบาศก์เมตร/วัน ด้วยวิธีการซึมดิน โดยโครงการจะจัดให้มีบ่อดินจำนวน 1 บ่อ บริเวณพื้นที่สีเขียวด้านทิศตะวันออก โดยบ่อดินมีความกว้าง 1.5 เมตร ความยาว 1.5 เมตร มีขนาดพื้นที่ 2.25 ตารางเมตร และมีความลึก 1 เมตร ทั้งนี้ภายในบ่อดินดังกล่าวจะเดินท่อ PVC ขนาดเส้นผ่านศูนย์กลาง 55 มิลลิเมตร เจาะรูพุนขนาดเส้นผ่านศูนย์กลาง 10 มิลลิเมตร ซึ่งเพียงพอในการบำบัดก๊าซมีเทนที่เกิดขึ้น	การบำบัดก๊าซมีเทนที่เกิดจากระบบบำบัดน้ำเสียโครงการจะใช้ระบบไหลเวียนอากาศ เนื่องจากการออกแบบระบบบำบัดน้ำเสียเป็นแบบบ่อเปิด ก๊าซมีเทนที่เกิดขึ้น จะผ่านออกมาทางท่อระบายอากาศ และผ่านออกมากับบรรยากาศ ซึ่งมีลมแรงมีการระบายอากาศได้เป็นอย่างดี	-	ภาพที่ 3-9

8. โครงการจะบำบัดAerosol ปริมาณ 44.4 ลูกบาศก์เมตร/ชั่วโมง โดยใช้วิธีการกรองผ่านถ่านActivated Carbonโดยอากาศจะไหลผ่านท่อระบายอากาศ (ท่อVent) ขนาด 0.35 เมตร ที่ปลายท่อระบายอากาศ(ท่อVent) จะติดตั้งกระบอกบรรจุถ่าน ขนาดเส้นผ่านศูนย์กลาง 14 นิ้ว ยาว 1 เมตร เพื่อทำการกรองอากาศและดูดซับละอองน้ำ โดยจะเปลี่ยนถ่านใหม่ทุก 2 เดือน	การบำบัด Aerosol ที่เกิดจากระบบบำบัดน้ำเสียโครงการจะใช้ระบบไหลเวียนอากาศ เนื่องจากการออกแบบระบบบำบัดน้ำเสียเป็นแบบบ่อเปิด ก๊าซมีเทนที่เกิดขึ้น จะผ่านออกมาทางท่อระบายอากาศ และผ่านออกมากับบรรยากาศ ซึ่งมีลมแรงมีการระบายอากาศได้เป็นอย่างดี	-	ภาพที่ 3-9

ภาพที่ 3-9 ท่อระบายอากาศที่ระบบบำบัดน้ำเสีย มีระบายอากาศดีเข้าและระบายอากาศออก

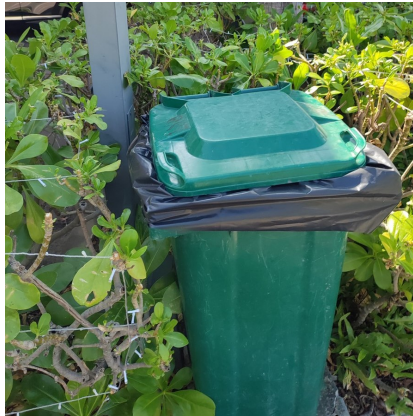
3.5 การจัดการมูลฝอย 1. จัดให้มีถังมูลฝอยขนาด 8-10 ลิตร จำนวน 2 ถัง ตั้งไว้ในห้องพัก และห้องน้ำในแต่ละห้องพัก โดยในแต่ละวันจะมีพนักงานเข้าไปทำความสะอาดและเก็บรวบรวมมูลฝอย แล้วนำไปเก็บรวบรวมไว้ที่ห้องพักมูลฝอยรวมของโครงการ สำหรับพื้นที่ส่วนอื่น ๆ โครงการจะจัดเตรียมถังรองรับมูลฝอยขนาด 20-100 ลิตรพร้อมฝาปิดตั้งอยู่ทั่วไปในพื้นที่โรงแรม	มีถังรองรับมูลฝอยไว้ในห้องพักทุกห้องและในห้องน้ำแต่ละห้องพักไว้แล้ว และภายนอกห้องตามจุดต่าง ๆ ได้วางถังรองรับมูลฝอยไว้อย่างเพียงพอ	-	ภาพที่ 3-14

ภาพที่ 3-14 ถังขยะภายในโครงการ ถังขยะติดเชื้อและถังขยะทั่วไป

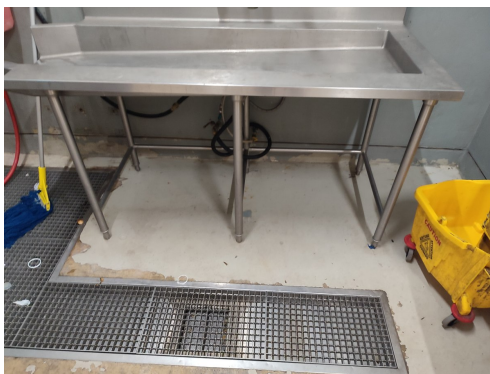
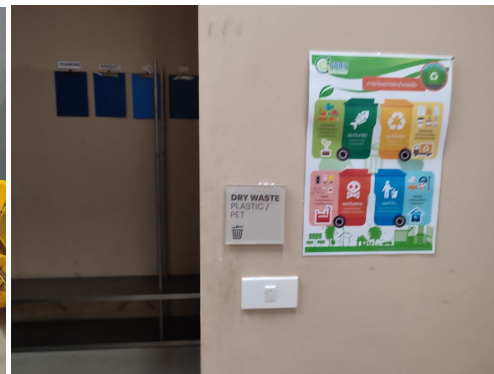
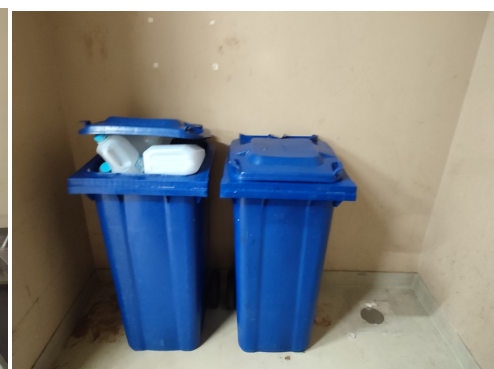
ภาพที่ 3-15 ห้องพักมูลฝอยรวมของโครงการ

3. จัดให้มีห้องพักมูลฝอยรวม ตั้งอยู่ภายในอาคารบริเวณชั้นที่ 1 ด้านทิศใต้ของอาคาร โดยแบ่งเป็นห้องพักมูลฝอยแห้ง ห้องพักมูลฝอยเปียก ห้องพักมูลฝอยอันตราย แยกกันอย่างชัดเจน ซึ่งมีรายละเอียดดังนี้ 1) ห้องพักมูลฝอยแห้ง มีขนาดพื้นที่ 11 ตารางเมตร ความจุ 16.5 ลูกบาศก์เมตร (คิดความสูงกองมูลฝอย 1.5 เมตร) ซึ่งสามารถรองรับมูลฝอยแห้งได้แก่ มูลฝอยทั่วไป และมูลฝอยรีไซเคิล หรือมูลฝอยที่สามารถนำไปขายได้ ปริมาณรวม 4.5 ลูกบาศก์เมตร/วันได้อย่างเพียงพอ 3.67 เท่า 2) ห้องพักมูลฝอยเปียก มีขนาดพื้นที่ 14 ตารางเมตร ความจุ 21 ลูกบาศก์เมตร (คิดความสูงกองมูลฝอย 1.5 เมตร) ซึ่งสามารถรองรับมูลฝอยทั่วไป ปริมาณรวม 4.6 ลูกบาศก์เมตร/วัน โดยภายในจะตั้งถังมูลฝอยขนาด 240 ลิตร จำนวน 18 ถัง เพื่อรองรับมูลฝอยอีกชั้นหนึ่ง เพื่อป้องกันการกระจัดกระจายของมูลฝอยกรณีมูลฝอยฉีกขาด ได้อย่างเพียงพอ 4.57 เท่า 3) ห้องพักมูลฝอยอันตราย มีขนาดพื้นที่ 2 ตารางเมตร ความจุ 3 ลูกบาศก์เมตร (คิดความสูงกองมูลฝอย 1.5 เมตร) ซึ่งสามารถรองรับมูลฝอยอันตรายปริมาณ 0.9 ลูกบาศก์เมตร/วันได้อย่างเพียงพอ 3.33 เท่า	มีห้องพักมูลฝอยรวมไว้ที่บริเวณชั้น 1 ด้านทิศใต้ของอาคารไว้แล้ว และแบ่งห้องพักมูลฝอยเป็นชนิดต่าง ๆ ไว้อย่างชัดเจน โดยได้เก็บเตรียมใส่ถุงดำ มัดถุงไว้อย่างมิดชิด รอการเก็บขนจากรถเก็บขนมูลฝอยของเทศบาลหัวหินมาจัดเก็บต่อไป	-	ภาพที่ 3-15

เงื่อนไขตามมาตรการป้องกันและแก้ไขผลกระทบสิ่งแวดล้อม	ผลการปฏิบัติตามมาตรการ	ปัญหา อุปสรรค และข้อเสนอแนะ	แสดงภาพตัวอย่าง
5. ให้นักงานทำความสะอาดคัดแยกมูลฝอยแต่ละประเภทใส่ถุงมูลฝอยและติดฉลากบอกประเภทของมูลฝอยนั้น ๆ ก่อนรวมไว้ในห้องพักมูลฝอยรวมแต่ละประเภทต่อไป	ทำความสะอาดห้องพักมูลฝอย และคัดแยกมูลฝอยทุกครั้งและรวบรวมไว้ในถุงดำและวางไว้ในส่วนของชนิดมูลฝอยนั้น ๆ	-	ภาพที่ 3-15

6. การเก็บมูลฝอยในถุงต้องไม่ให้มีปริมาณหรือน้ำหนักมากเกินไป ซึ่งบรรจุปริมาณมูลฝอยประมาณ 3 ใน 4 ของถุง	บรรจุมูลฝอยในปริมาณ 3 ใน 4 ของถุงเท่านั้น	-	ภาพที่ 3-15

7. ต้องมัดปากถุงดำให้แน่นเพื่อป้องกันมูลฝอยกระจัดกระจาย	มัดปากถุงดำทุกถุง	-	ภาพที่ 3-15
8. ตรวจสอบรอยรั่วของถุงบรรจุมูลฝอยทั้งก่อนและหลังการบรรจุมูลฝอย เพื่อไม่ให้มูลฝอยรั่วไหลออกมาภายนอก	ไม่มีรอยรั่วของถุงบรรจุมูลฝอยทุกใบไม่ให้น้ำขยะรั่วไหลออกมา	-	ภาพที่ 3-15

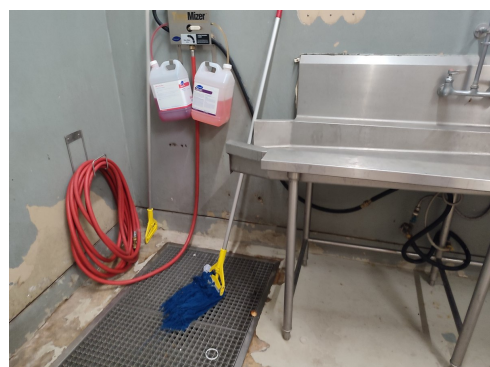
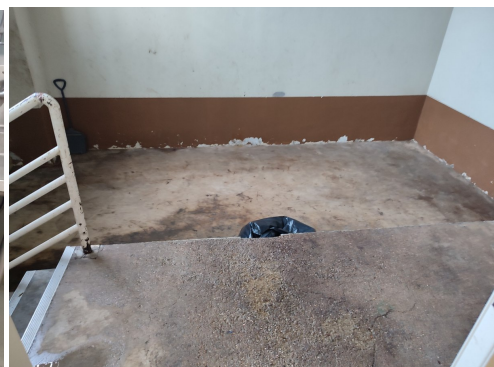
4. กำหนดให้มีการล้างทำความสะอาดห้องพักมูลฝอยรวมสัปดาห์ละ 1 ครั้ง โดยน้ำเสียที่เกิดจากการล้างพื้นห้องพักมูลฝอยรวมจะถูกรวบรวมเข้าระบบบำบัดน้ำเสียของโครงการต่อไป	มีบางส่วนห้องพักมูลฝอยรวมเป็นที่ล้างทำความสะอาดถังมูลฝอยและน้ำที่ผ่านรางระบายน้ำจะถูกรวบรวมเข้าระบบบำบัดน้ำเสียรวมของโครงการ	-	ภาพที่ 3-16

ภาพที่ 3-16 ส่วนล้างทำความสะอาดในห้องพักมูลฝอยรวม และจุดจอดรถเก็บขนมูลฝอย

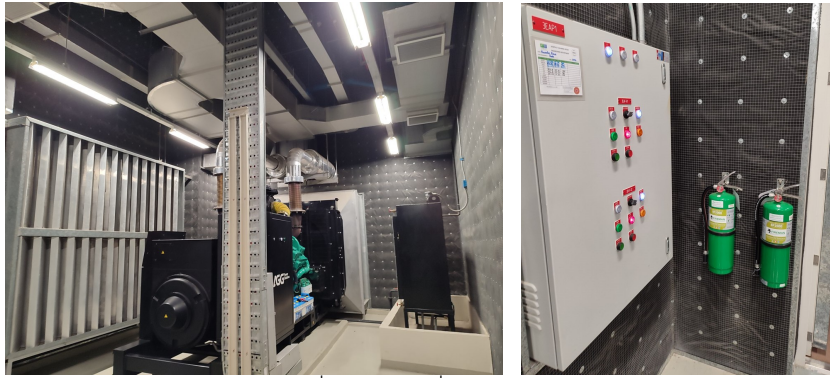
ภาพที่ 3-17 ห้องเครื่องไฟฟ้าสำรอง

3.6 ระบบไฟฟ้า 1. โครงการติดตั้งระบบไฟฟ้า ดังนี้ 1) ระบบไฟฟ้าปกติ อุปกรณ์หลักสำหรับระบบแจกจ่ายไฟฟ้าปกติ ประกอบด้วย สวิตช์บอร์ดแรงสูง ชนิดติดตั้งภายในอาคาร สวิตช์บอร์ดแรงต่ำ และหม้อแปลงไฟฟ้า โดยแปลงไฟฟ้าแรงสูงจากการไฟฟ้าส่วนภูมิภาค ขนาด 22 KV ผ่าน Transformer ชนิด Dry Type ขนาด 1,600 KVA จำนวน 4 ชุด แปลงไฟ 22 KV เป็น 400/230 V เพื่อจ่ายไปยัง Load ต่างๆในภาวะปกติ 2) ระบบไฟฟ้าฉุกเฉิน โครงการจะจัดให้มีเครื่องกำเนิดไฟฟ้าฉุกเฉินขนาด 1600 KVA จำนวน 1 ชุด สามารถสำรองไฟได้นาน 8 ชั่วโมง และจัดให้มีระบบไฟฟ้า Emergency Light ขนาด 24 V สามารถสำรองไฟใช้ได้ 2 ชั่วโมง	มีห้องเครื่องไฟฟ้าอยู่ภายในอาคาร มีห้องเครื่องไฟฟ้าฉุกเฉินอยู่ภายในอาคาร	-	ภาพที่ 3-17

2. รณรงค์ให้ผู้พักอาศัยและพนักงานใช้ไฟฟ้าอย่างประหยัด	ติดป้ายรณรงค์การใช้พลังงานอย่างประหยัด	-	ภาพที่ 3-16
3. จัดให้มีหม้อแปลงไฟฟ้าชนิด Dry Type (ชนิดแห้ง) ติดตั้งภายในห้องบริเวณชั้นที่ 3 มีระยะห่างจากหม้อแปลงไฟฟ้าถึงผนังห้องแต่ละด้านอย่างน้อย 1 เมตร และมีระยะห่างระหว่างหม้อแปลง 1.4 เมตร และจัดให้มีระบบปรับอากาศ ซึ่งเป็นการลดความร้อนจากการทำงานของหม้อแปลงได้	มีหม้อแปลงไฟฟ้าถูกต้องตามที่ได้กำหนดไว้ และมีระบบปรับอากาศไว้แล้ว	-	ภาพที่ 3-17

เงื่อนไขตามมาตรการป้องกันและแก้ไขผลกระทบสิ่งแวดล้อม	ผลการปฏิบัติตามมาตรการ	ปัญหา อุปสรรค และข้อเสนอแนะ	แสดงภาพตัวอย่าง
<p>ทั้งนี้ในการติดตั้งหม้อแปลงไฟฟ้า โครงการประสานให้การไฟฟ้าส่วนภูมิภาค อำเภอหัวหิน เป็นผู้ดำเนินการ ซึ่งการไฟฟ้าส่วนภูมิภาค จะเป็นผู้พิจารณาความเหมาะสมอีกทางหนึ่ง อย่างไรก็ตาม ในส่วนของโครงการจะกำหนดให้มีมาตรการ ดังนี้</p> <ol style="list-style-type: none"> 1) จัดให้มีพนักงานของโครงการคอยดูแล เฝ้าระวังกรณีพบสิ่งผิดปกติกับหม้อแปลงไฟฟ้า ให้ประสานกับการไฟฟ้าหัวหิน เพื่อเข้ามาแก้ไขโดยทันที 2) จัดให้มีเครื่องตรวจจับควัน (Smoke Detector) ภายในห้องเครื่องหม้อแปลงไฟฟ้า 3) ติดป้ายเตือนแสดงข้อความ “อันตรายไฟฟ้าแรงสูง” และเฉพาะเจ้าหน้าที่ที่เกี่ยวข้องเท่านั้น” ให้เห็นชัดเจนติดไว้ที่จุดติดตั้งหม้อแปลงไฟฟ้า 	<p>มีพนักงานคอยดูแลห้องเครื่องไฟฟ้าเป็นประจำทุกวัน</p> <p>มีเครื่องตรวจจับควันภายในห้องหม้อแปลงไฟฟ้าไว้แล้ว</p> <p>มีป้ายเตือน “อันตรายไฟฟ้าแรงสูง” และเฉพาะเจ้าหน้าที่เท่านั้น”</p>	-	ภาพที่ 3-17

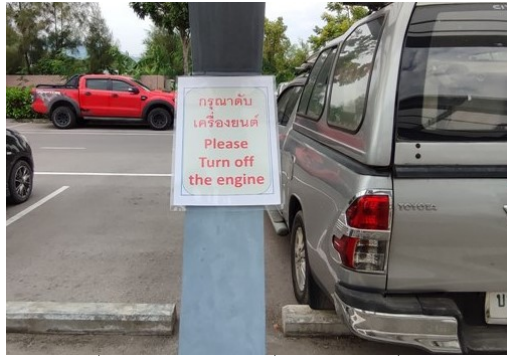
ภาพที่ 3-33 ติดป้ายดับเครื่องยนต์ทันทีเมื่อจอดรถ

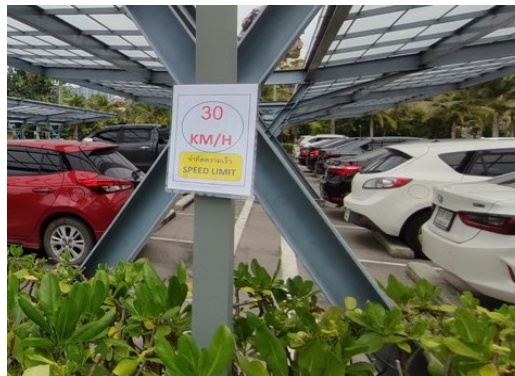
1.2 คุณภาพอากาศ 1) ฝุ่นละออง 1. ควบคุมความเร็วของรถภายในโครงการ เช่น บ้ายจำกัดความเร็ว สันนุนลดความเร็วขนาดความสูง 0.04 เมตร ความกว้าง 0.9 เมตร และความยาว 6 เมตร เพื่อไม่ให้เกิดการฟุ้งกระจายของฝุ่นบนผิวถนน	มีได้มีสันนุนลดความเร็วจากการดำเนินงานที่ผ่านมาพบว่าผู้มาใช้บริการส่วนใหญ่ไม่ได้ใช้ความเร็วสูง และป้ายจำกัดความเร็วได้ติดตั้งไว้แล้ว	-	ภาพที่ 3-34

ภาพที่ 3-34 ป้ายจำกัดความเร็วรถไม่เกิน 20 กม./ชม.

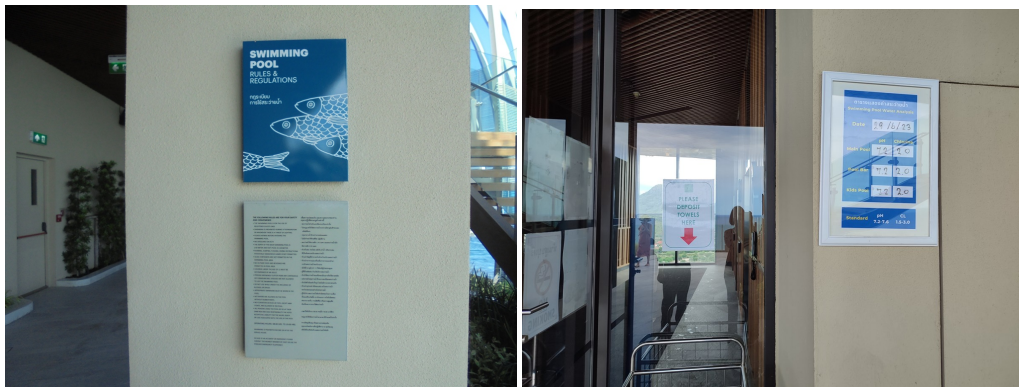
4. จัดให้มีป้ายแสดงกฎข้อปฏิบัติสำหรับผู้ใช้สระว่ายน้ำโดยมีข้อความอย่างน้อย ดังนี้ <ul style="list-style-type: none"> ○ ต้องสวมชุดว่ายน้ำที่สะอาดในการลงใช้สระว่ายน้ำ ○ จำนวนสูงสุดผู้ที่ใช้สระว่ายน้ำ ○ ต้องชำระร่างกายก่อนลงใช้สระว่ายน้ำทุกครั้งและห้ามทำสระว่ายน้ำสกปรก ○ ผู้เป็นโรคตาแดง ผื่นหนัง หวัด หนูเป็นน้ำหนวก หรือโรคติดต่ออื่น ๆ ห้ามใช้สระว่ายน้ำ ○ ห้ามปัสสาวะ บ้วนน้ำลายหรือสิ่งน้ำมูกลงในน้ำ 	มีป้ายกฎระเบียบไว้แล้ว	-	ภาพที่ 3-38

ภาพที่ 3-38 ป้ายกฎระเบียบการใช้สระว่ายน้ำ และป้ายคำเตือนน้ำประจำวัน

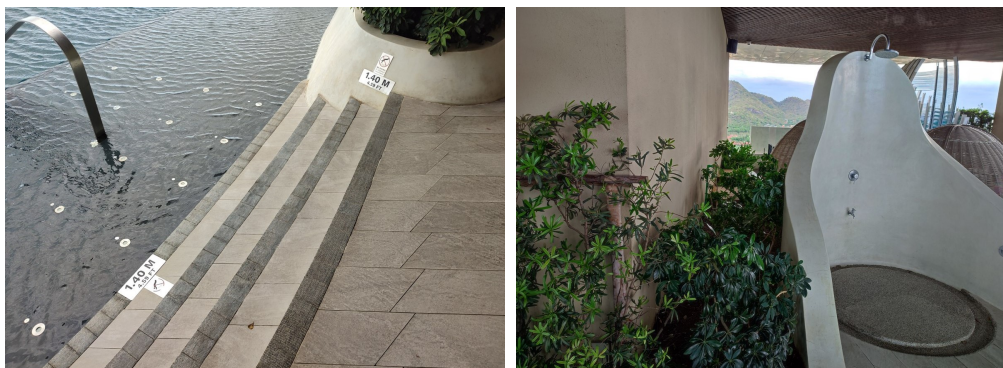
2) อุบัติเหตุจากการจมน้ำ 1. จัดให้มีป้ายบอกระดับความลึกหรือเลขบอกตัวระดับความลึกที่สามารถมองเห็นได้ชัดเจน โดยมีตัวเลขแสดงความลึกเป็นระยะ ๆ อย่างน้อย 3 ระยะ	มีป้ายบอกระดับความลึกไว้แล้ว	-	ภาพที่ 3-39

ภาพที่ 3-39 ป้ายบอกความลึกน้ำและบริเวณล้างตัวก่อนลงสระ

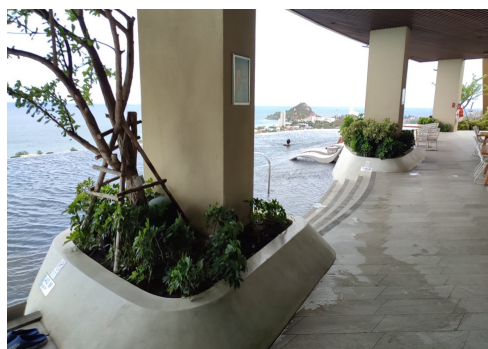
3.2 สระว่ายน้ำ 1) โครงสร้างสระว่ายน้ำ 1. โครงสร้างของสระว่ายน้ำเป็นคอนกรีตเสริมเหล็ก มีความมั่นคง แข็งแรง น้ำซึมไม่ได้ ผนังเรียบ อยู่ในสภาพดี และทำความสะอาดง่าย	โครงสร้างสระว่ายน้ำอยู่ในสภาพมั่นคงแข็งแรงดี	-	ภาพที่ 3-40

3. พื้นสระว่ายน้ำ ต้องทำด้วยวัสดุ แข็งแรง เรียบไม่ลื่น ทำความสะอาดง่าย ไม่ลื่น อยู่ในสภาพดี	พื้นสระว่ายน้ำทำด้วยวัสดุแข็ง เรียบและไม่ลื่น สามารถเช็ดทำความสะอาดง่าย	-	ภาพที่ 3-40

4. จัดให้มีระบบไฟฟ้าส่องสว่างเพียงพอทั่วบริเวณสระว่ายน้ำ เพื่อให้มองเห็นได้ชัดเจนในกรณีที่มีการเปิดใช้สระในเวลากลางคืน	มีไฟฟ้าส่องสว่างอย่างเพียงพอ	-	ภาพที่ 3-40

เงื่อนไขตามมาตรการป้องกันและแก้ไขผลกระทบสิ่งแวดล้อม	ผลการปฏิบัติตามมาตรการ	ปัญหา อุปสรรค และข้อเสนอแนะ	แสดงภาพตัวอย่าง
มาตรการติดตามตรวจสอบผลกระทบสิ่งแวดล้อม - ตรวจสอบสภาพพื้นสระว่ายน้ำให้อยู่ในสภาพดีไม่แตกร้าว เป็นประจำสม่ำเสมอ - ตรวจสอบอุปกรณ์ไฟฟ้าทุกชนิดให้ปลอดภัยก่อนเปิดสระว่ายน้ำ	สภาพพื้นสระว่ายน้ำอยู่ในสภาพดีไม่มีส่วนที่แตกร้าว อุปกรณ์ไฟฟ้าปลอดภัย	-	ภาพที่ 3-40

ภาพที่ 3-40 สภาพโครงสร้างสระว่ายน้ำ มีความแข็งแรงสมบูรณ์ไม่แตกร้าว

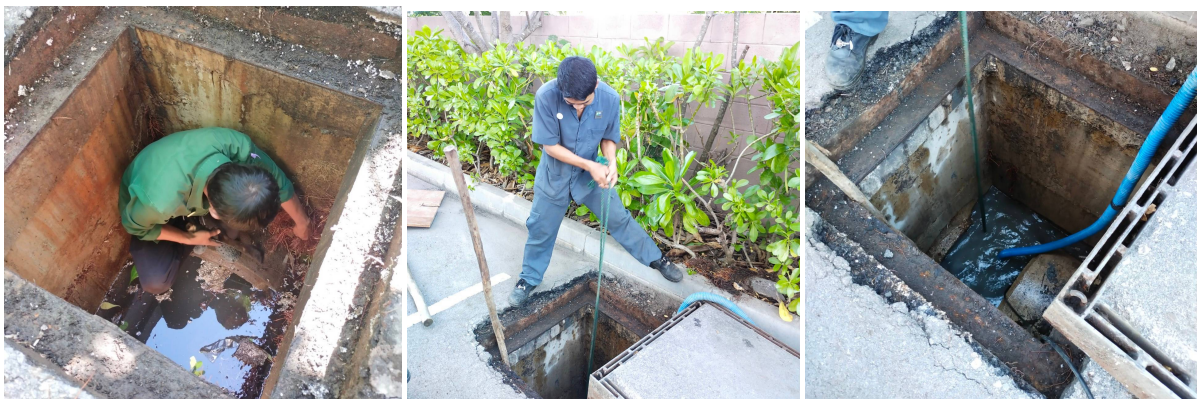
ภาพที่ 3-43 ขุดลอกท่อระบายน้ำ เอาเศษขยะออกทำให้การระบายน้ำได้ดี
