รายงานผลการปฏิบัติตามมาตรการป้องกัน
และแก้ไขผลกระทบสิ่งแวดล้อม
และมาตรการติดตามตรวจสอบคุณภาพสิ่งแวดล้อม
โครงการโรงแรมอีสพานา

ฉบับเดือน
กรกฎาคม – ธันวาคม 2567

ที่ตั้งโครงการ : ตำบลบ่อวิน อำเภอศรีราชา จังหวัดชลบุรี

เจ้าของโครงการ : บริษัท สวนพานหิน จำกัด

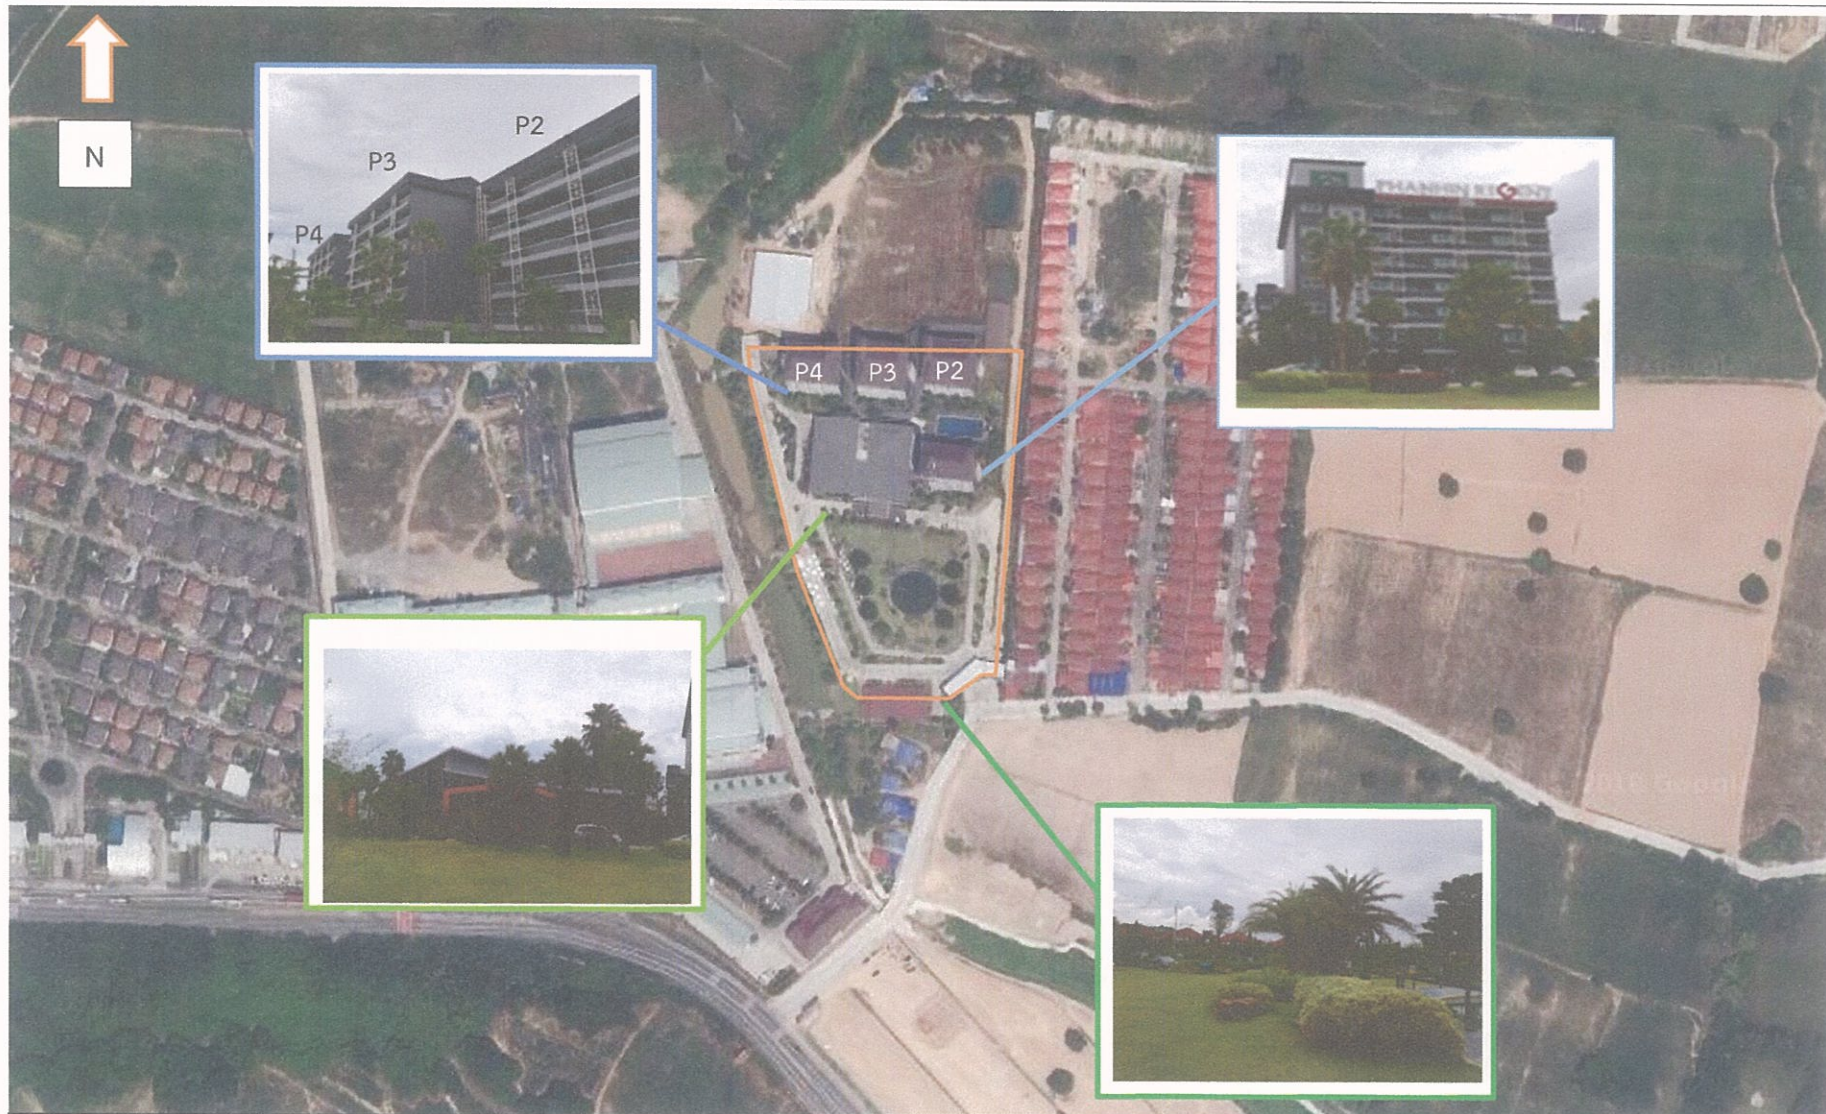
รูปที่ 1.2.3-1 สภาพพื้นที่ในปัจจุบันของโครงการ

สภาพพื้นที่โครงการโรงแรมอีสพาน่า ในปัจจุบันสภาพพื้นที่ตั้งโครงการมีลักษณะเป็นอาคารสาธารณะประเภทโรงแรม ขนาด 6-7 ชั้น จำนวน 4 อาคาร และอาคารสำนักงาน ขนาด 2 ชั้น จำนวน 1 อาคาร และร้านอาหาร (เช้า) ด้านหน้าโครงการ แสดงดังรูปที่ 1.2.3-1 โดยสภาพแวดล้อมโดยรอบโครงการ ประกอบด้วยพื้นที่ว่าง บ้านพักอาศัย สถานศึกษา เป็นต้น สำหรับอาณาเขตติดต่อกับพื้นที่โครงการและการใช้ประโยชน์ที่ดินบริเวณโดยรอบพื้นที่โครงการมีรายละเอียด ดังนี้ แสดงดังรูปที่ 1.2.3-2

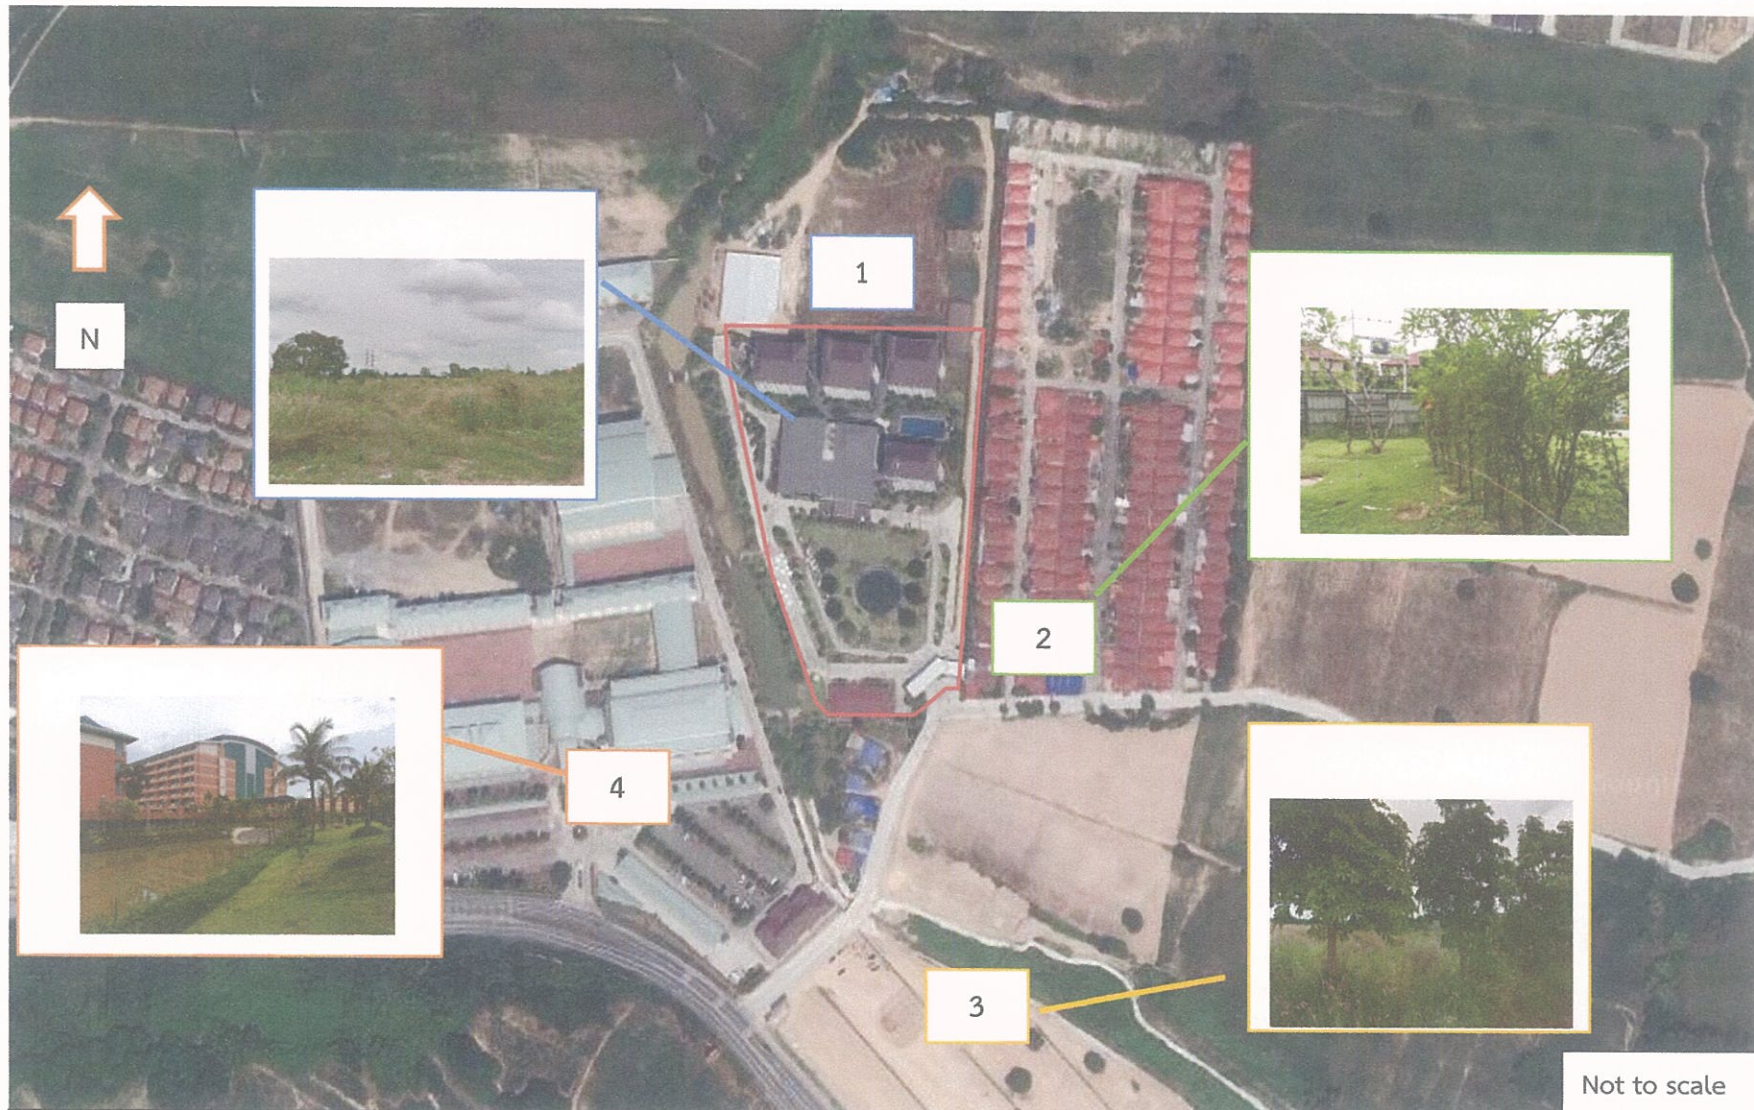
รูปที่ 1.2.3-2 สภาพพื้นที่โดยรอบของโครงการ

ทิศเหนือ	ติดต่อกับ	พื้นที่ว่าง ถัดไปบ้านจัดสรรกำลังก่อสร้าง
ทิศใต้	ติดต่อกับ	ถนนสาธารณประโยชน์ พื้นที่ว่าง ถัดไปตลาดฟู้ดมาร์เก็ต และถนนทางหลวง ขบ.3009
ทิศตะวันออก	ติดต่อกับ	หมู่บ้านทรัพย์มณี
ทิศตะวันตก	ติดต่อกับ	โรงเรียนมารีย์วิทย

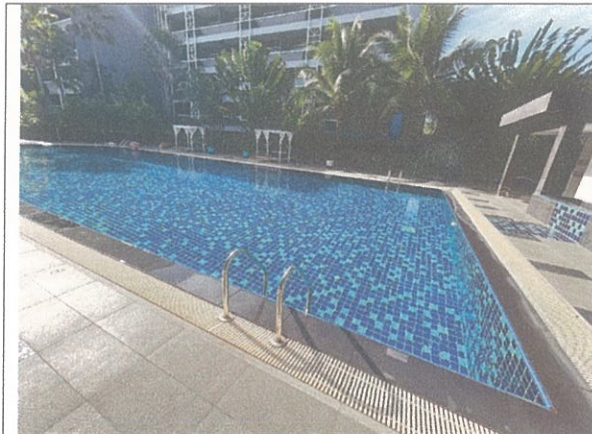
รูปที่ 2-13 สระว่ายน้ำภายในโครงการ

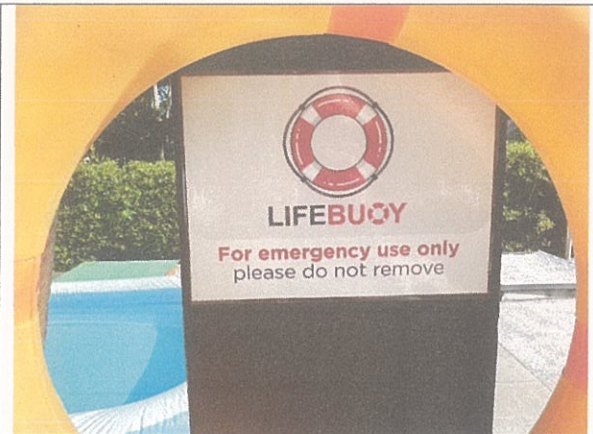
รูปที่ 2-14 ห่วงยางชูชีพ

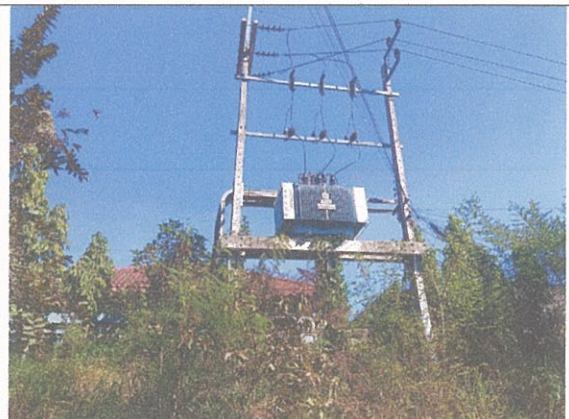
รูปที่ 2-18 หม้อแปลงไฟฟ้าของโครงการ

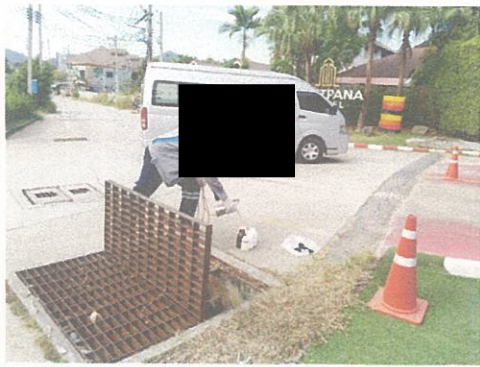
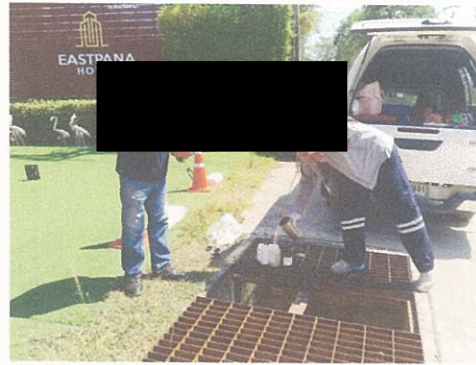
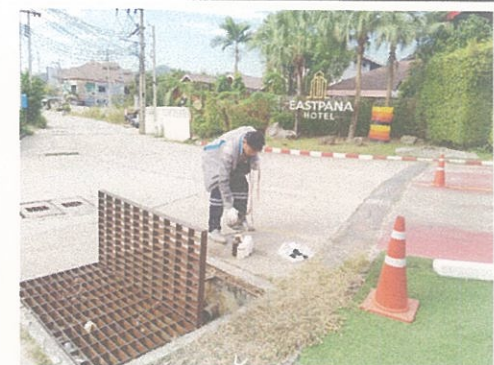
รูปที่ 2.2.1-1 แสดงการเข้าเก็บตัวอย่างคุณภาพน้ำภายในโครงการโรงแรม อีสปานา เมื่อ วันที่ 9 ธันวาคม 2567

เก็บตัวอย่างน้ำบริเวณจุดปล่อยน้ำออก
เดือนกันยายน 67

เก็บตัวอย่างน้ำบริเวณจุดปล่อยน้ำออก
เดือนพฤศจิกายน 67

เก็บตัวอย่างน้ำบริเวณจุดปล่อยน้ำออก
เดือนธันวาคม 67

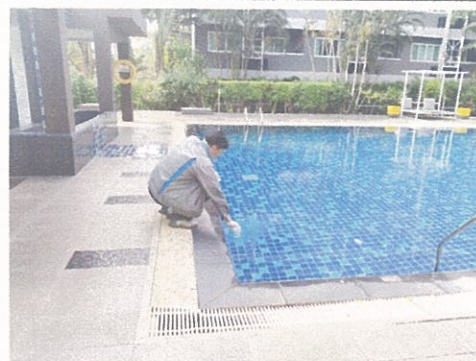
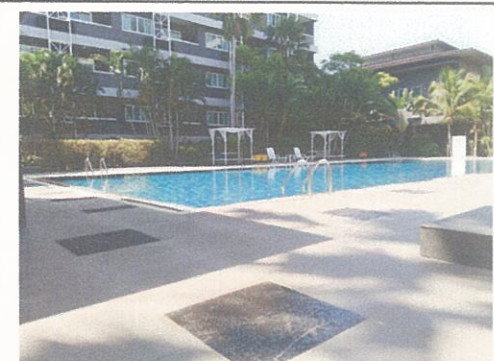
จากผลการตรวจสอบคุณภาพน้ำในสระว่ายน้ำ สรุปได้ว่าคุณภาพน้ำในสระว่ายน้ำจากโครงการผ่านเกณฑ์มาตรฐาน มีเพียงเดือนพฤศจิกายน มีค่า pH เกินมาตรฐาน

เก็บตัวอย่างน้ำในสระว่ายน้ำ
เดือนกันยายน 2567

เก็บตัวอย่างน้ำในสระว่ายน้ำ
พฤศจิกายน 2567

เก็บตัวอย่างน้ำในสระว่ายน้ำ
ธันวาคม 2567
