## การปฏิบัติตามมาตรการป้องกันและแก้ไขผลกระทบสิ่งแวดล้อม

### 3.1 ผลการปฏิบัติตามมาตรการป้องกันและแก้ไขผลกระทบสิ่งแวดล้อม

รายงานผลการปฏิบัติตามมาตรการป้องกันและแก้ไขผลกระทบสิ่งแวดล้อมและมาตรการติดตามตรวจสอบผลกระทบสิ่งแวดล้อม  
โครงการโรงพยาบาลรวมใจรักษ์ สุขุมวิท 62 (ระยะดำเนินการ) ระหว่างเดือนกรกฎาคม-ธันวาคม 2567

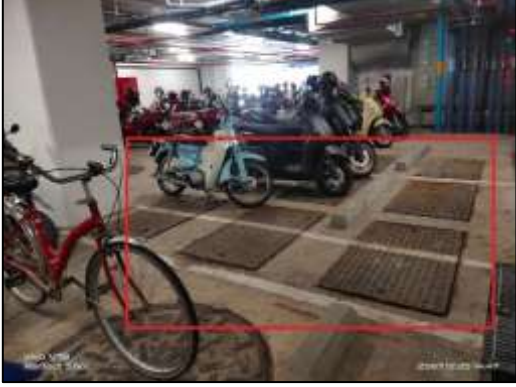
<p>ภาพที่ 9 ระบบบำบัดน้ำเสีย</p>	<p>ภาพที่ 10 บ่อตรวจคุณภาพน้ำ</p>

1.4 คุณภาพน้ำ	<ol style="list-style-type: none"> <li>จัดให้มีระบบบำบัดน้ำเสียชนิดเติมอากาศแบบตะกอนเร่ง (Activated Sludge) จำนวน 1 ชุด ออกแบบให้รองรับน้ำเสียได้ 250 ลูกบาศก์เมตร/วัน ซึ่งสามารถรองรับน้ำเสียประมาณ 182 ลูกบาศก์เมตร/วัน ได้อย่างเพียงพอ เพื่อบำบัดน้ำเสียให้มีค่า BOD ในน้ำทิ้งไม่เกิน 20 มิลลิกรัม/ลิตร</li> </ol>	<ul style="list-style-type: none"> <li>- โครงการจัดให้มีระบบบำบัดน้ำเสียรวมชนิดเติมอากาศ โดยน้ำที่ผ่านการบำบัดจะมีค่า BOD ไม่เกิน 20 มิลลิกรัม/ลิตร ก่อนระบายออกสู่ท่อระบายน้ำสาธารณะ</li> </ul>	-	- ดังภาพที่ 9

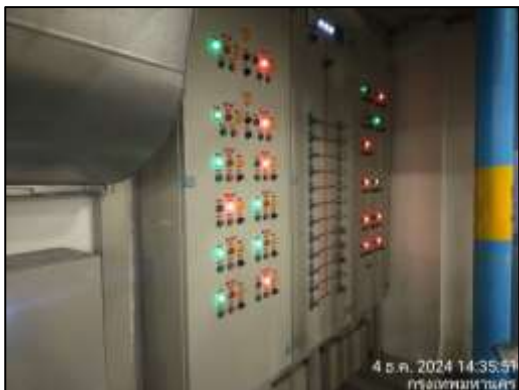
ภาพที่ 11 ระบบมอเตอร์ไฟฟ้าสำหรับระบบบำบัดน้ำเสีย

1.4 คุณภาพน้ำ (ต่อ)	<p>6. จัดให้มีระบบมิเตอร์ไฟฟ้าสำหรับระบบบำบัดน้ำเสีย โดยเฉพาะแยกจากระบบไฟฟ้าอื่น ๆ เพื่อให้สามารถติดตามตรวจสอบการใช้งานระบบบำบัดน้ำเสีย และให้เกิดความมั่นใจว่าโครงการจะเดินระบบบำบัดน้ำเสียตลอดเวลาที่เปิดดำเนินโครงการ</p> <p>7. โครงการจะบำบัดก๊าซมีเทนที่เกิดจากระบบบำบัดน้ำเสีย ปริมาณ 951 ลิตร/วัน หรือ 0.951 ลูกบาศก์เมตร/วัน ซึ่งโครงการจะกำจัดก๊าซดังกล่าวด้วยวิธี Biological Oxidation โดยจะต่อท่อระบายอากาศเพื่อรวบรวมก๊าซมีเทนลงบ่อดินที่จัดเตรียมไว้โดยโครงการจัดเตรียมบ่อดิน มีความกว้าง 1.0 เมตร ความยาว 1.0 เมตร ความลึก 1.0 เมตร ขนาดพื้นที่ 1.0 ตารางเมตร</p>	<p>- โครงการจัดให้มีระบบมิเตอร์ไฟฟ้าสำหรับระบบบำบัดน้ำเสียโดยเฉพาะแยกจากระบบไฟฟ้าอื่น ๆ</p> <p>- โครงการได้ปฏิบัติตามมาตรการที่กำหนด โดยได้ต่อท่อระบายอากาศเพื่อรวบรวมก๊าซมีเทนลงบ่อดินที่จัดเตรียมไว้</p>	-	<p>- ดังภาพที่ 11</p> <p>- ดังภาคผนวกที่ 5</p> <p>- ดังภาพที่ 68</p>

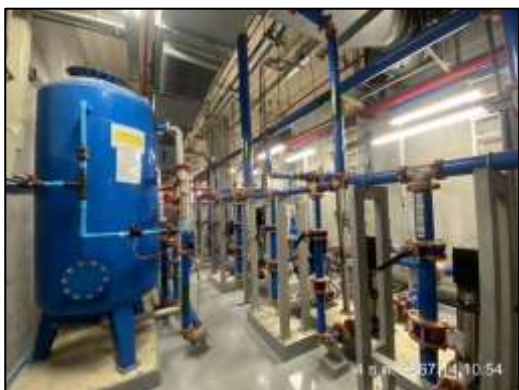
ภาพที่ 14 ระบบสูบน้ำภายในอาคาร

3.1 การใช้น้ำ (ต่อ)	2) จัดให้มีระบบสูบน้ำในอาคารซึ่งทำหน้าที่สูบน้ำโดยไม่ได้ดึงน้ำเข้ามาจากท่อประปาโดยตรง และควบคุมการจ่ายน้ำด้วยระบบตั้งเวลา ซึ่งกำหนดเวลาการสูบน้ำในช่วง 24.00 - 05.00 น. ซึ่งอยู่นอกช่วงเวลาที่พักอาศัยใกล้เคียงมีการใช้น้ำมาก	- โครงการจัดให้มีระบบสูบน้ำในอาคารซึ่งทำหน้าที่สูบน้ำโดยไม่ได้ดึงน้ำเข้ามาจากท่อประปาโดยตรง	-	- ดังภาพที่ 14

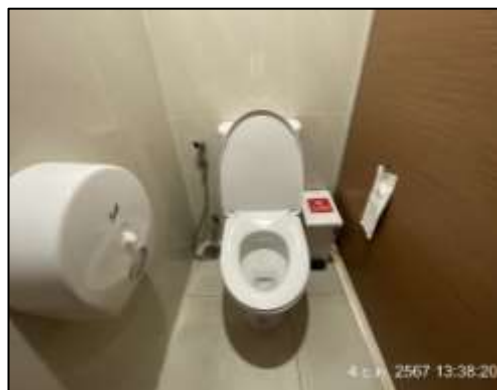
ภาพที่ 15 สุขภัณฑ์ประหยัสน้ำ

4) ออกแบบโดยเลือกใช้สุขภัณฑ์ที่ประหยัดน้ำหรืออุปกรณ์ที่มีประสิทธิภาพสูงทั้งก๊อกประหยัดน้ำ ชักโครก และหัวฉีดประหยัดน้ำ	- โครงการได้เลือกใช้อุปกรณ์สุขภัณฑ์ประหยัดน้ำ และมีประสิทธิภาพสูง เช่น ชักโครก หัวฉีดประหยัดน้ำและก๊อกประหยัดน้ำ	-	- ดังภาพที่ 15

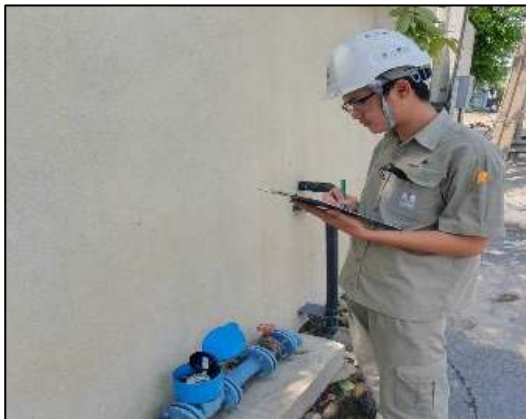
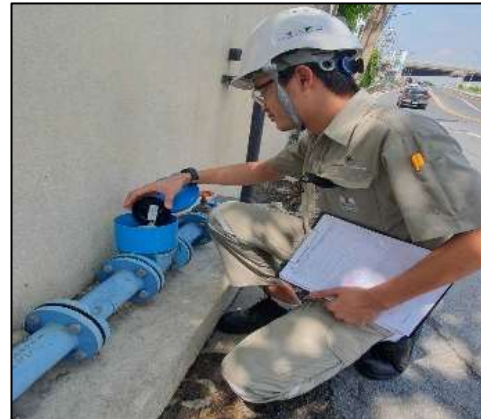
ภาพที่ 58 เจ้าหน้าที่ตรวจสอบระบบเส้นท่อประปา

3) จัดให้มีเจ้าหน้าที่คอยดูแลรักษาระบบเส้นท่อประปาให้อยู่ในสภาพดี	- โครงการจัดให้มีเจ้าหน้าที่คอยดูแลรักษาระบบเส้นท่อประปาให้อยู่ในสภาพดี	-	- ดังภาพที่ 58

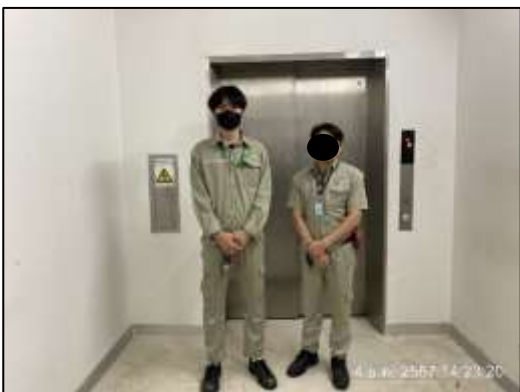
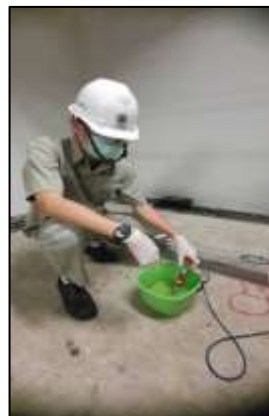
ภาพที่ 64 เจ้าหน้าที่ดูแลระบบบำบัดน้ำเสีย

1.4 คุณภาพน้ำ (ต่อ)	2. จัดให้มีเจ้าหน้าที่ที่มีความรู้ความชำนาญ ดูแลรักษา และควบคุมระบบบำบัดน้ำเสียของโครงการให้ทำงานได้อย่างต่อเนื่องและมีประสิทธิภาพ	- โครงการจัดให้มีเจ้าหน้าที่ที่มีความรู้ความชำนาญ ดูแลและควบคุมระบบบำบัดน้ำเสียของโครงการ	-	- ดังภาพที่ 64

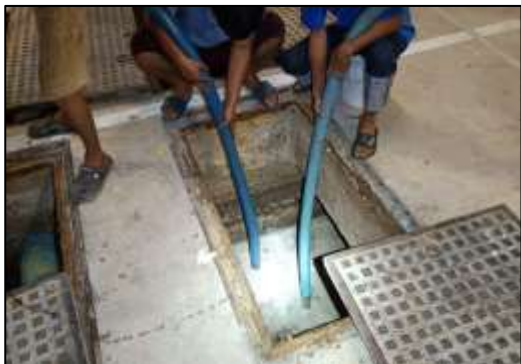
ภาพที่ 67 กิจกรรมสูบล้างไขมัน

3. ประสานให้สำนักงานเขตพระโขนงให้มาสูบกากไขมันจากบ่อดักไขมันไปกำจัดทุก 1 เดือน	- โครงการประสานงานให้สำนักงานเขตพระโขนงเข้ามาสูบกากไขมันออกจากบ่อดักไขมันไปกำจัดสม่ำเสมอ	-	- ดังภาพที่ 67

1.4 คุณภาพน้ำ (ต่อ)	10. ประสานให้สำนักงานเขตพระโขนงให้มาสูบน้ำจาก ไขมัน และประสานบริษัทเอกชนที่ได้รับอนุญาตจาก กรมโรงงานอุตสาหกรรม เช่น บริษัท เบตเตอร์ เวิลด์ กรีน จำกัด (มหาชน) หรือ บริษัทเอเชีย เวสต์ แมน เนจเม้นท์ จำกัด เป็นต้น มาสูบน้ำ ตะกอนส่วนเกินจาก ระบบบำบัดน้ำเสียไปกำจัดในช่วงเวลากลางคืน ซึ่งจะมีผู้มาใช้บริการ แพทย์พยาบาล และเจ้าหน้าที่ ภายในโครงการ น้อยที่สุดโดยในการสูบน้ำจาก ตะกอน รดสูบน้ำจากตะกอนสามารถจอดรถได้ บริเวณจุดจอดรถเก็บมูลฝอยซึ่งอยู่ใกล้กับตำแหน่ง ระบบบำบัดน้ำเสียและลากสายสูบน้ำตะกอนไปยังฝาท่อ เก็บตะกอนได้	- โครงการดำเนินการประสานงานกับเขตพระโขนงให้มาสูบน้ำ จากไขมันจากบ่อดักไขมันไปกำจัดอย่างสม่ำเสมอ	-	- ดังภาพที่ 67

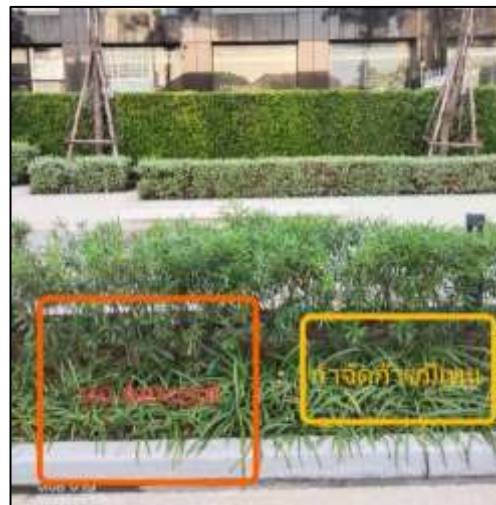
ภาพที่ 68 บ่อดินบำบัดก๊าซมีเทน และ Aerosol

องค์ประกอบทางสิ่งแวดล้อม และคุณค่าต่างๆ	มาตรการป้องกันและแก้ไขผลกระทบสิ่งแวดล้อม	รายละเอียดการปฏิบัติตามมาตรการฯ	ปัญหา/อุปสรรค และการแก้ไข	เอกสารอ้างอิง รูปภาพหรือเอกสาร
1.4 คุณภาพน้ำ (ต่อ)	8. โครงการจะนำอากาศจากห้องพักมูลฝอยเปียกซึ่งติดตั้งพัดลมระบายอากาศ มีอัตราการระบายอากาศ 0.03 ลูกบาศก์เมตร/นาที่ จำนวน 1 เครื่อง ซึ่งสามารถระบายอากาศได้ 4 เท่า (ไม่น้อยกว่า 4 เท่า) ของปริมาตรห้องพักมูลฝอยเปียก แล้วต่อท่อระบายอากาศดังกล่าวเชื่อมกับบ่อกำจัดก๊าซมีเทน โดยบ่อดินดังกล่าวมีความกว้าง 2.0 เมตร ความยาว 2.0 เมตร ความลึก 1 เมตร ขนาดพื้นที่ 4.0 ตารางเมตร โดยมีระยะเวลาสัมผัสอากาศ 71.5 วินาที (ไม่น้อยกว่า 60 วินาที) เพื่อเพิ่มประสิทธิภาพในการบำบัดก๊าซมีเทนในบ่อดิน	- โครงการได้ติดตั้งพัดลมระบายอากาศจากห้องพักมูลฝอยเปียกแล้วต่อท่อระบายอากาศดังกล่าวเชื่อมกับบ่อกำจัดก๊าซมีเทน เพื่อเพิ่มประสิทธิภาพในการบำบัดก๊าซมีเทนในบ่อดิน	-	- ดังภาพที่ 23 และภาพที่ 68

1.4 คุณภาพน้ำ (ต่อ)	9. โครงการบำบัด Aerosol ที่เกิดจากระบบบำบัดน้ำเสีย ซึ่งมีปริมาณ 266 ลูกบาศก์เมตร/ชั่วโมง โดยใช้บ่อบำบัด Aerosol (ความกว้าง 1.0 เมตร ความยาว 2.0 เมตร ความลึก 0.5 เมตร ขนาดพื้นที่ 2.0 ตารางเมตร จำนวน 1 บ่อ ซึ่งที่ก้นบ่อจะใช้ปุ๋ยทรายรองไว้เพื่อป้องกันน้ำท่วม และต่อท่อ Aerosol ให้ระเหยผ่านดินร่วนและปุ๋ยภายในบ่อดินดังกล่าว โดยจะปิดปากท่อด้วยผ้าไนลอน เพื่อป้องกันไม่ให้ภายในท่อเกิดการอุดตัน จากนั้นจะกลบท่อด้วยดินร่วนและปุ๋ยที่จัดเตรียมไว้และทำการปลูกต้นไม้ไว้บริเวณด้านบนของบ่อดินเพื่อให้ความชื้นอยู่ตลอดเวลาเพื่อบำบัด Aerosol ก่อนระบายออกสู่บรรยากาศ	- โครงการได้ปฏิบัติตามมาตรการที่กำหนด ในการบำบัด Aerosol ที่เกิดจากระบบบำบัดน้ำเสีย โดยใช้บ่อบำบัด Aerosol มีขนาดตามที่กำหนด จำนวน 1 บ่อ ซึ่งที่ก้นบ่อจะใช้ปุ๋ยทรายรองไว้เพื่อป้องกันน้ำท่วม และต่อท่อ Aerosol ให้ระเหยผ่านดินร่วนและปุ๋ยภายในบ่อดินดังกล่าว โดยจะปิดปากท่อด้วยผ้าไนลอน เพื่อป้องกันไม่ให้ภายในท่อเกิดการอุดตัน จากนั้นจะกลบท่อด้วยดินร่วนและปุ๋ยที่จัดเตรียมไว้และทำการปลูกต้นไม้ไว้บริเวณด้านบนของบ่อดินเพื่อให้ความชื้นอยู่ตลอดเวลาเพื่อบำบัด Aerosol ก่อนระบายออกสู่บรรยากาศ	-	- ดังภาพที่ 68
